## **BOMEN EFFECT ANALYSE**

**NIEUWBOUW DE PAS ELST**

**107 bomen, 14 boomgroepen, Olympiasingel, Elst**

Referentienummer : 211509

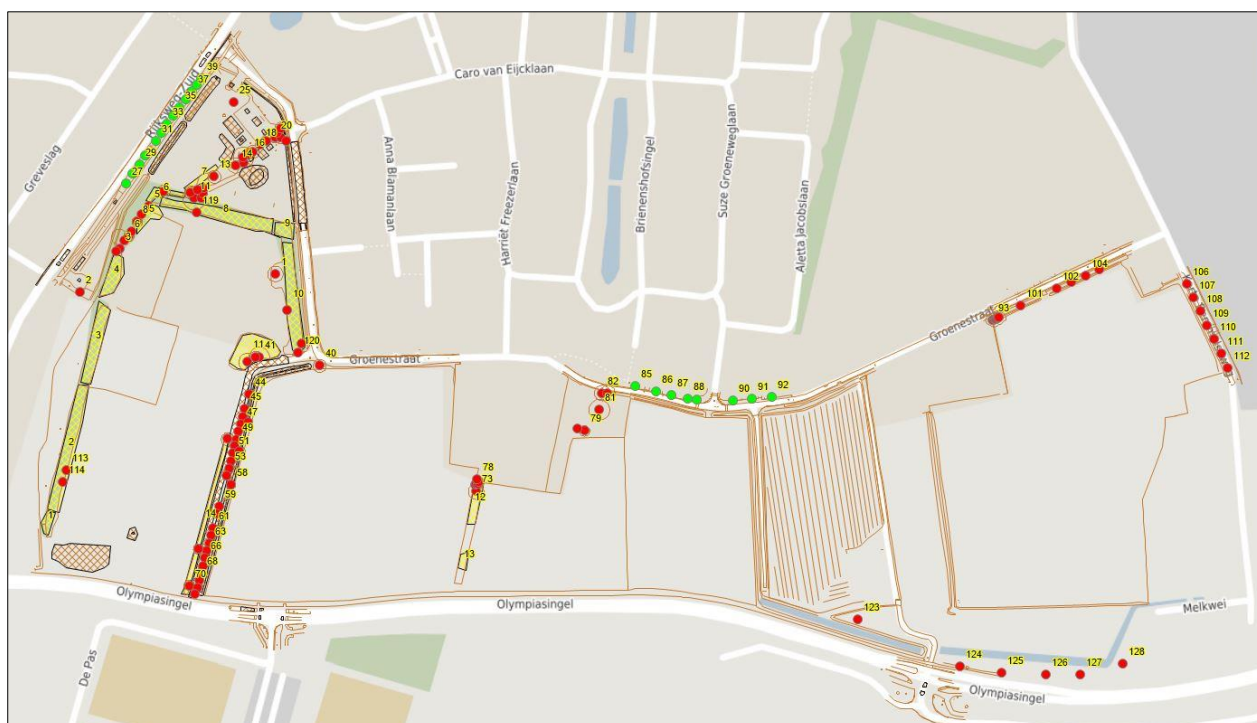
**Afbeelding 4:** Overzicht geïnventariseerde bomen en boomgroepen:

- rode stippen: geïnventariseerde bomen
- groene stippen: bomen buiten de projectgrens
- geel gearceerd: boomgroepen

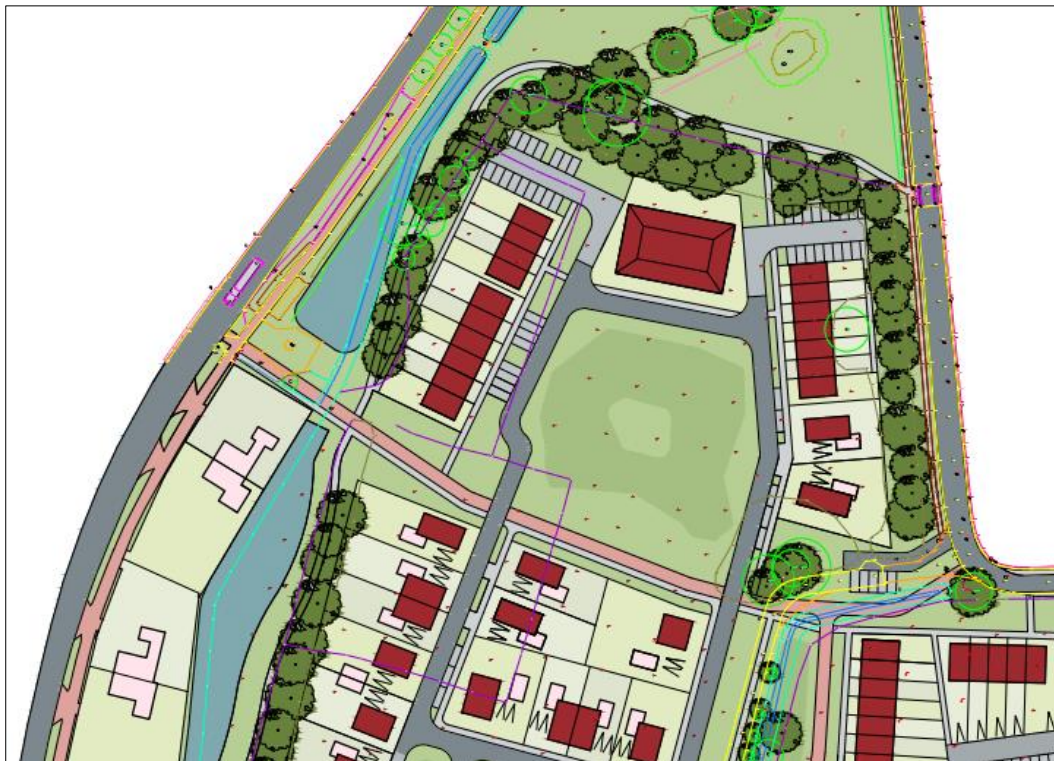
Afbeelding 5: Gedeelte van de nieuwbouwwijk met de bestaande bomen;

Op grond van het Voorlopig Ontwerp (12-2-2021, afbeelding 5) is bepaald welke werkzaamheden van invloed (kunnen) zijn op de aanwezige bomen:

1. Bouwrijp maken terrein (verwijdering verharding, objecten, groen);
2. Nieuwbouw inclusief tuinen (bouwkransen, steigers);
3. Aanleg van een nieuwe ontsluitingsweg;
4. Aanleg parkeerplaatsen;
5. Aanleg fietspaden en trottoirs;
6. Aanleg Wadi's;
7. Demping en aanleg watergangen;
8. Inrichting groen;
9. Algemene werkzaamheden: aan- en afvoer en opslag van bouw materiaal en -materieel.
