## **Bentelosestraat 22, Hengevelde**

Functiewijziging van karakteristieke schuur tot woning

Werknr.: 1524

Datum : 15-04-2016

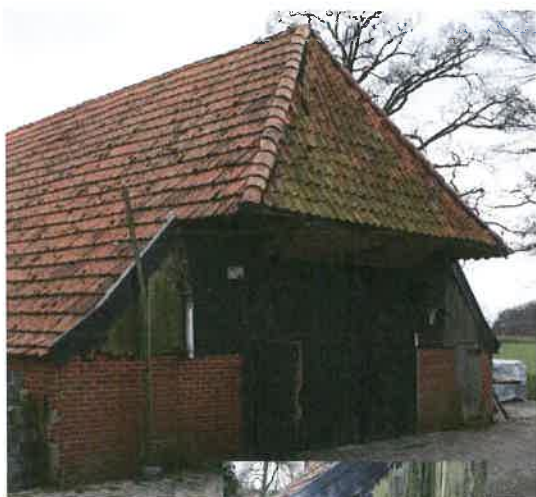
- 10 Het metselwerk is t.p.v. de oostgevel gescheurd van boven tot onder. Waarschijnlijk door het spatten van de kap.

Wordt geheel nieuw opgetrokken i.v.m. spatten van de muur en bestaand metselwerk is niet karakteristiek, dit is waarschijnlijk uitgevoerd in de jaren 60/70 vorige eeuw.  
De lage dakvoet zal wel behouden blijven in de zijgevels.

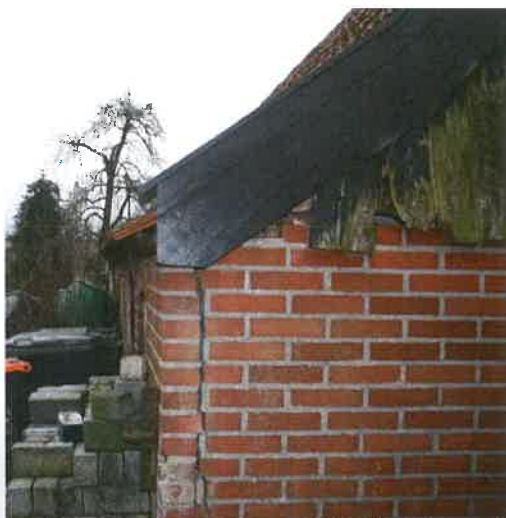
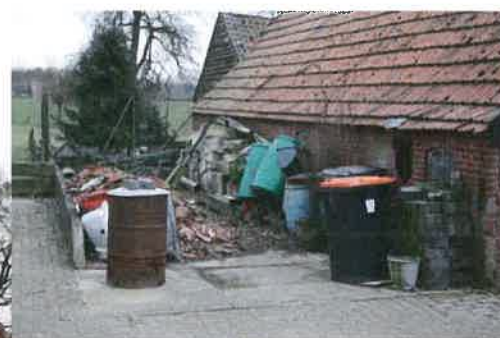
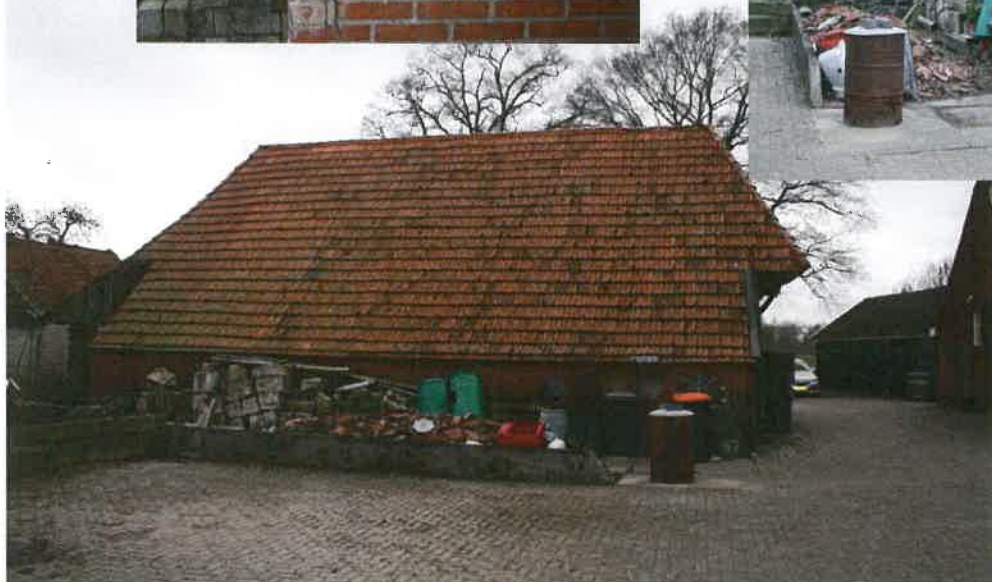
- 1 Steens metselwerk, halfsteensverband met authentiek metselwerk (waarschijnlijk jaren 60/70 vorige eeuw).  
Oude staldeurtjes zijn dicht gemetseld.
- 2 Metselwerk spat door gewicht kap.
- 3 t.p.v. aansluiting noordgevel gescheurd.
- 4 Gat in gevel van vermoedelijk toe- / afvoer bulksilo.
- 5 Mestvaalt naast oostgevel op kelder voorzien van 1/2 steens, gestuukt metselwerk omranding.
- 6 Staat metselwerk is slecht, het metselwerk is erg vuil/groen door lekkend/opspattend water.
- 7 In deze gevel bevinden zich 3 stuks stalramen

Om vervuiling van de gevel door opspattend regenwater tegen te gaan, een grindkoffer van voldoende breedte aanbrengen.

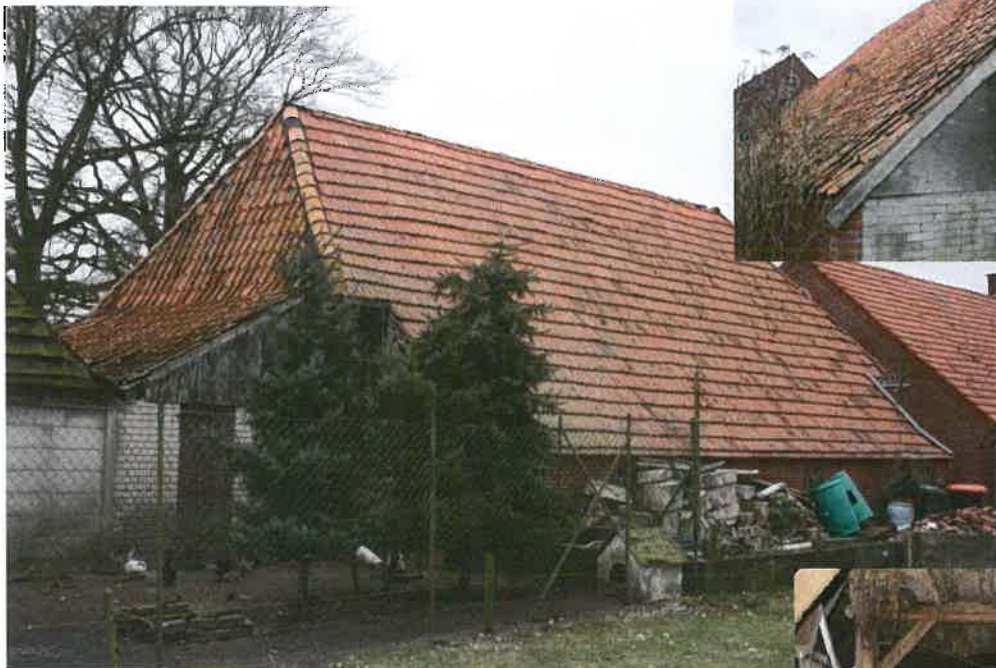
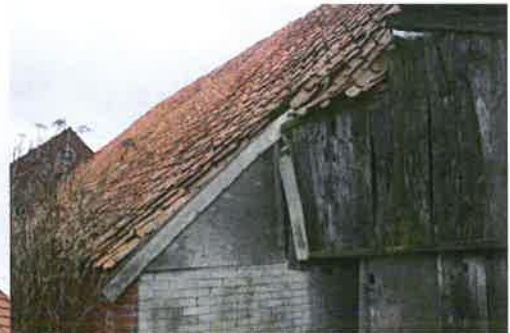
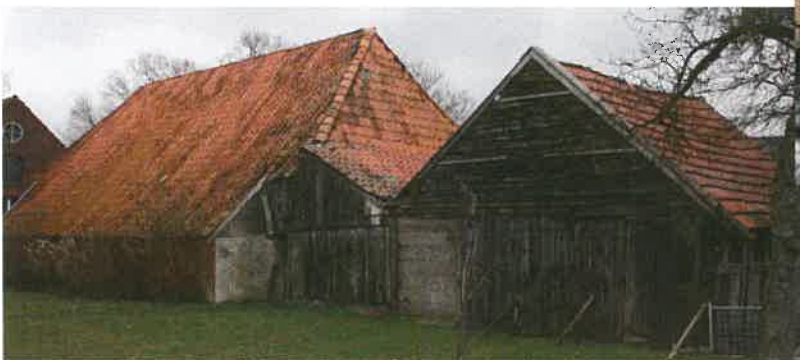
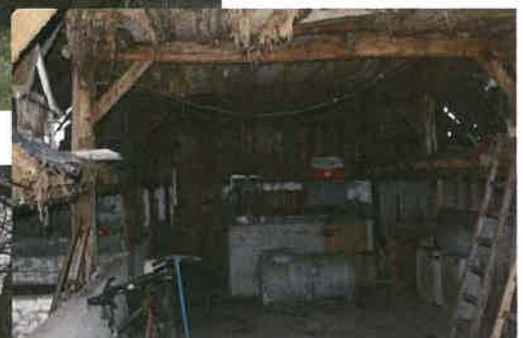
- 1 De zuidgevel is voorzien van een aangebouwd schuurtje, dit deel zal verwijderd/ gesloopt worden.
- 2 Gebintwerk staat achter de gevel (binnen).
- 3 Gevel is tot ca. 1500+ P opgetrokken uit metselwerk.
- 4 Bovenplaat gebintwerk steekt door de gevel, voorzien van korbelen.
- 5 1 x enkele staldeur tussen schuur en aangebouwd schuurtje.
- 6 Vanaf bovenzijde metselwerk tot onderzijde gebintbalk houten beschiëting verticaal.
- 7 Schuine zijden zijn afgewerkt met windveer, dekstuk ontbreekt.
- 8 Staat metselwerk / timmerwerk: slecht.

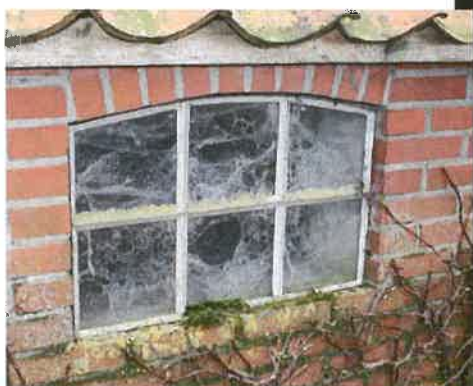
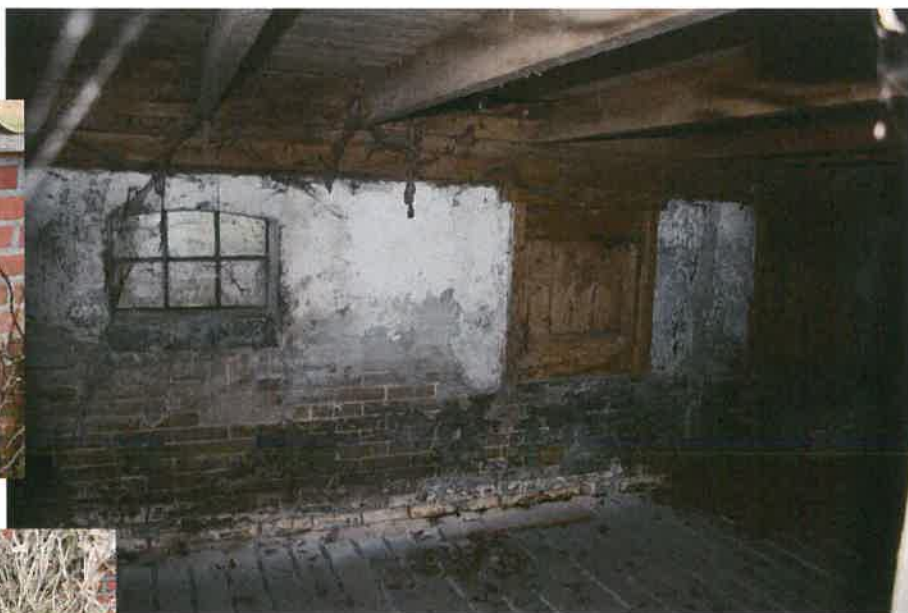
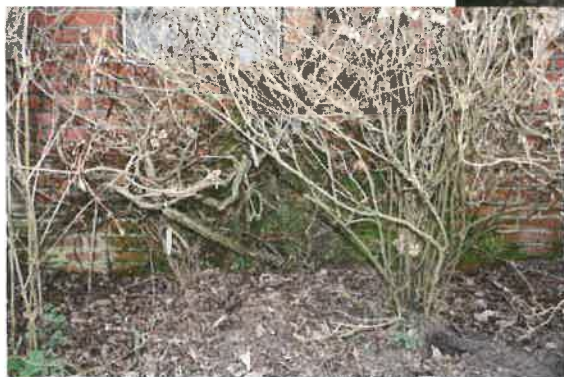
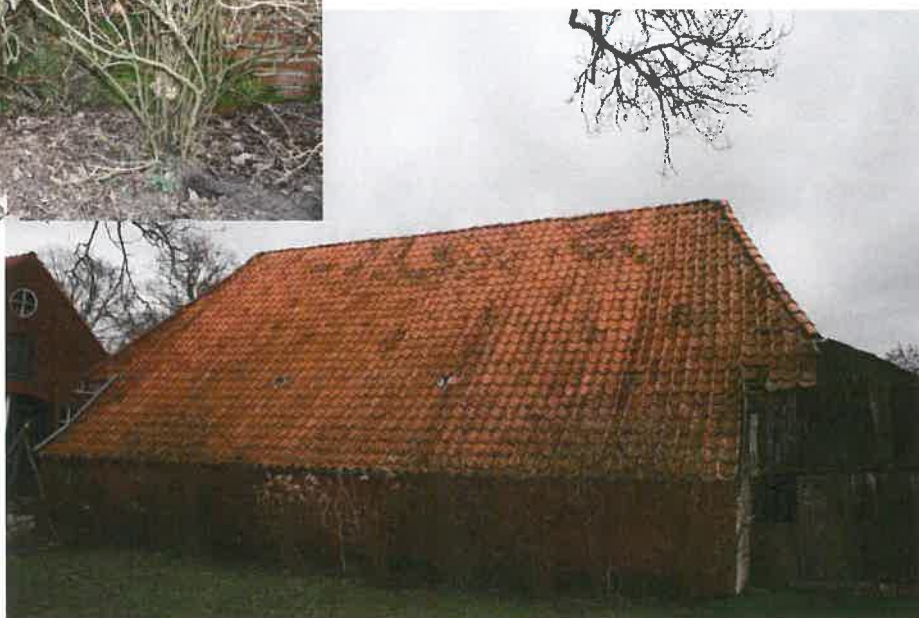
- 1 Ook deze gevel is gemetseld in halfsteensverband, ook hier is de staat van het metselwerk slecht.
- 2 De muur is steens dik en bestaat uit 2 x een halfsteens gemetselde muur.
- 3 Ook de binnenmuur is hier baksteen.
- 4 In de binnenmuur zijn nog oude staldeuren zichtbaar (aan de binnenkant).
- 5 Deze gevel is voorzien van 3 stuks 6 vaks stalen gevelkozijnen.

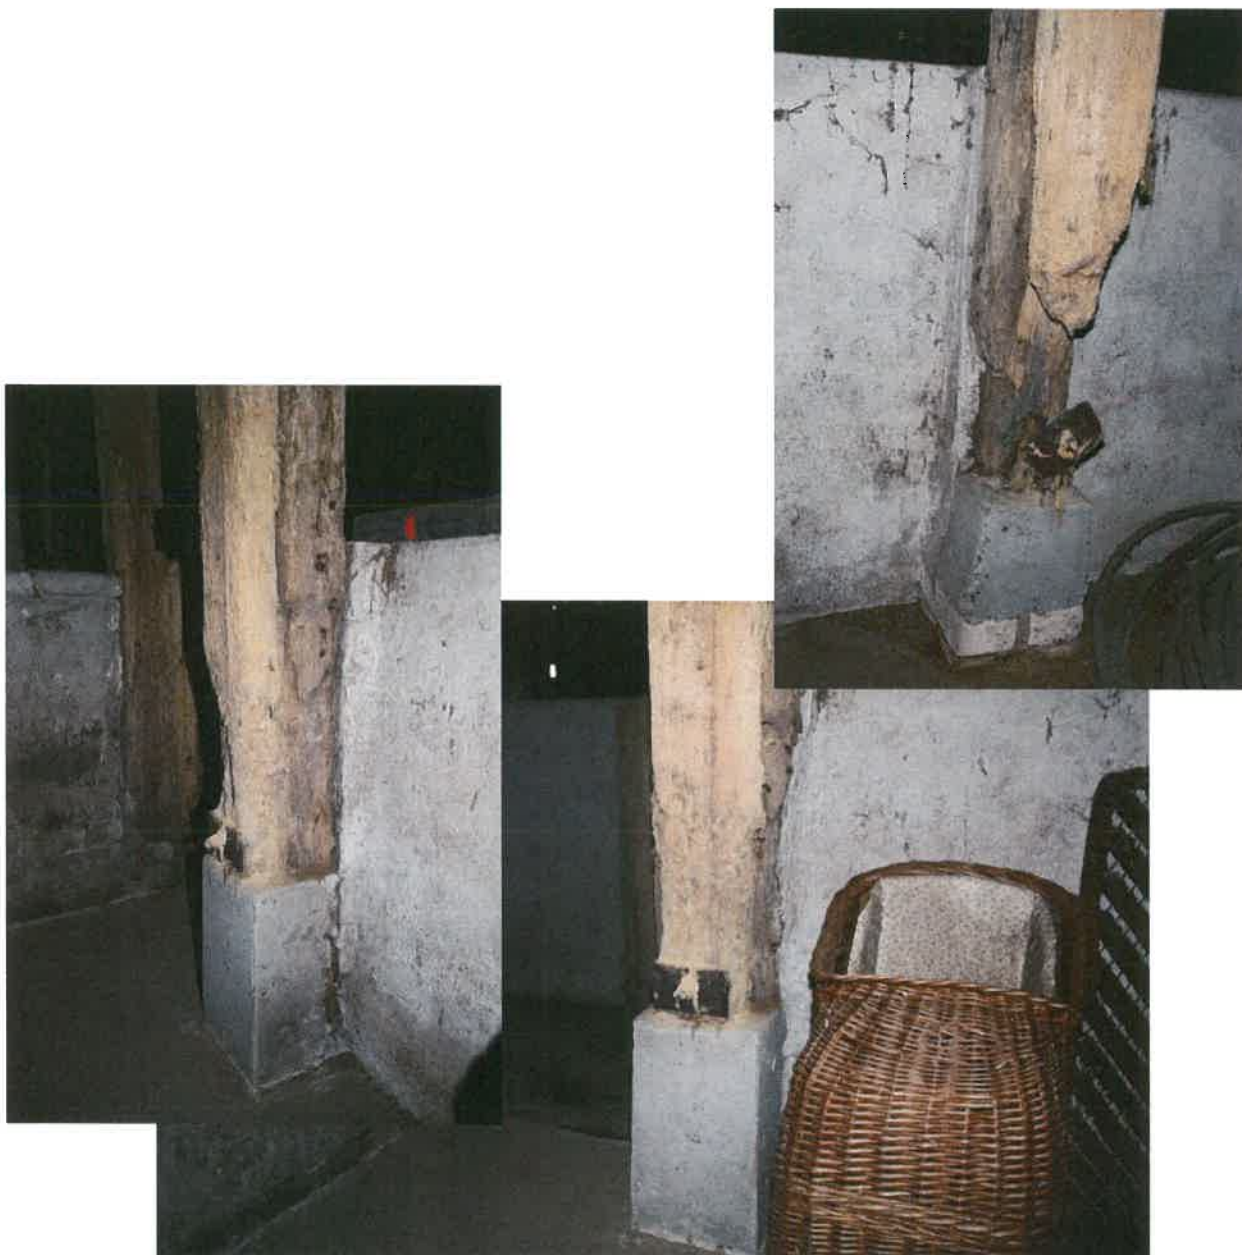
- 1 Het is niet echt na te gaan wat de funderingsuitvoering en -diepte is, waarschijnlijk een gemetselde fundering i.v.m. de tijd waarin is gebouwd.
- 2 De fundering voor de gebintstijlen bestaat uit gemetselde poeren.
- 3 De funderingsconstructie zal vervangen / hersteld en aangepast moeten worden aan de nieuwe situatie. Er zal constructief naar gekeken moeten worden.

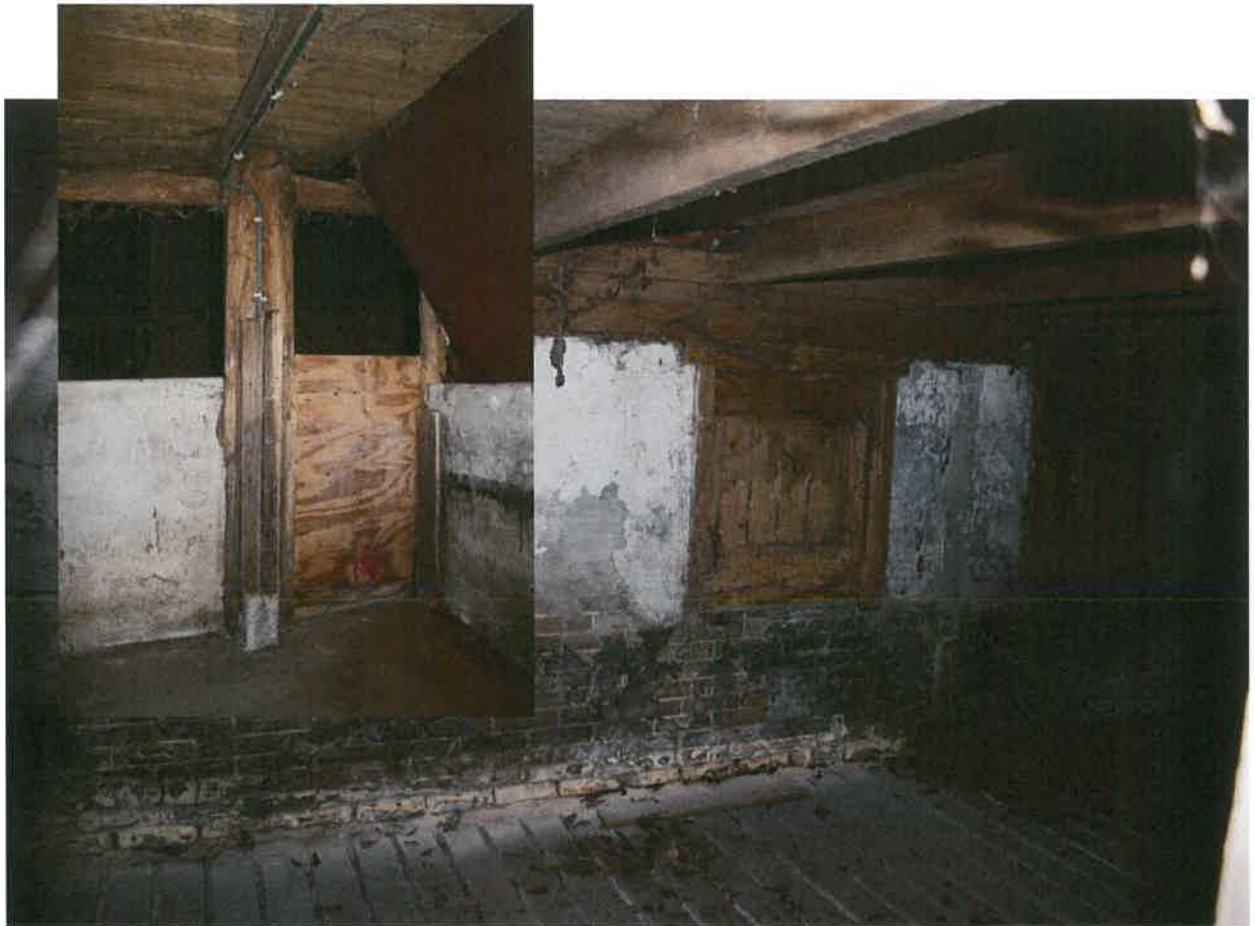
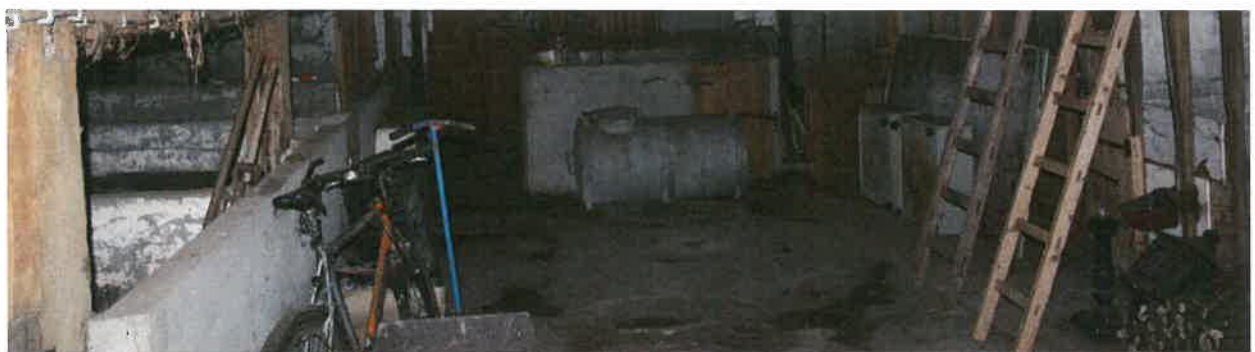
- 1 Betonvloer op zand gestort en is in slechte staat, is verzakt en is gescheurd.
- 2 Ter plaatse van zijanten is een grup met betonroosters hier over heen.

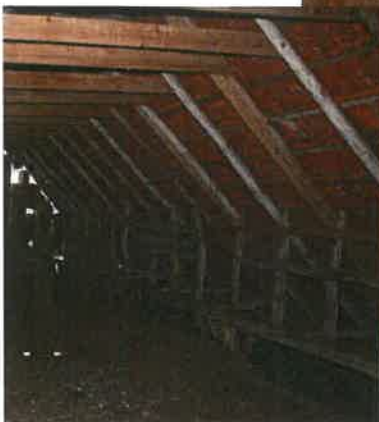
opvangconstructie sporen

- Gebint is uitgevoerd als ankerbalk constructie.
- De gebintstijlen zijn nog geheel aanwezig, het is een gave gebint constructie deze constructie handhaven en herstellen. Er zal constructief naar gekeken moeten worden.
- De schuur is waarschijnlijk verbouwd in het verleden, de sporen liggen niet rechtstreeks op de bovenplaten (gebintplaat), er is tussen onderkant sporen en bovenkant bovenplaat (gebintplaat) een opvangconstructie geplaatst, hier zou vervanging / herstel noodzakelijk zijn en er zal constructief naar gekeken moeten worden .
- De verbinding onderling van de bovenplaten (gebintplaat), hier zou vervanging / herstel noodzakelijk zijn.
- De verbindingen zullen allemaal goed nagekeken moeten worden.
- De gaten in de houtconstructie (waarschijnlijk door hergebruik), deze gaten opvullen.
