**Rapportage asbestinventarisatie  
conform certificatieschema asbestinventarisatie en asbestverwijdering**

**Projectnummer: 19054291**

**Het pand en de garage aan de Markeloseweg 80 te Goor**

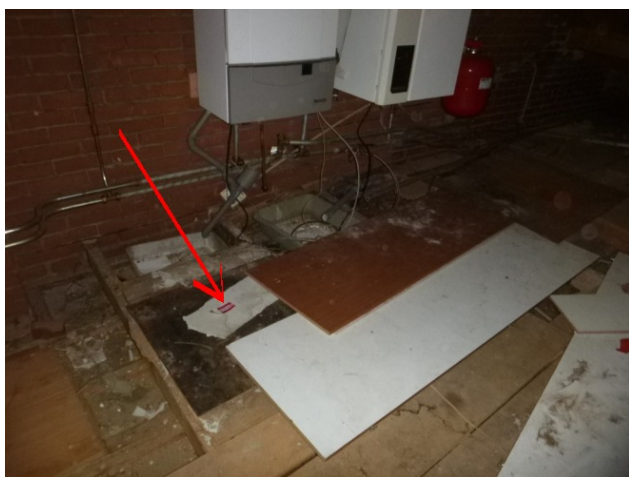
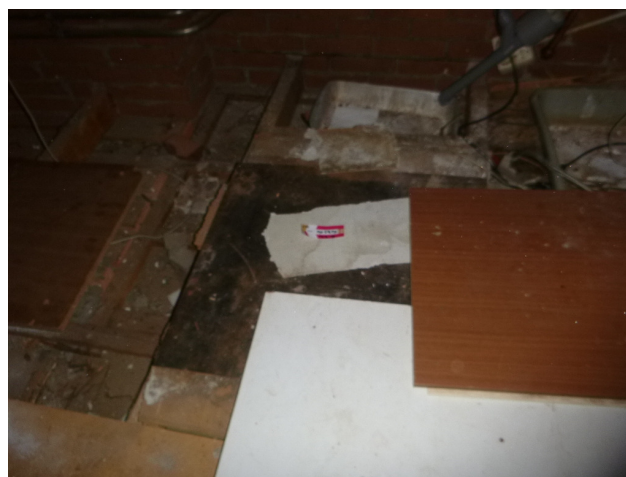
bron 1-A

Op de zolder is een niet-hechtgebonden asbesthoudende plaat (toepassing 1-A) aangetroffen, restanten van deze vlakke plaat liggen verspreid in een gebied van circa 6 m<sup>2</sup> (zie toepassing 1-B).

**Toepassing 1-A: vlakke plaat op zolder**

| <b>Hechtgebondenheid</b> | niet-hechtgebonden | <b>Beschadiging</b> | ernstig |

| <b>Opmerkingen</b> | Op de zolder is een niet-hechtgebonden asbesthoudende plaat aangetroffen, restanten van deze vlakke plaat liggen verspreid in een gebied van circa 6 m <sup>2</sup> rondom de vlakke plaat (zie toepassing 1-B).<br><br>De asbesthoudende vlakke plaat bevindt zich onder een stalen plaat. |

Het gehele gebied van circa 6 m<sup>2</sup> moet als asbestverontreinigd worden beschouwd en moet onder asbestcondities worden gesaneerd.

| <b>Aanbevelingen</b> | In verband met een verhoogd risico, is het aan te bevelen om de asbesthoudende beplating zo spoedig mogelijk te saneren. |

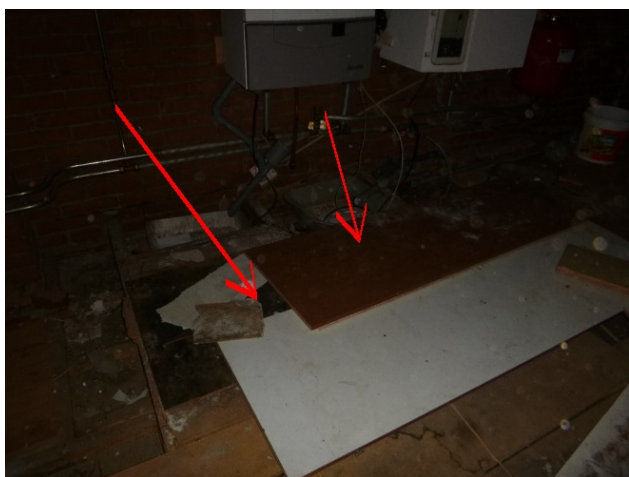
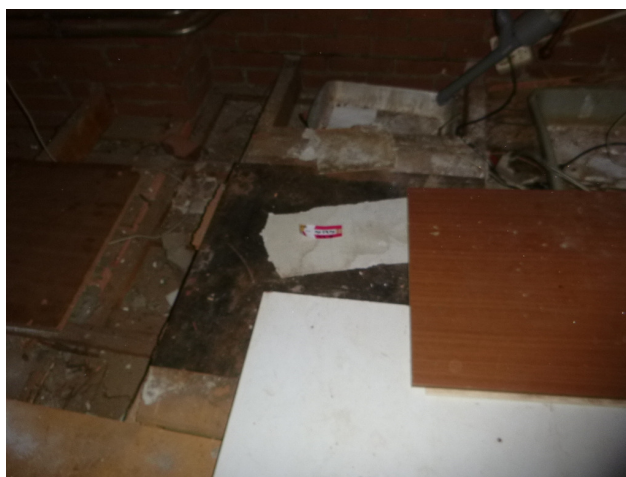
bron 1-B

**Toepassing 1-B: restanten board**

| <b>Hechtgebondenheid</b> | niet-hechtgebonden | <b>Beschadiging</b> | ernstig |

| <b>Opmerkingen</b> | <p>Op de zolder zijn restanten asbesthoudend board aangetroffen, deze restanten liggen verspreid in een gebied van circa 6 m<sup>2</sup>. Het <u>gehele gebied van circa 6 m<sup>2</sup></u> moet als asbestverontreinigd worden beschouwd en moet onder asbestcondities worden gesaneerd.</p> <p>Om het asbestverontreinigde gebied van 6 m<sup>2</sup> in te kaderen, zijn er kleefmonsters genomen (toepassingen 11, 12 en 13). De kleefmonsters zijn geanalyseerd d.m.v. SEM-analyse conform ISO16000-27 en NEN2991. Na analyse blijkt dat er op de kleefmonsters 2 en 3 geen asbest is aangetroffen. Op kleefmonster 1 zijn sporen asbest aangetroffen (+/- chrysotiel), dit mag als verwaarloosbaar worden beschouwd.</p> <p><b>Uit de analyseresultaten kan worden geconcludeerd dat er, buiten het aangegeven gebied van 6 m<sup>2</sup>, verder geen asbestverontreiniging op de zolder aanwezig is.</b></p> <p><b>Het is echter aan te bevelen om toepassingen 1-A en 1-B zo spoedig mogelijk te gaan saneren.</b></p> |

| <b>Aanbevelingen</b> | In verband met een verhoogd risico, is het aan te bevelen om de asbesthoudende restanten board zo spoedig mogelijk te saneren. |

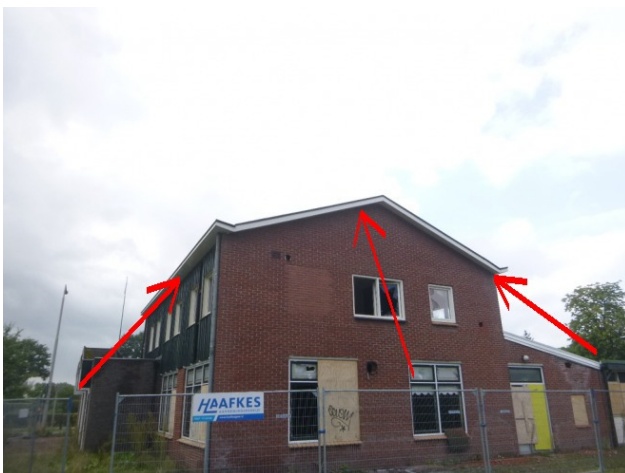
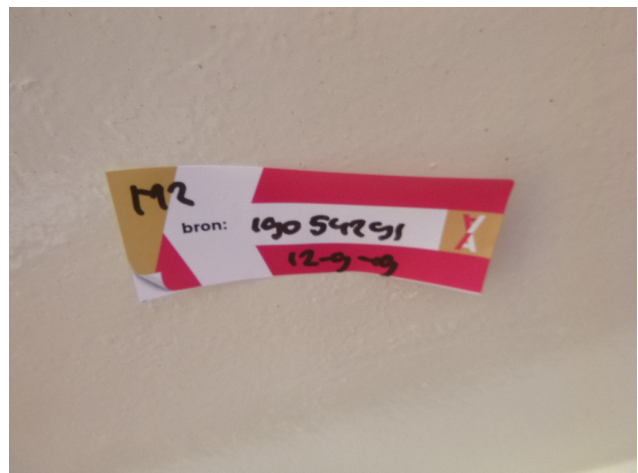
bron 2

Er is asbesthoudende beplating aan de overstek van het dak aangetroffen.

**Toepassing 2: beplating overstek dak**

| <b>Hechtgebondenheid</b> | hechtgebonden | <b>Beschadiging</b> | licht |

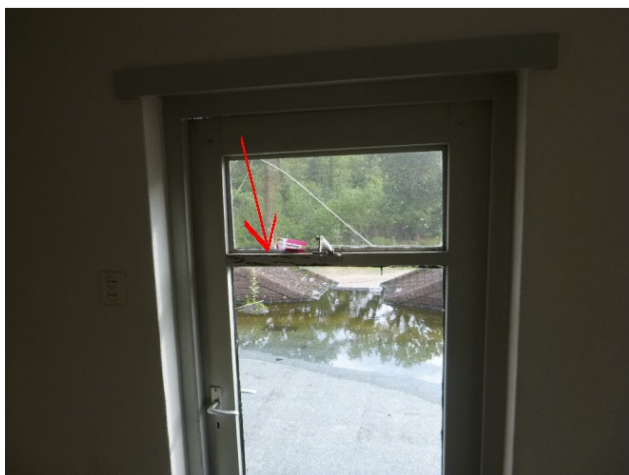
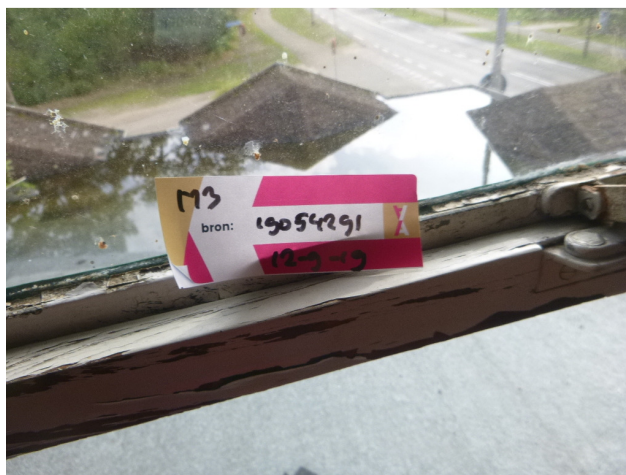
bron 3

Er is asbesthoudende stopverf in het metalen kozijn op de verdieping van het pand aangetroffen.

### Toepassing 3: stopverf stalen kozijn

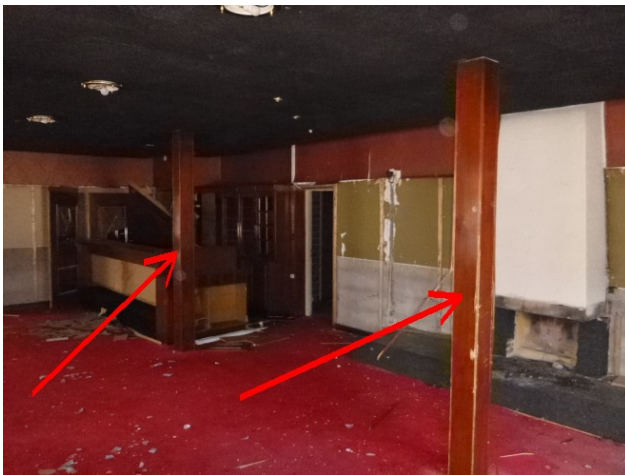
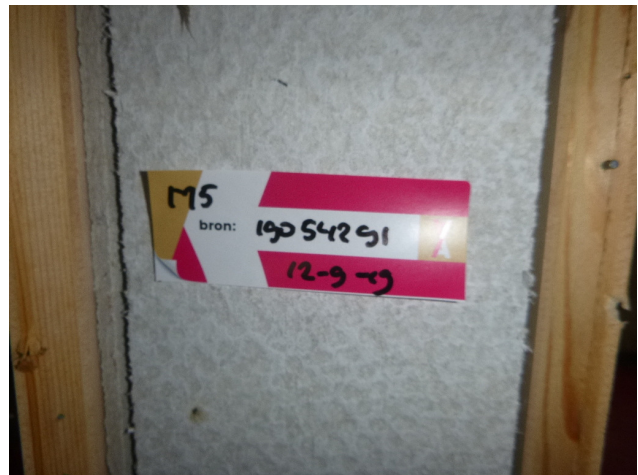
bron 5

De aftimmering om de staanders in de kelder en op de begane grond van het pand is asbesthoudend.

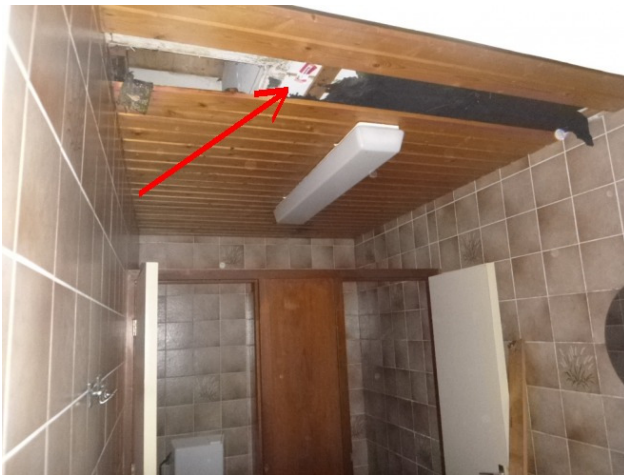
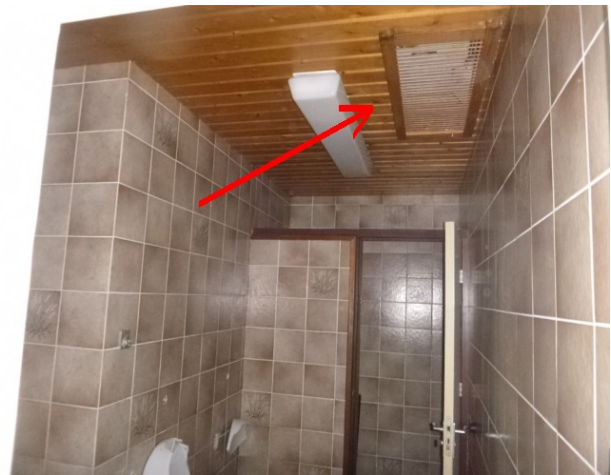
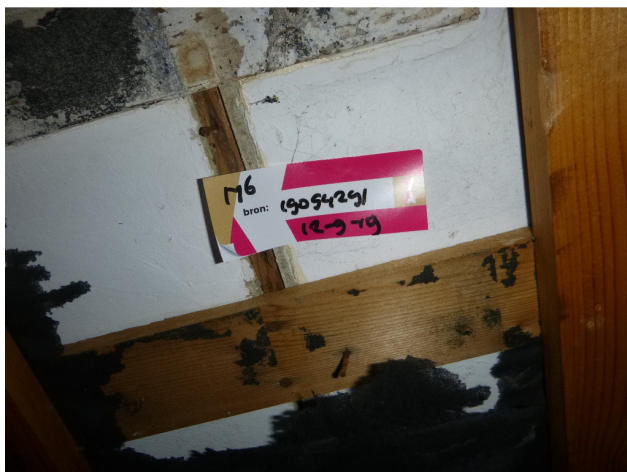
bron 6

Er is asbesthoudende plafondbeplating in de toiletten van het pand aangetroffen.

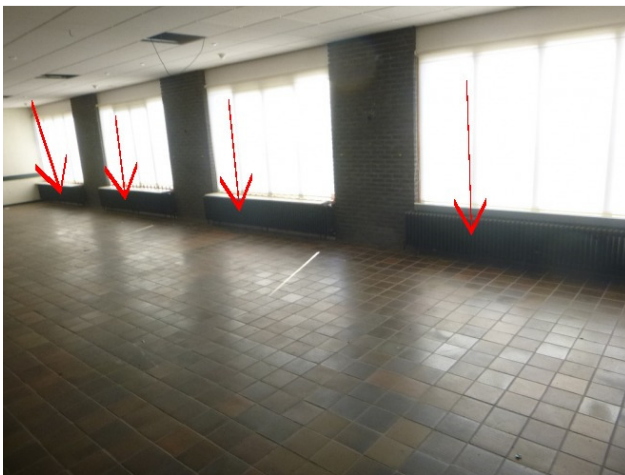
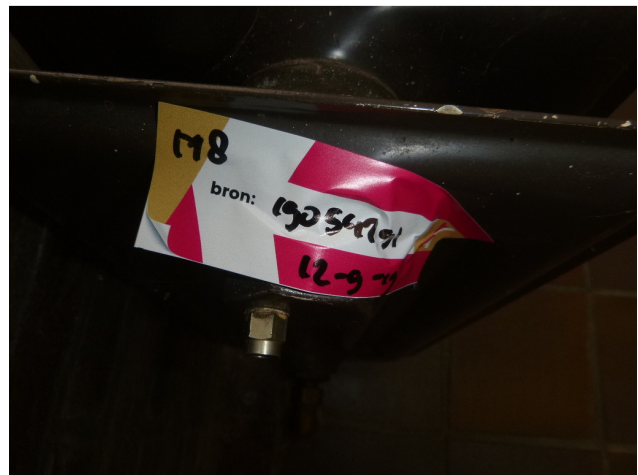
bron 8

De pakkingen in de 4 radiatoren in het pand zijn asbesthoudend.

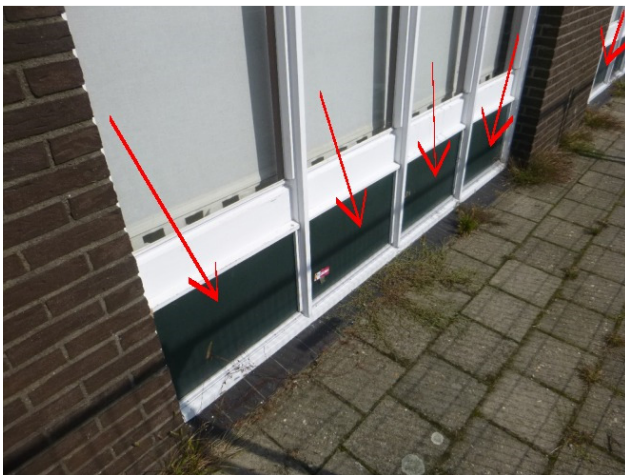
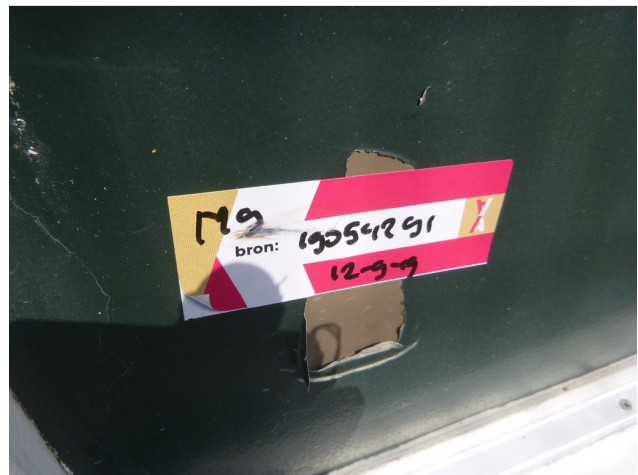
bron 9

In enkele kozijnen van het pand is asbesthoudende beplating aangetroffen.
