# BOUWTECHNISCH RAPPORT

| Adres | Traasweg 10a |
| Postcode en plaats | 7475 PS Markelo |
| Rapportnummer | 1000.BT.30.2483 |

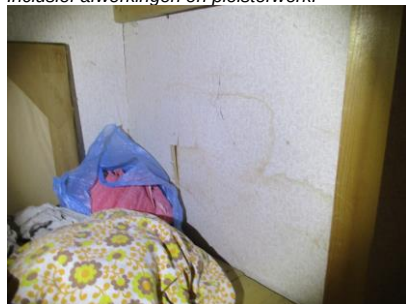
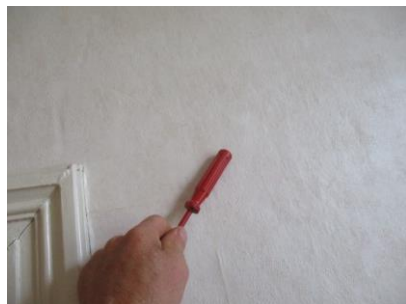
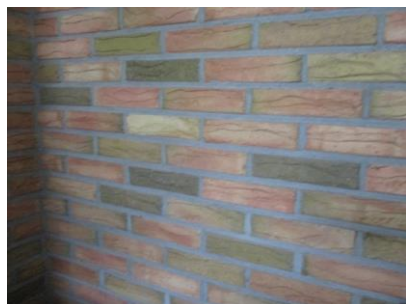
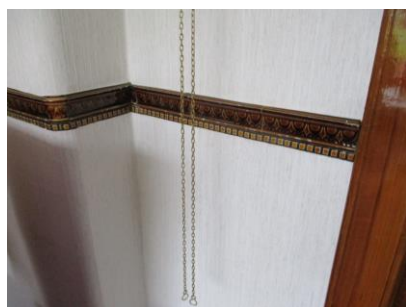
## 1.8 Binnenwanden

- # Verspreid hol klinkend stucwerk. Stucwerk is een afwerking. Door een onvoldoende hechting kunnen hol klinkende plaatsen voorkomen. Bij werkzaamheden aan wandafwerking/stucwerk rekening houden met herstel.
- # In de binnenmuren is beperkte scheurvorming aanwezig, deze hebben geen constructieve betekenis maar zijn het gevolg van thermische werkingen en spanningen van/in de verschillende materialen. Esthetisch herstel kan op enig moment worden uitgevoerd, maar is ten behoeve van de constructiviteit niet noodzakelijk.
- # Verspreid voorkomende krimpnaad in de binnenwanden. Constructief niet van invloed.
- # Bij dit bouwdeel zijn vochtsporen gelokaliseerd. Digitale vochtmeting geeft geen verhoogde vochtconcentratie weer.
- # De afwerkingen van de wanden is over het geheel gedateerd. Opwaarderen naar eigen wens en idee is naar keuze van de koper.

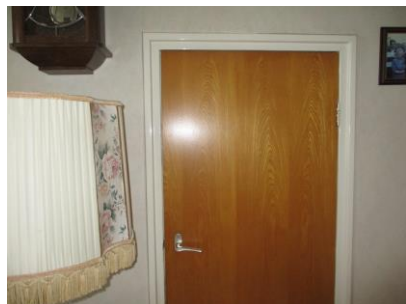
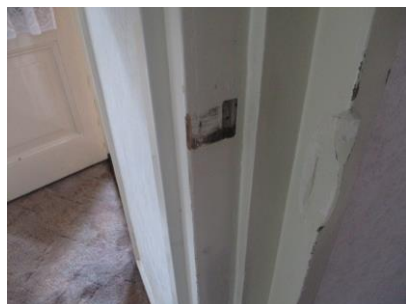
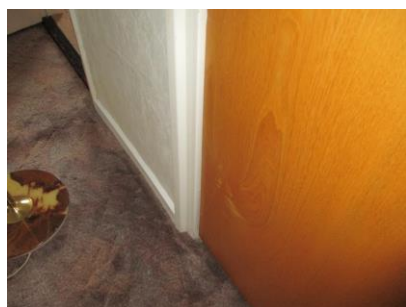
## 1.9 Binnenkozijnen

- # Plaatselijk komt gebruiksschade aan binnendeuren- en kozijnen voor. Behandelen, koperskeuze.
- # Enkele deuren zijn scheluw. Herstel is nagenoeg niet mogelijk.

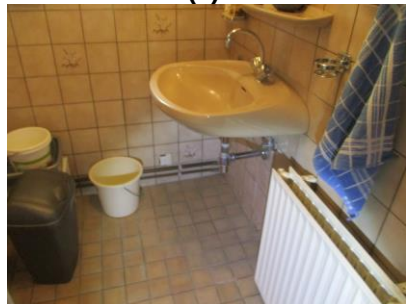
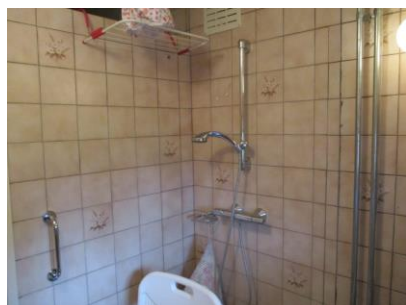
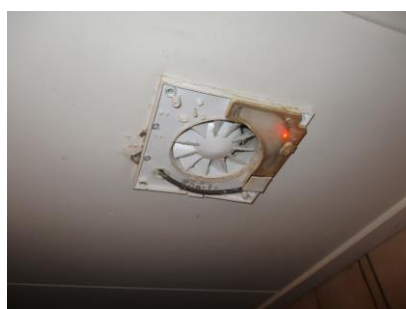
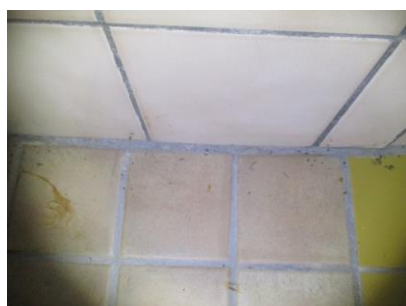
## 2.1 Badkamer(s) - sanitair

- # De inwendige hoeken zijn ingewassen met een voegmortel, kans op krimpscheuren en lekkage. Vervangen voor een kitvoeg bij het in stand houden van de huidige badkamer.
- # Diverse gebarsten wandtegels aanwezig.
- # Ventilator wordt bij inschakelen van de verlichting geactiveerd, echter draait niet ten tijde van de opname.
- # De badkamer is gedateerd. Aanbeveling om de badkamer te renoveren, een en ander naar eigen wens en idee. Koperskeuze.

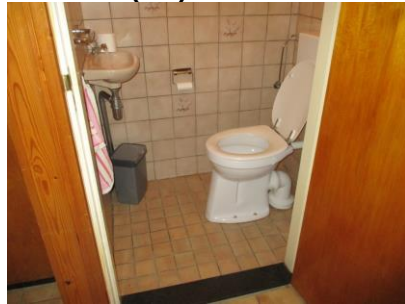
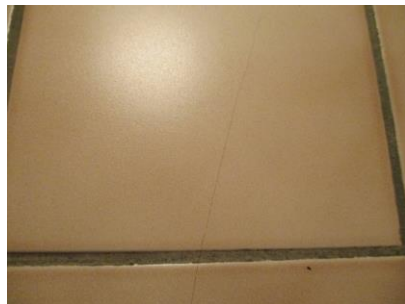
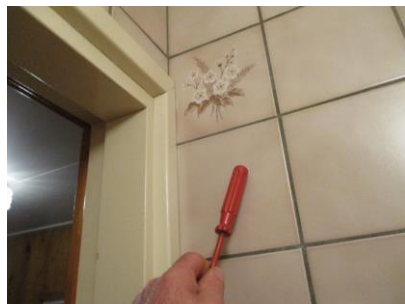
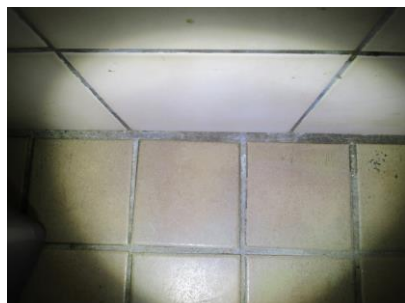
## 2.2 Toilet(ten)

- # De inwendige hoeken zijn ingewassen met een voegmortel, kans op krimp scheuren.
- # Wand- en/of vloertegels klinken verspreid hol bij het bekloppen. Hol klinken wordt veroorzaakt door een mindere hechting of een sporadische toepassing van lijm of mortel bij het aanbrengen.
- # Diverse gebarsten wandtegels aanwezig.
- # De toiletruimte is gedateerd. Aanbeveling om de toiletruimte te renoveren, een en ander naar eigen wens en idee. Koperskeuze.

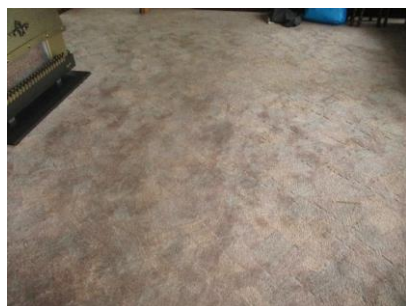
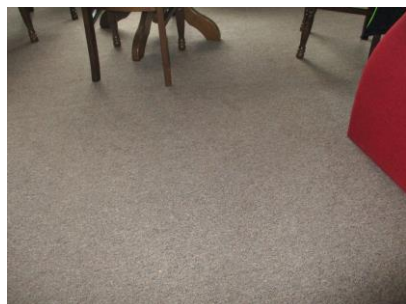
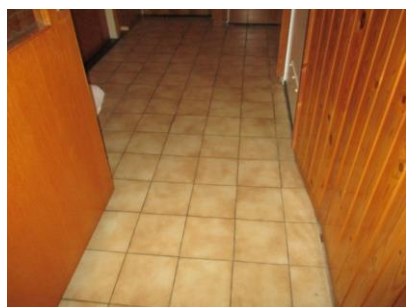
## 2.4 Begane grond vloer

- # De vloerconstructie ter plaatse van de keuken en de woonkamer grenzend aan de keuken vertoont enige lichte scheefloop. Voor zover inspecteerbaar is dit niet verontrustend.
- # Inspectie van de onderzijde van de vloer was niet mogelijk ten tijde van de opnamedatum. Zie ook rubriek 2.5 Kruipruimte.

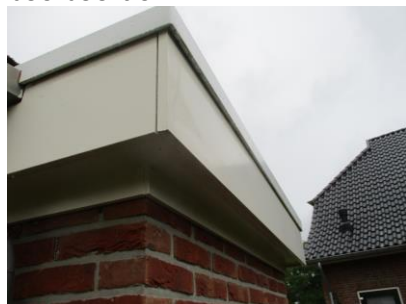
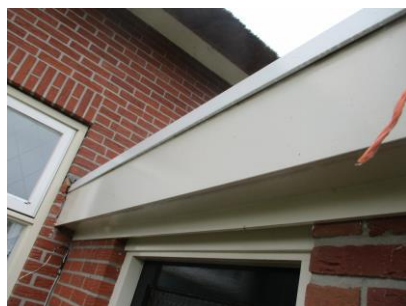
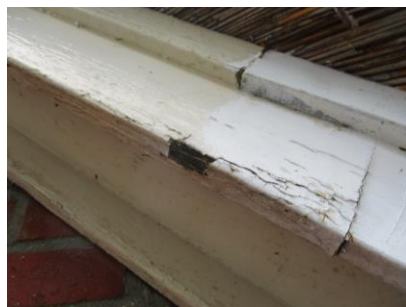
#### 4.1 Dakoverstekken - boeiboorden

- # Plaatselijk komt in beginnende mate houtrot voor. Herstel om verdergaande schade te voorkomen.

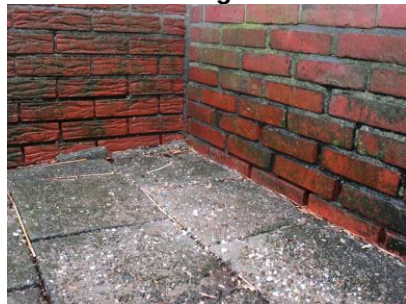
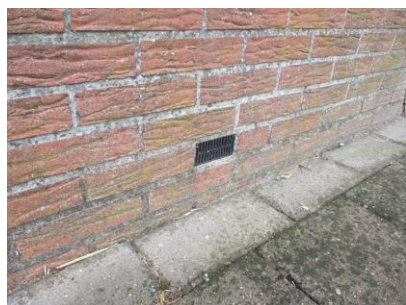
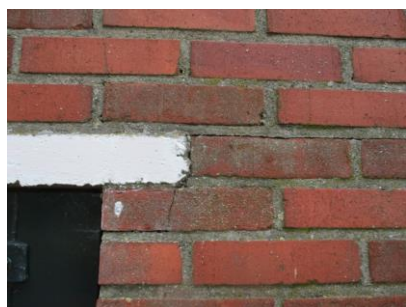
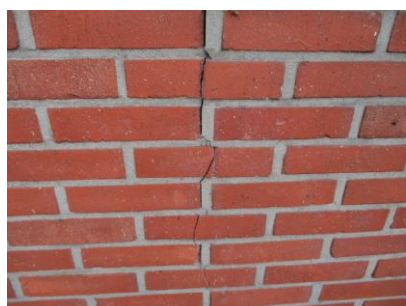
## 4.2 Gevels - voegwerk

- # Voegwerk is plaatselijk door opspattend water vanaf het schuine dak uitgesleten en/of verzand. Vervangen.
- # Spanningsscheuren in buitengevels worden meestal veroorzaakt door thermische lengteveranderingen en hebben niet zozeer een invloed op het constructieve geheel.
- # ! Zettingsscheuren aanwezig. Zettingsscheuren veroorzaakt door vermoedelijke zetting van de ondergrond en/of bouwwerkzaamheden in het verleden. Voortgang van de zetting en de invloed op het constructieve geheel, is op basis van deze bouwtechnische keuring niet of niet voldoende vast te stellen. Het is raadzaam om jaarlijks de aanwezige scheurvormingen te monitoren en bij toename nader onderzoek te laten uitvoeren.
- # De gevels zijn plaatselijk licht vervuild door weers- en omgevingsinvloeden. Reinigen bij gelegenheid.

Voegwerk waarvan het oppervlak zacht wordt (verzand) of begroeid met most is, zal meestal binnen tien tot vijftien jaar (of direct) vervangen moeten worden. Vervangen bij voorkeur door voegwerk zoals reeds aanwezig, in kleur en hardheid. Dit komt het uiterlijk van de woning ten goede en is afhankelijk van het type muur mede bepalend voor de waterdichtheid van de gevel c.q. de vochtopname van het buitenblad.

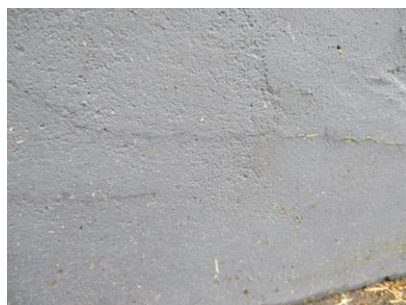
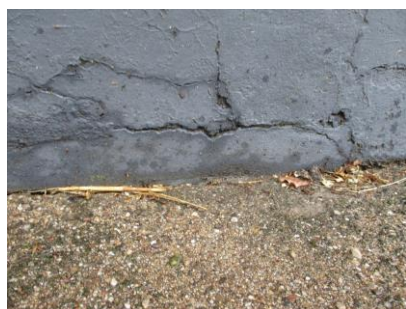
#### 4.8 Pleister- en gevelsauswerk

- # Verspreid hol klinkend pleisterwerk. Direct herstel niet noodzakelijk.
- # Stucwerk/pleisterwerk geeft verspreid scheurvormingen en onthechting te zien. Geheel bijwerken en afwerken.

Bij herstel c.q. reparatie van het pleisterwerk is de samenstelling van de pleistermortel in relatie tot de hardheid van de achterliggende steen van belang. Een te harde speciesamenstelling belemmert het vochttransport en leidt in voorkomende gevallen tot onthechting en craquelévorming. Gevels gemetseld in een traskalkmortel mogen nimmer met een cementspecie gepleisterd worden.
