# **RAPPORTAGE BOMEN EFFECT ANALYSE**

**RAPPORT:** BEA-290721A-273

**OBJECT:** 69 BOMEN

**LOCATIE:** TOONLADDER TE DELDEN

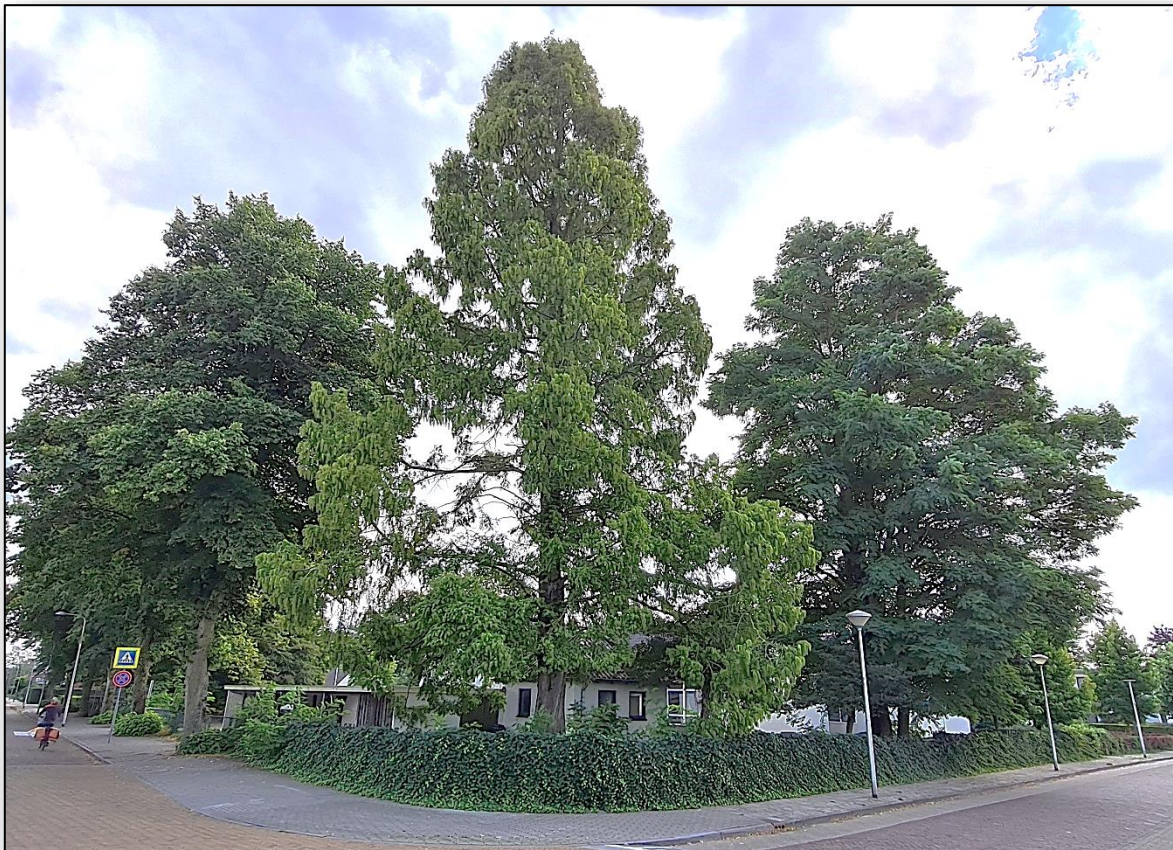
**Foto 2:** aanzicht projectterrein hoek De Reigerstraat (links) en Bernhardstraat (rechts).

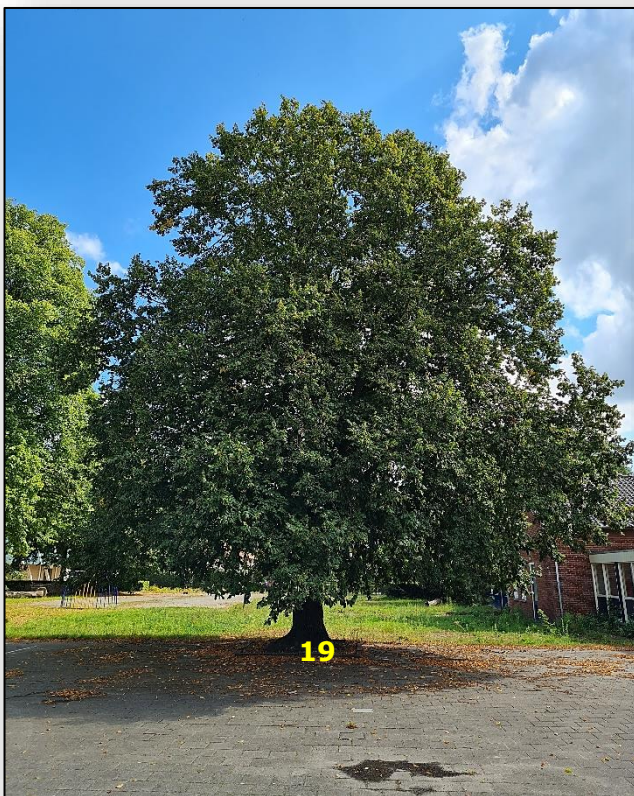
**Foto 3:**  
onderzoekslocatie, boom 19, beeldbepalend

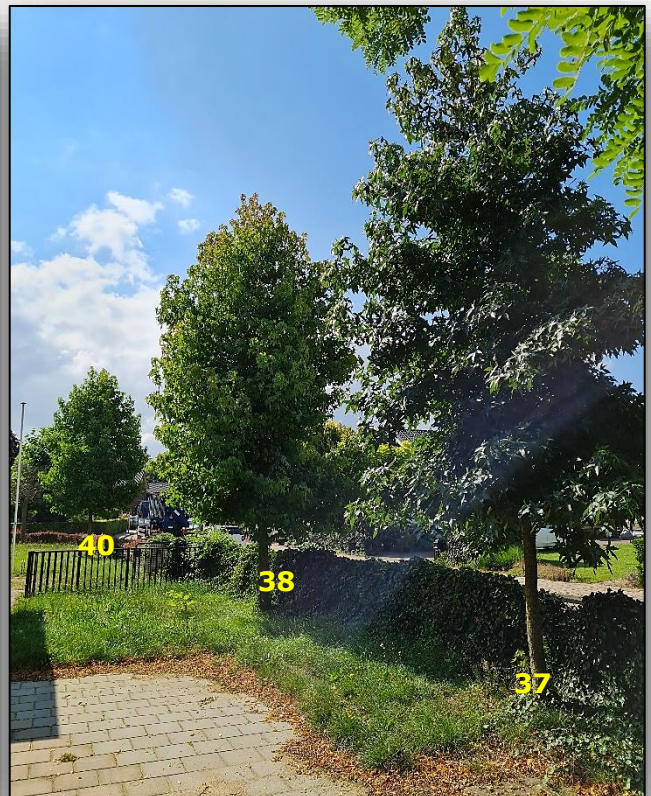
**Foto 4:** onderzoekslocatie, boom 37, 38 en 40, mogelijk te verplanten

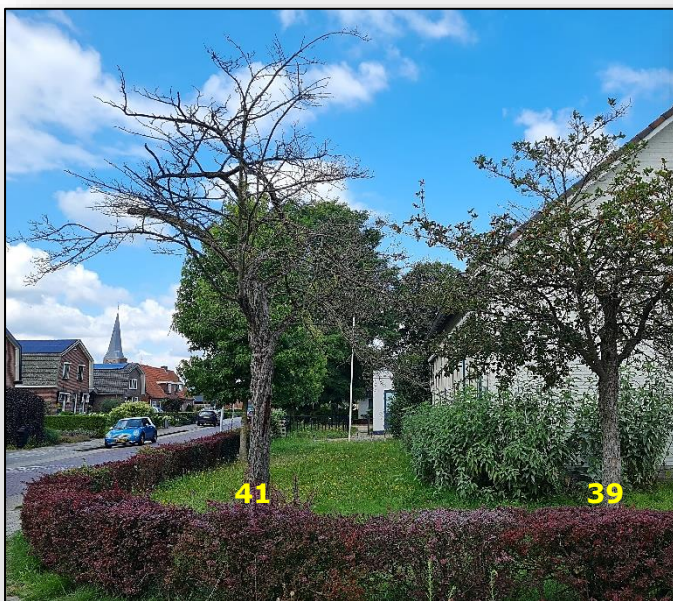
Foto 6: afstervend kroonbeeld.

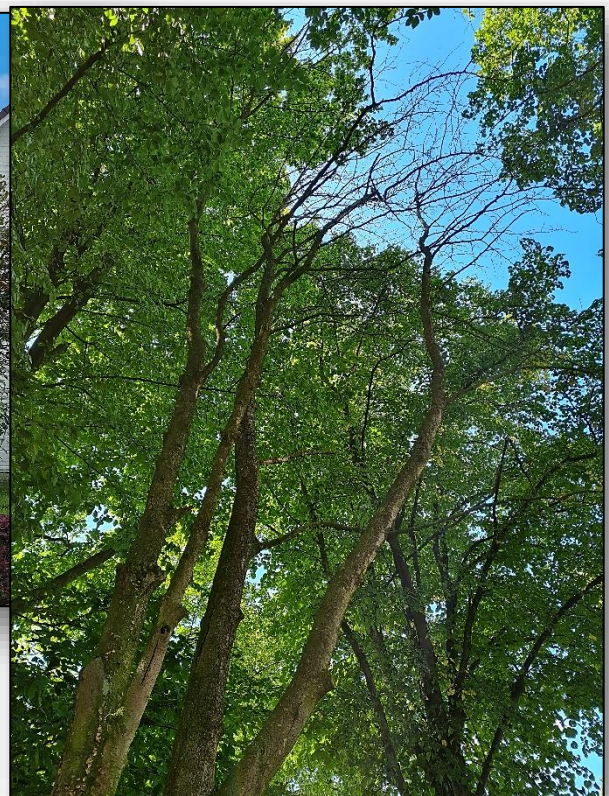
Foto 7: boom 25 is afgestorven

- Bomen welke zowel conditioneel als slecht zijn beoordeeld of als mechanisch slecht zijn beoordeeld, zijn door ons in bijlage 3 als te vellen bomen opgegeven (bomen 25, 27, 28, 29, 39, 41, 42, 43, 44, 49, 58, 59, 60, 64, 69).
- Bomen welke door hun groeiwijze of fysieke gebreken/aantastingen een beperkte toekomstverwachting hebben zijn door ons in bijlage 3 als eventueel te vellen bomen aangeduid (bomen 20,21,22).
