# ASBESTINVENTARISATIERAPPORT

## Brandschade

### Boerderij en bijgebouw Nedereindsestraat 29 4041 XE KESTEREN

**Projectnummer** : 1703302, Versie rapport: 1  
**Datum onderzoek** : 8 juni 2017  
**Uitgevoerd door (DIA)** : G.J. de Pater  
**Certificaatnummer/ Ascet-code** : 04E-011215-140313

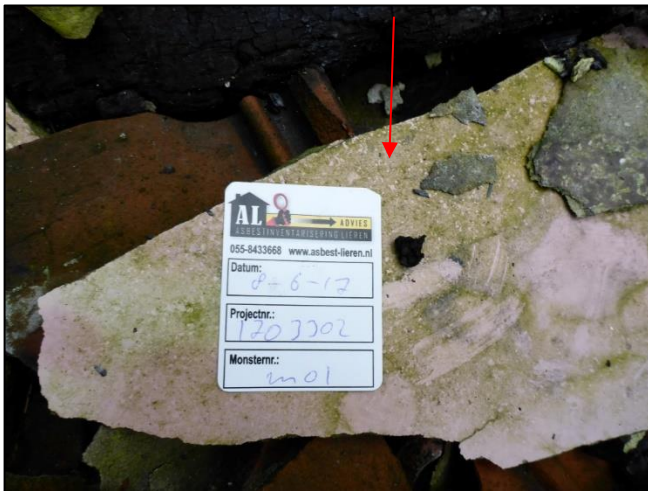
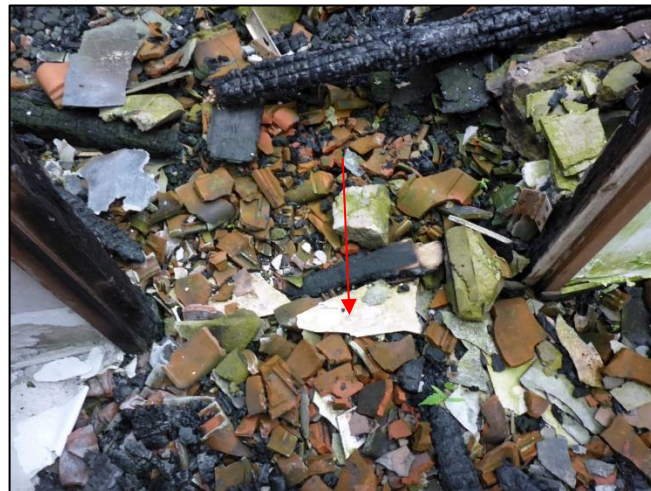
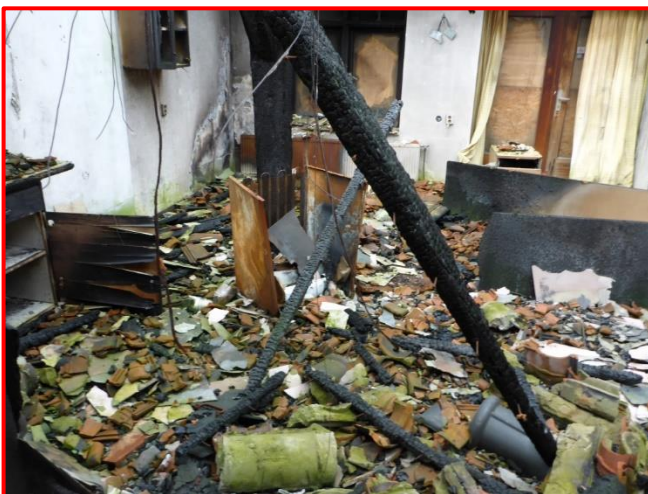
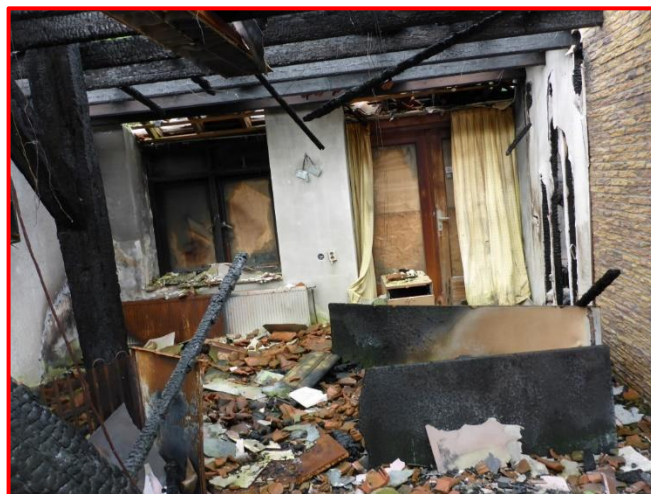
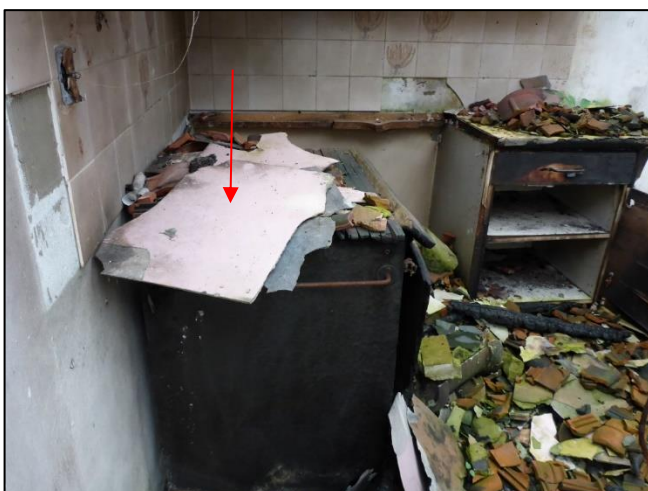
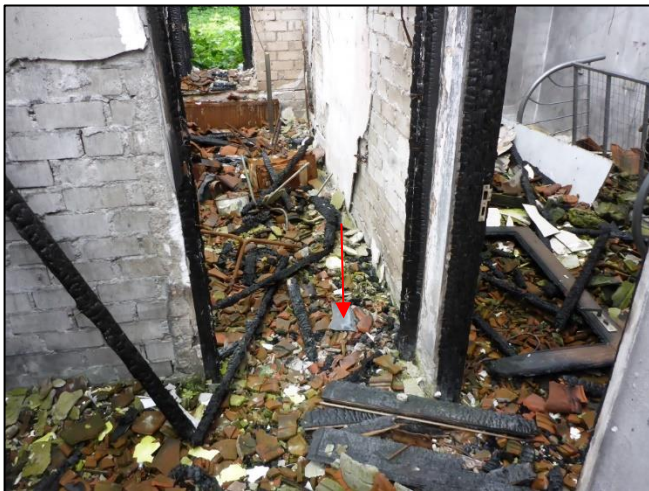
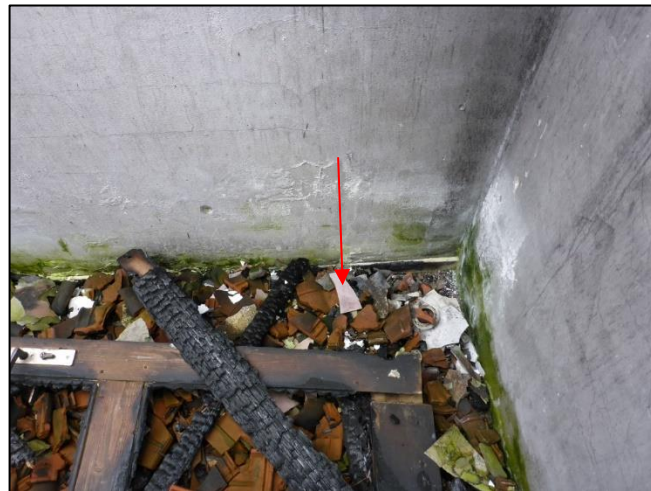
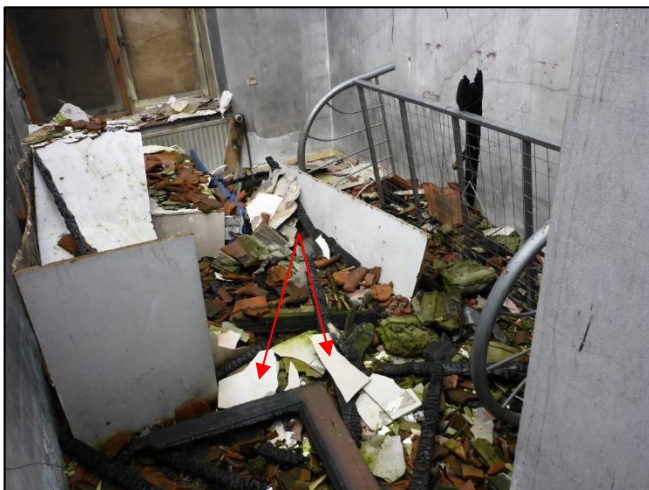
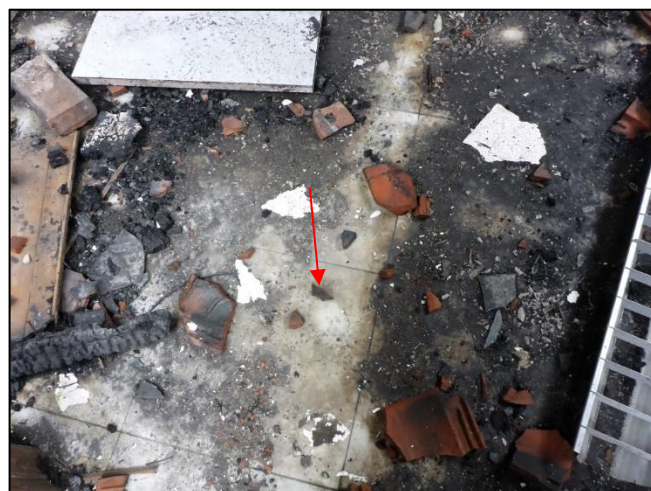
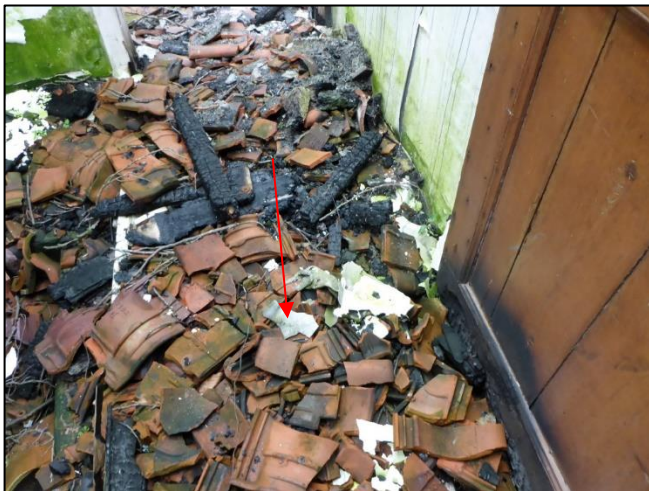
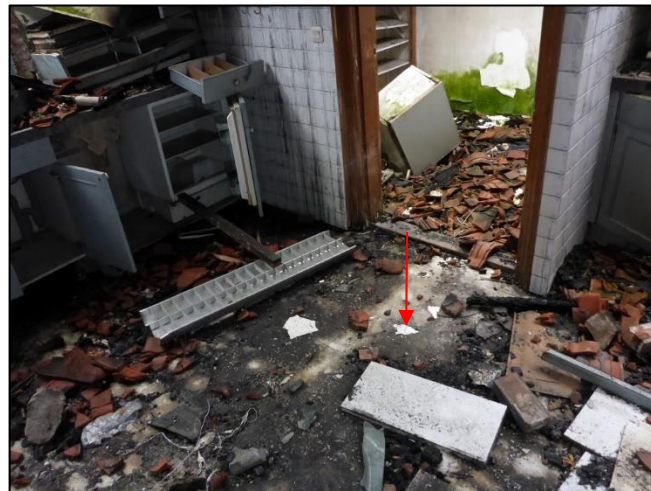
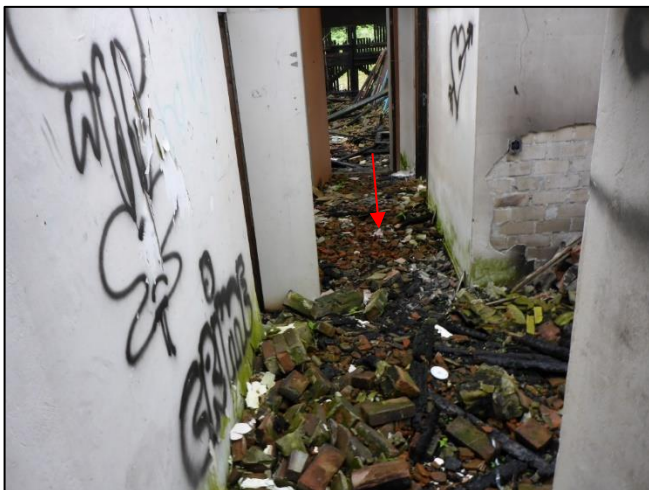
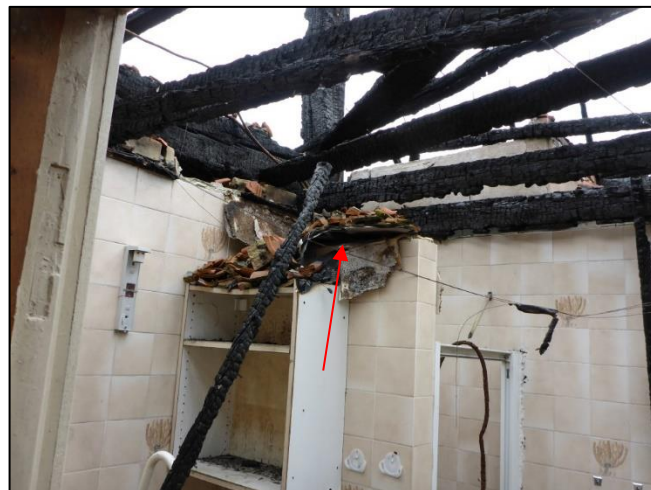
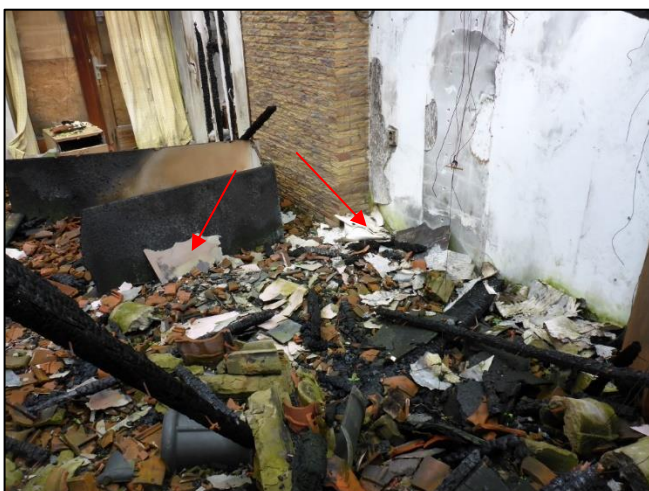
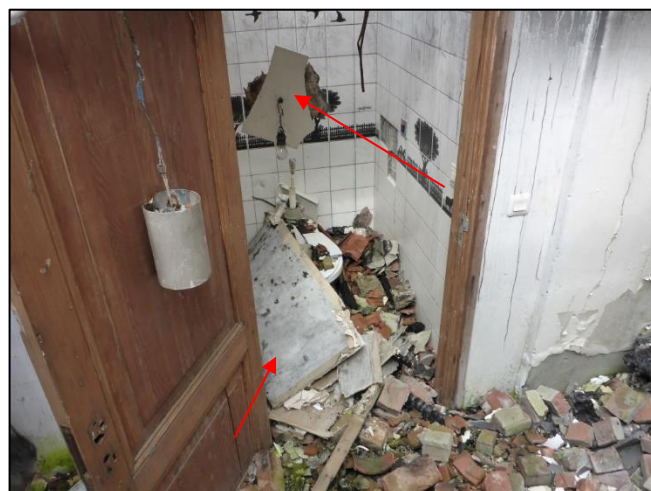
| Plaats | Toepassing | Bevestiging | Hoeveelheid | Monstercode | Soort en % asbest | Risicoklasse | Broninfo |
|---|---|---|---|---|---|---|---|
| Boerderij<br>Begane grond | Restanten<br>plafondbeplating | Los | 85 m <sup>2</sup><br>verspreid<br>over 90 m <sup>2</sup> | M01 | Chrysotiel 10-15% | 2 | SMA-rt |

- Het gehele pand is instabiel (instortingsgevaar). Derhalve dienen de restanten plafondbeplating (M01AA & M01AZ) i.v.m. de veiligheid gesaneerd te worden met behulp van een kraan met hydraulische sorteergrijper. Dit geldt ook voor de aangetroffen vulplaatjes (M02AA) onder de begane grond vloer.

Foto 7: Boerderij, Begane grond: Restanten plafondbeplating (M01AA)

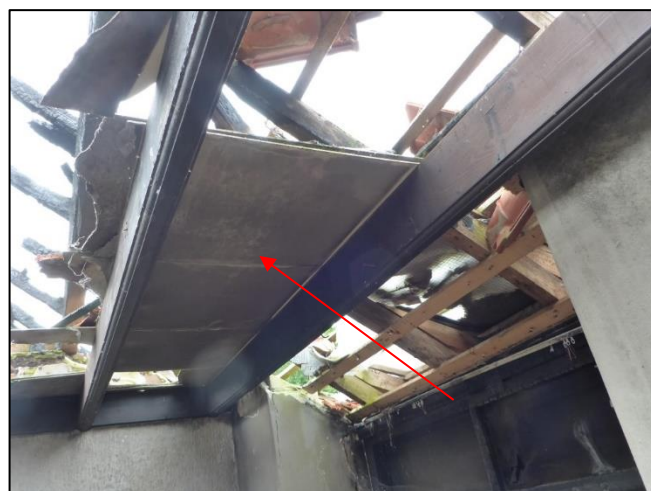
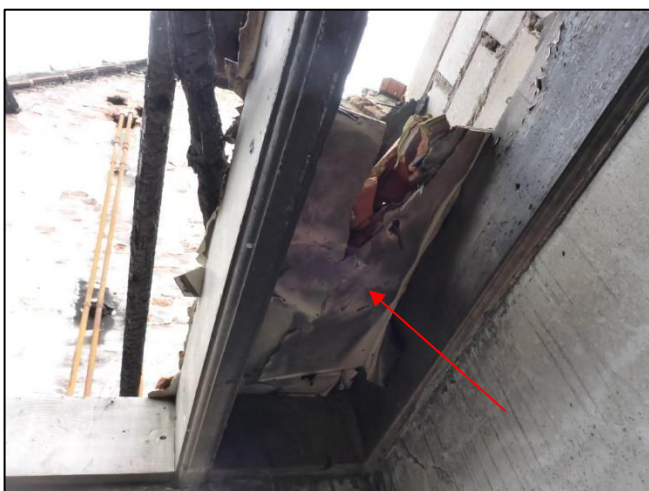
Foto 12: Boerderij, Begane grond: Plafondbeplating (M01AZ)

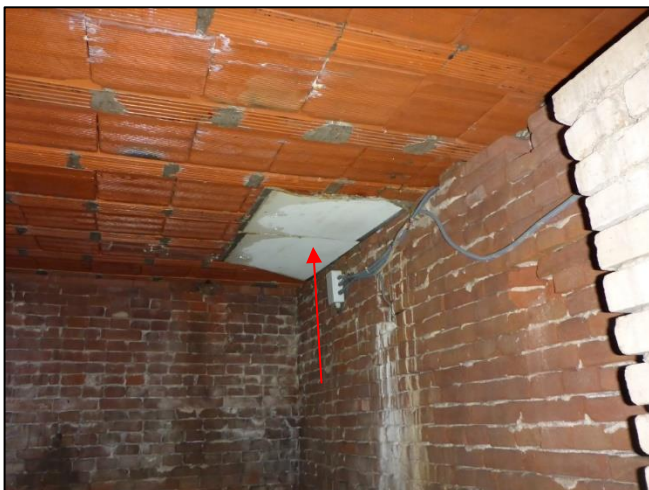
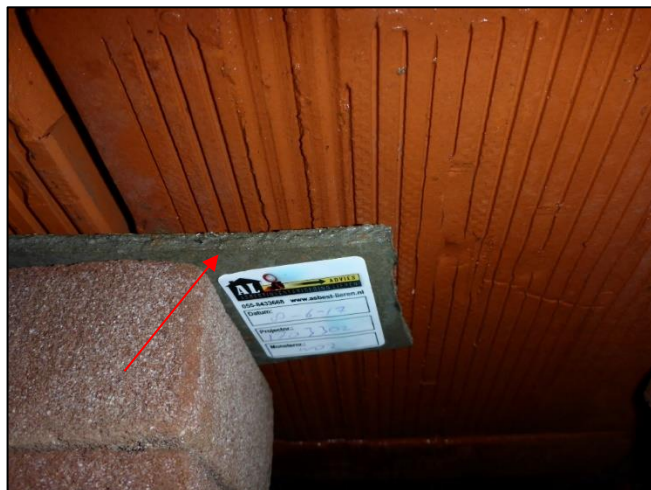
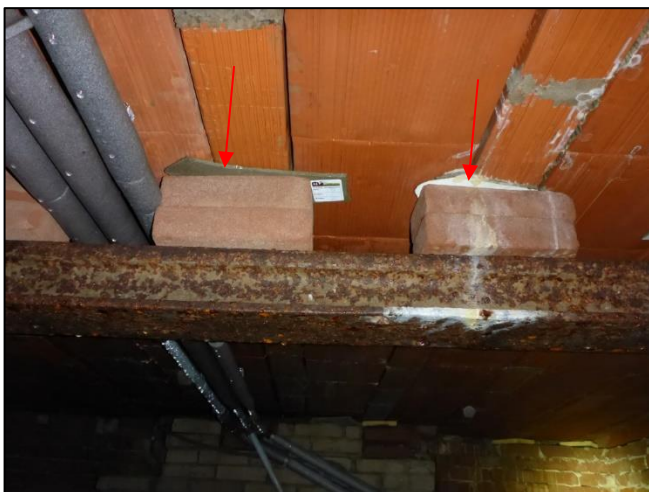
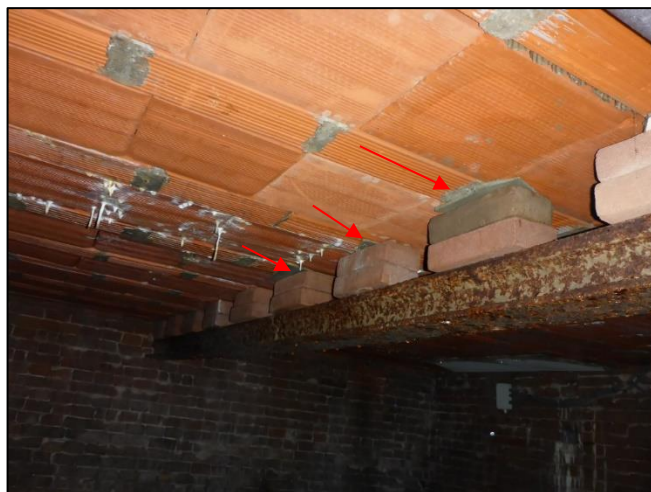
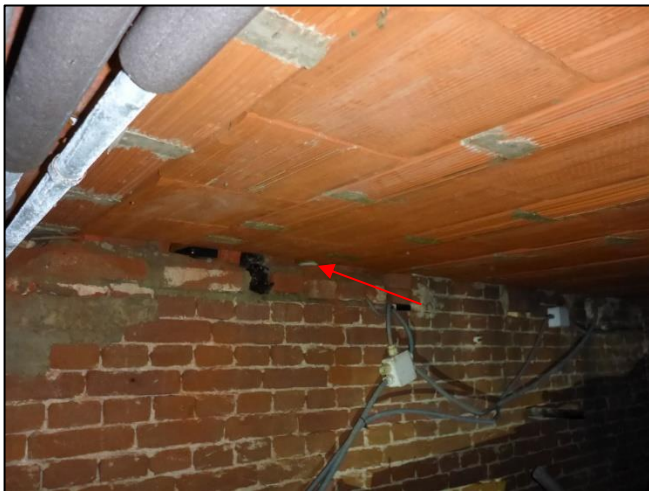
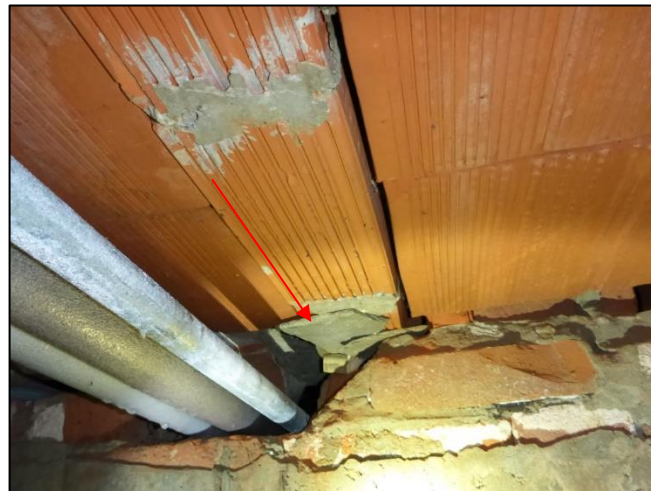
| Plaats | Toepassing | Bevestiging | Hoeveelheid | Monstercode | Soort en % asbest | Risicoklasse | Broninfo |
|---|---|---|---|---|---|---|---|
| Kelder<br>Begane grondvloer | Vulplaatjes | Ingestort | 2 m <sup>2</sup><br>verspreid<br>over 120 m <sup>2</sup> | M02 | Chrysotiel 10-15%<br>Crocidoliet 5-10% | 2A | SMA-rt |

Foto 45: Kelder, Begane grond vloer: Vulplaatjes (M02AA)

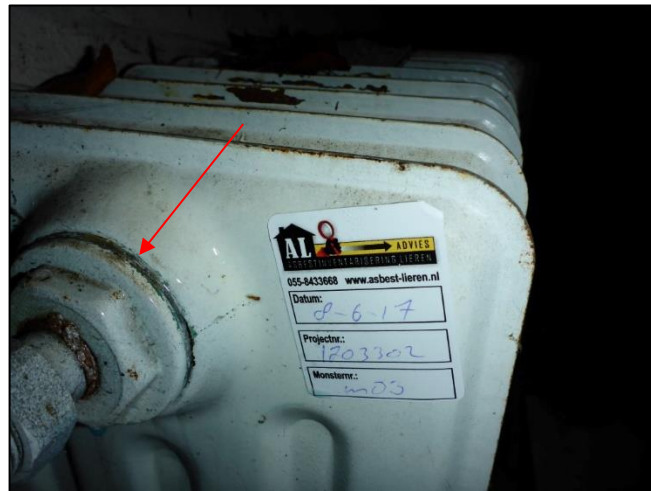
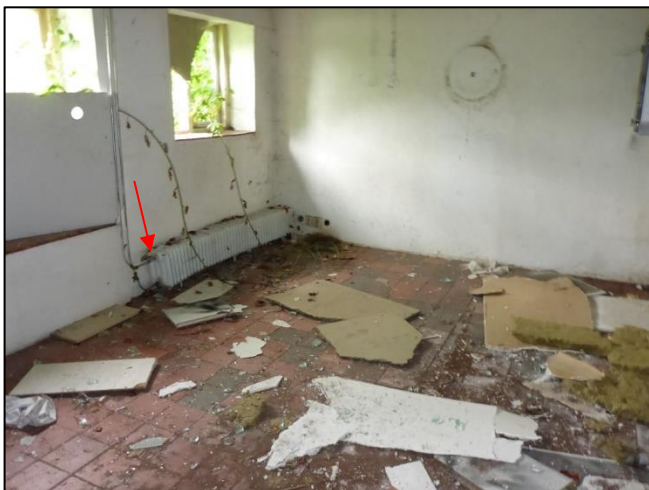
| Plaats | Toepassing | Bevestiging | Hoeveelheid | Monstercode | Soort en % asbest | Risicoklasse | Broninfo |
|---|---|---|---|---|---|---|---|
| Bijgebouw | Pakking in<br>lamellen radiator | Los | 1 stuks | M03 | Chrysotiel 30-60% | 1* | SMA-rt |

\* Risicoklasse 1 geldt wanneer het materiaal in zijn geheel, zonder het asbest te bewerken, dubbel wordt verpakt en afgevoerd als asbesthoudend afval. Indien dit niet het geval, geldt risicoklasse 2.

Foto 62: Bijgebouw: Pakking in lamellen radiator (M03AA)

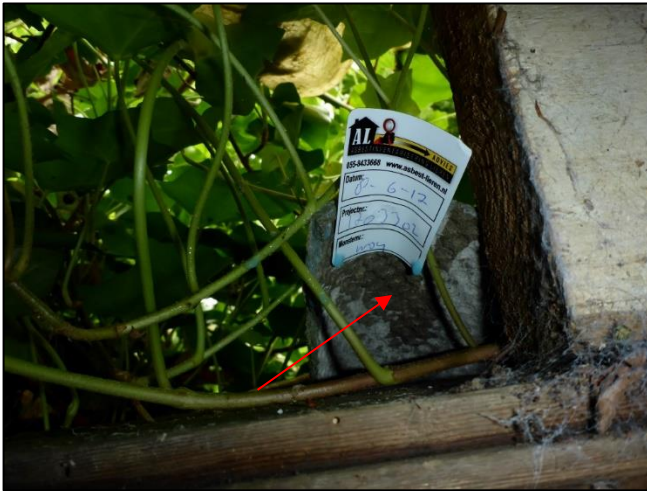
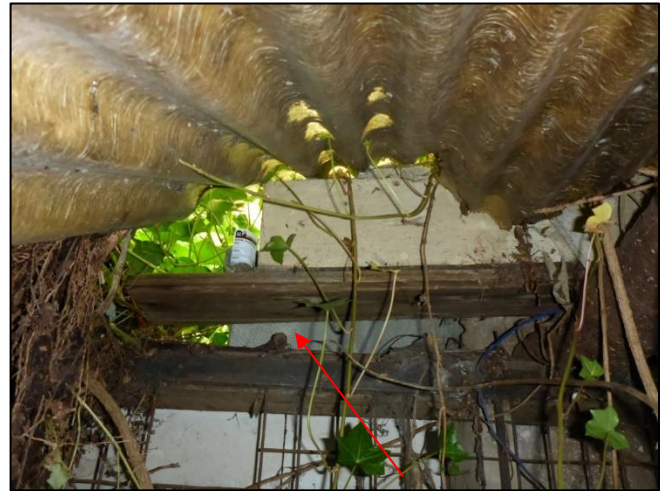
| Plaats | Toepassing | Bevestiging | Hoeveelheid | Monstercode | Soort en % asbest | Risicoklasse | Broninfo |
|---|---|---|---|---|---|---|---|
| Bijgebouw, Aanbouw | Golfplaten dak | Geschroefd | 12 m <sup>2</sup> | M04 | Chrysotiel 10-15%<br>Amosiet 0,1-2% | 2A | SMA-rt |

Foto 67: Bijgebouw, Aanbouw: Golfplaten dak (M04AA)

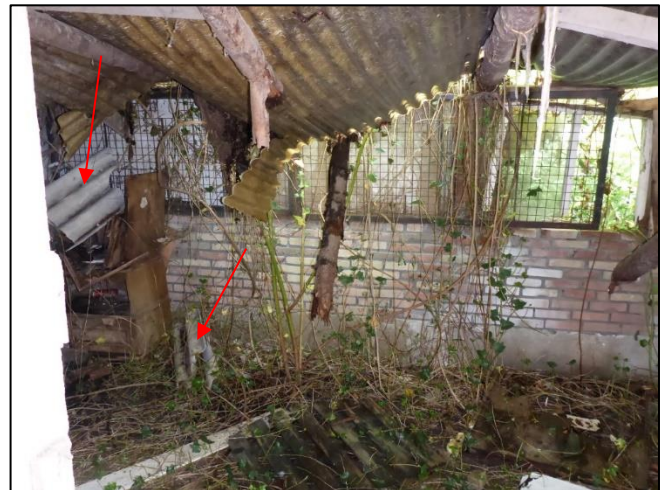
Foto 70: Bijgebouw, Aanbouw: Restanten golfplaten dak (M04AZ)

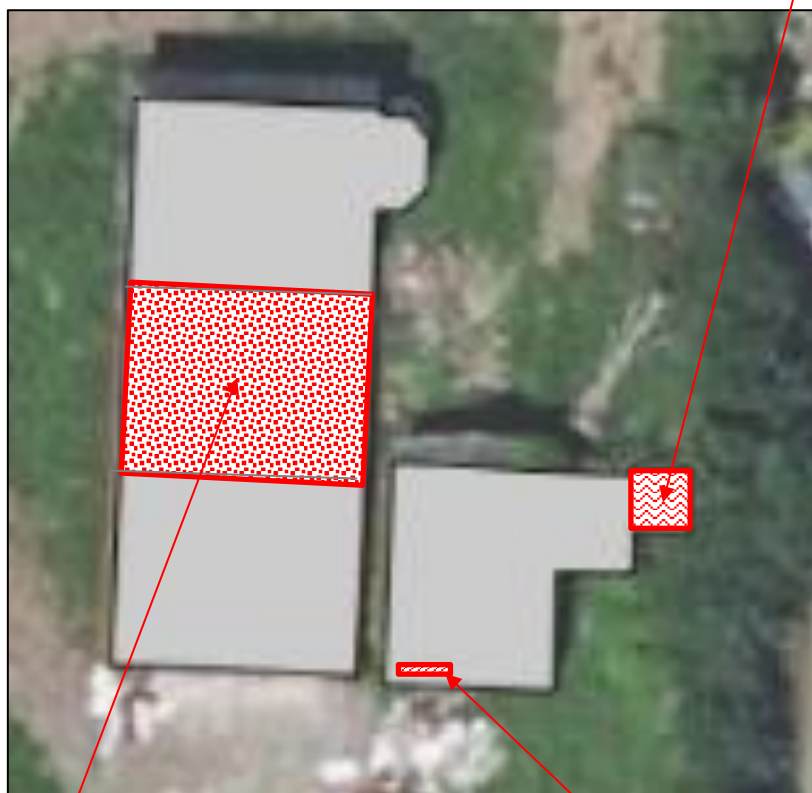
Boerderij, Begane grond: Restanten  
 plafondbeplating (M01AA)

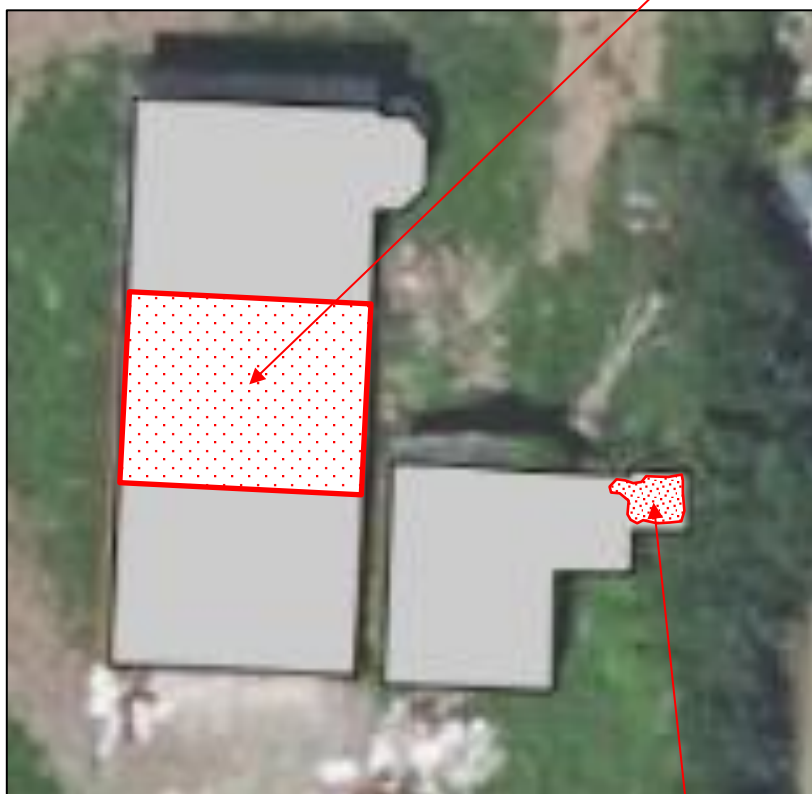
Bijgebouw, Aanbouw: Restanten  
 golfplaten dak (M04AZ)

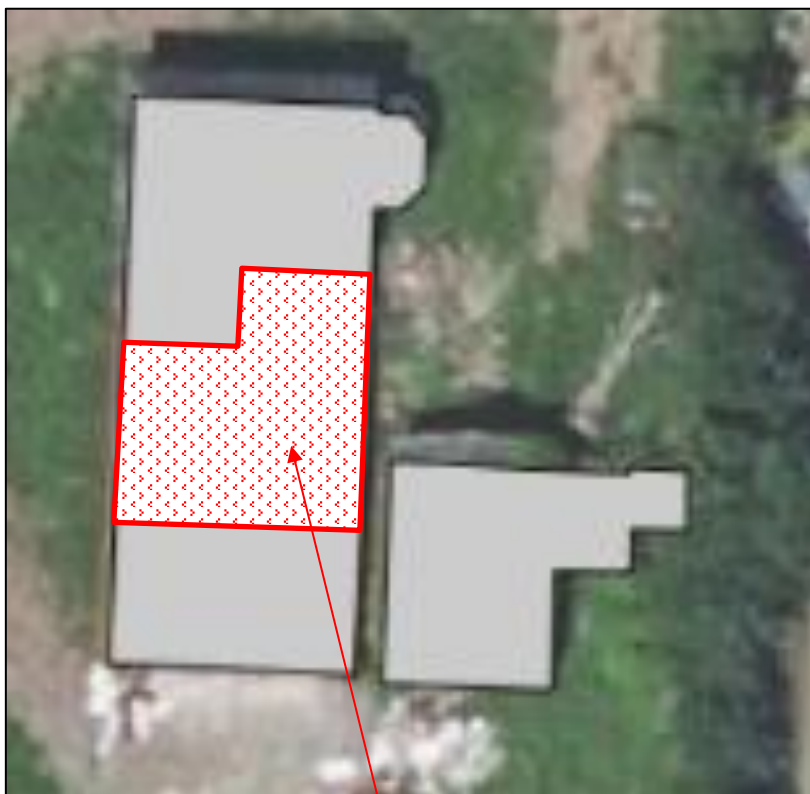
Kelder, begane grondvloer: Vulplaatjes  
(M02AA)
