# Rapportage Asbestinventarisatie

Woning en opstallen

Heuningstraat 12, 4051CB te Ochten

## Titelblad

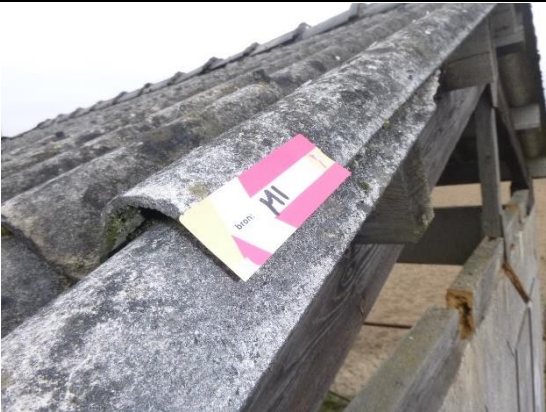
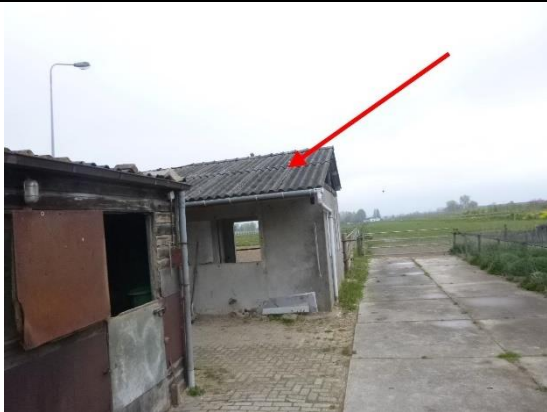
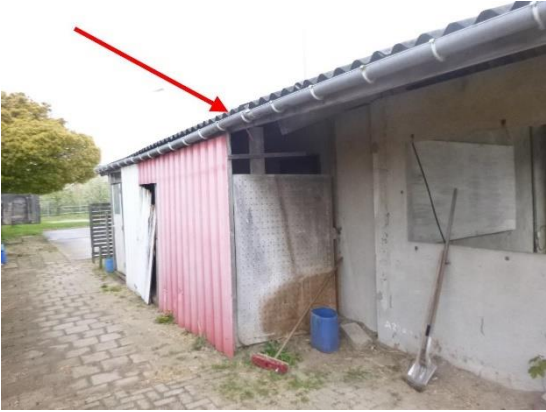
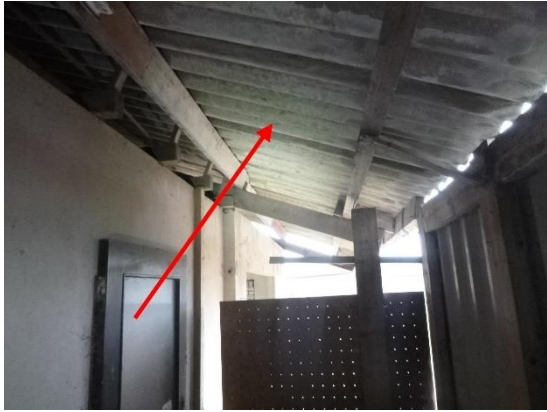
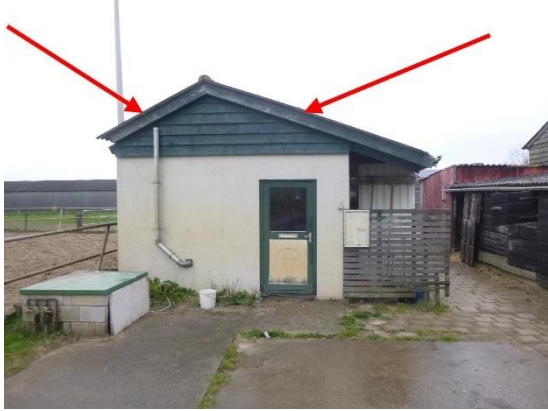
| Bronnummer | 1 |
|---|---|
| Analyseresultaten | 10-15% chrysotiel |
| Verweerdheid | Licht verweerd |
| Hoedanigheid | Licht beschadigd |
| Risicoklasse | 2 |
| De bron betreft golfplaten op het dak van schuur 1. Het vuil in de dakgoten dient als asbesthoudend afgevoerd te worden. Op de nok liggen dakpannen | |

| Bronnummer | 1 |
|---|---|
| Verwijderingsmethode | Buitensanering |
| Urgentie: | Saneren bij renovatie/sloop |

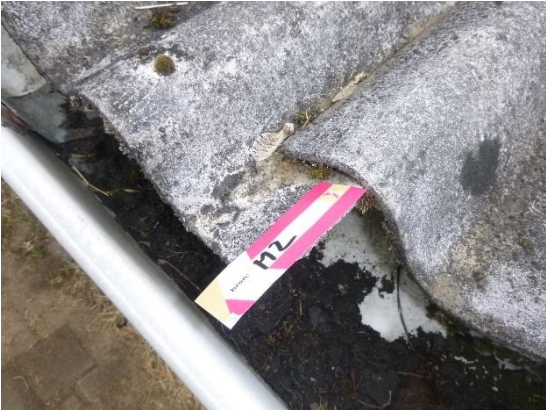
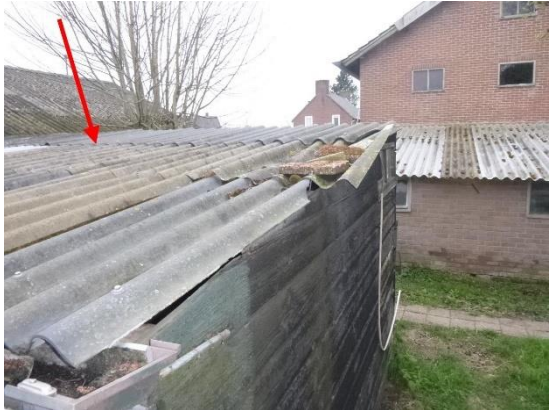
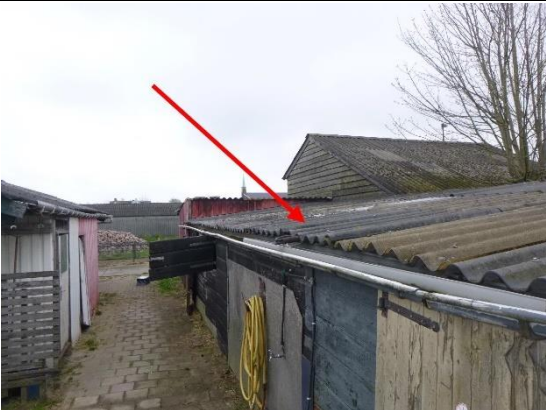
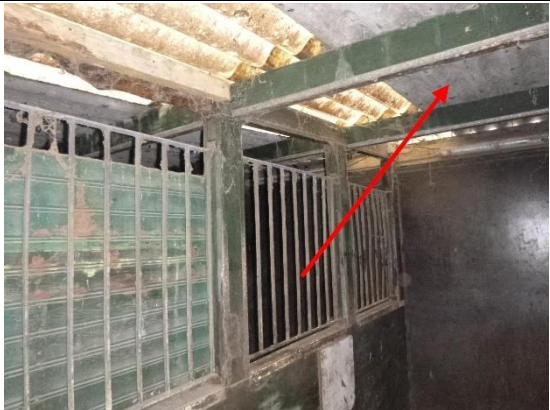
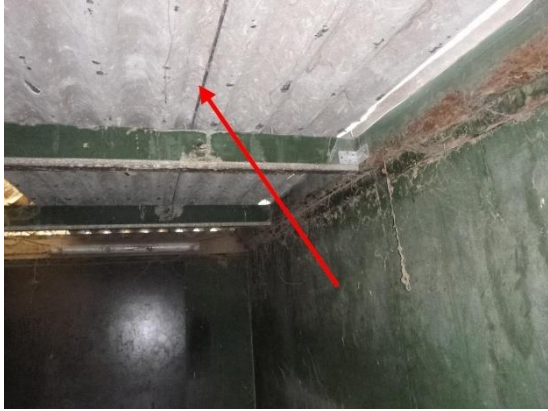
| <b>Bronnummer</b> | <b>2</b> |

| <b>Analyseresultaten</b> | 10-15% chrysotiel |
| <b>Verweerdheid</b> | Licht verweerd |
| <b>Hoedanigheid</b> | Licht beschadigd |
| <b>Risicoklasse</b> | 2 |
| De bron betreft golfplaten op het dak van schuur 2. Het vuil in de dakgoten dient als asbesthoudend afgevoerd te worden. | |

| <b>Verwijderingsmethode</b> | Buitensanering |
| <b>Urgentie:</b> | Saneren bij renovatie/sloop |

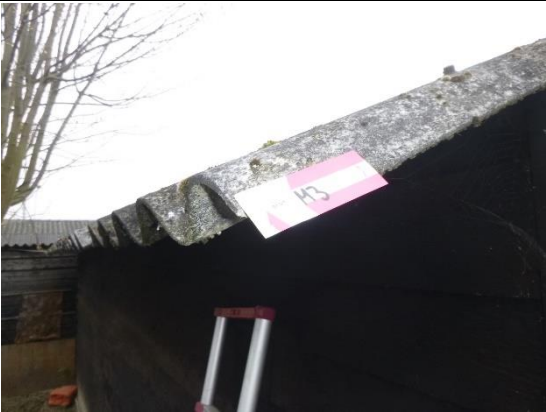
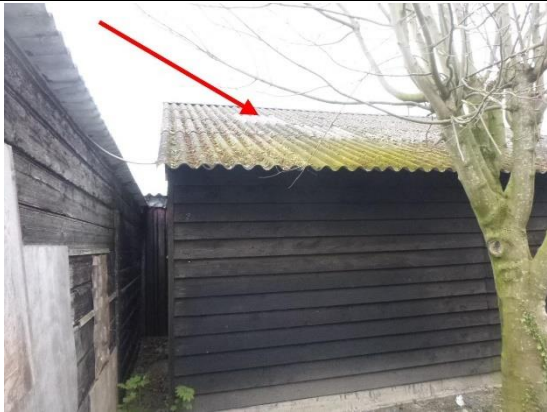
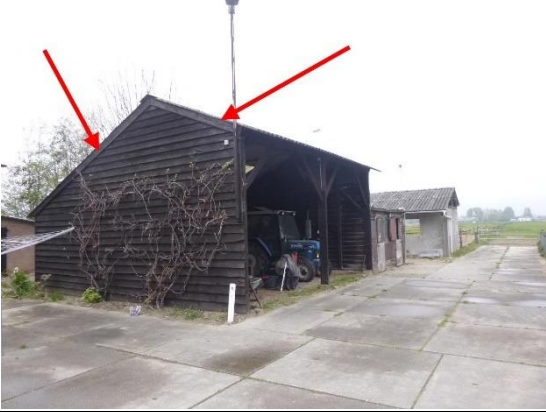
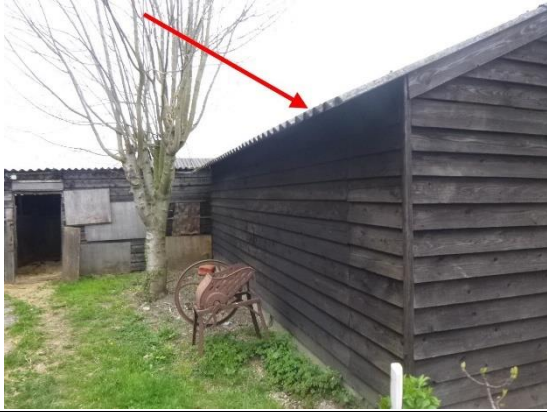
| Bronnummer | 3 |

| Bronnummer | 3 |
|---|---|
| Analyseresultaten | 10-15% chrysotiel |
| Verweerdheid | Licht verweerd |
| Hoedanigheid | Licht beschadigd |
| Risicoklasse | 2 |
| De bron betreft golfplaten/nokstukken op het dak van schuur 3. | |

| Bronnummer | 3 |
|---|---|
| Verwijderingsmethode | Buitensanering |
| Urgentie: | Saneren bij renovatie/sloop |

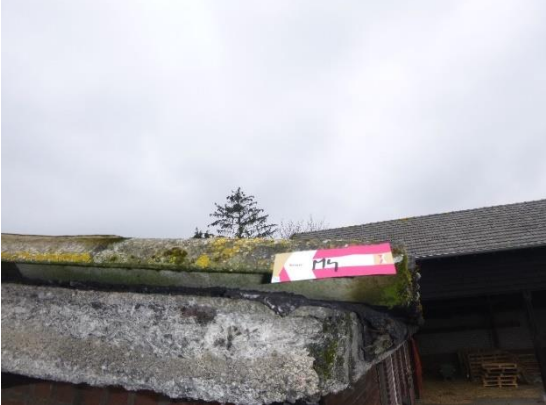
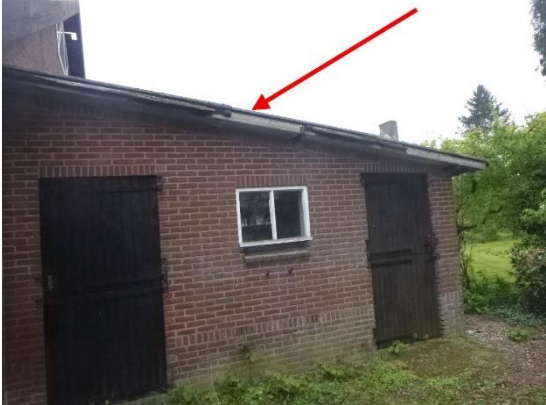
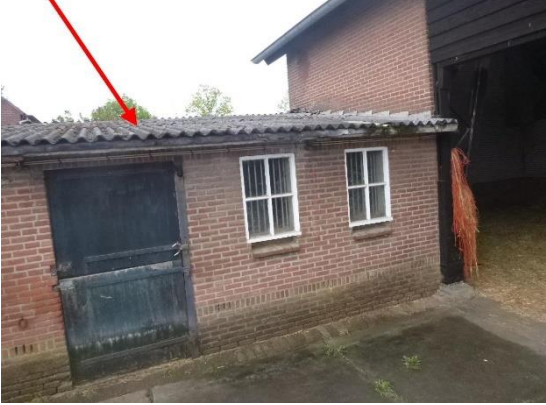
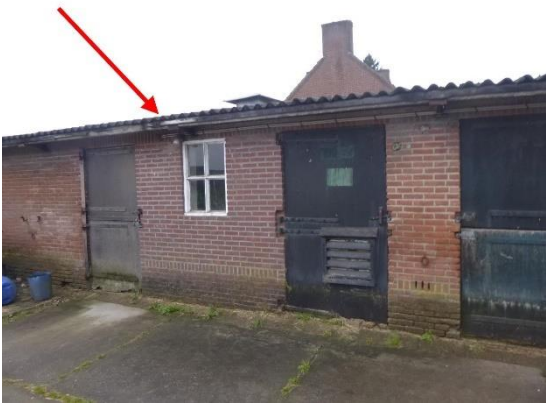
| <b>Bronnummer</b> | <b>4</b> |

| <b>Analyseresultaten</b> | 10-15% chrysotiel |
| <b>Verweerdheid</b> | Licht verweerd |
| <b>Hoedanigheid</b> | Licht beschadigd |
| <b>Risicoklasse</b> | 2 |
| De bron betreft golfplaten op het dak van schuur 4. Het vuil in de dakgoten dient als asbesthoudend afgevoerd te worden. | |

| <b>Verwijderingsmethode</b> | Buitensanering |
| <b>Urgentie:</b> | Saneren bij renovatie/sloop |

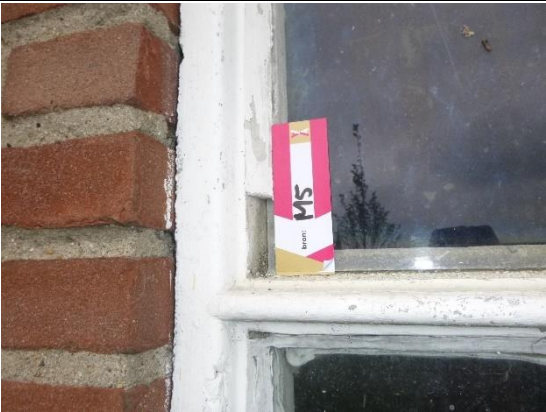
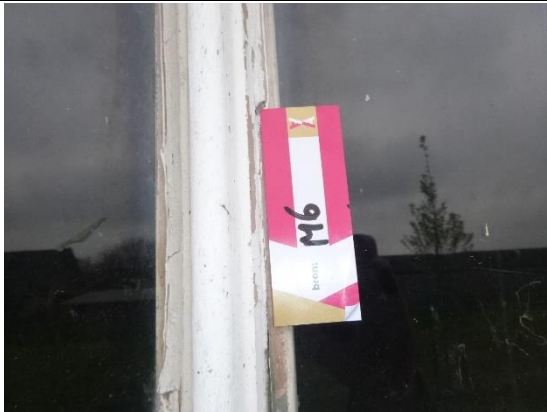
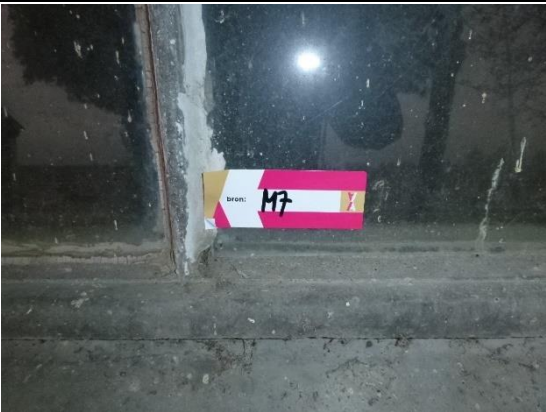
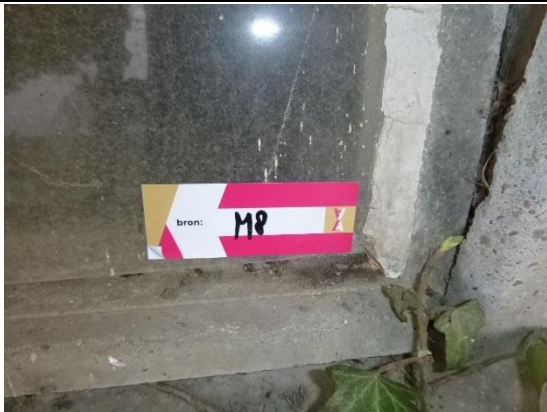
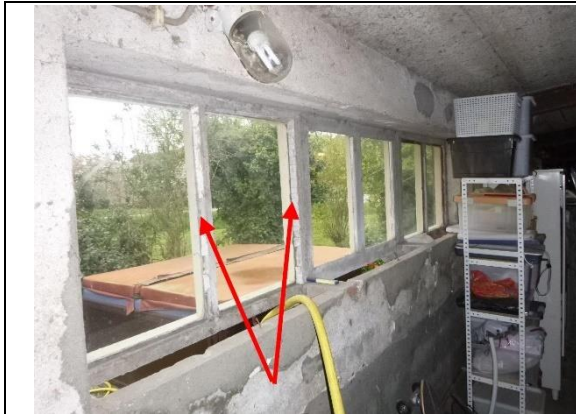
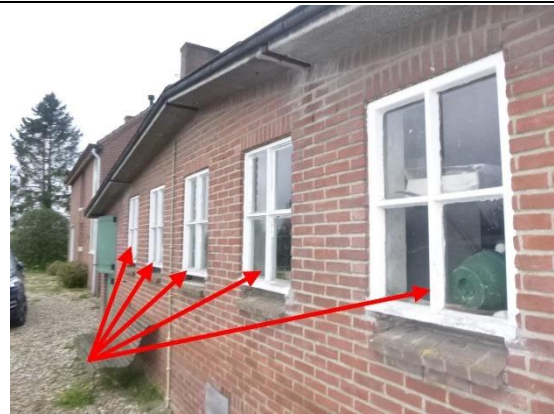
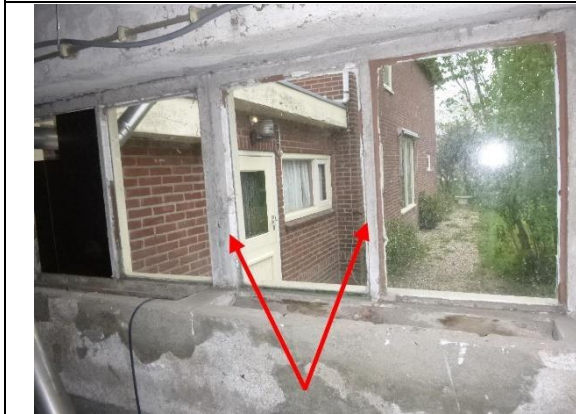
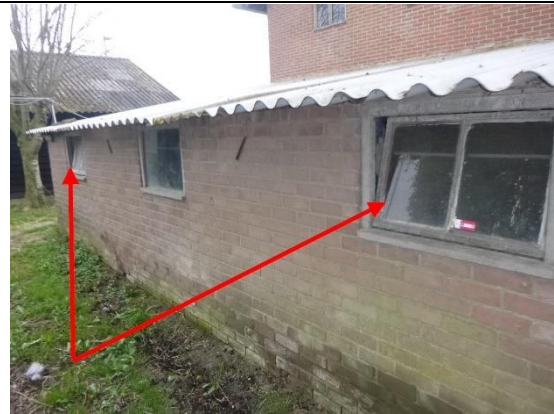
| <b>Analyseresultaten</b> | M8: 0,1-2% chrysotiel |
| <b>Verweerdheid</b> | Licht verweerd |
| <b>Hoedanigheid</b> | Licht beschadigd |
| <b>Risicoklasse</b> | 2 |
| De bron betreft stopverf langs de beglazing in de gevels van schuur 4 en het afdak.<br>Het betreft een toepassing waarin de asbestvezels niet homogeen verdeeld zitten. Derhalve zijn meerdere materiaalmonsters genomen. Minimaal één van deze monsters bevat asbestvezels, derhalve dient de gehele toepassing als asbesthoudend beschouwd te worden. | |

| <b>Verwijderingsmethode</b> | Buitensanering |
| <b>Urgentie:</b> | Saneren bij renovatie/sloop |

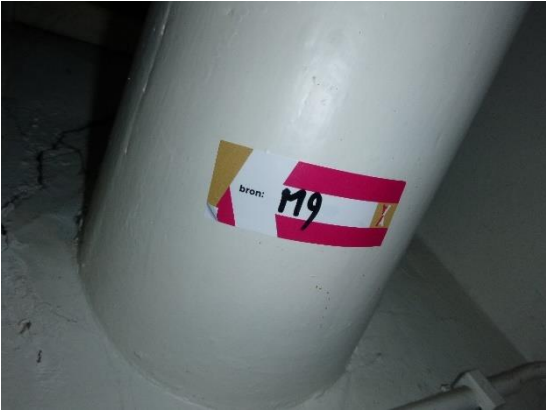
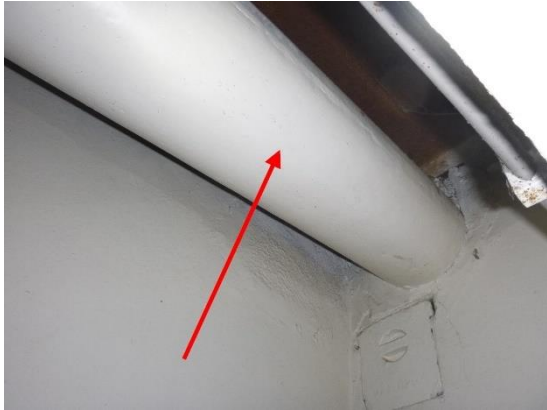
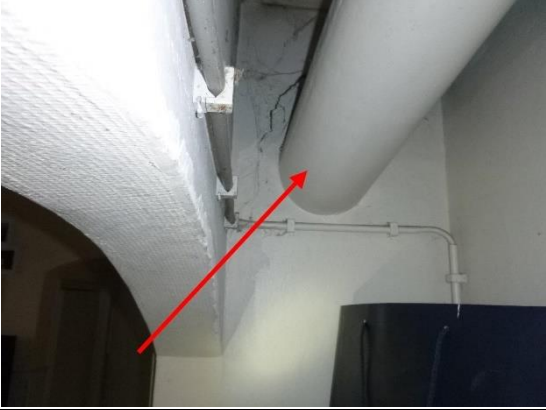
| Bronnummer | 6 |

- Plafonds zijn van zachtboard.
- Het asbesthoudende luchtkanaal (bron 6) loopt vanaf de gemetselde muur van de slaapkamer, via de kast in de keuken, naar een gemetseld kanaal. Het exacte verloop dient middels destructief onderzoek in kaart te worden gebracht.

| Bronnummer | 6 |
|---|---|
| Analyseresultaten | 15-30% chrysotiel |
| Risicoklasse | 2 |
| De bron betreft een luchtkanaal van de slaapkamer. Deze loopt vanaf de muur van de slaapkamer, door de keukenkast, naar de gemetselde schoorsteen. Het exacte verloop dient middels destructief onderzoek in kaart te worden gebracht | |

| Bronnummer | 6 |
|---|---|
| Verwijderingsmethode | Containment |
| Urgentie: | Aanvullend inventariseren, bron saneren bij renovatie/sloop |

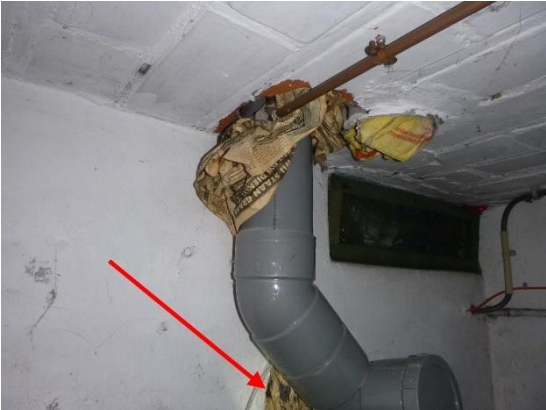
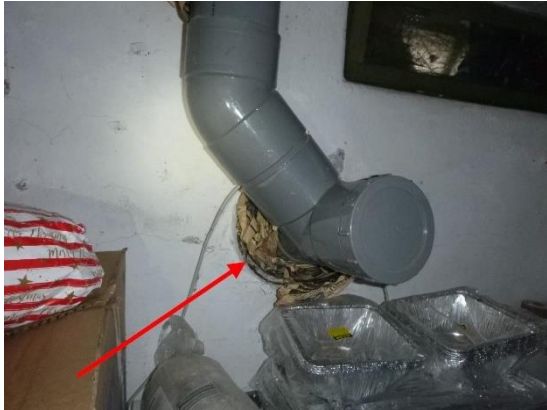
| Bronnummer | 7 |

| Bronnummer | 7 |
|---|---|
| Analyseresultaten | betreffen analyseresultaten van M9<br>15-30% chrysotiel |
| Risicoklasse | 1 |
| De bron betreft een doorvoer in de muur van de kelder. De rioleringsbuis van PVC loopt door de doorvoer. | |

| Bronnummer | 7 |
|---|---|
| Verwijderingsmethode | Overmaats uitboren |
| Urgentie: | Saneren bij renovatie/sloop |
