Vooronderzoek NEN 5725  
Mierloseweg 28-38 Geldrop  
(Gemeente Geldrop-Mierlo)

Aeres Milieu Projectnummer : AM23363  
Status rapport : Definitief (versie 1)  
Datum : 26 september 2023

Opdrachtgever : Reland locatieontwikkeling  
Postbus 186  
5830 AD Boxmeer

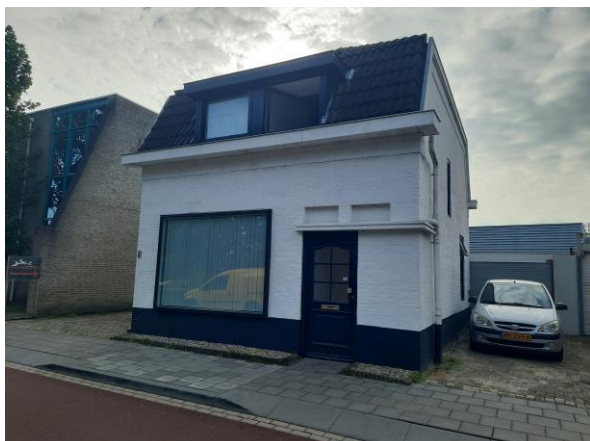
Foto 1

In de noordwesthoek van de onderzoekslocatie is een woning gelegen met daarnaast een beklinkerde oprit aan het adres Mierloseweg 28 (zie bijlage 2 en 3, foto 1). Aan de andere zijde van de woning ligt eveneens een beklinkerde oprit die leidt naar het achterterrein van dit adres (foto 2). De verharding op het achterterrein bestaat deels uit een klinkerverharding en deels uit een betonnen vloer (foto 3 en 4). Deze betonnen vloer verkeert in een slechte staat. Daarnaast is er een garage met opslagruimtes aanwezig. Deze bebouwing is deels voorzien van een betonnen vloer en deels een klinkerverharding.

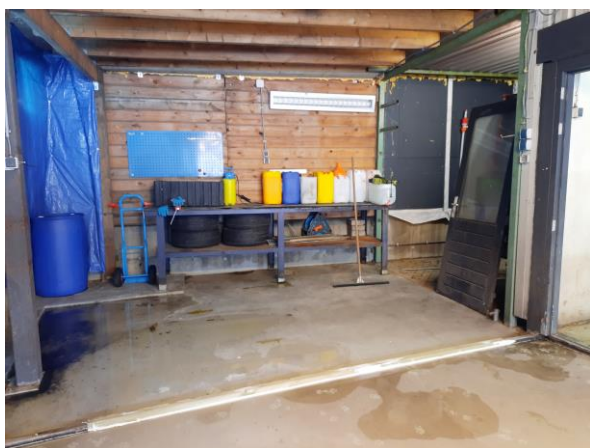
Foto 5

Aan de achterzijde van deze bebouwing bevinden zich jerrycans met mogelijk gevaarlijke vloeistoffen (foto 5). Deze staan op een tafel zonder lekbak, net op de grens tussen de betonnen vloer en de klinkerverharding. Aan de achterzijde van de werkplaats worden materialen opgeslagen (foto 6). Ook bevinden zich hier enkele jerrycans met onbekende inhoud op een klinkerverharding (foto 7). In deze garage worden auto's gestald op een vloeistofdichte vloer (foto 5 en 8, 9 en 10). Van deze betonnen vloer is de toplaag (coating) gescheurd, maar de onderliggende betonvloer is intact. Ook zijn er vaten met gevaarlijke vloeistoffen aanwezig die niet in een lekbak geplaatst zijn (foto 10).

Daarnaast zijn er enkele deellocaties waar vloeistoffen worden opgeslagen zonder bodem beschermende maatregelen. Voor deze verdachte deellocaties dient de strategie ‘VEP\_NL’ aangehouden te worden.

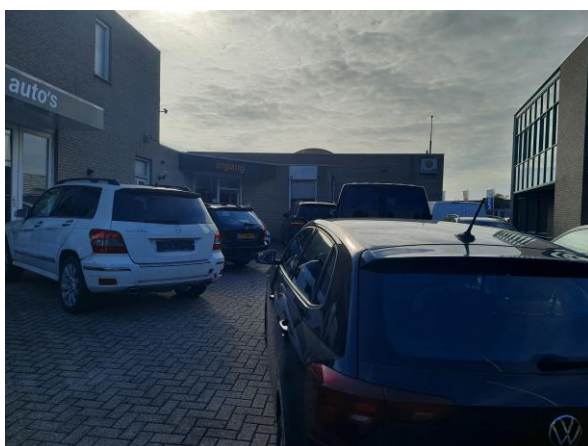
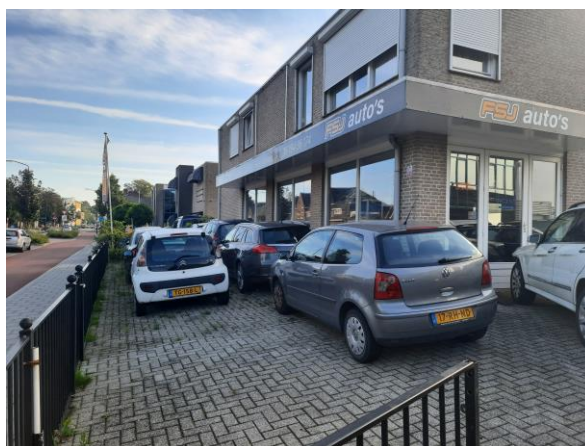
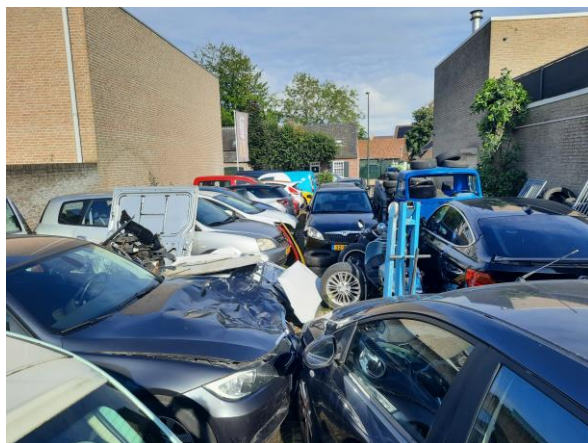
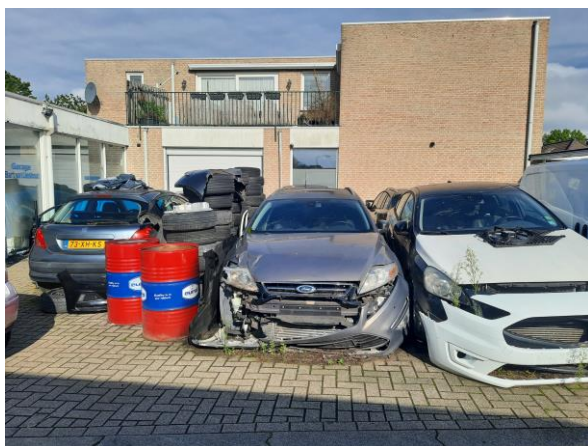
Op het achterste gedeelte van de locatie Mierloseweg 34-36 is een autowerkplaats gevestigd. De werkplaats/garage is voorzien van een deuglijke betonnen vloer (waarschijnlijk vloeistofdicht). Inpandig is een hefbrug aanwezig en worden diverse gereedschappen, materialen en vaten opgeslagen. Zoals te zien op de foto's 17, 18, 19 worden onder meer accu's, (olie)vaten en jerrycans opgeslagen op de betonnen vloer (niet in lekbakken). In de bebouwing aan de voorzijde van de Mierloseweg 34-36 is een keukentje aanwezig (foto 22) en een autoshowroom voorzien van een tegelvloer (foto 23). Op het beklinkerde terrein rondom de bebouwing van dit bedrijf staan auto's en autowrakken geparkeerd. Tevens worden oude banden en lege oliedrums op het buitenterrein bewaard (foto 15, 16, 20 en 21).

Op de klinkerverharding rondom de Mierloseweg 34-36 worden auto's en autowrakken gestald en worden oliedrums en autobanden bewaard zonder bodem beschermende maatregelen. Bodemverontreiniging als gevolg van de uitgevoerde activiteiten valt niet uit te sluiten op basis van de terreininspectie. Ook inpandig in de werkplaats worden jerrycans, accu's en oliedrums opgeslagen direct op de vloer. Echter, gezien de goede staat van de betonnen vloer, is het niet waarschijnlijk dat eventuele morsvlekken van de opgeslagen vloeistoffen door de vloer zijn gedrongen. Mogelijk dat eventuele morsvlekken over de vloer door de deuren en/of de poort naar buiten zijn gespoeld.

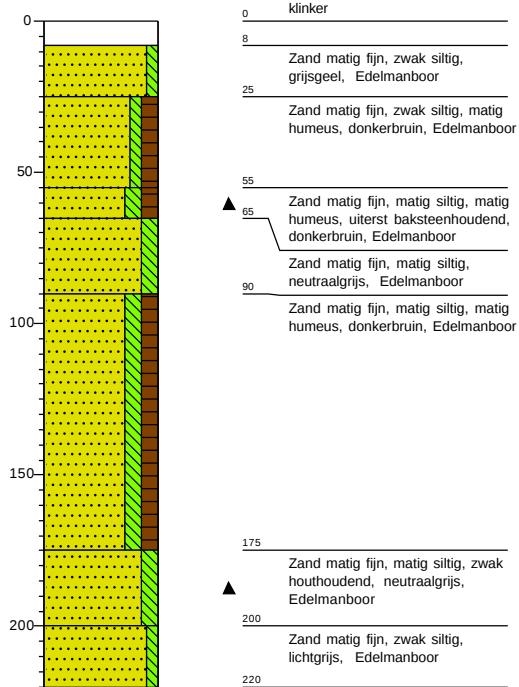
**01**

| Boring | Diepte boring (m -mv) | Traject (m -mv) | Grondsoort | Waargenomen bijzonderheden |
|---|---|---|---|---|
| 01 | 2,20 | 0,55 - 0,65 | Zand | uiterst baksteenhoudend |
| | | 1,75 - 2,00 | Zand | zwak houthoudend |

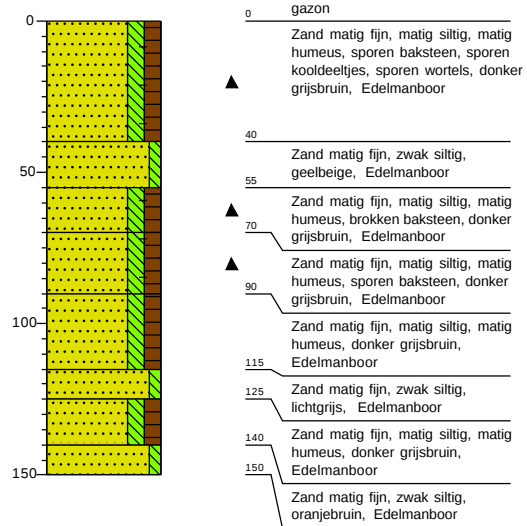
**02**

| Boring | Diepte boring (m -mv) | Traject (m -mv) | Grondsoort | Waargenomen bijzonderheden |
|---|---|---|---|---|
| 02 | 1,50 | 0,00 - 0,40 | Zand | sporen baksteen |
| | | 0,55 - 0,70 | Zand | brokken baksteen |
| | | 0,70 - 0,90 | Zand | sporen baksteen |
