### Asbestinventarisatierapport

**Tweetal schuren**

**Geesterseveldweg 5 te Geesteren**

Projectnummer: 2020.02034 versie 1.0  
Naam: Tweetal schuren  
Adres: Geesterseveldweg 5  
Postcode en plaats: 7678 RH Geesteren  
LAVS meldingscode: LAVS098728367f91

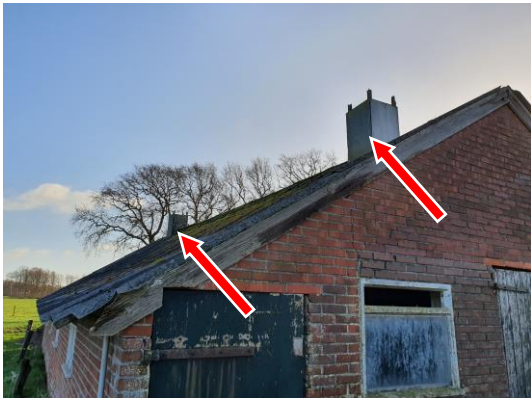
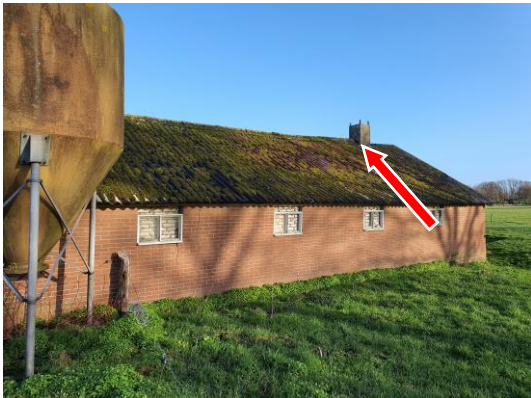
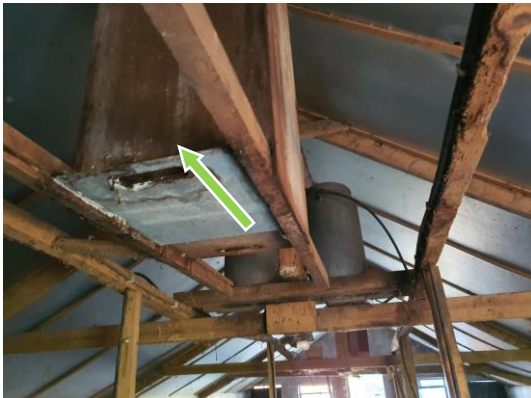
| <u>Bron 02</u> | Schuur 1:<br>Dak, ontluhtingskokers; vlakke plaat als aftimmering | |

| Bron / Monster code | VM / Ref. code | Ruimte/locatie | Omschrijving | Bevestiging | Sanering: binnen of buiten | Hoeveelheid | Hecht geb. | Foto | Risico klasse | Analyse | Analyse ID |
|---|---|---|---|---|---|---|---|---|---|---|---|
| Bron 02-VM01 | MM03 | Schuur 1<br>Dak, ontluhtingskokers | Vlakke plaat, aftimmering | Gespijkerd | Buiten | Ca. 3 m <sup>2</sup> totaal | Ja | 7-9 | 2 | 2-5% Chrysotiel | 2070799/9/1.1 |

| Monster:<br><br>VM01- ref.MM03<br><br>2-5% Chrysotiel<br><br>Hechtgebonden | <br>Foto 04 | Opmerking:<br><br>- |
| <b>Materiaal:</b><br><br>Vlakke plaat<br><br>Ca. 3 m² totaal | <br>Foto 05 | |
| <b>Toestand:</b><br><br>Niet beschadigd<br>Licht verweerd<br><br>Gespijkerd | | |
| <b>Risicoklasse: 2</b><br><br><b>Buitensanering,<br/>openluchtsanering</b> | <br>Foto 06 binnenzijde hout | |

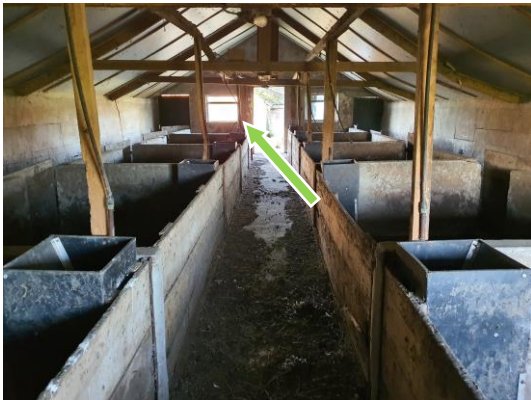
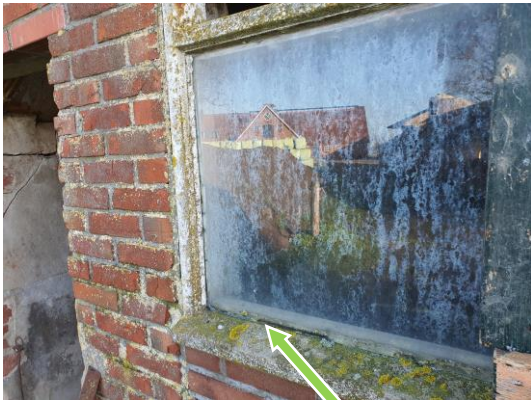
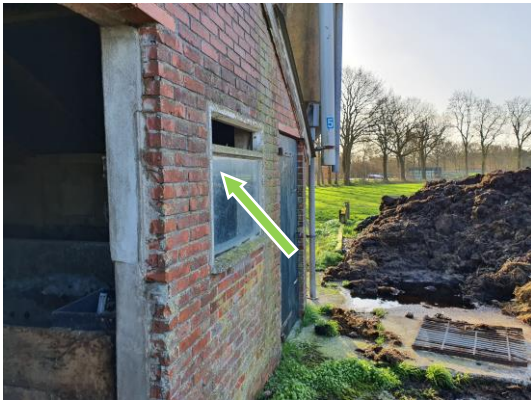
| <u>Bron 03</u> | Schuur 1:<br>Kopgevels, in raamkozijnen; stopverf als beglazingskit | |

| Bron / Monster code | VM / Ref. code | Ruimte/locatie | Omschrijving | Bevestiging | Sanering: binnen of buiten | Hoeveelheid | Hecht geb. | Foto | Risico klasse | Analyse | Analyse ID |
|---|---|---|---|---|---|---|---|---|---|---|---|
| Bron 03-MM04 | - | Schuur 1<br>Kopgevels, in raamkozijnen | Stopverf, als beglazingskit | Gesmeerd | Buiten | Ca. 12 m <sup>1</sup> | - | 10-12 | - | <0,1% Asbest | 2070799/9/1.1 |

| Monster:<br><br>MM04<br><br><0,1% Asbest<br><br>Hechtgebonden | <br><br>Foto 07 | Opmerking:<br><br>Materiaal is asbestvrij |
| <b>Materiaal:</b><br><br>Stopverf<br><br>Ca. 12 m <sup>1</sup> totaal | | |
| <b>Toestand:</b><br><br>Ernstig beschadigd<br>Licht verweerd<br><br>Gesmeerd | <br><br>Foto 08 monsternamepunt MM04.1 | |
| <b>Risicoklasse: -</b><br><br><b>Niet van toepassing</b> | <br><br>Foto 09 monsternamepunt MM04.2 | |

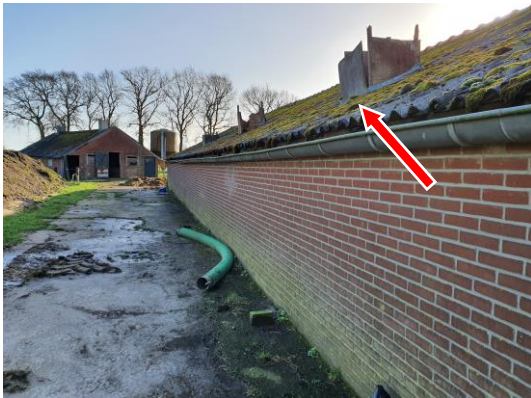
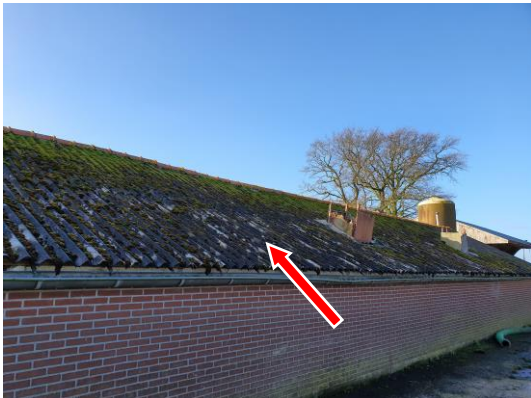
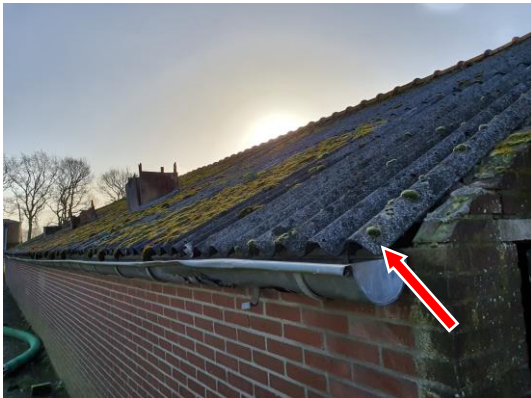
| <u>Bron 05</u> | Schuur 2:<br>Dak, gehele dakoppervlak; golfplaten als dakbeplating | |

| Bron / Monster code | VM / Ref. code | Ruimte/locatie | Omschrijving | Bevestiging | Sanering: binnen of buiten | Hoeveelheid | Hecht geb. | Foto | Risico klasse | Analyse | Analyse ID |
|---|---|---|---|---|---|---|---|---|---|---|---|
| Bron 05-MM05 | - | Schuur 2<br>Dak, gehele dakoppervlak | Golfplaten, dakbeplating | Geschroefd | Buiten | Ca. 261 m <sup>2</sup> | Ja | 13-15 | 2A | 10- 15% Chrysotiel<br>0,1-2% Amosiet | 2070799/9/1.1 |

| Monster:<br><br>MM05<br><br>10-15% Chrysotiel<br>0,1-2% Amosiet<br><br>Hechtgebonden | <br>Foto 13 | Opmerking:<br><br>- |
| <b>Materiaal:</b><br><br>Golfplaten<br><br>Ca. 261 m² | <br>Foto 14 | |
| <b>Toestand:</b><br><br>Niet beschadigd<br>Licht verweerd<br><br>Geschroefd | | |
| <b>Risicoklasse: 2A</b><br><br><b>Buitensanering,<br/>openluchtsanering</b> | <br>Foto 15 monsternamepunt MM05 | |

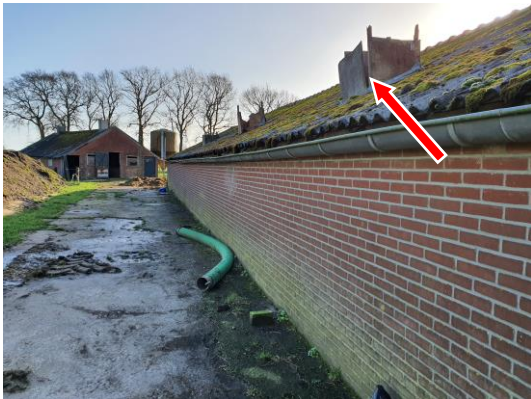
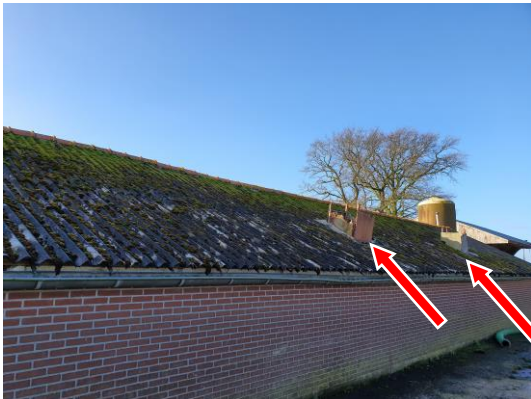
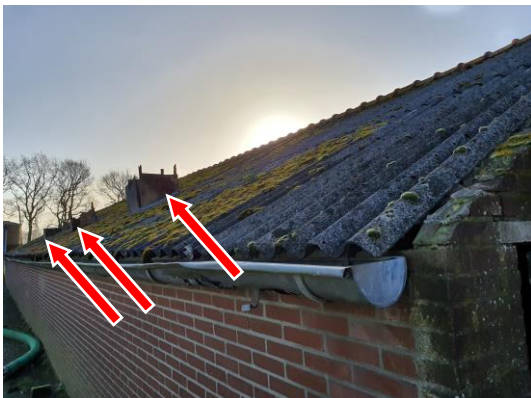
| <u>Bron 06</u> | Schuur 2:<br>Dak, ontluuchtingskokers; vlakke plaat als aftimmering | |

| Bron / Monster code | VM / Ref. code | Ruimte/locatie | Omschrijving | Bevestiging | Sanering: binnen of buiten | Hoeveelheid | Hecht geb. | Foto | Risico klasse | Analyse | Analyse ID |
|---|---|---|---|---|---|---|---|---|---|---|---|
| Bron 06-VM02 | MM03 | Schuur 2,<br>Dak, ontluhtingskokers | Vlakke plaat, aftimmering | Gespijkerd | Buiten | Ca. 5 m <sup>2</sup> totaal | Ja | 16-18 | 2 | 2-5% Chrysotiel | 2070799/9/1.1 |

| Monster:<br><br>VM02-ref.MM03<br><br>2-5% Chrysotiel<br><br>Hechtgebonden | | Opmerking:<br><br>- |
| <b>Materiaal:</b><br><br>Vlakke plaat<br><br>Ca. 5 m² totaal | Foto 16 | |
| <b>Toestand:</b><br><br>Niet beschadigd<br>Licht verweerd<br><br>Gespijkerd | | |
| <b>Risicoklasse: 2A</b><br><br><b>Buitensanering, openluchtsanering</b> | | |

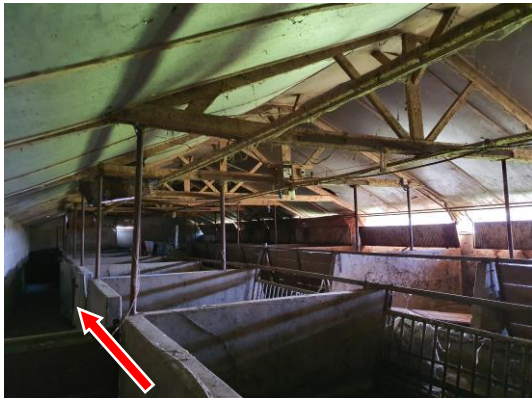
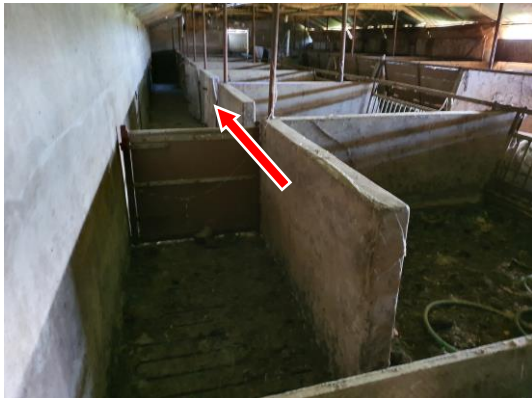
| Bron / Monster code | VM / Ref. code | Ruimte/locatie | Omschrijving | Bevestiging | Sanering: binnen of buiten | Hoeveelheid | Hecht geb. | Foto | Risico klasse | Analyse | Analyse ID |
|---|---|---|---|---|---|---|---|---|---|---|---|
| Bron 07-VM03 | MM02 | Schuur 2<br>Stallen, deuren | Vlakke plaat, als deuren | Geschroefd | Binnen | 9 stuks | Ja | 19-21 | 1 | 10- 15% Chrysotiel<br>0,1-2% Amosiet | 2070799/9/1.1 |

| Monster:<br><br>VM03-ref.MM02<br><br>10-15% Chrysotiel<br>0,1-2% Amosiet<br><br>Hechtgebonden | <br>Foto 19 | Opmerking:<br><br>Sanering kan worden uitgevoerd onder risicoklasse 1 indien de deuren als geheel worden verwijderd |
| <b>Materiaal:</b><br><br>Vlakke plaat<br><br>9 stuks | <br>Foto 20 | |
| <b>Toestand:</b><br><br>Niet beschadigd<br>Licht verweerd<br><br>In scharnieren | | |

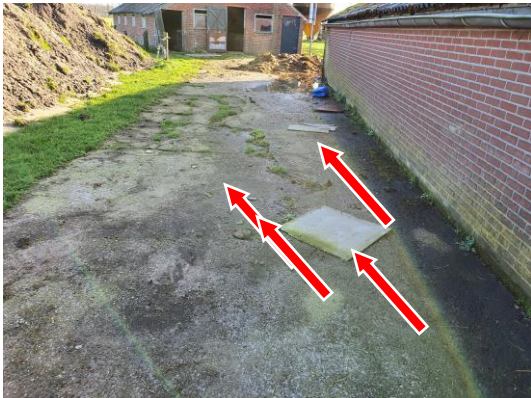
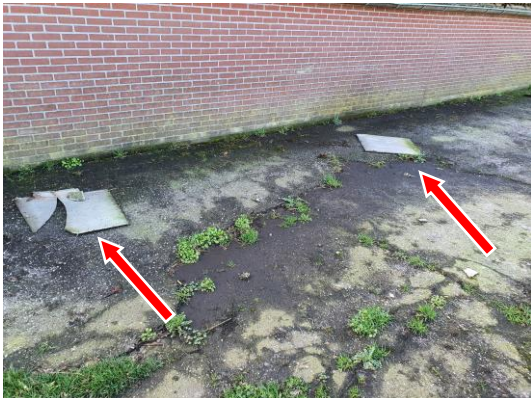
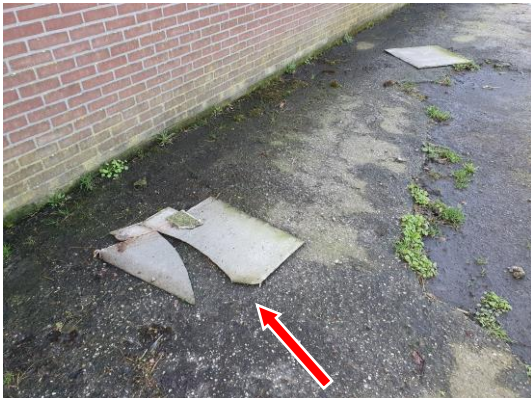
| Bron / Monster code | VM / Ref. code | Ruimte/locatie | Omschrijving | Bevestiging | Sanering: binnen of buiten | Hoeveelheid | Hecht geb. | Foto | Risico klasse | Analyse | Analyse ID |
|---|---|---|---|---|---|---|---|---|---|---|---|
| Bron 08-MM03 | - | Terrein naast schuur 2<br>Op maaiveld | Vlakke plaat, restanten | Losliggend | Buiten | Ca. 10 m <sup>2</sup><br>terrein oppervlakte | Ja | 22-24 | 2 | 2-5% Chrysotiel | 2070799/9/1.1 |

| Monster:<br><br>MM03<br><br>2-5% Chrysotiel<br><br>Hechtgebonden | <p>Foto 21</p> <p>Foto 22</p> <p>Foto 23 monsternamepunt MM03</p> | Opmerking:<br><br>Sanering kan worden uitgevoerd onder risicoklasse 1 indien de deuren als geheel worden verwijderd |
| <b>Materiaal:</b><br><br>Vlakke plaat<br><br>Ca. 10 m <sup>2</sup> terrein oppervlakte | | |
| <b>Toestand:</b><br><br>Ernstig beschadigd<br>Licht verweerd<br><br>Losliggend | | |
