**Rapportage asbestinventarisatie  
conform certificatieschema asbestinventarisatie en asbestverwijdering**

**Projectnummer: 22013191**

**De jongveeststal en kapschuur aan de  
Havezatheweg 6 en 8 te Rossum**

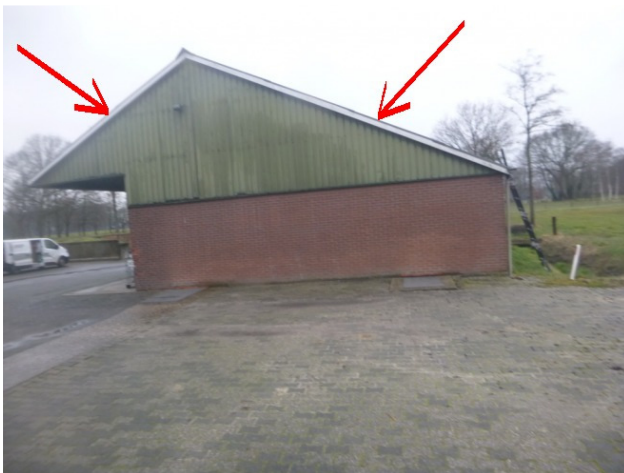
bron 1

Op het dak van de jongveestal zijn asbesthoudende golfplaten aangetroffen (toepassing 1). De gemeten oppervlakte is m<sup>2</sup> dakoppervlak inclusief lichtplaten (exclusief overlap). De lichtplaten dienen als asbestverdacht materiaal te worden beschouwd en moet gelijktijdig met de golfplaten worden verwijderd.

**Toepassing 1: golfplaten op dak jongveestal**

| <b>Asbesthoudend</b> | ja | <b>Asbestsoort</b> | chrysotiel |
| <b>Analysecertificaat</b> | STL.227442 | <b>Percentage</b> | 10-15% |
| <b>Hechtgebondenheid</b> | hechtgebonden | <b>Beschadiging</b> | licht |
| <b>Hoeveelheid</b> | 332 m <sup>2</sup> | <b>Bevestiging</b> | geschroefd |
| <b>Bereikbaarheid</b> | goed | <b>Risicoklasse</b> | 2 buitensanering |

| <b>Opmerkingen</b> | De gemeten oppervlakte is m <sup>2</sup> dakoppervlak inclusief lichtplaten (exclusief overlap). Verwijdering inclusief lichtplaten. |

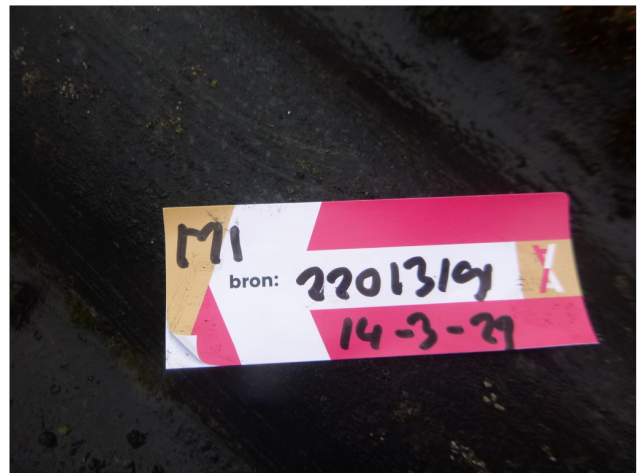
monsternamepunt bron 1

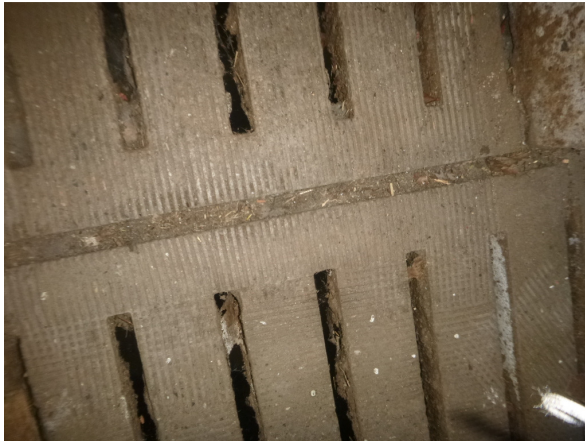
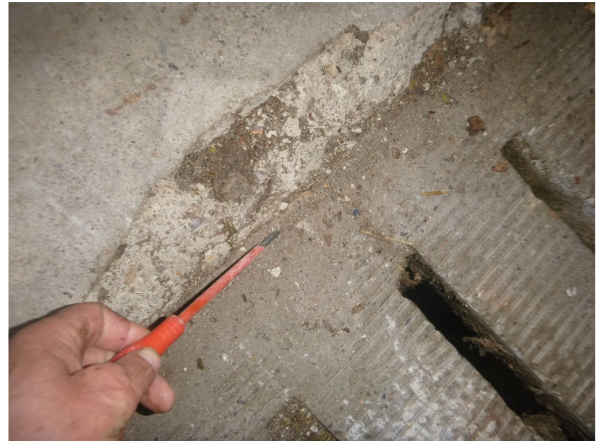
De mestkelder van de jongveestal was afgesloten en gevuld met water of mest. Desbetreffende mestkelders zijn visueel rondom de betonroosters en bij de pompgaten geïnspecteerd. Er is geen vermoeden van verborgen asbest bij de mestkelders.

Inspectie mestkelder

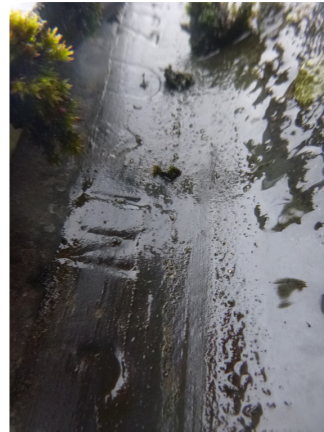
De kapschuur blijkt te zijn gebouwd in 2003. Op het dak zijn asbestvrije NT-golfplaten aangetroffen (NT-stempel aanwezig).

NT-golfplaten op dak
