## Asbestinventarisatierapport

Opdrachtgever: Dhr. M. Lubbers  
Projectlocatie: Gunnerstraat 49  
Postcode, plaats: 7597 LH Saasveld

Projectnummer: I19300  
Rapportnummer: I19300  
Versie: 01  
Locatieadres: Gunnerstraat 49  
Postcode, plaats: 7597 LH Saasveld  
Type bouwwerk of object: Woning, aanbouw en schuur

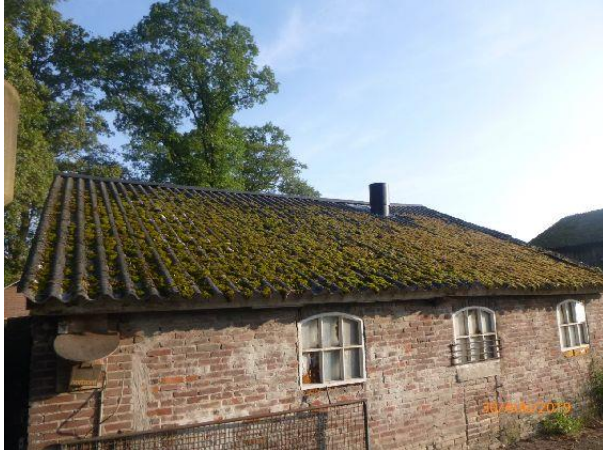
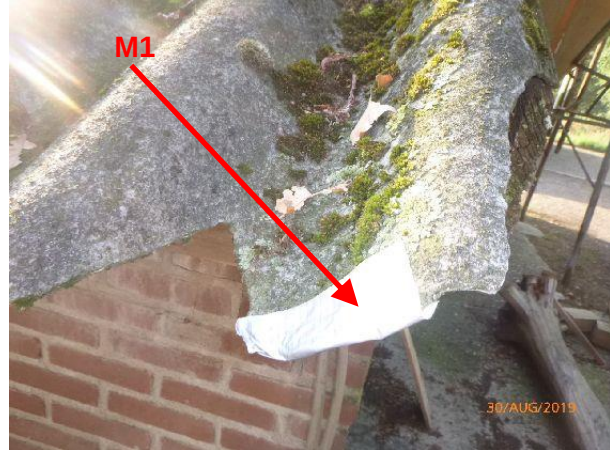
**Bronnummer: 1**

Golfplaten op het dak van de schuur.

| Omschrijving | Golfplaten |
| Locatie | Dak van de schuur |
| Omvang | 112 m <sup>2</sup> |
| Asbestsoort / asbestmassa | Chrysotiel 10-15% |
| Vezelverbinding | Hechtgebonden |
| Mate van beschadiging | Licht beschadigd |
| Mate van verwerking | Licht verweerd |
| Risicoklasse B/C* | 2 B |
| Opmerkingen | De vermelde omvang betreft het dakoppervlak, waarbij er rekening is gehouden met 10% onderlinge overlap van de asbesthoudende golfplaten.<br><br>Het mos op de golfplaten dient als asbestverdacht materiaal te worden beschouwd en moet gelijktijdig met de golfplaten onder risicoklasse 2 worden verwijderd. |

| Handeling | Overig (als geheel verwijderen niet mogelijk is) |

| Risicoklasse | 2 |

Het werkgebied dient afgezet/gemarkeerd te worden.

Het gecertificeerde asbestverwijderingsbedrijf dat de asbestverwijderingswerkzaamheden uitvoert, dient de best bestaande technieken toe te passen. Er dienen bronmaatregelen genomen te worden om vezelemisatie te voorkomen. Deze maatregelen dienen in een werkplan, opgesteld conform het certificatieschema, te worden opgenomen.

Er dient een eindcontrole door een RvA geaccrediteerde (ISO 17020) inspectie-instelling volgens NEN 2990, onderdeel visuele inspectie, te worden uitgevoerd.

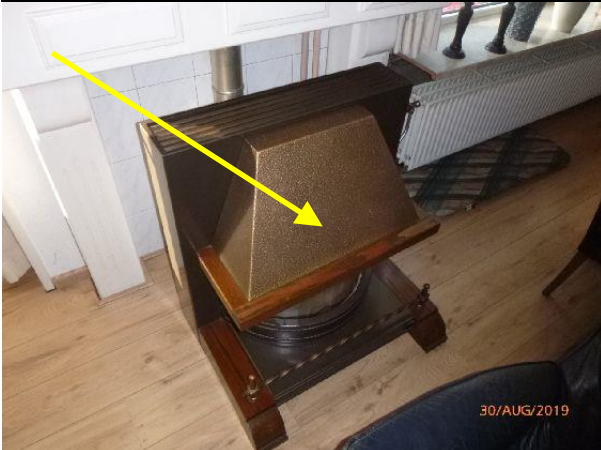
**Bronnummer: 2**

Asbestverdachte gashaard in de woonkamer.

| Omschrijving | Gashaard |
| Locatie | Woonkamer |
| Asbestsoort / asbestmassa | Asbestverdacht |
| Vezelverbinding | Niet hechtgebonden |
| Mate van beschadiging | Niet beschadigd |
| Risicoklasse B/C* | 1 |

| Risicoklasse | 1 |

| Opmerkingen | De gashaard in het geheel verwijderen. |

Het werkgebied dient afgezet/gemarkeerd te worden.

Het bedrijf dat de asbestverwijderingswerkzaamheden uitvoert, dient de best bestaande technieken toe te passen. Er dienen bronmaatregelen genomen te worden om vezelemisatie te voorkomen. De te nemen bronmaatregelen en te gebruiken persoonlijke beschermingsmiddelen dienen vastgelegd te zijn in een Risico Inventarisatie Evaluatie (RI&E).

Er dient een visuele inspectie conform NEN2990 hoofdstuk 'Visuele Inspectie' te worden uitgevoerd van het gehele werkgebied.
