## INFORMATIEBLAD

Asbestinventarisatie o.b.v. het Certificatieschema voor het  
Procescertificaat Asbestinventarisatie, zoals opgenomen in artikel  
1.5a, onderdeel c, van het Arbeidsomstandighedenbesluit

**Locatie :** Laagsestraat 70  
7637 PC Oud Ootmarsum

**Omschrijving :** Schuur

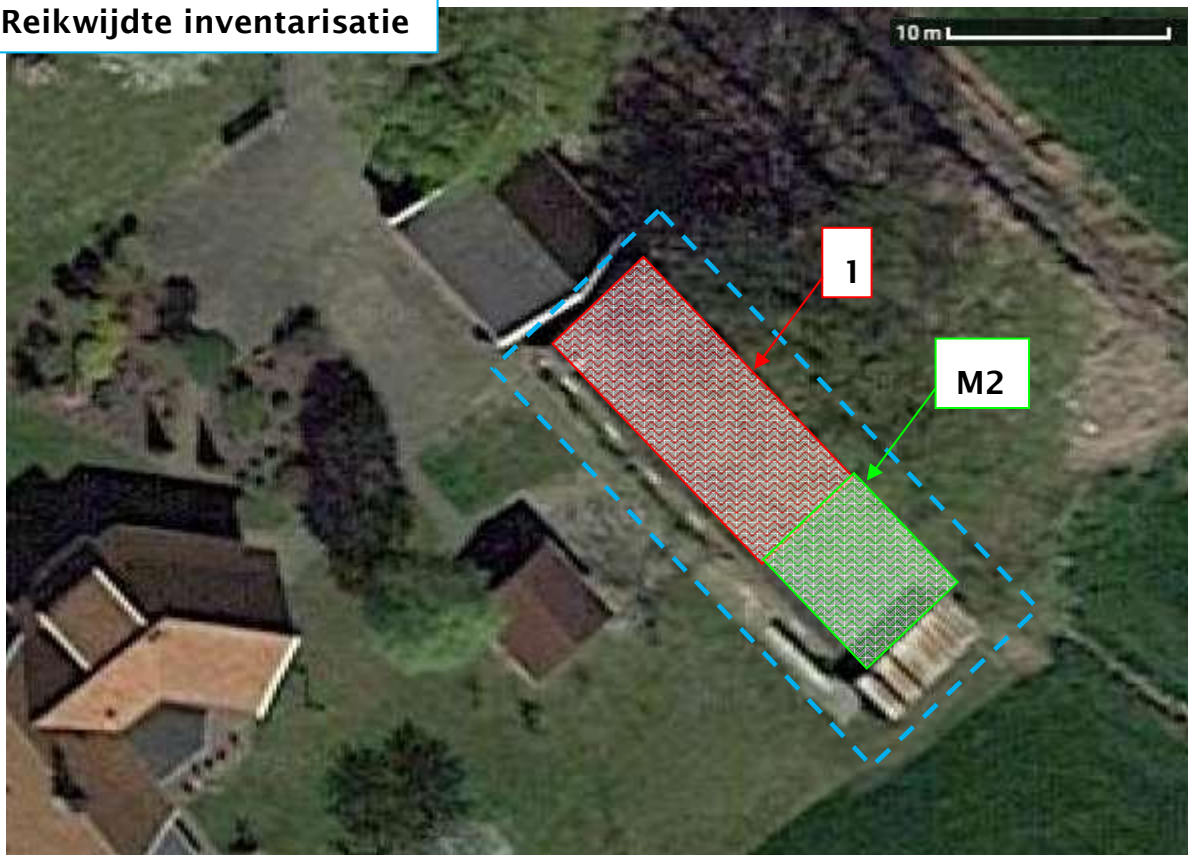
Met een pijl zijn de bron en de plaats van monsterneming bij benadering aangeduid.

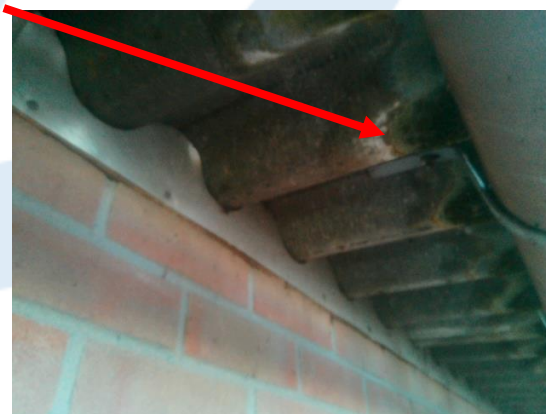
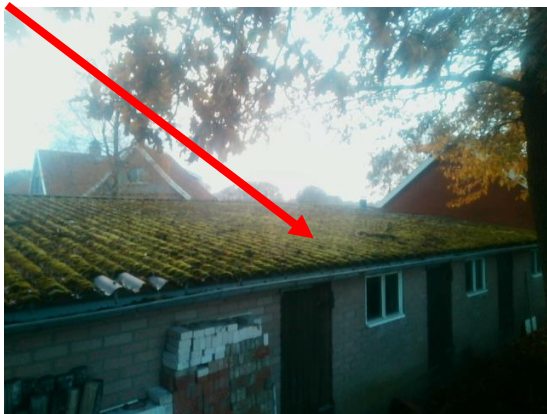
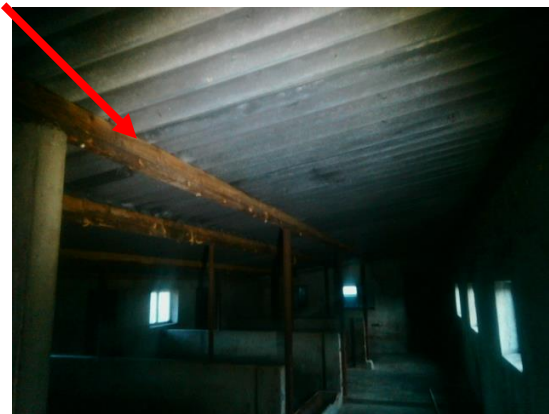
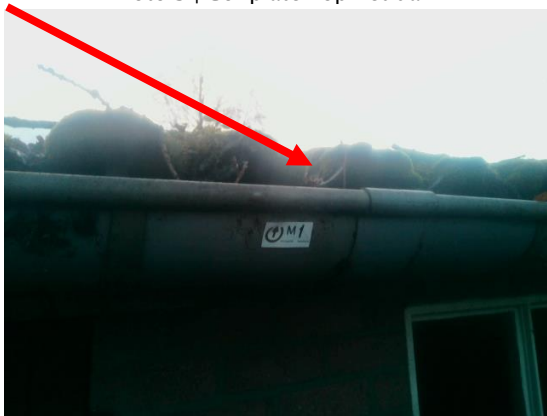
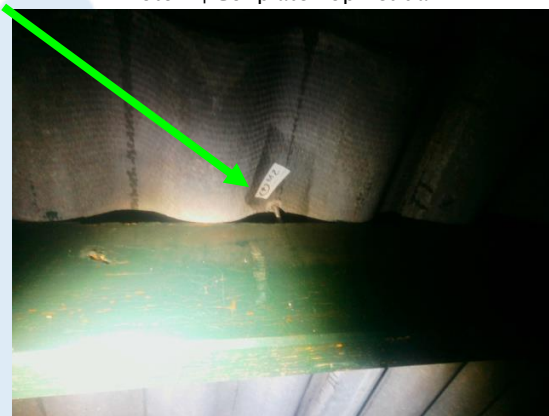
| <b>Materiaal</b> | Asbestcement golfplaat |
| <b>Percentages (%)</b> | M1:<br>Chrysotiel 5 - 10 % |
| <b>Mate verweerdheid</b> | Licht verweerd |
| <b>Mate beschadiging</b> | Licht beschadigd |
| <b>Risicoklasse</b> | 2 |
| <b>Opmerkingen</b> | <p>Bij het totale aantal vierkante meters dakoppervlak (zoals vermeld in de rapportage), is reeds rekening gehouden met 10% overlap van de platen. Aan het dak zijn dakgoten gemonteerd, deze dienen onder asbestcondities gedemonteerd en gereinigd te worden.</p> <p>Het aanwezige mos op de platen en mos en snippers rondom de schuur tot ca 1,5 m<sup>3</sup> uit de wanden, dient als asbesthoudend te worden afgevoerd. De achterste ca 6,2 m<sup>3</sup> is voorzien van asbestvrije golfplaten (zie M2). Dit zit bij de hoeveelheden in.</p> |

Foto 1 | Golfplaten op het dak

Foto 2 | Golfplaten op het dak

Foto 3 | Golfplaten op het dak

Foto 4 | Golfplaten op het dak

Foto 5 | Golfplaten op het dak

Foto 6 | Golfplaten op het dak

| <b>Saneringstype</b> | Open lucht met de best bestaande technieken |
| <b>Saneringsurgentie</b> | Saneren op korte termijn is niet noodzakelijk. Geadviseerd wordt het materiaal vóór sloop- en/of renovatiewerkzaamheden te saneren |
