## ASBESTINVENTARISATIE

de dakconstructies van drie schuren en de direct onderliggende ruimtes

Adres: Beekdorpweg 9-11  
Plaats: Saasveld  
Kenmerk: P180311

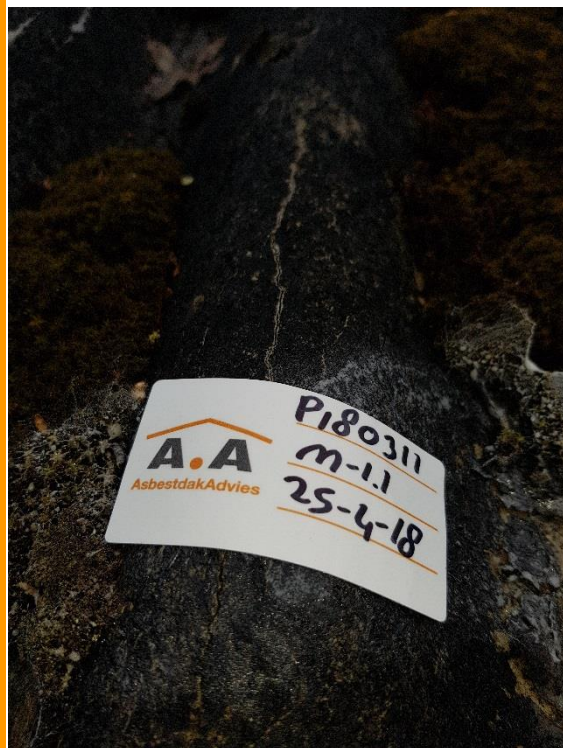
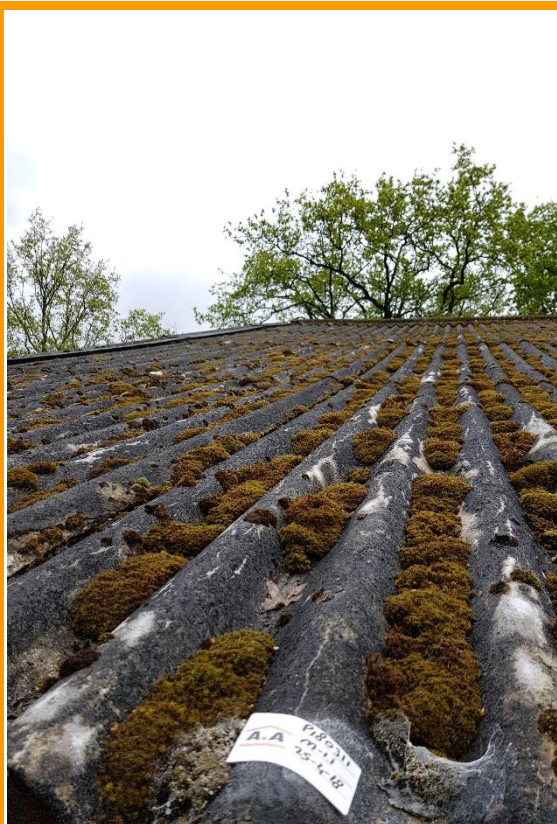
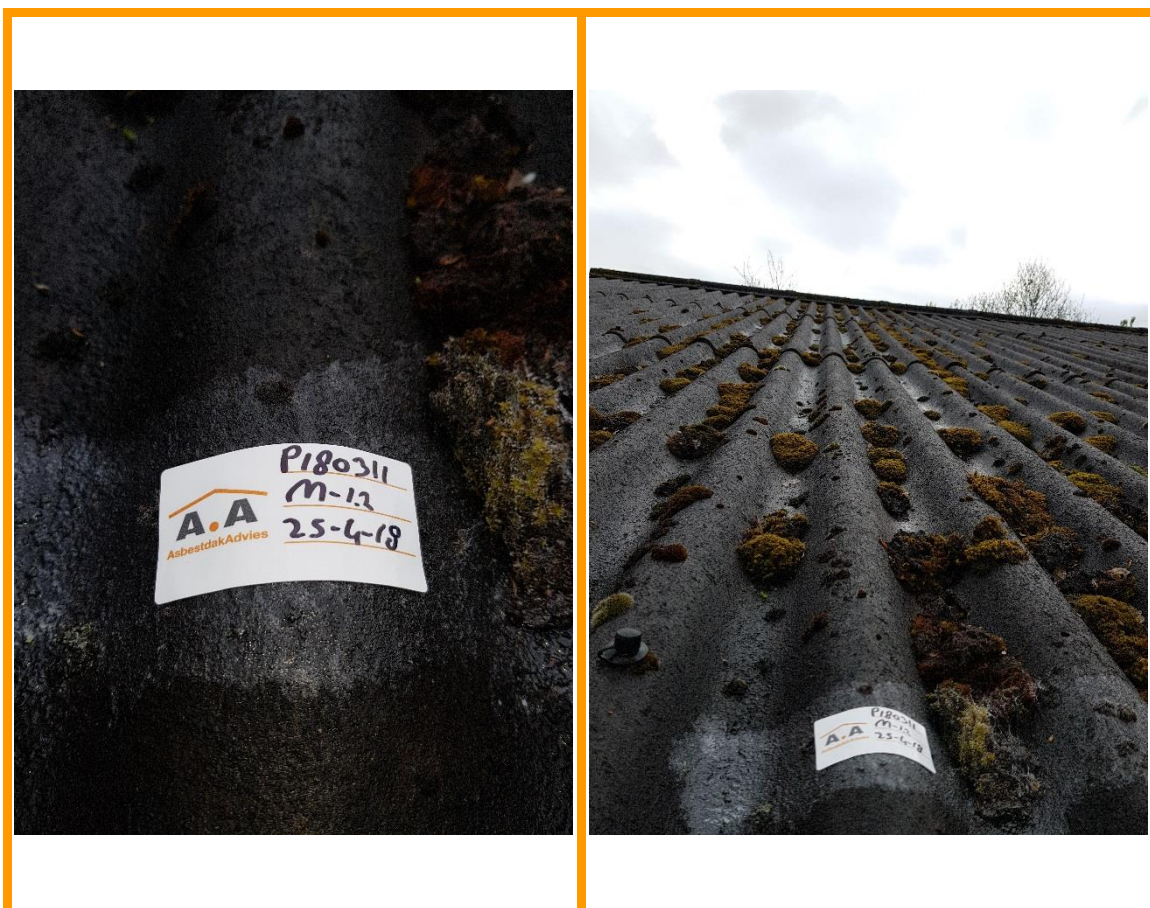
#### Bron-1.1

| Plaats van voorkomen | Daken schuren |
| Soort | Cement |
| Materiaal | Golfplaat inclusief hulpstukken |
| Percentage en type asbest | Chrysotiel 10-15 % en Crocidoliet 2-5 % |
| Mate van beschadiging | Ernstig |
| Mate van verwerking | Ernstig |
| Risicoklasse verwijdering | 2A |

| Verwijderingsmethode | Demontage (als geheel verwijderen) |

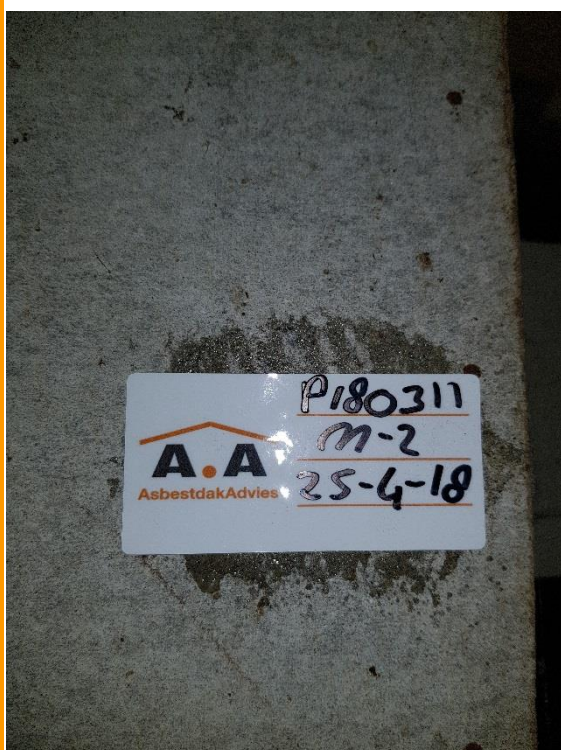
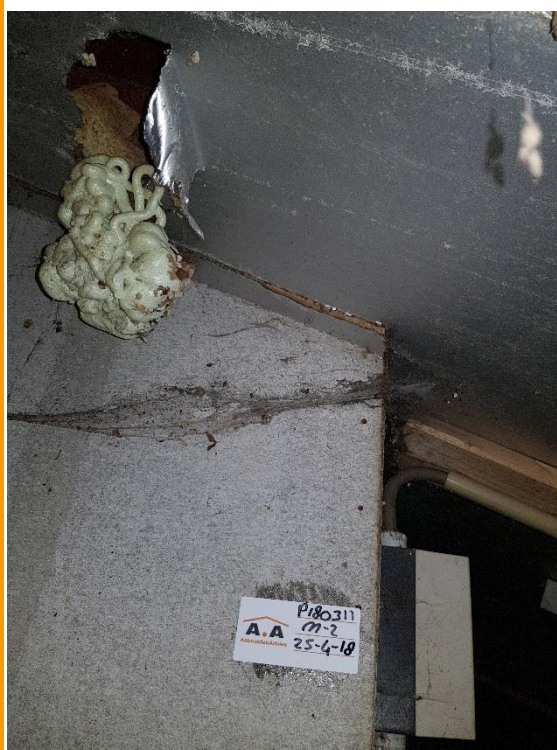
## Bron-1.2

| Plaats van voorkomen | Op dak schuur-3 |
| Materiaal | Vlakke plaat |
| Percentage en type asbest | Chrysotiel 2-5 % |
| Mate van beschadiging | Licht |
| Risicoklasse verwijdering | 2 |
| Opmerkingen | Betreft twee geprefabriceerde ventilatiekokers welke in het dak aanwezig zijn, saneren i.c.m. Bron-1.1 als buitensituatie. |

| Verwijderingsmethode | Demontage (als geheel verwijderen) |

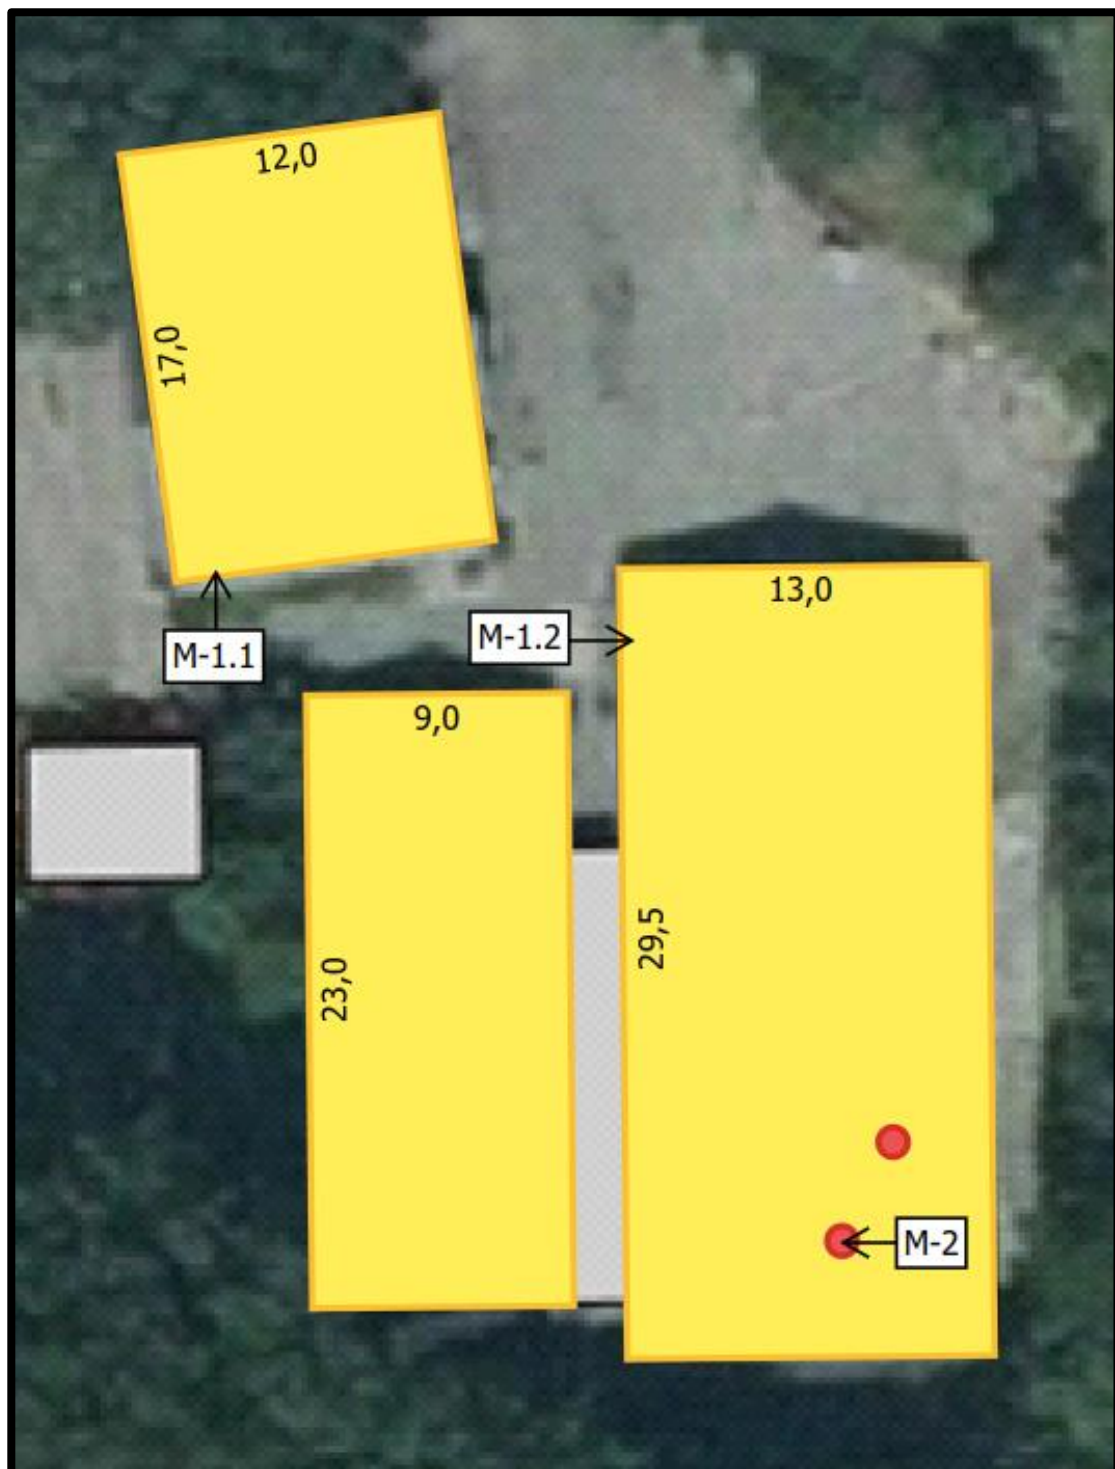
## Situatie overzicht met bronnen

- Bron-1.1
- Bron-1.2
- Monsternamepunt
