## **RAPPORTAGE BOMEN EFFECT ANALYSE**

**RAPPORT:** BEA-221221B-156.2

**OBJECT:** ONTWIKKELING HANZEWEWEG

**LOCATIE:** HANZEWEWEG TE DENEKAMP

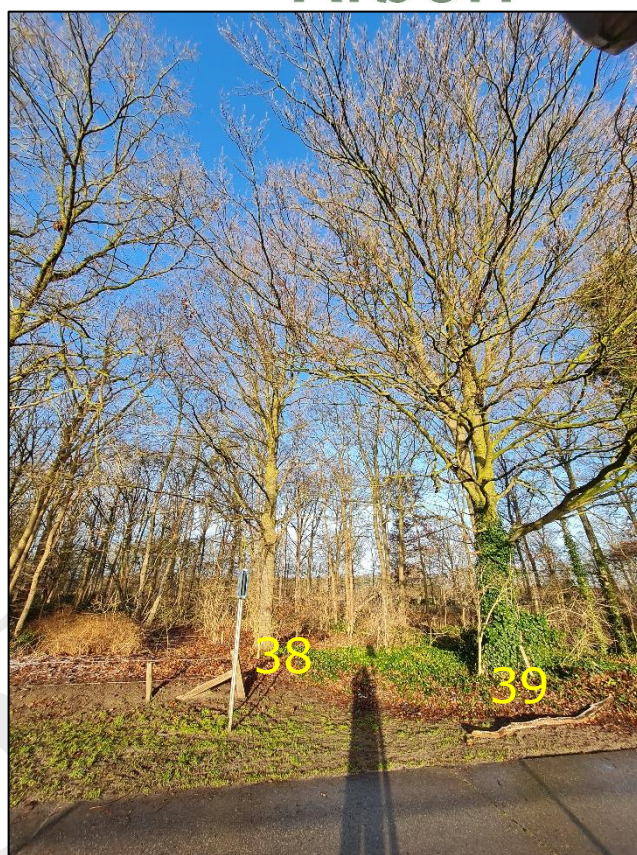
Boom 38 staat zo'n acht meter vanuit de perceelsgrens.

- Omdat de geplande bebouwing zo'n 7 meter vanuit de perceelsgrens wordt gepland, kan dit mogelijk ter hoogte van de bomen 37 en 38 leiden tot een conflict. Middels geringe snoei is dit te beperken bij boom 37, boom 38 dient gekapt te worden vanwege de slechte levensverwachting.

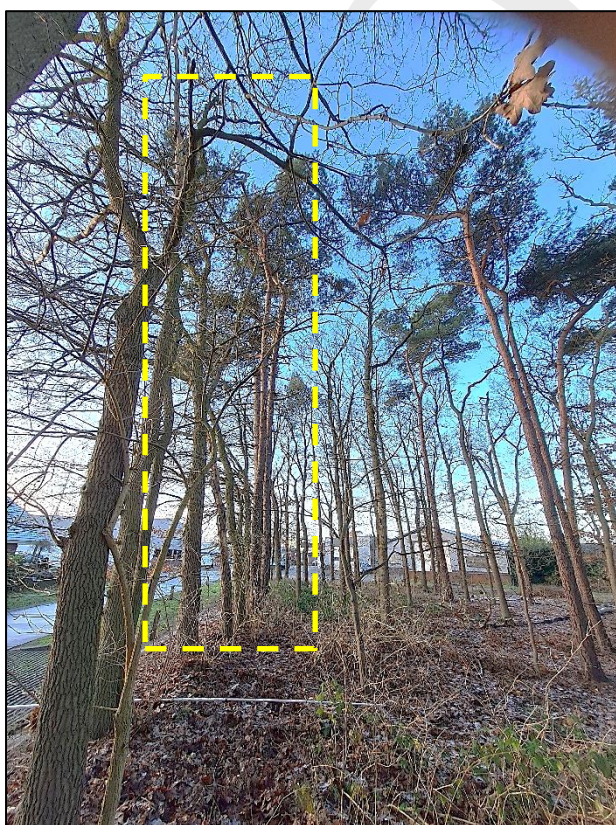
Omdat de bomen als onderdeel van het houtwal grenzen aan een bos, zijn deze onder invloed van onderlinge lichtconcurrentie uitsluitend de hoogte in gegroeid. Dit betekent dat de bomen een beperkte kroonbreedte hebben aan de zijde van het perceel.

Smal opgaand kroonbeeld

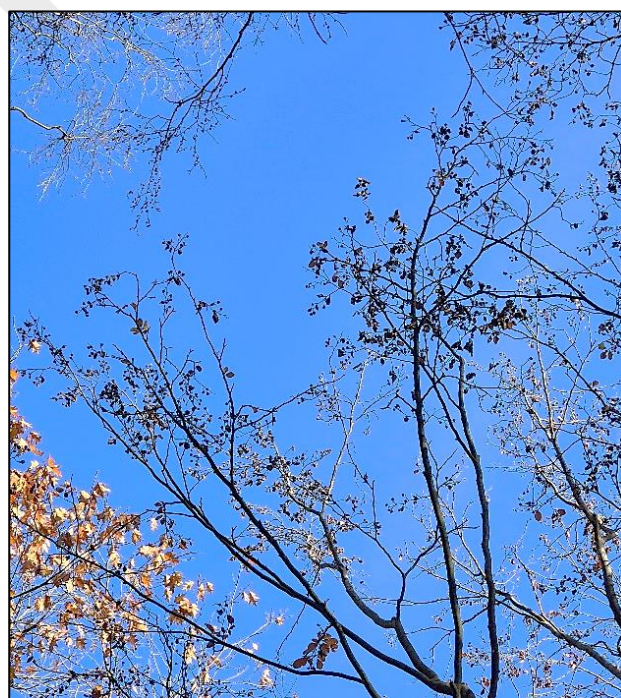
Afstervend conditiebeeld boom 38 d.d. 18-11-2024

De conditie bij twee bomen is verminderd tot matig (6 en 39), waarbij er bij boom 6 sprake is van een houtrot veroorzakende schimmel. Bij boom 39 is geen aanwijsbare oorzaak aangetroffen van de conditievermindering, maar is in vergelijking met de inspectie van januari 2022 tot 18 november 2024 van verminderd tot matig ontwikkeld. Bij boom 38 is het conditiebeeld sterk afgenomen naar slecht.

In onveranderde omstandigheden is de toekomstverwachting van de bomen goed (>15 jaar), met uitzondering van een negental bomen. Uit beheertechnisch oogpunt is geadviseerd om de bomen 4, 6, 12, 14, 22, 35, 36, 38 en 39 niet langer te handhaven.

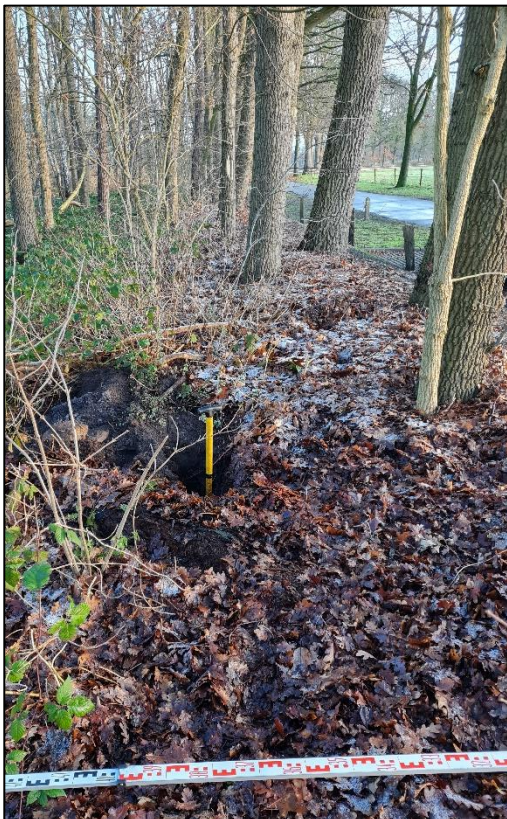
Gemeten op een afstand van 3.5 meter uit de perceelsgrens is het hoofdwortelpakket waargenomen vanaf -40 tot -60 cm, tot waar de bodem nog bestaat uit een humusrijke zandgrond. Tot een diepte van -80 cm worden nog enkele wortelharen waargenomen in een matig grove, humusarm rood zand.

Profiel op 3.5 meter uit de perceelsgrens

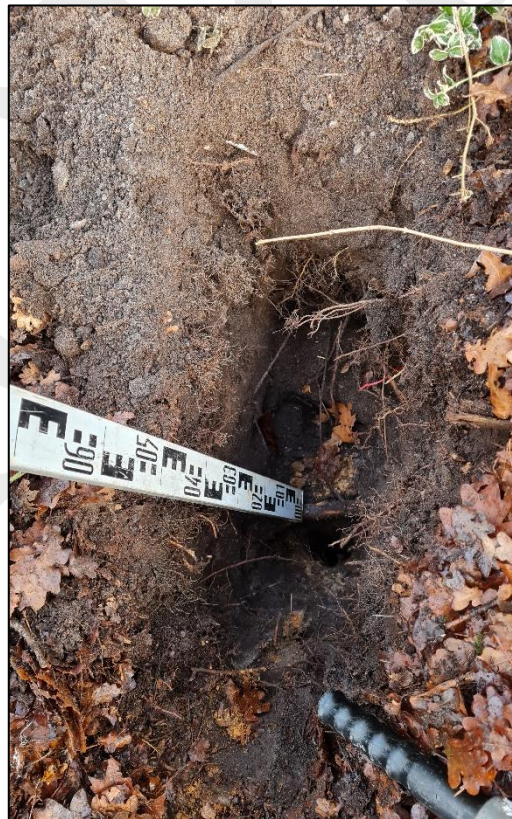
Detail profiel, hoofdbeworteling vanaf -40 cm.

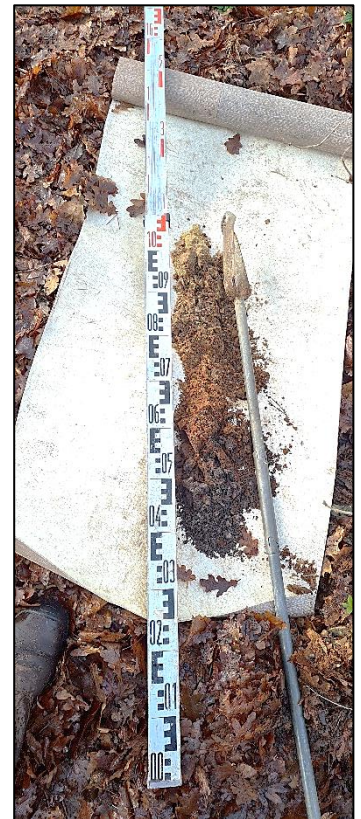
Tussen -80 en -100 cm diepte bevindt zich een gemengde matig humusrijke zandgrond, welke daarna over gaat in fijn geel zand, humusarm en sterk verdicht. Wortelgroei dieper dan 100 cm is dan ook niet mogelijk.

Profielboring
