RAPPORTAGE BOMEN EFFECT ANALYSE

RAPPORT: BEA-150621B-245

OBJECT: TREURWILG

LOCATIE: SINT PLECHELMUSPLEIN TE DEURNINGEN

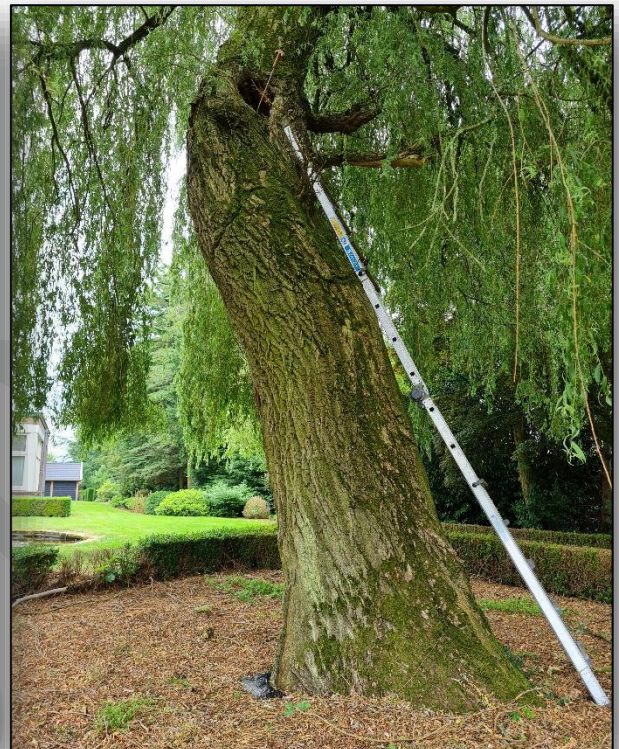
De boom kent een scheve ontwikkeling in oostelijke richting (richting vijver).

Afb. 2; boom vanuit oostelijke richting

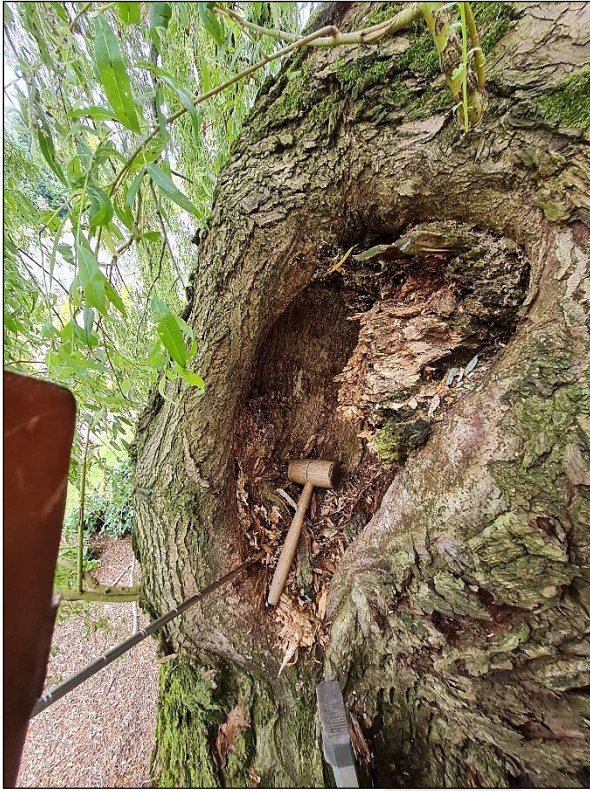
STABILITEIT	BEOORDELING	OPMERKING
Stamvoet	Goed	
Stam	Redelijk	Holte westzijde op 4 meter hoogte deels ingerot, geen breukrisico.
Kroon	Matig	dood hout, spechtengaten/holten zuidoostelijke gesteltak; breukrisico
Mech.belasting	Matig	Zie boven
Veiligheid algemeen	Matig	Behandelbaar; dood hout verwijderen en krooncorrectie toepassen

Afb. 6; holte op 4 meter hoogte westzijde stam.

De conditionele gesteldheid alsook de mechanische kwaliteit van de boom is redelijk, waarop ook een goed toekomstperspectief is gebaseerd. De meervoudige toppen en de onevenredige ontwikkeling hiervan (en eerdere takbreuk) zal leiden tot een hoger risico op hogere kroonbreuk c.q. takbreuk. Een krooninname zal derhalve noodzakelijk zijn. De groeiplaatsomstandigheden zijn goed, hoewel deze nu wordt afgedekt door een anti-worteldoek. Een natuurlijk afbraakproces van blad en ontstaan van organisch materiaal wordt hierbij beperkt en is verminderd beschikbaar voor de boom. De toekomstverwachting is redelijk tot normaal, maar dient t.a.v. bovengenoemde gebreken in kroon gecorrigeerd te worden.

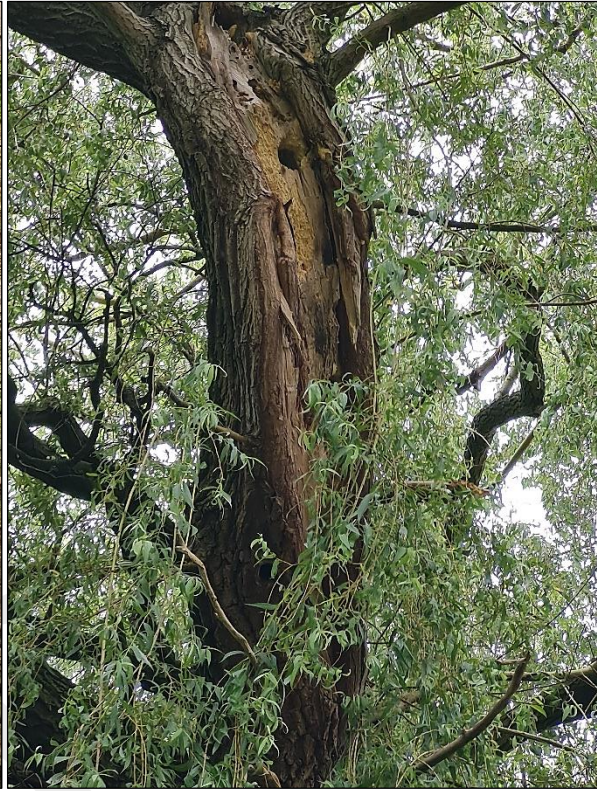
Afb. 7; Uitgescheurd kroondeel heeft geleid tot een langerekte wond met spechtengaten c.q. holten.

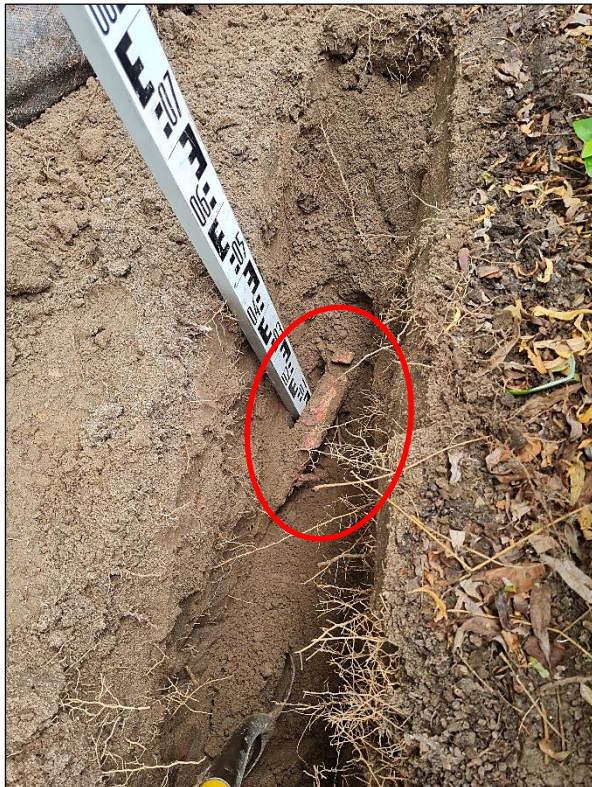
Tot een diepte van -80 cm bestaat het profiel uit een gemengde matig humusrijke (licht lemige) zandgrond. Op een diepte van -40 cm is een wortels aangetroffen met een diameter van 4 cm. Verder zijn er in deze bodemlaag tot 40 cm enkele wortelharen waargenomen. Er is sprake van een extensieve beworteling op deze afstand van de boom. De bodemvochtigheid neemt vanaf 80 cm sterk toe, waarbij het profiel na 90 cm verandert in geel/wit humusarm zand. Na 100 cm is er sprake van natte omstandigheden in grijs humusarm zand. Wortelontwikkeling is vanwege het lage zuurstofgehalte niet mogelijk op deze diepte.

Afb. 8; profielsleuf trekzijde 6 meter uit het hart van de stamvoet.

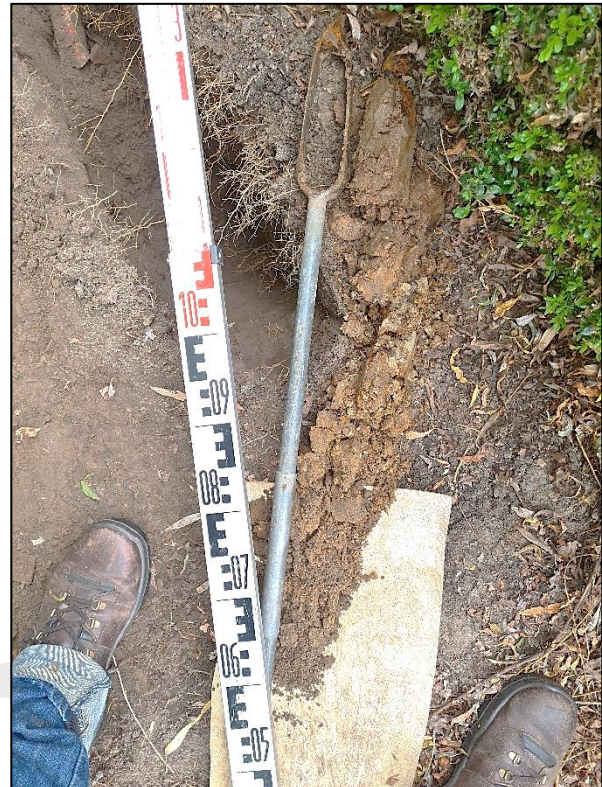
Afb. 9; Vanaf -60 cm is het profiel voortgezet met een edelmanboor.

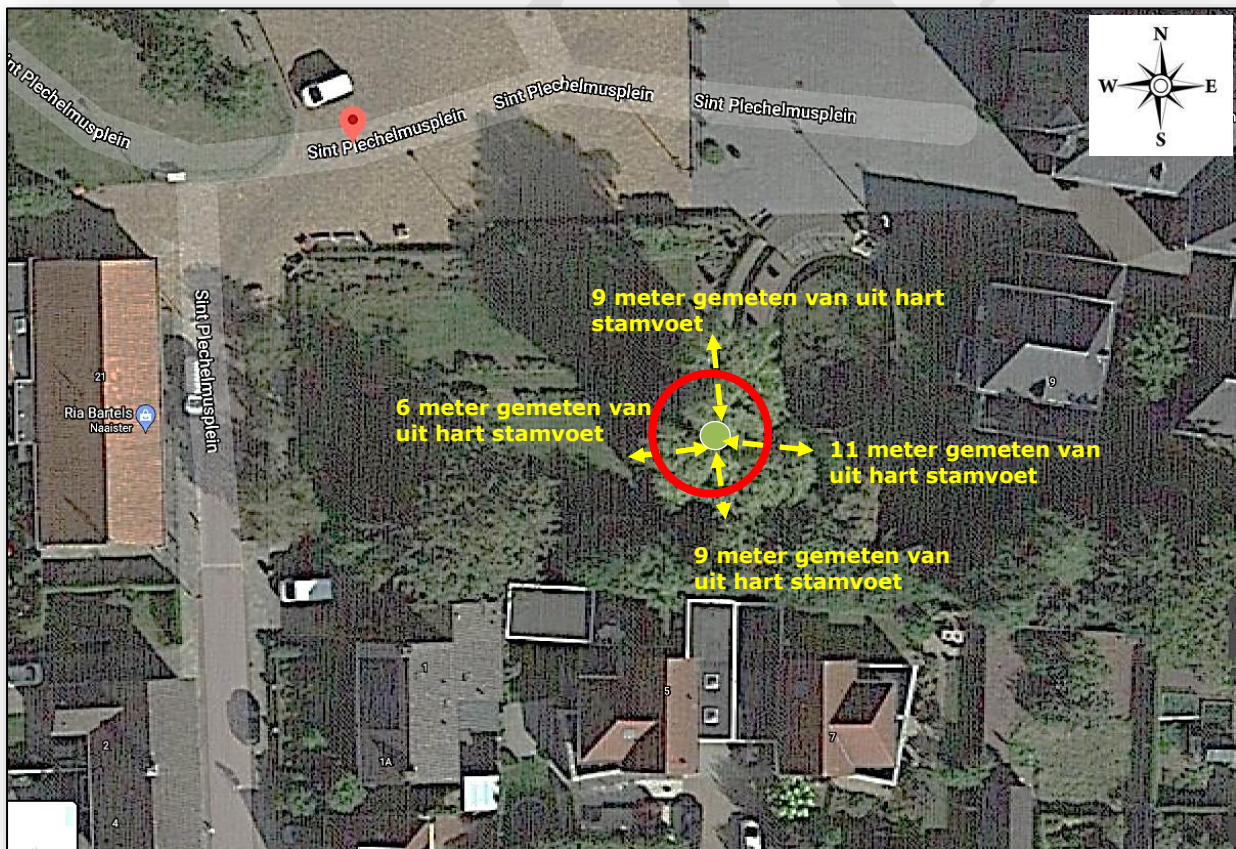
In onderstaande afbeelding is de huidige kroonprojectie van de scheef ontwikkelde boom weergegeven. Vanwege deze scheve ontwikkeling zal de boom qua stabiliteit sterker afhankelijk zijn van de stabiliteitswortels (trekwortels) aan de westzijde van de boom. De maximale graafafstand (gemeten vanuit het hart van de boom) dient te minste vijf meter te bedragen aan de trekzijde van de boom.

Afb. 10; De maatvoeringen van de huidige kroonprojectie is in alle windrichtingen weergegeven. De maximaal graafafstand gemeten van uit het hart van de boom bedraagt vijf meter e.e.a. zoals indicatief met rood is weergegeven.

Hoewel de kwetsbare zone van de boom gezien wordt als de kroonprojectie +2 meter, zullen er waarschijnlijk toch werkzaamheden plaatsvinden binnen deze zone. Deze werkzaamheden dienen dan ook zorgvuldig te worden uitgevoerd (zie bijlage) en bij voorkeur onder toezicht van een boomdeskundige.
