## RENOVATIEPLAN

Projectomschrijving : Verbouw karakteristieke schuur naar woning te Oud Ootmarsum

Projectnummer : 25-014

Datum : 17-07-2025

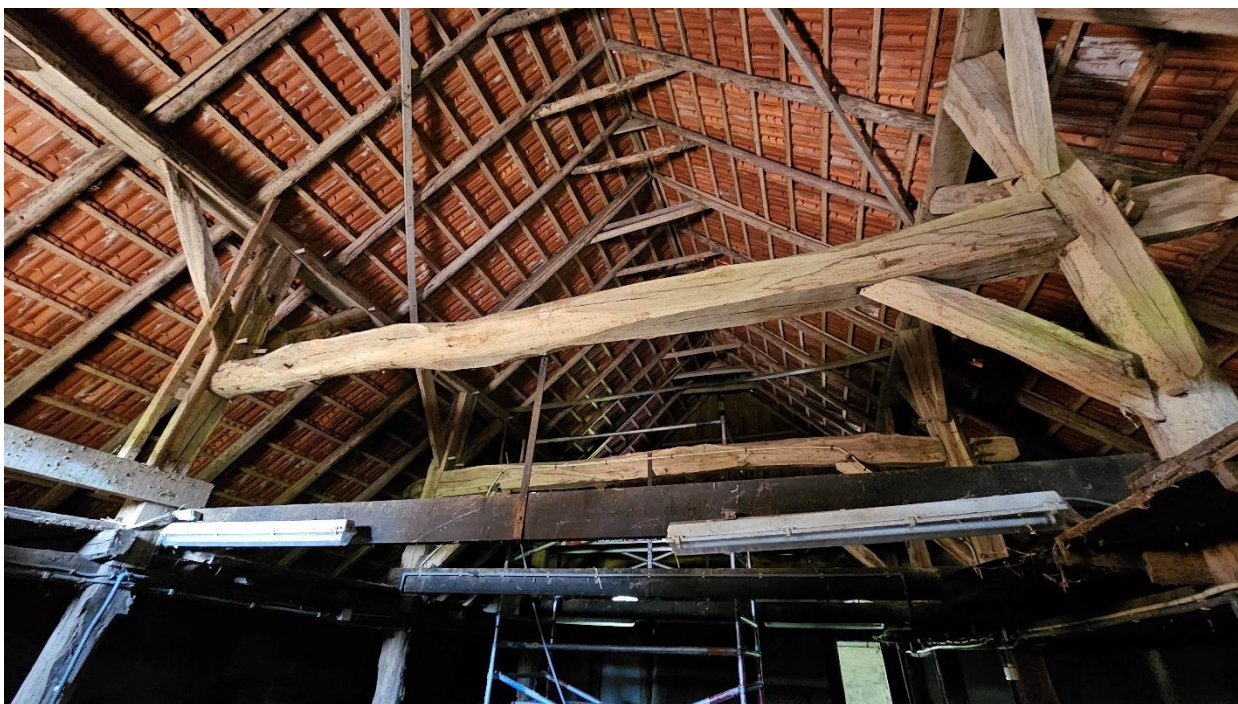
Wijzigingen die in het verleden zijn aangebracht aan de constructie

Bij het tweede ankerbalkgebint ontbreekt een gebintschoor; deze is vlak onder de ankerbalk afgezaagd. Ter plaatse is een extra horizontale balk toegevoegd, die doorloopt naar het gebint bij de voorgevel. Bij elke ankerbalkgebint is in het verleden een extra horizontale balk aangebracht, telkens net boven de hildebalken. Daarnaast zijn in de sporenkap extra windschoren en latten zichtbaar, die later aan de constructie zijn toegevoegd. Deze aanpassingen duiden erop dat de kapconstructie op een later moment is verstevigd, vermoedelijk om de stabiliteit van het gebouw te verbeteren of als reactie op verzakking of vervorming van het houtwerk.

Zodra de nieuwe vloer en de natuurstenen poeren zijn aangebracht, worden de ankerbalkgebinten hersteld. De later toegevoegde horizontale balken aan de ankerbalkgebinten worden verwijderd. De gebinten worden waar nodig versterkt, en aangetast hout wordt vervangen door nieuw hout van dezelfde houtsoort en afmetingen, passend binnen de historische context van het gebouw. Tijdens de werkzaamheden wordt de constructieve samenhang van de kapconstructie nauwlettend bewaakt, zodat de oorspronkelijke draagstructuur behouden blijft of wordt hersteld. Tevens worden de hildebalken ter plaatse van de gebinten hoger geplaatst, zodat ter plaatse van de voormalige stallen een vrije hoogte van circa 2600mm ontstaat. De overige hildebalken worden verwijderd. Na het herstel van de ankerbalkgebinten wordt de sporenkap aangepakt. Beschadigde of verzwakte sporen worden hersteld of vervangen, met inachtneming van de bestaande profilering en verbindingen. De

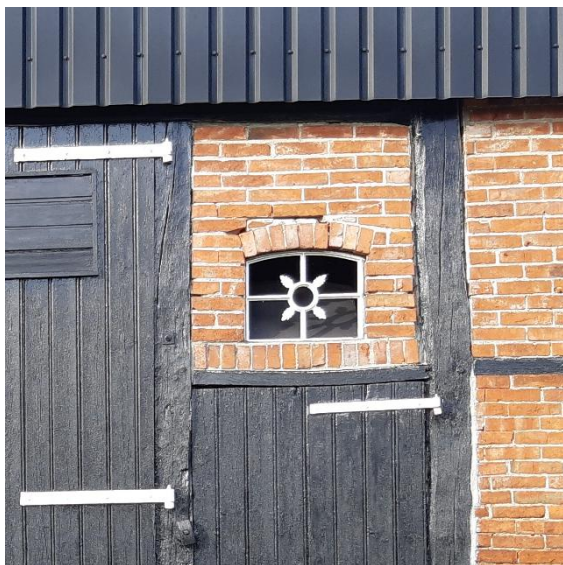
Op diverse plekken in het metselwerk zijn scheuren zichtbaar. Deze scheurvorming duidt op een verslechtering van de constructieve samenhang van het metselwerk. Dit wijst erop dat het metselwerk op meerdere plekken in slechte staat verkeert. De stenen zijn plaatselijk verweerd en de voegen brokkelen af, wat wijst op langdurige blootstelling aan weersinvloeden en gebrek aan onderhoud.

Scheuren rondom stalraam in voorgevel

Het metselwerk in de dichtgemetselde deuropeningen wordt zorgvuldig verwijderd. De stalen stalramen in de zijgevel worden voorzichtig uit het metselwerk geslepen, zodat dit niet beschadigd raakt. In de oorspronkelijke linkerzijgevel wordt ter plaatse van het linker stalraam een opening gezaagd in het metselwerk ten behoeve van de nieuwe entree. Ter plaatse van het middelste stalraam wordt een opening gezaagd met dezelfde afmetingen als de naastgelegen oude staldeur. Boven deze opening wordt een segmentboog geconstrueerd die overeenkomt met die van de naastgelegen staldeur. Tevens worden in deze gevel, ter plaatse van de rechter stalraam, de betonnen raamdorpel en latei verwijderd. De oorspronkelijke opening wordt hier gereconstrueerd, inclusief een gemetselde segmentboog en raamdorpel. Hiervoor worden de originele bakstenen hergebruikt die vrijkwamen bij het maken van de twee openingen. Al het metselwerk moet worden gecontroleerd, en eventuele scheuren worden onderzocht. Ondeugdelijke en loszittende voegen worden handmatig uitgeslepen of uitgehakt tot een voldoende diepte, met behoud van de omliggende stenen. Scheuren in het metselwerk, die met name over de voegen lopen, worden volledig uitgekrabd en opnieuw opgevuld. Waar nodig wordt gebruikgemaakt van roestvrije spiraalankers of voegwapening. Kapotte en loszittende stenen worden verwijderd en vervangen, bij voorkeur door stenen uit hergebruik. Vervolgens wordt het metselwerk opnieuw gevoegd met een bijpassende kalkmortel. Bij het herstellen van metselwerk wordt niet alleen gebruikgemaakt van traditionele kalkzand-metselmortels, maar is ook het toepassen van een kalkhoudende voegmortel van groot belang. Voegmortels op basis van portlandcement zijn ongeschikt voor het herstel van karakteristieke en monumentale panden en worden daarom uitgesloten.

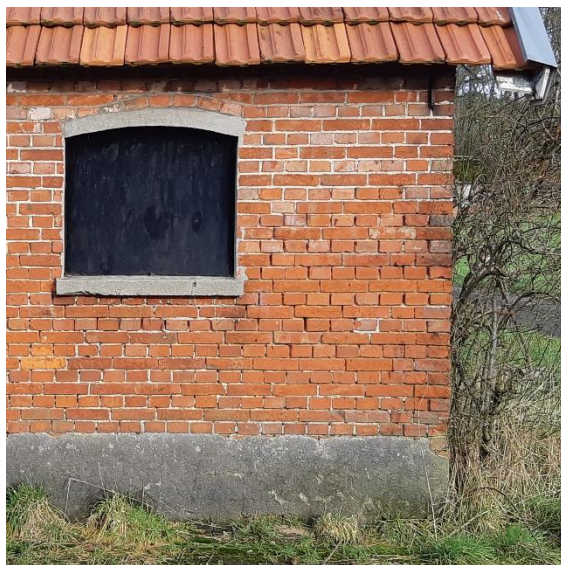
Op meerder plekken is voegwerk verdwenen

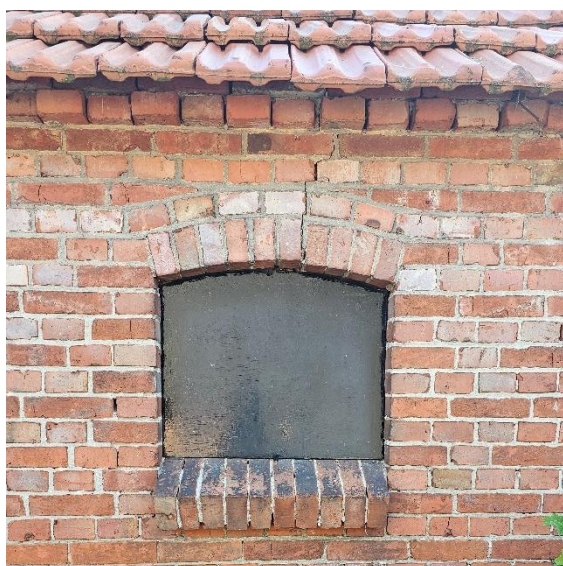
Scheurvorming boven stalramen linkerzijgevel

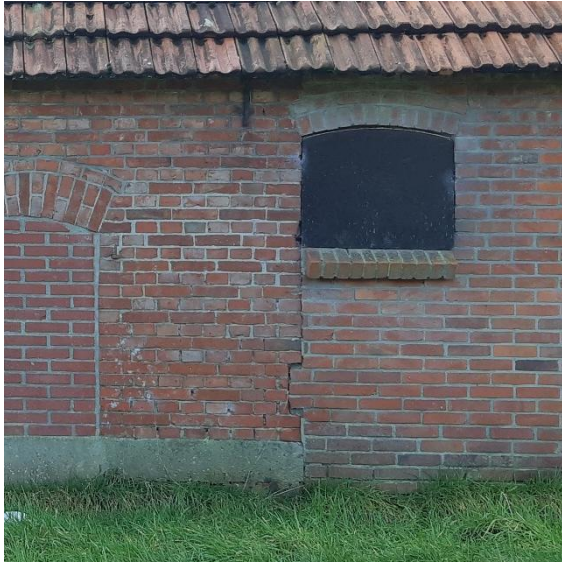
De latere uitbouw aan de achterzijde van de schuur lijkt te zijn verzakt. Dit is te zien aan de scheuren in het metselwerk ter plaatse van de aansluiting van de uitbouw. De beweging in de fundering zorgt ervoor dat er spanningen ontstaan in de muur, met scheurvorming als gevolg.

Aansluiting uitbouw rechterzijgevel

De fundatie van de uitbouw wordt versterkt om verdere verzakking van de gevels te voorkomen. De constructeur zal hier een voorstel voor doen. Zowel in de oorspronkelijke schuur als in de latere uitbouw wordt een nieuwe gewapende betonvloer op zand, van 180mm dik, aangebracht tussen de bestaande buitenmuren. Op de nieuwe betonvloer worden de gebintstaanders voorzien van nieuwe natuurstenen poeren. De afmeting hiervan wordt door de constructeur bepaald. Op de betonvloer wordt drukvaste isolatie aangebracht met daarop een cementdekvloer welke wordt voorzien van vloerverwarming. De bovenkant van de nieuwe cementdekvloer is gelijk aan de bovenzijde van de huidige betonvloer. De rc-waarde van de nieuwe vloer moet gemiddeld minimaal 3,7 m<sup>2</sup>K/W zijn.

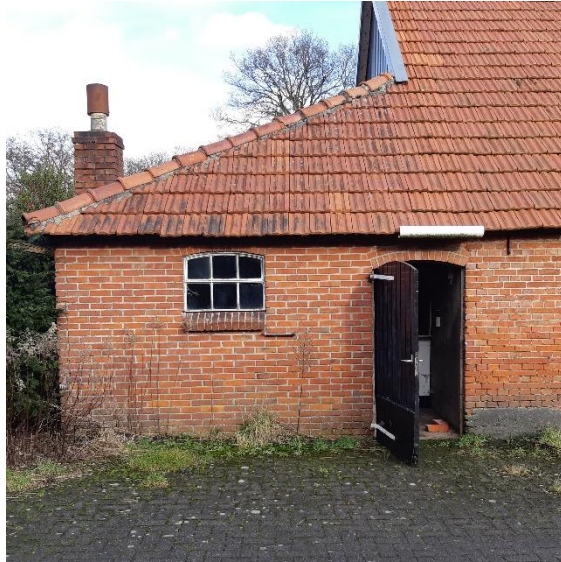
Aansluiting uitbouw linkerzijgevel

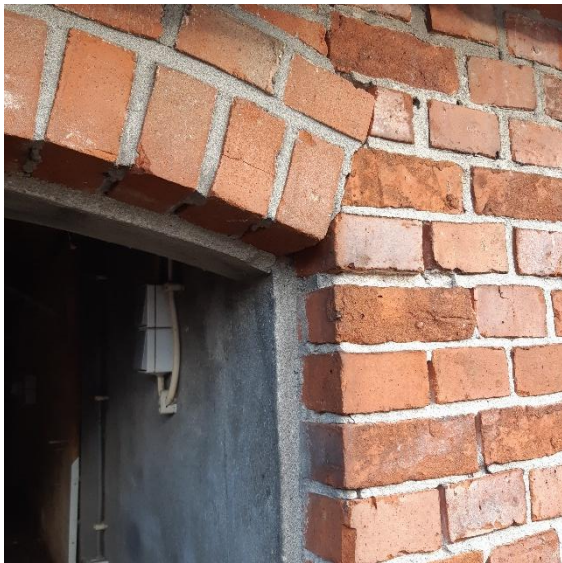
Detail verzakking linkerzijgevel

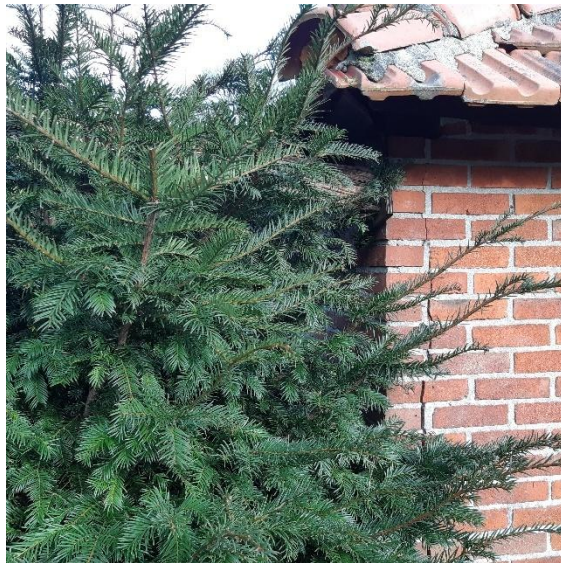
Detail scheurvorming achtergevel uitbouw

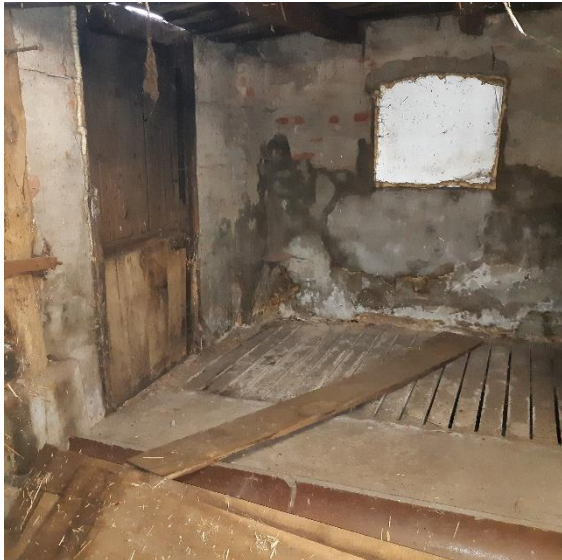
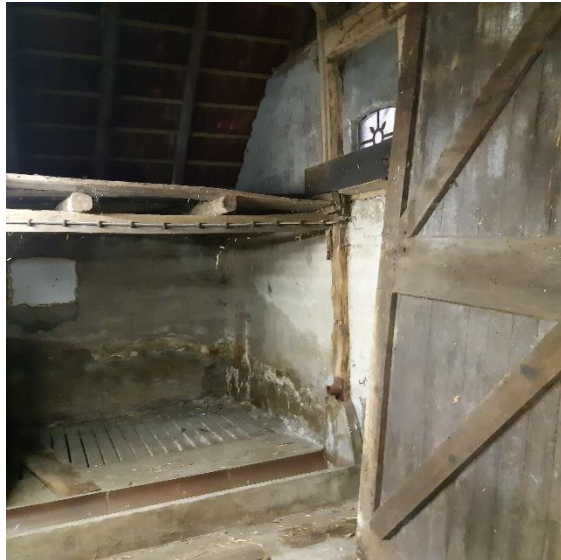
In de stal zijn de gevolgen van het jarenlang gebruik met dieren duidelijk zichtbaar. Door de aanwezigheid van mest, urine en vochtinslag van buiten is er veel vocht in de constructie getrokken. De muren tonen tekenen van optrekkend vocht, schimmelvorming en vervuiling, vooral in de lagere delen. Dit is niet alleen slecht voor de constructie, maar ook voor de gezondheid van gebruikers.

Vochtproblemen in de schuur.

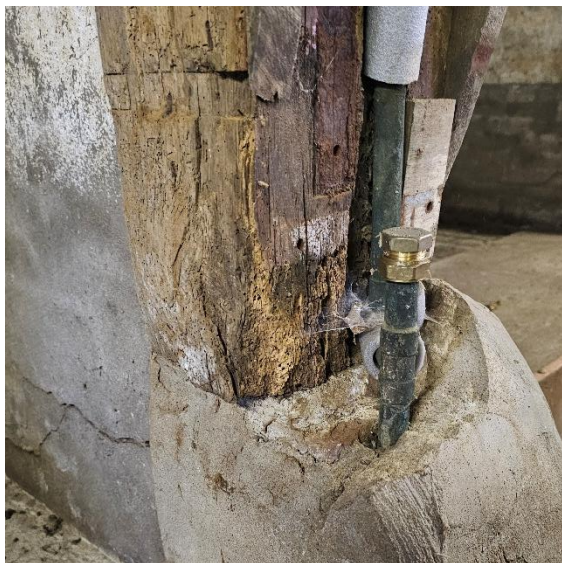
Het hout in de schuur vertoont duidelijke tekenen van aantasting. De onderste delen van het hout zijn beschadigd door langdurige blootstelling aan vocht en door wrijving veroorzaakt door vee en dergelijke. De houtstructuur is verzwakt en brokkelt af, wat de draagkracht van het hout ernstig kan verminderen. Daarnaast zijn er talloze kleine gaatjes zichtbaar in het hout, wat wijst op aantasting door houtborende insecten, zoals houtworm. Deze gaatjes duiden op een langdurige aanwezigheid van ongedierte dat het hout van binnenuit heeft verzwakt.

Houtaantasting door vocht en wrijving

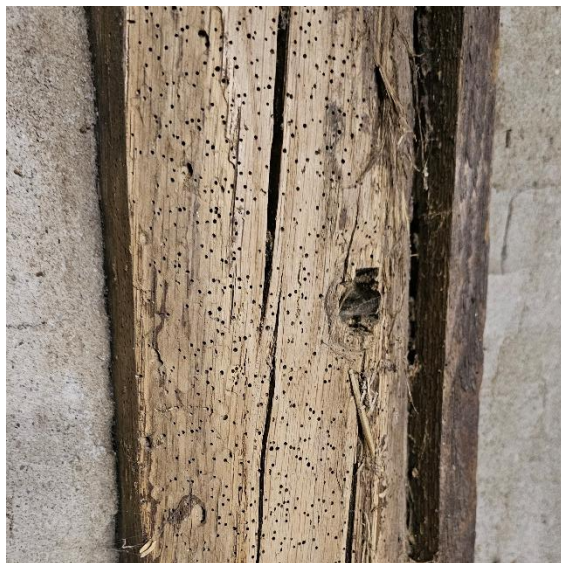
Houtaantasting door houtborende insecten

gehele houtconstructie wordt preventief behandeld tegen houtaantastende insecten. Ter plaatse van de latere uitbouw wordt de draagconstructie van het dak aangepast volgens voorstel van de constructeur. Vervolgens worden er nieuwe sporen aangebracht die qua vorm en materiaal aansluiten bij de sporen van de oorspronkelijke schuur. Op de nieuwe en herstelde sporen worden Douglas planken van 20 mm dik, fijnbezaagd, aangebracht. Deze planken vormen het zichtbare dakbeschot. Douglas zorgt voor duurzaamheid en een natuurlijke uitstraling. Boven op het dakbeschot wordt regelwerk aangebracht en vervolgens worden de SlimFix geïsoleerde dakplaten gemonteerd. Deze platen zorgen voor een goede thermische isolatie, wat bijdraagt aan het comfort en de energiezuinigheid van het gebouw. Op de dakplaten worden vervolgens tengels en panlatten bevestigd. Ten slotte worden de bestaande rode dakpannen zorgvuldig teruggeplaatst. Dit hergebruik draagt bij aan het behoud van het authentieke uiterlijk van het dak en is bovendien een duurzame keuze. Om het regenwater op een gecontroleerde manier te kunnen afvoeren van het dak, worden er zinken goten en hwa's aangebracht. De Rc-waarde van het dak moet gemiddeld minimaal  $6,3 \text{ m}^2\text{K/W}$  zijn.
