# *Bomen Effect Analyse*

→ Abdijweg  
Weerselo

| Kenmerk | Bomen Effect Analyse Weerselo Abdijweg |
| Projectnummer | PFBD 24 010 TH |

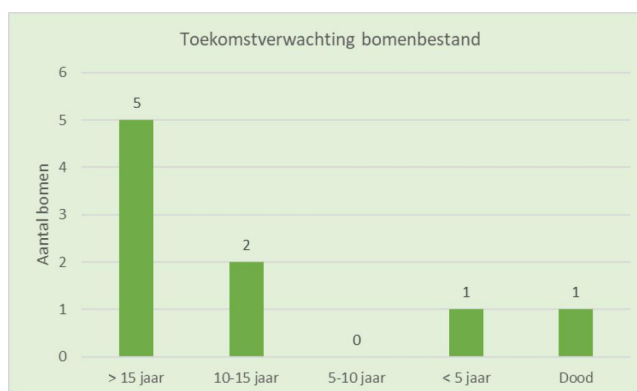
Voor de toekomstverwachting geldt het volgende: 5 van de 9 bomen zijn met een goede toekomstverwachting (>15 jaar) beoordeeld. Het overige deel van het bomenbestand is met een (sterk) verminderde toekomstverwachting beoordeeld. Zo zijn 2 bomen met een redelijke toekomstverwachting (10-15 jaar) beoordeeld. Bij 1 boom is de toekomstverwachting als slecht (<5 jaar) beoordeeld. De dode boom heeft uiteraard geen toekomstverwachting. Dat de toekomstverwachting van een deel van het bomenbestand als (sterk) verminderd is beoordeeld, komt vooral door de aanwezigheid van zwamaantastingen.

3.1.1 - Toekomstverwachting bomenbestand

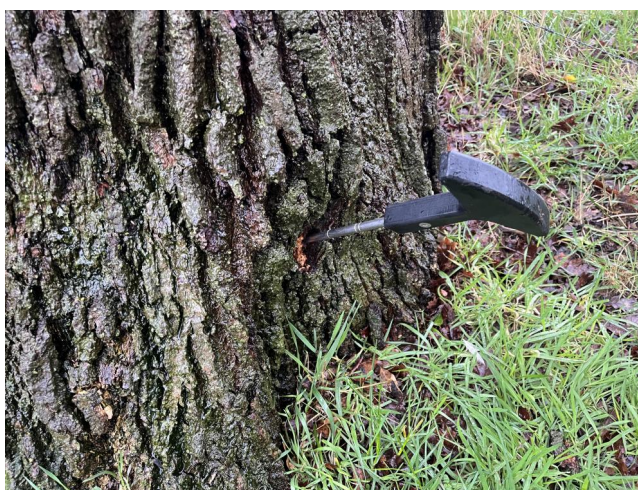
Tijdens de boomveiligheidscontrole zijn 2 bomen afgekeurd op boomveiligheid. Het betreft hier boom **6** en **8**. Bij boom **6** is een omvangrijke rotting in de stamvoet geconstateerd. Dit als gevolg van een aantasting door de harslakzwam. Zeer waarschijnlijk is er ook een secundaire aantasting (honingzwam) aanwezig gezien de bloedingen op de stam. Voor deze boom geldt een verhoogd risico op stambreuk en windworp. De boom dient daarom binnen een veiligheidstermijn van 6 maanden geveld te worden.

3.1.2 - Omvangrijke rotting in de stamvoet van boom 6

Boom **6** en **8** zijn los van de werkzaamheden gezien al niet te behouden. Dit vanwege de grove gebreken in de stamvoet van boom **6** en omdat boom **8** al afgestorven is.

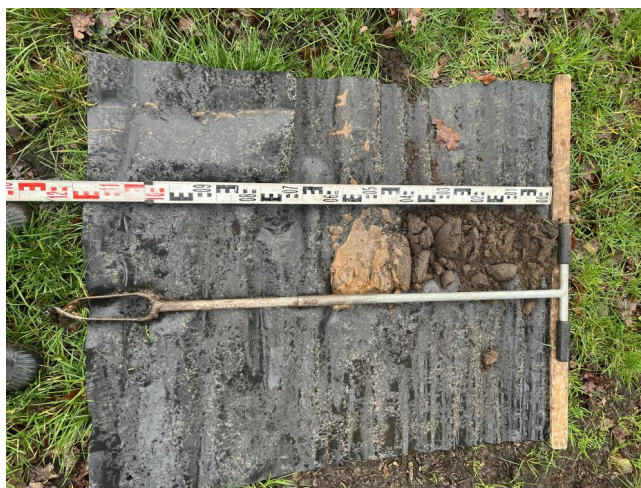
3.2.1 - Bodemprofiel

Uit de grondboring blijkt dat de bomen intensief wortelen in de bovenste 50 cm onder maaiveld. Tot deze diepte is intensieve beworteling van de bomen aangetroffen. Vanwege de natte winter van 2023-2024 is het grondwater tijdens het onderzoek aangetroffen op een diepte van 50-60 cm onder maaiveld. Hierdoor was het niet mogelijk om dieper te boren. Uit gegevens van [Twents Waternet](#) blijkt dat de grondwaterstand in het projectgebied wisselt<sup>[1]</sup>. Dit is terug te zien in de onderstaande afbeelding. Op basis van de hierboven beschreven factoren wordt verwacht dat de bomen in het projectgebied in ieder geval een deel van het jaar met de wortels gebruik maken van het grondwater voor de vochtvoorziening.

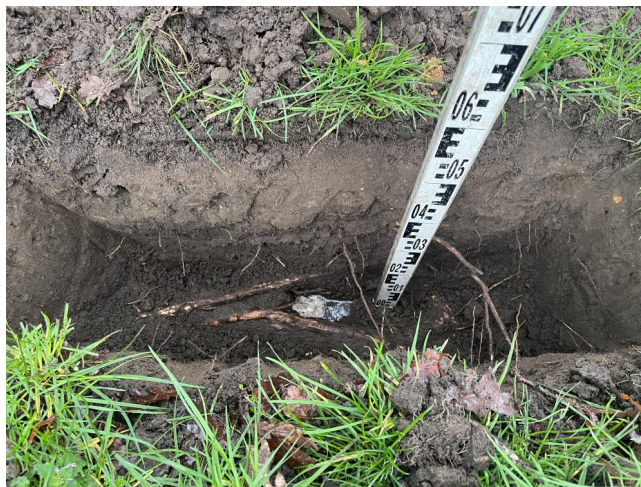
Aan de westkant van boom **1** t/m **4** wordt op kleine afstand (4,5 m van boom **1** en **2** en <2 m van boom **3** en **4**) nieuwbouw gerealiseerd. Om de invloed hiervan op de bomen te onderzoeken heeft ondergronds onderzoek plaatsgevonden. Uit de proefsleuf bij boom **1**, blijkt dat er op deze afstand intensieve beworteling van de boom aanwezig is. Dit vanaf maaiveldniveau tot 50 cm onder maaiveld. De bovenste beworteling betreft echter fijne beworteling. De dikke (stabiliteit-)beworteling bevindt zich op een diepte tussen de 40 en 50 cm onder maaiveld. Graafwerkzaamheden voor het uitgraven van een fundering voor de nieuwbouw leiden tot 20% wortelverlies bij boom **1** en **2** en tot ongeveer 40% bij boom **3** en **4**. Door deze percentages wortelverlies, is het realiseren van de nieuwbouw van belemmerende invloed op het behoud van de bomen.

3.5.1 - Proefsleuf bij boom 1
