Rapportage Asbestinventarisatie  
van een tuinbouwbedrijf gelegen op de locatie  
De Driesprong 22, 2295LM te Kwintsheul

Projectnummer: A4231-2 Versie: 1.0

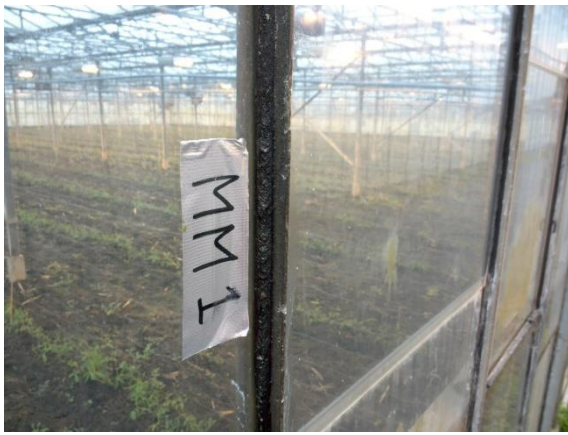
| Bron: Bron1, Kaskit op gevelroeden | |
|---|---|
| Beschadiging/verwerking: | Licht beschadigd en licht verweerd |

Foto 1. Asbesthoudende kaskit op gevelroeden (bron Bron1)

| Bron: Bron1, Kaskit op gevelroeden | |
|---|---|
| <p>De bron valt volgens artikel 4.54b van het Arbeidsomstandighedenbesluit en artikel 4 van het Asbestverwijderingsbesluit 2005 onder de uitzonderingen voor asbestinventarisatie. Derhalve is van deze bron geen risicoklasse bepaald en dus ook geen SMART opgesteld. Voor de volledigheid van het onderzoek is de bron wel in de rapportage vermeld.</p> <p>Asbest is inhomogeen aanwezig in deze toepassing. Derhalve is van deze toepassing een verzamelmonster genomen.</p> <p>De aangegeven hoeveelheid is de opgemeten glasoppervlakte.</p> | |

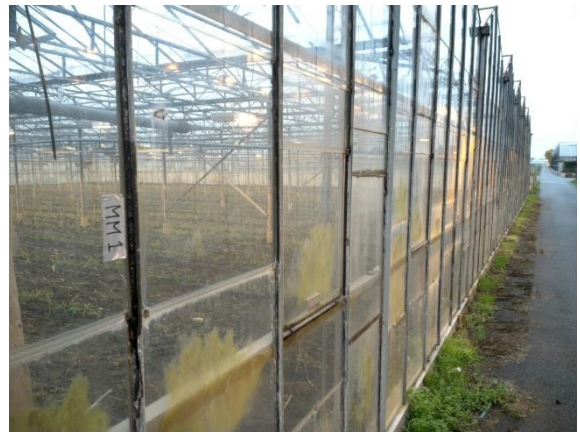
Foto 2. Asbesthoudende kaskit op gevelroeden (bron Bron1)

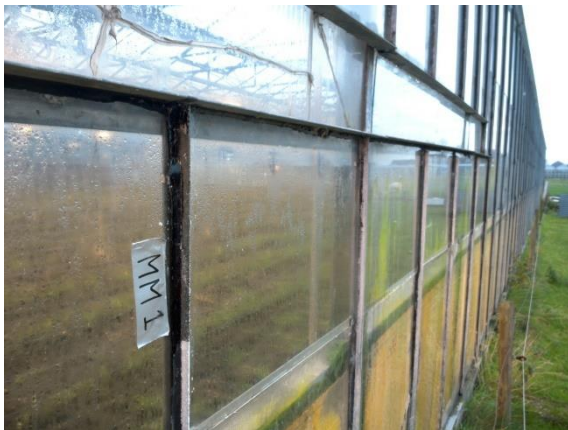
Foto 3. Asbesthoudende kaskit op gevelroeden (bron Bron1)

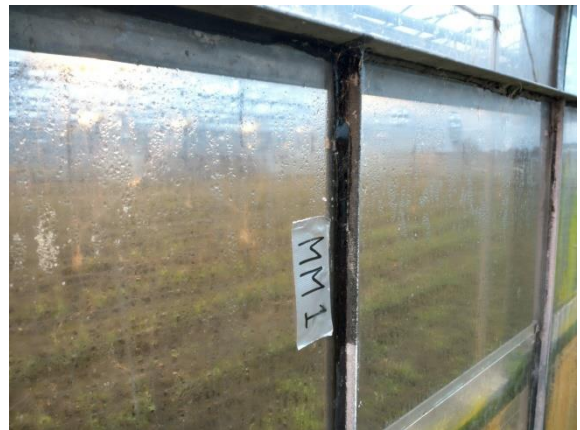
Foto 4. Asbesthoudende kaskit op gevelroeden (bron Bron1)

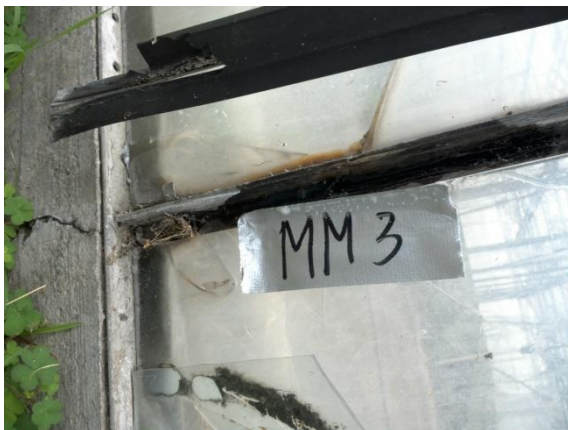
Foto 5. Asbesthoudende kaskit op gevelroeden (bron Bron1)

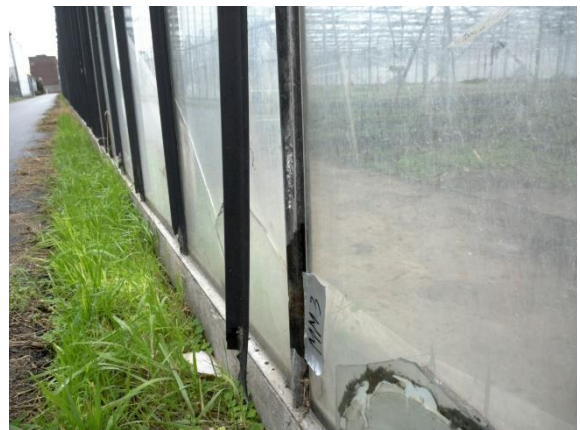
Foto 6. Asbesthoudende kaskit op gevelroeden (bron Bron1)

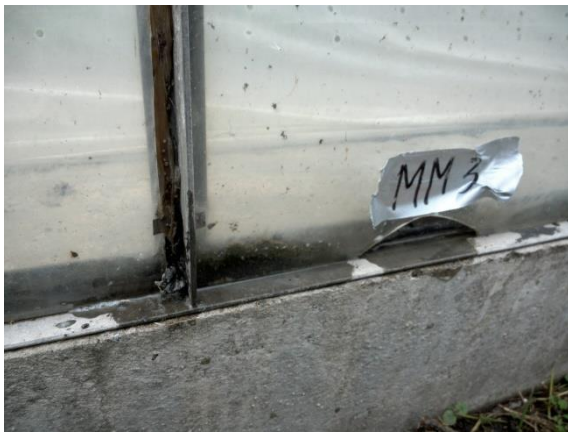
Foto 7. Asbesthoudende kaskit op gevelroeden (bron Bron1)

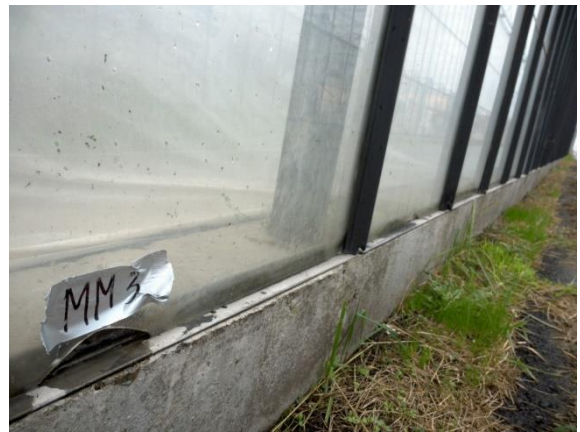
Foto 8. Asbesthoudende kaskit op gevelroeden (bron Bron1)

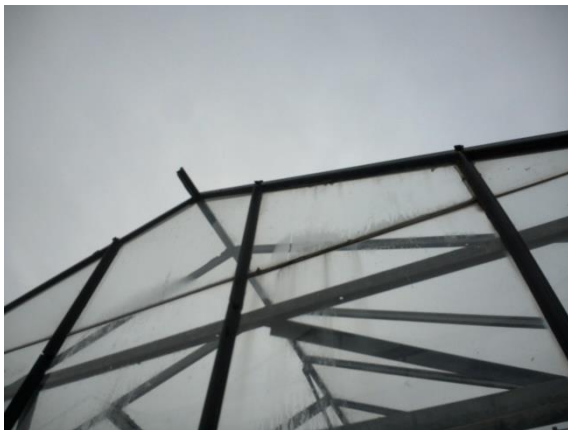
Foto 9. Asbesthoudende kaskit op gevelroeden (bron Bron1)

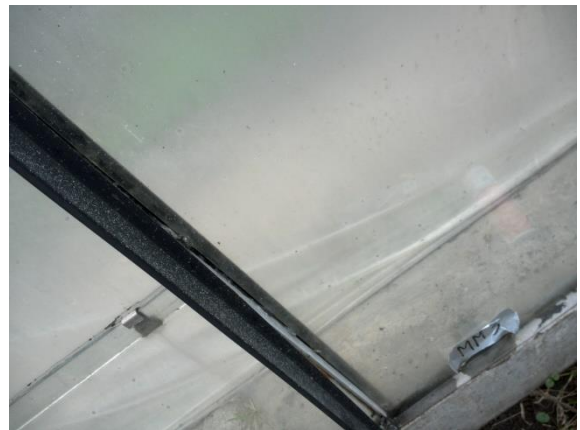
Foto 10. Asbesthoudende kaskit op gevelroeden (bron Bron1)

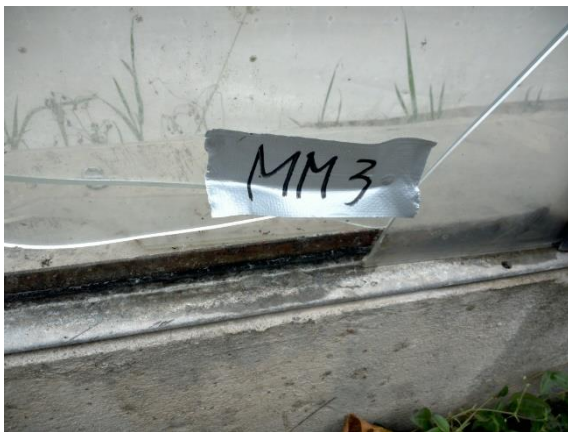
Foto 11. Asbesthoudende kaskit op gevelroeden (bron Bron1)

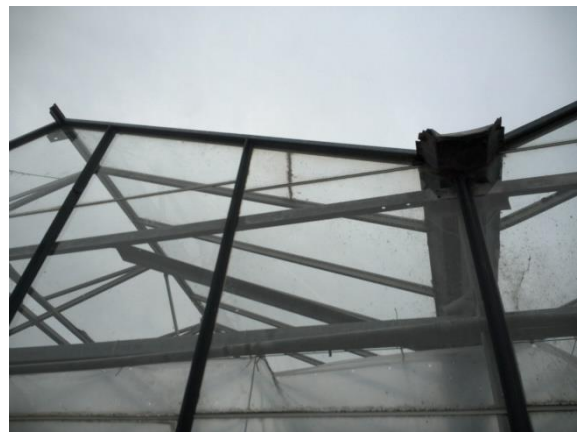
Foto 12. Asbesthoudende kaskit op gevelroeden (bron Bron1)

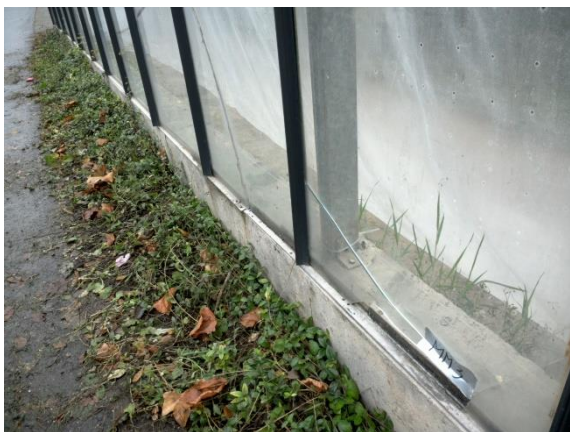
Foto 13. Asbesthoudende kaskit op gevelroeden (bron Bron1)

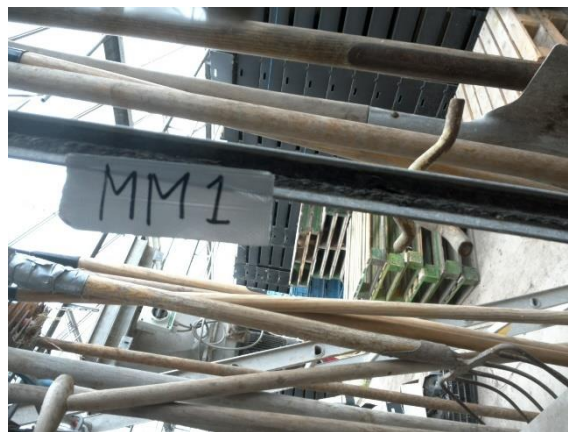
Foto 14. Asbesthoudende kaskit op gevelroeden (bron Bron1)

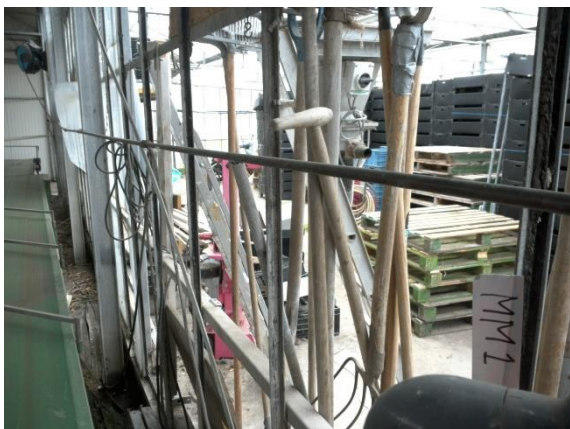
Foto 15. Asbesthoudende kaskit op gevelroeden (bron Bron1)

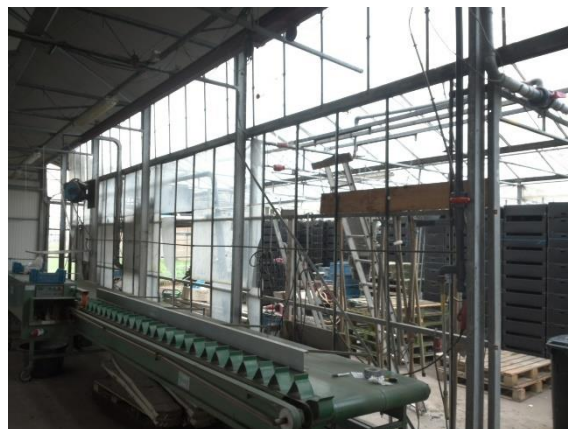
Foto 16. Asbesthoudende kaskit op gevelroeden (bron Bron1)

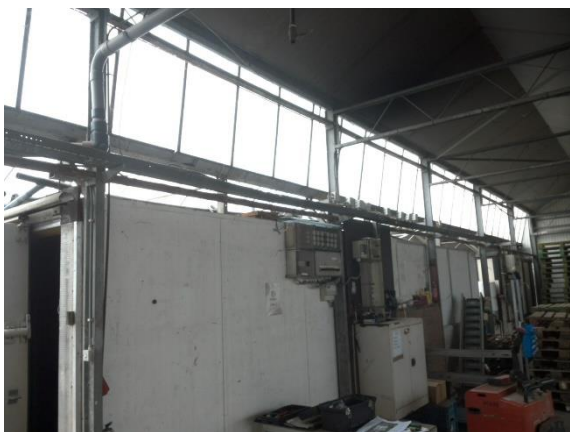
Foto 17. Asbesthoudende kaskit op gevelroeden (bron Bron1)

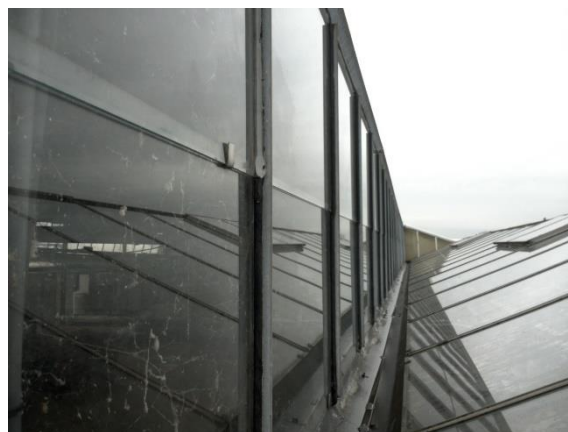
Foto 18. Asbesthoudende kaskit op gevelroeden (bron Bron1)

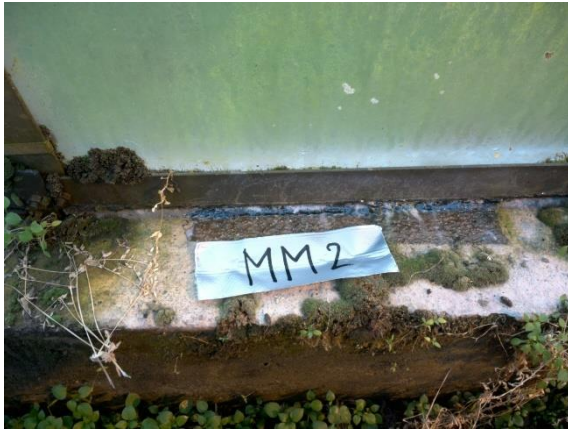
| <b>Bron: Bron2, Kaskit op voetrand</b> | |
|---|---|
| Beschadiging/verwerking: | Licht beschadigd en licht verweerd |

Foto 19. Asbesthoudende kaskit op voetrand  
(bron Bron2)

| <b>Bron: Bron2, Kaskit op voetrand</b> | |
|---|---|
| De bron valt volgens artikel 4.54b van het Arbeidsomstandighedenbesluit en artikel 4 van het Asbestverwijderingsbesluit 2005 onder de uitzonderingen voor asbestinventarisatie. Derhalve is van deze bron geen risicoklasse bepaald en dus ook geen SMART opgesteld. Voor de volledigheid van het onderzoek is de bron wel in de rapportage vermeld.<br>Asbest is inhomogeen aanwezig in deze toepassing. Derhalve is van deze toepassing een verzamelmonster genomen. | |

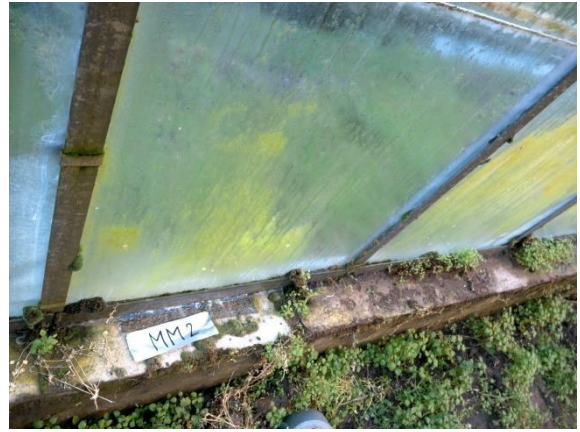
Foto 20. Asbesthoudende kaskit op voetrand  
(bron Bron2)

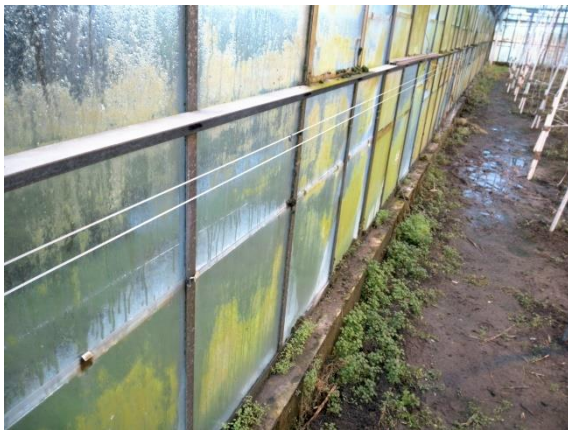
Foto 21. Asbesthoudende kaskit op voetrand  
(bron Bron2)

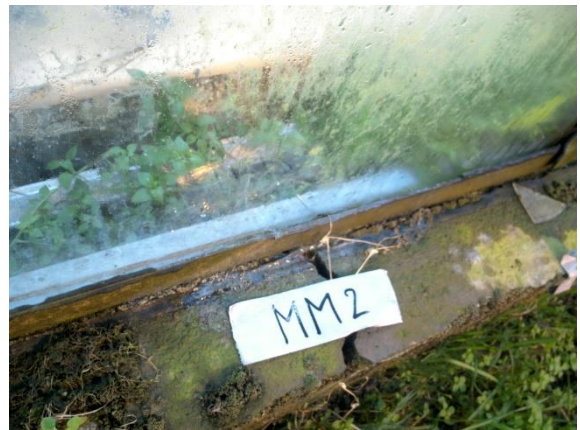
Foto 22. Asbesthoudende kaskit op voetrand  
(bron Bron2)

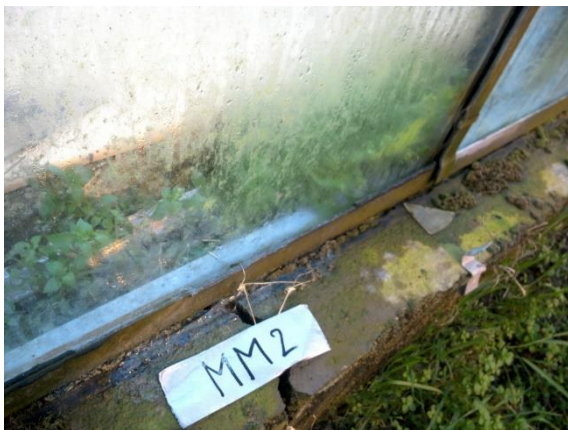
Foto 23. Asbesthoudende kaskit op voetrand  
(bron Bron2)

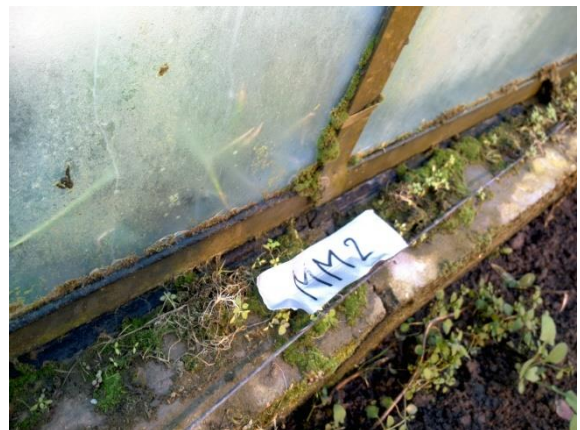
Foto 24. Asbesthoudende kaskit op voetrand  
(bron Bron2)

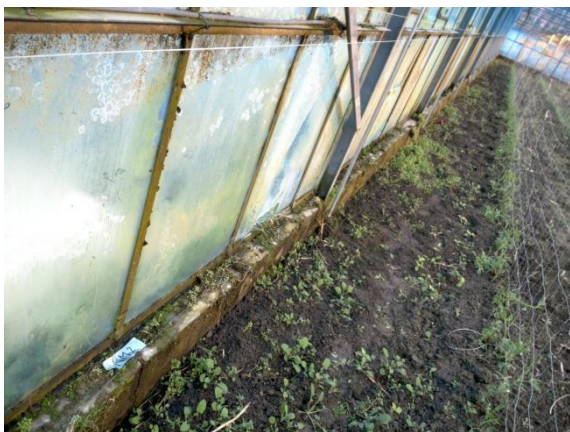
Foto 25. Asbesthoudende kaskit op voetrans (bron Bron2)

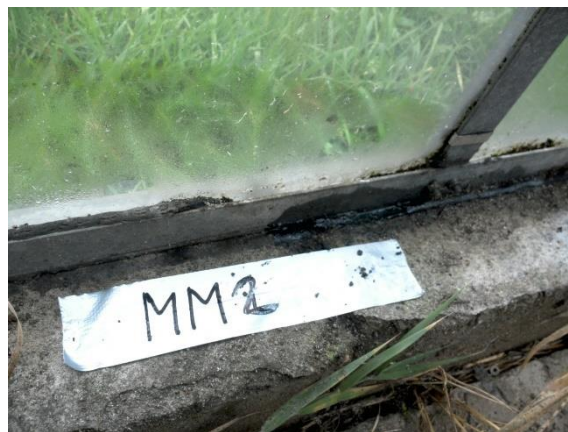
Foto 26. Asbesthoudende kaskit op voetrans (bron Bron2)

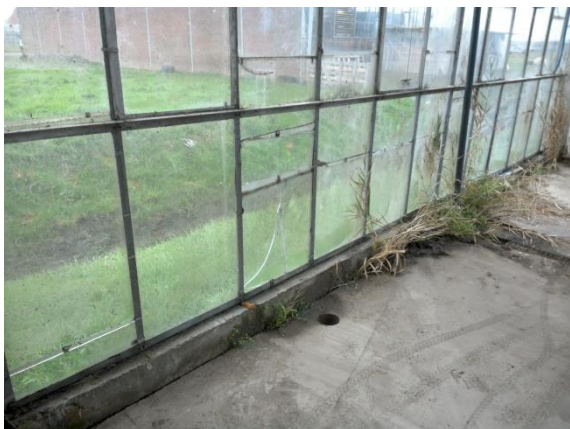
Foto 27. Asbesthoudende kaskit op voetrans (bron Bron2)

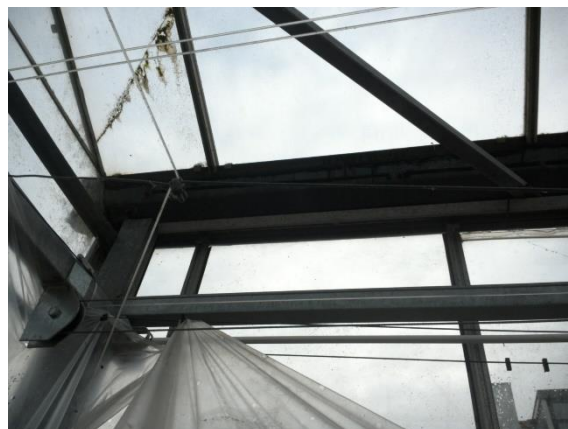
Foto 28. Asbesthoudende kaskit op goot (bron Bron3)

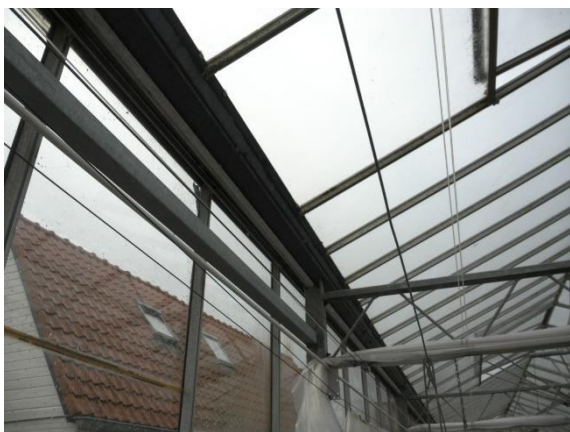
Foto 29. Asbesthoudende kaskit op goot (bron Bron3)

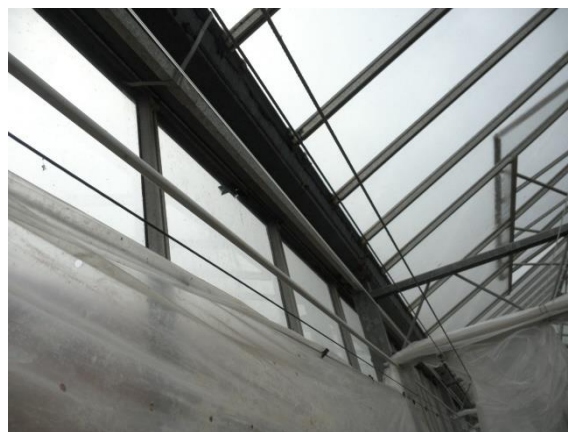
Foto 30. Asbesthoudende kaskit op goot (bron Bron3)

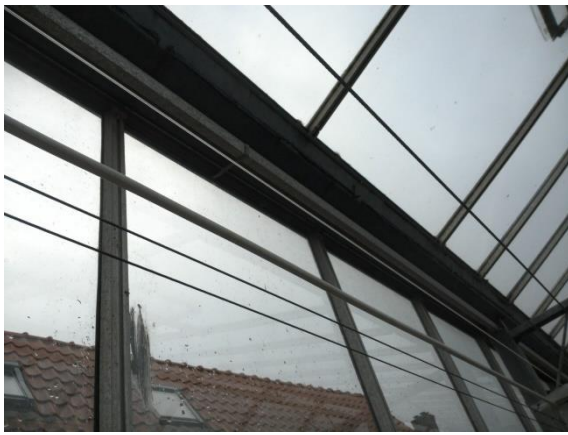
Foto 31. Asbesthoudende kaskit op goot (bron Bron3)
