Rapportage Asbestinventarisatie  
van een woon- winkelpand met garage gelegen op de locatie  
Herenstraat 23, 25 en 25a, 2291 BB te Wateringen

Projectnummer: A9085 Versie: 1.0

| Type bouwwerk | : woon- winkelpand met garage |
| Datum onderzoek | : 7 maart 2024 |

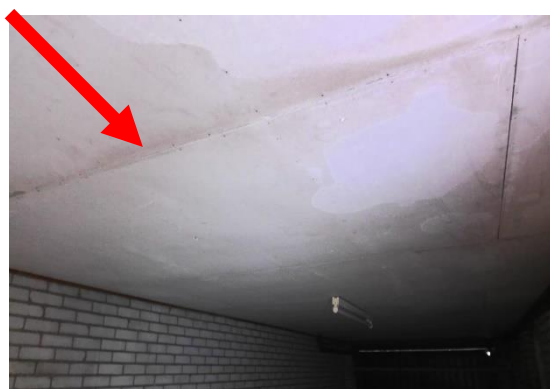
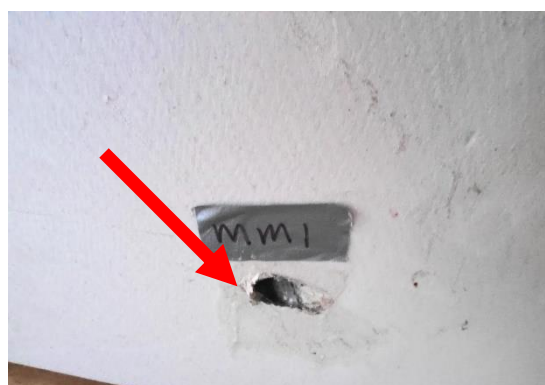
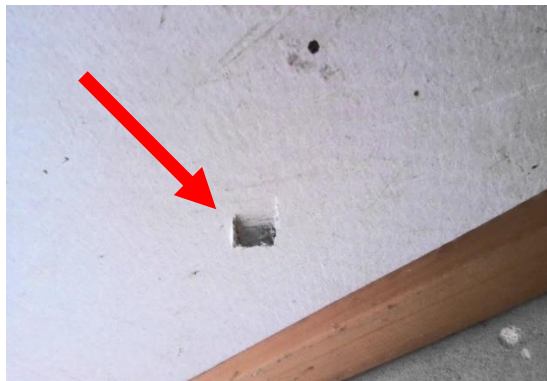
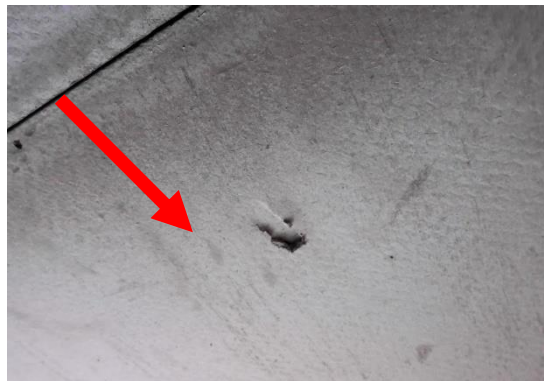
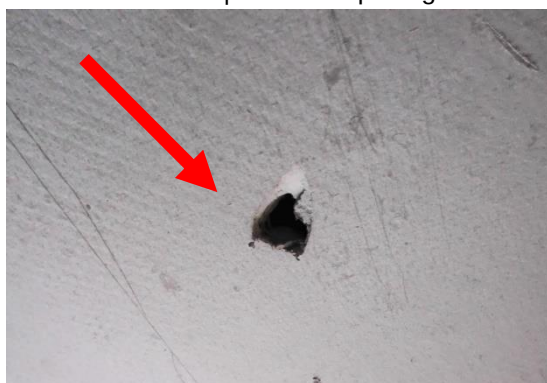
| Bron: Bron1, Plafondbeplating | |
|---|---|
| Percentage en soort asbest: | 15-30% Amosiet |
| Hechtgebondenheid: | Niet-hechtgebonden |
| Beschadiging: | Licht beschadigd |

| De beplating is plaatselijk beschadigd. Er zijn visueel geen restanten aangetroffen. In verband met de schade zijn een tweetal kleefmonsters genomen om een asbestverontreiniging vast te stellen dan wel uit te sluiten (Bron 2). |

FOTO 1 | Plafondbeplating

FOTO 2 | Plafondbeplating

FOTO 3 | Plafondbeplating

FOTO 4 | Plafondbeplating

FOTO 5 | Plafondbeplating

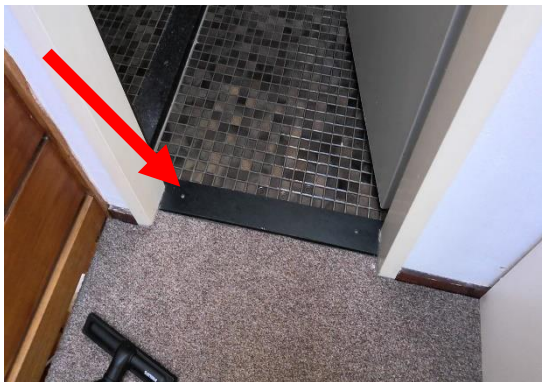
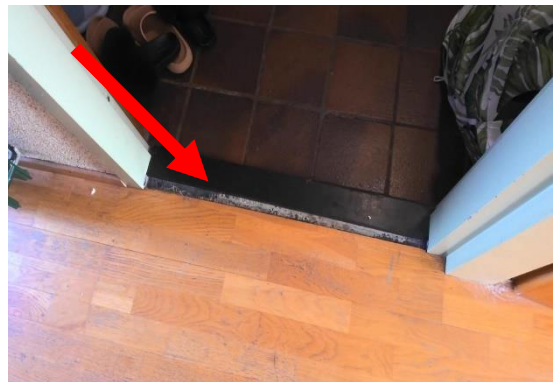
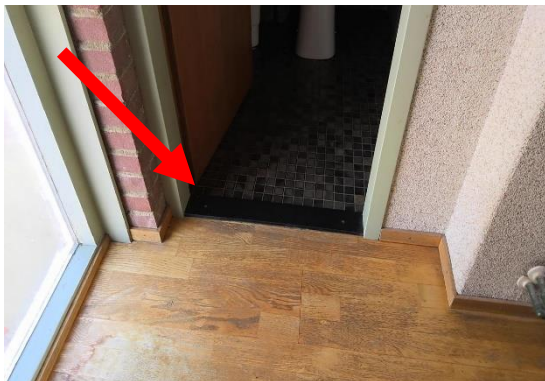
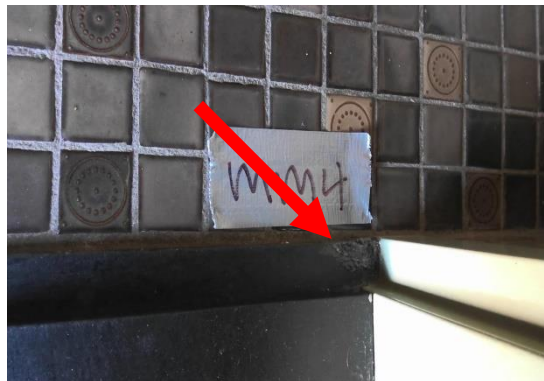
| Bron: Bron4, Dorpel | |
|---|---|
| Het zijn twee dorpels op elkaar. De onderste ligt in specie, de bovenste is geschroefd. | |

FOTO 23 | Dorpel

FOTO 22 | Dorpel

FOTO 20 | Dorpel

FOTO 21 | Dorpel

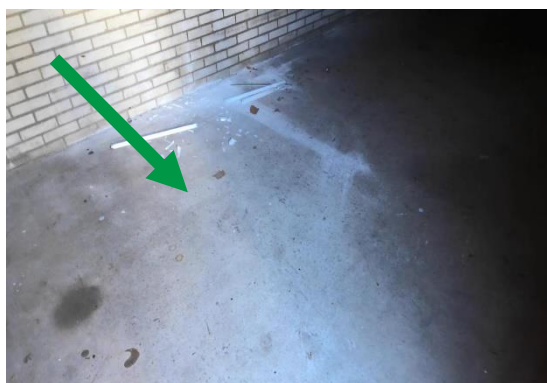
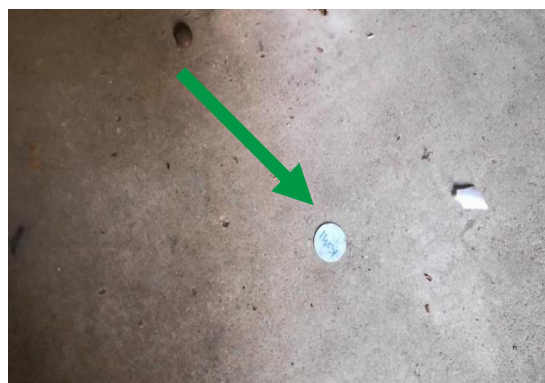
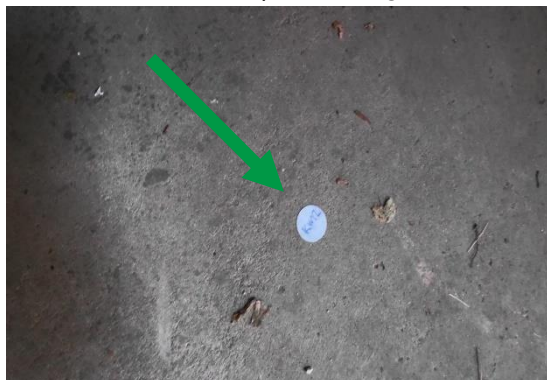
| Bron: Bron2, Inkadering | |
|---|---|
| De beplating is plaatselijk beschadigd. Er zijn visueel geen restanten aangetroffen. In verband met de schade zijn een tweetal kleefmonsters genomen om een asbestverontreiniging vast te stellen dan wel uit te sluiten. Middels de kleefmonsters is geen asbestverontreiniging vastgesteld. Omdat de ruimte niet in gebruik is acht Ingenieursbureau Mol een onderzoek conform NEN 2991 teneinde de blootstellingsrisico's te bepalen niet noodzakelijk. | |

FOTO 6 | Inkadering

FOTO 7 | Inkadering

FOTO 8 | Inkadering

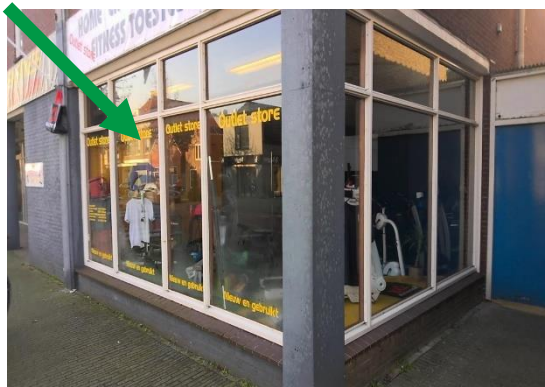
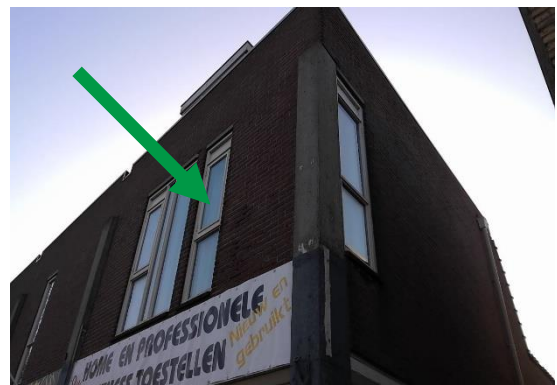
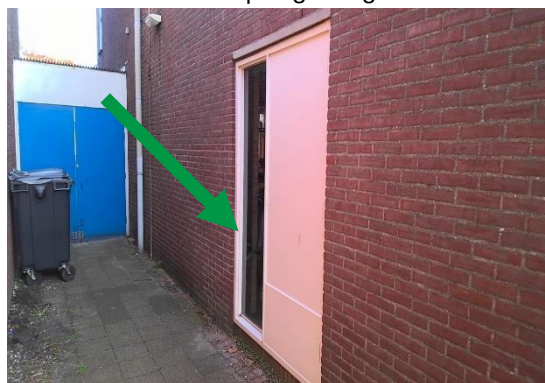
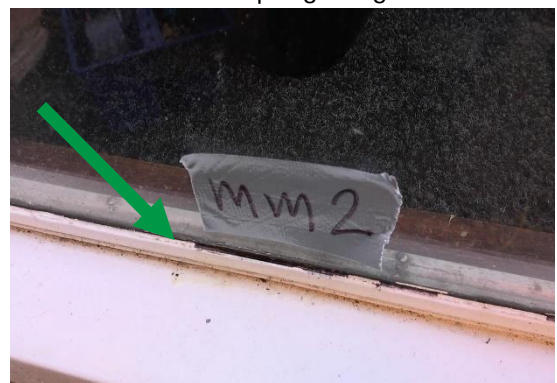
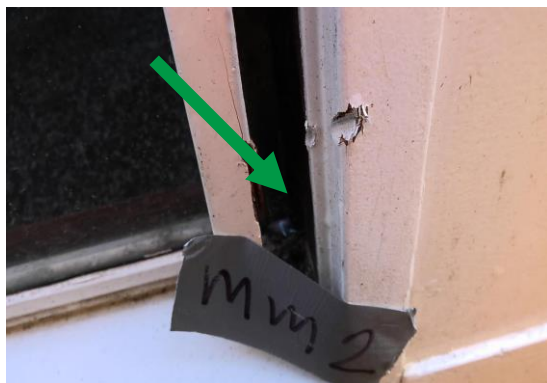
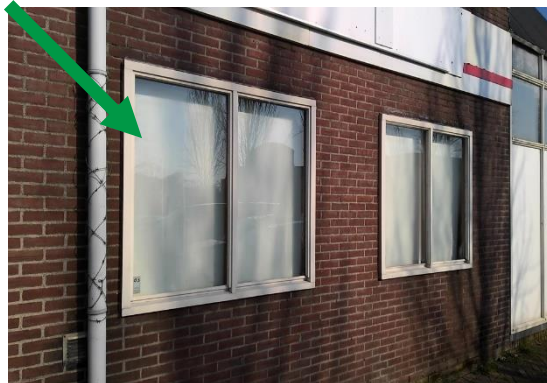
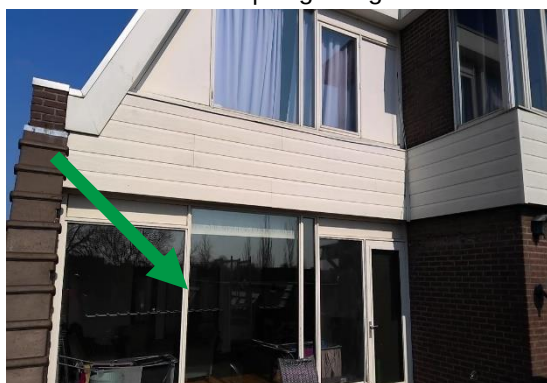
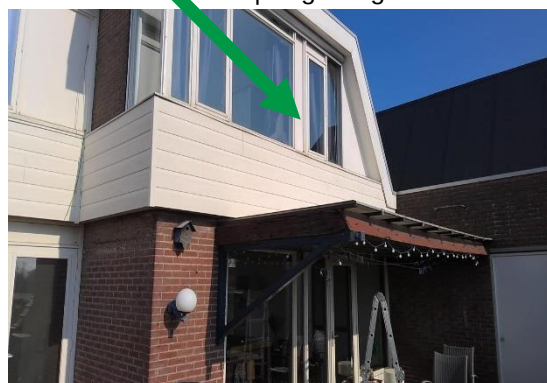
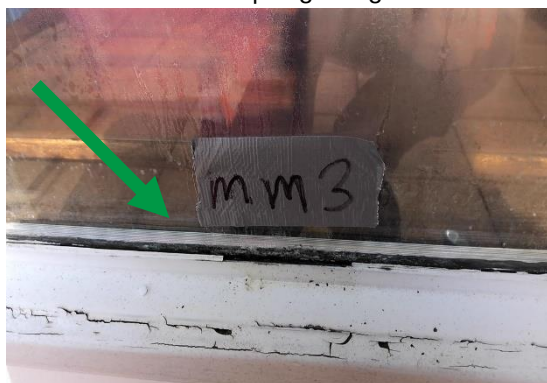
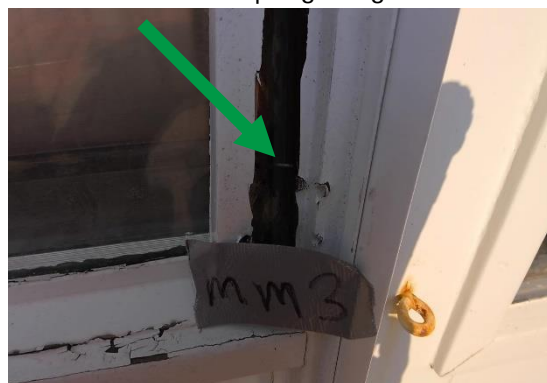
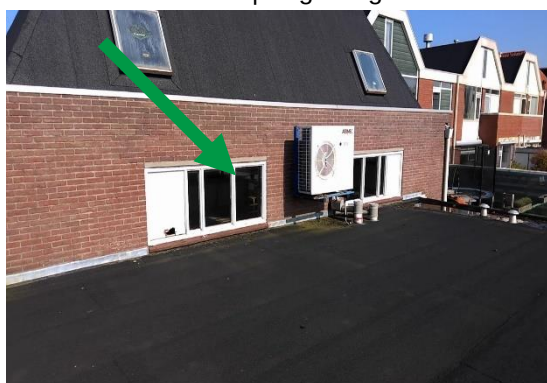
| Bron: Bron3, Beglazingskit | |
|---|---|
| Asbest is inhomogeen aanwezig in deze toepassing. Derhalve zijn van deze toepassing meerdere monsters genomen. De kit bevindt zich zowel bij de beglazing als bij de houten kozijnvulling. Door de tijd zijn er enkele ruiten vervangen met moderne kitteden. Er moet echter aangenomen worden dat restanten van de oude kit in de sponning achtergebleven is. | |

FOTO 9 | Beglazingskit

FOTO 10 | Beglazingskit

FOTO 11 | Beglazingskit

FOTO 12 | Beglazingskit

FOTO 13 | Beglazingskit

FOTO 14 | Beglazingskit

FOTO 15 | Beglazingskit

FOTO 16 | Beglazingskit

FOTO 17 | Beglazingskit

FOTO 18 | Beglazingskit

FOTO 19 | Beglazingskit

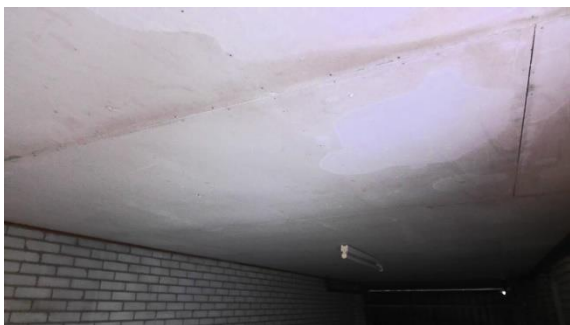
Foto 1. Asbesthoudende plafondbeplating (bron Bron1)

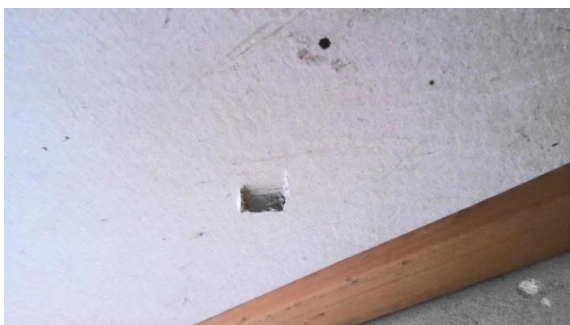
Foto 3. Asbesthoudende plafondbeplating (bron Bron1)

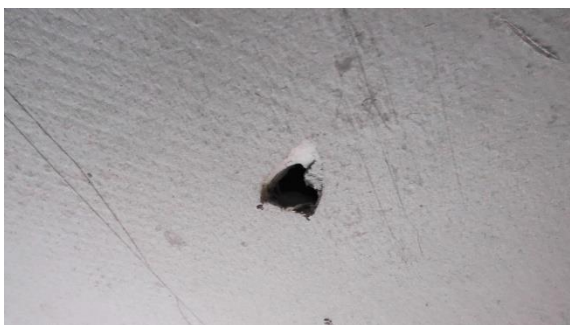
Foto 5. Asbesthoudende plafondbeplating (bron Bron1)

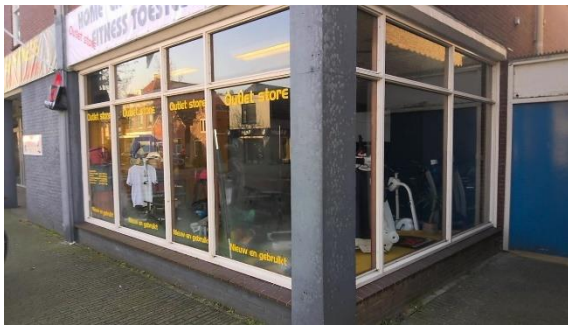
Foto 9. Niet-asbesthoudende beglazingskit  
(bron Bron3)

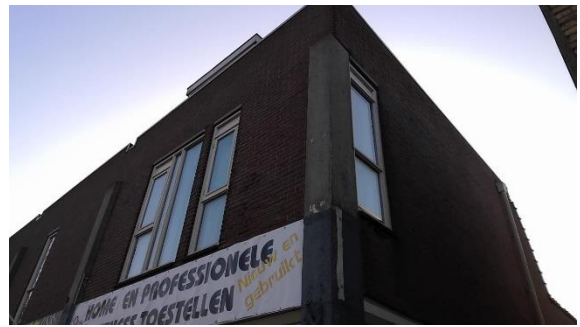
Foto 10. Niet-asbesthoudende beglazingskit  
(bron Bron3)

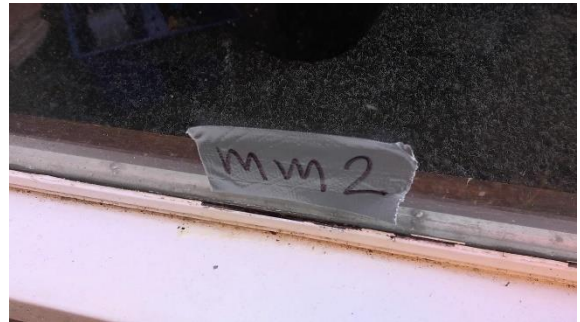
Foto 12. Niet-asbesthoudende beglazingskit  
(bron Bron3)

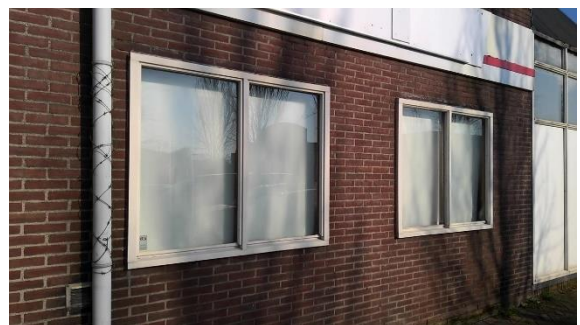
Foto 14. Niet-asbesthoudende beglazingskit  
(bron Bron3)

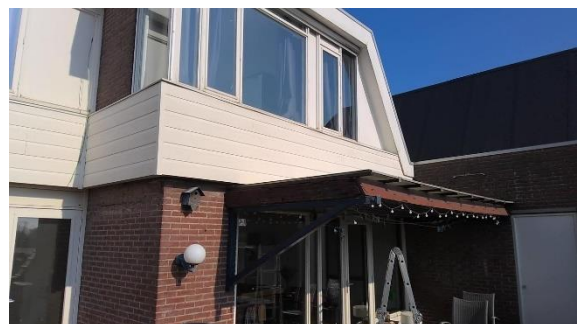
Foto 16. Niet-asbesthoudende beglazingskit  
(bron Bron3)

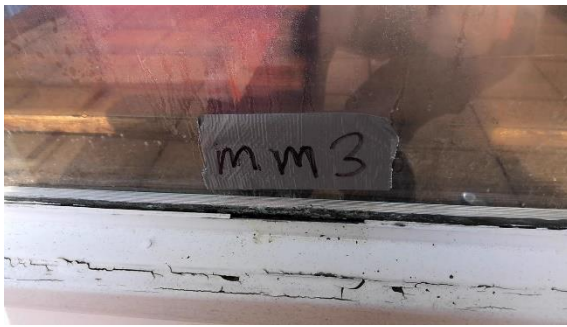
Foto 17. Niet-asbesthoudende beglazingskit (bron Bron3)

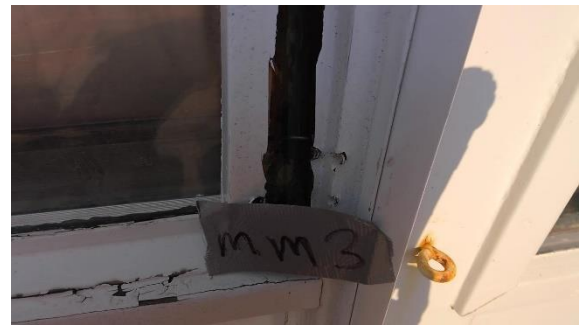
Foto 18. Niet-asbesthoudende beglazingskit (bron Bron3)

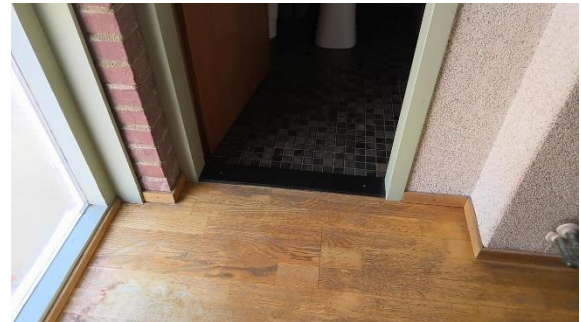
Foto 20. Asbesthoudende dorpel (bron Bron4)

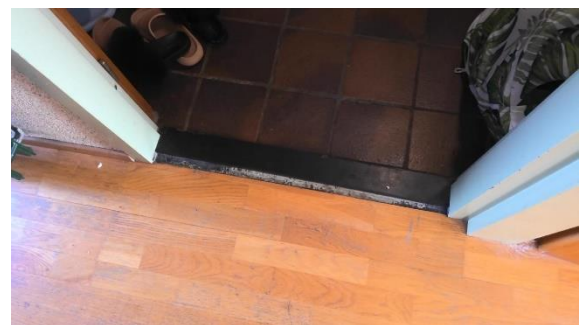
Foto 22. Asbesthoudende dorpel (bron Bron4)
