## Volledig TYPE A Asbestinventarisatierapport

**Voormalig gemeentehuis  
gelegen aan de Hoofdstraat 6 te de Lier**

**Projectnummer:** 1205026-A  
**Project:** Voormalig gemeentehuis  
gelegen aan de Hoofdstraat 6 te de Lier

**datum:** 11-07-2012

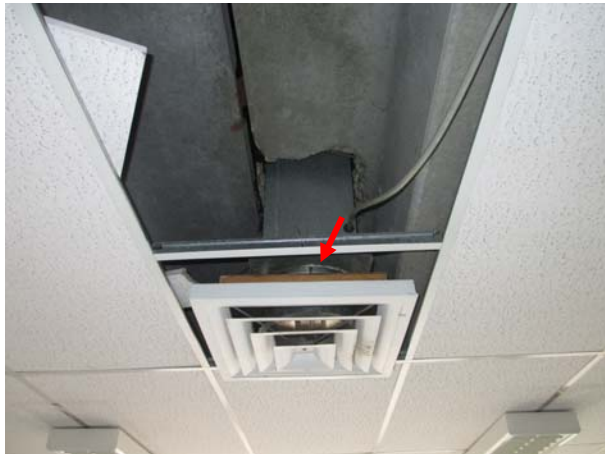
Bronnummer : 1  
Materiaal : Koordpakking  
Plaats : tussen metalen ontluuchtingskanalen door het dak op de 2<sup>e</sup> verdieping  
Hoeveelheid : 4 stuks  
Structuur : niet-hechtgebonden  
Bevestiging : geklemd  
Risicoklasse : 1 (afplakken flens, vervolgens in geheel verwijderen)  
3 (bij bewerking van het koord)  
Monster nr. : M-8

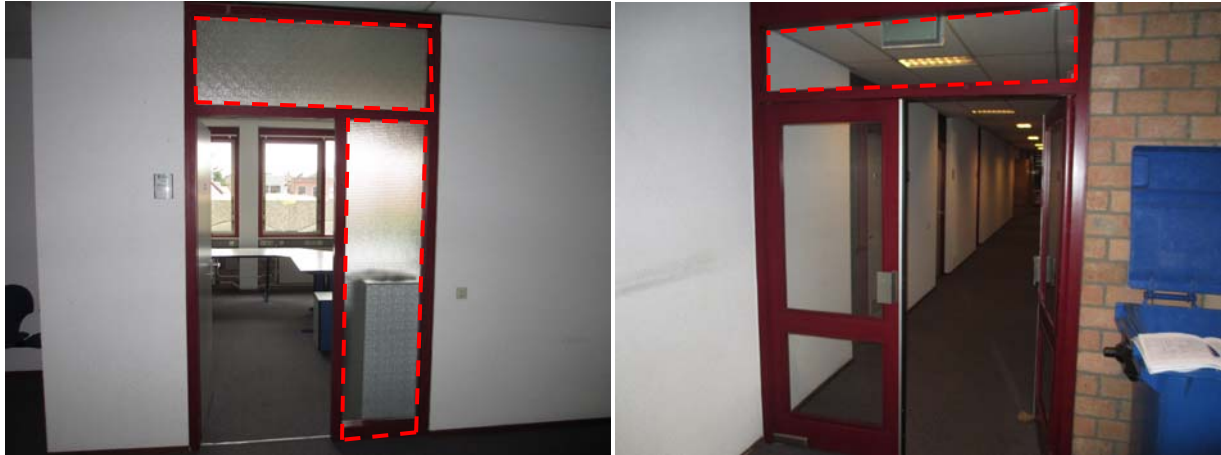
Bronnummer : 2  
Materiaal : Raamkit  
Plaats : toegepast rond de ruiten van de kozijnen  
grenzend aan de gang op alle verdiepingen  
Hoeveelheid : ca. 45 stuks kozijnen á 2m<sup>2</sup> glas  
Structuur : hechtgebonden  
Bevestiging : gekit  
Risicoklasse : 1 (kozijnen als geheel verwijderen)  
2 (bij bewerking van de kit)  
Monster nr. : M-9

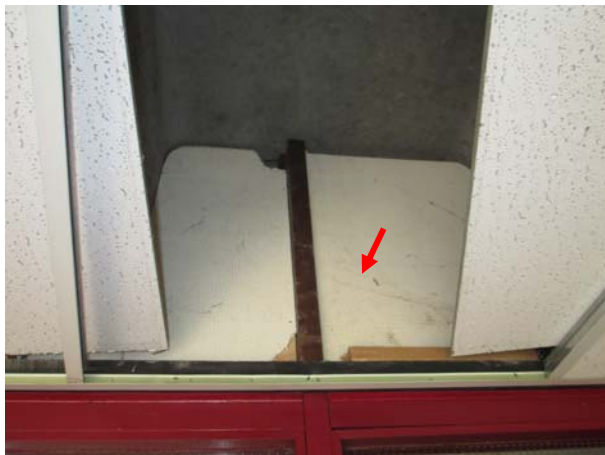
Bronnummer : 3  
Materiaal : AV-plaat + systeemplafond  
Plaats : boven verlaagd plafond bij toegangsdeur naar  
het hoofdtrappenhuis op de 1<sup>e</sup> verdieping  
Hoeveelheid : 2m<sup>2</sup> + 12m<sup>2</sup> systeemplafond  
Structuur : niet-hechtgebonden  
Bevestiging : gespijkerd  
Risicoklasse : 3 (containment)  
Monster nr. : M-10

\*\*\* Ondanks dat er geen losse vezelrestanten zijn aangetoond in de kleefmonsters 1 t/m 4 adviseren wij om de verlaagd systeemplafondplaten tot 2m<sup>1</sup> aan weerszijden van het AV-plaat te verwijderen.

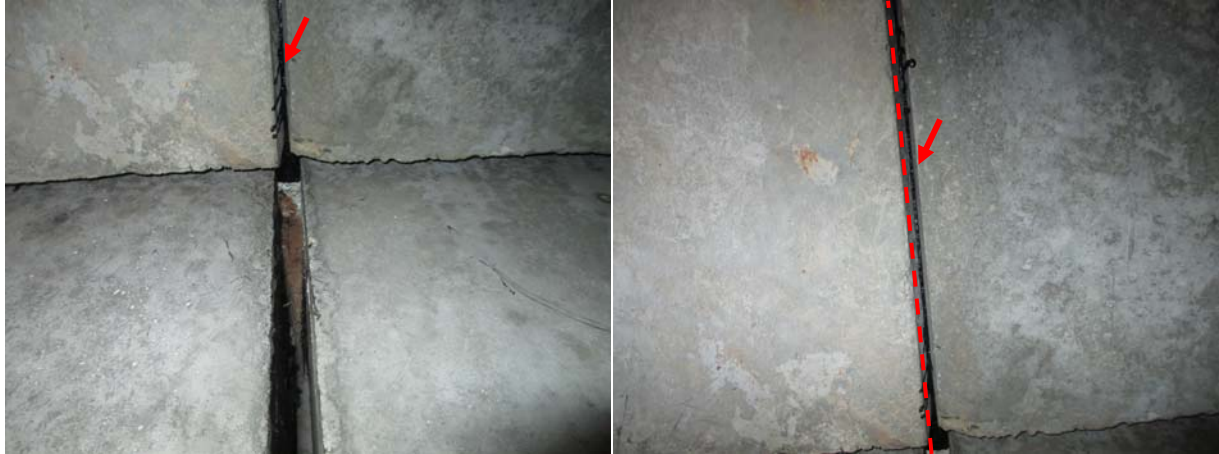
Bronnummer : 4  
Materiaal : Loderite  
Plaats : constructief toegepast als afdichting tussen de vloerdelen op alle verdiepingen  
Hoeveelheid : 21 stroken á 13m<sup>1</sup> totaal 273m<sup>1</sup>  
Structuur : hechtgebonden  
Bevestiging : gekit (constructief)  
Risicoklasse : 2 (buitensanering)  
Monster nr. : M-11

*Let op: De Loderite tussen de betonconstructie is onmogelijk vanuit een binnen situatie te saneren. Daarom dient deze toepassing ten tijden van de sloop met behulp van een kraan ten tijden van de sloop te worden verwijderd onder risicoklasse 2 (buitensanering).*

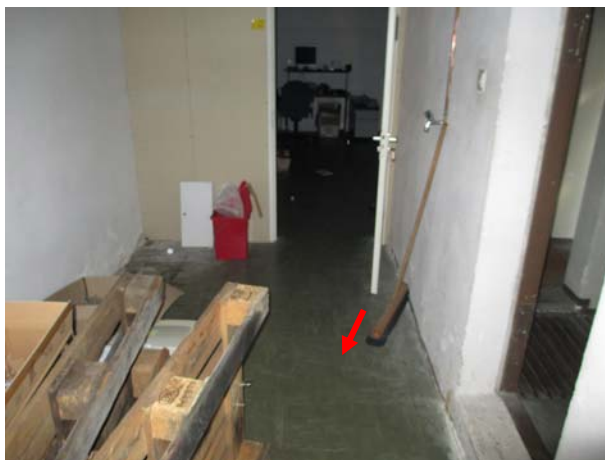
Bronnummer : 5  
Materiaal : Colovinyltegels + lijmlaag  
Plaats : als vloerafwerking in de kelder  
Hoeveelheid : 50m<sup>2</sup>  
Structuur : hechtgebonden  
Bevestiging : gelijmd  
Risicoklasse : 2 (containment)  
Monster nr. : idem monster 12

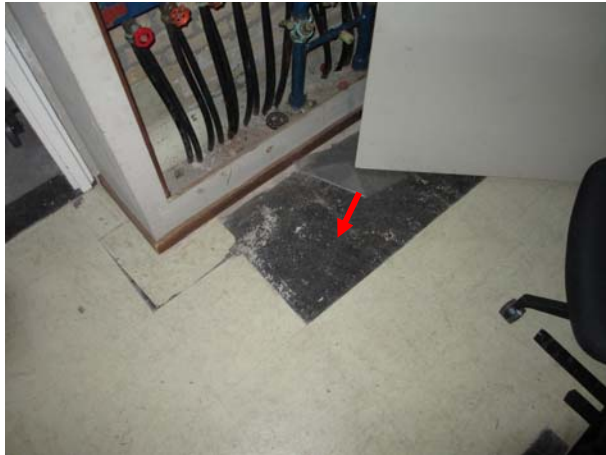
Bronnummer : 6  
Materiaal : Colovinyltegels + lijmlaag  
Plaats : als vloerafwerking in de bijkeuken nabij de vergaderzaal begane grond  
Hoeveelheid : 16m<sup>2</sup>  
Structuur : hechtgebonden  
Bevestiging : gelijmd  
Risicoklasse : 2 (containment)  
Monster nr. : monster 12

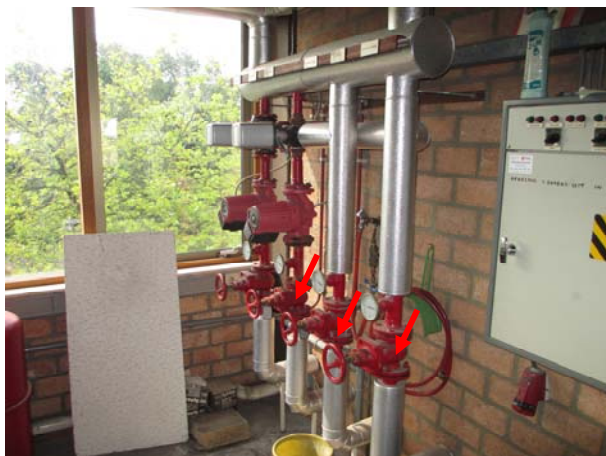
Bronnummer : 7  
Materiaal : Flenspakking  
Plaats : binnen de cv-ruimte  
Hoeveelheid : 15 stuks  
Structuur : niet-hechtgebonden  
Bevestiging : geklemd (tussen flens)  
Risicoklasse : 1 (flens in geheel verwijderen)  
Monster nr. : idem monster 3

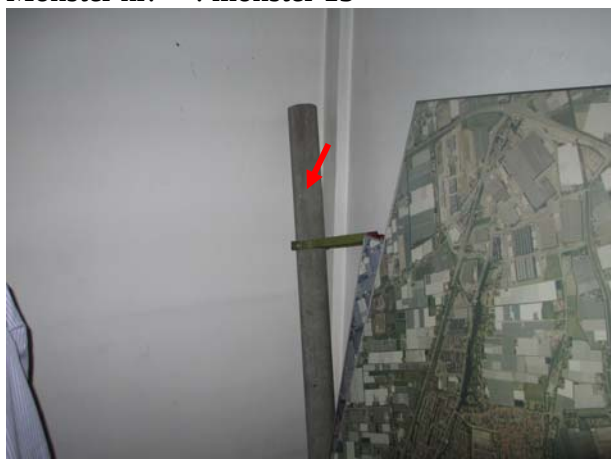
Bronnummer : 8  
Materiaal : AC-buis  
Plaats : binnen de kelder  
Hoeveelheid : 1stuk á 2m<sup>1</sup>  
Structuur : hechtgebonden  
Bevestiging : los  
Risicoklasse : 1 (als geheel verwijderen)  
Monster nr. : monster 13

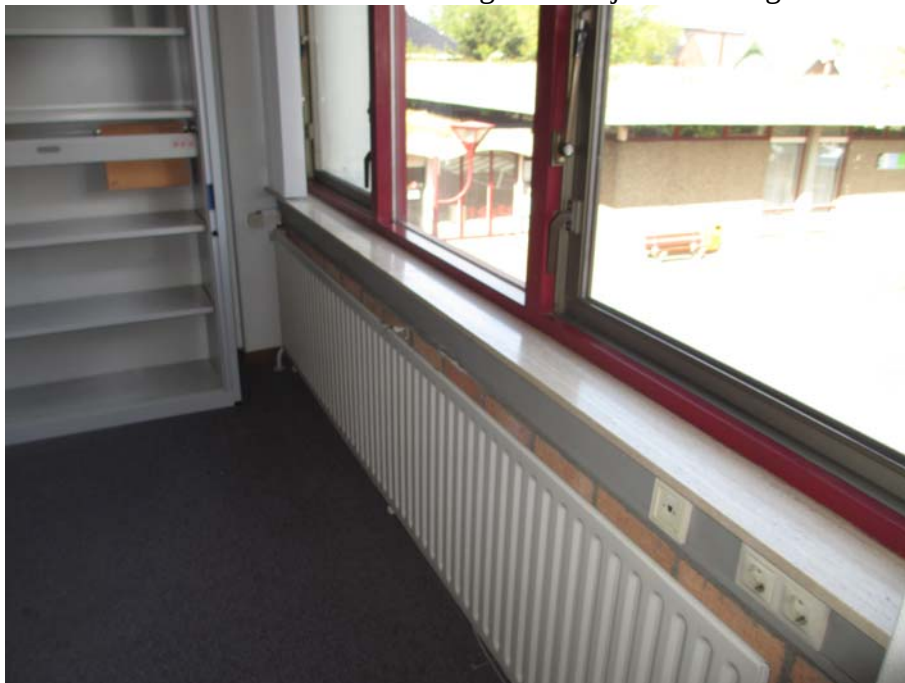
Foto 1: de vensterbanken binnen het gebouw zijn vervaardigd van natuursteen

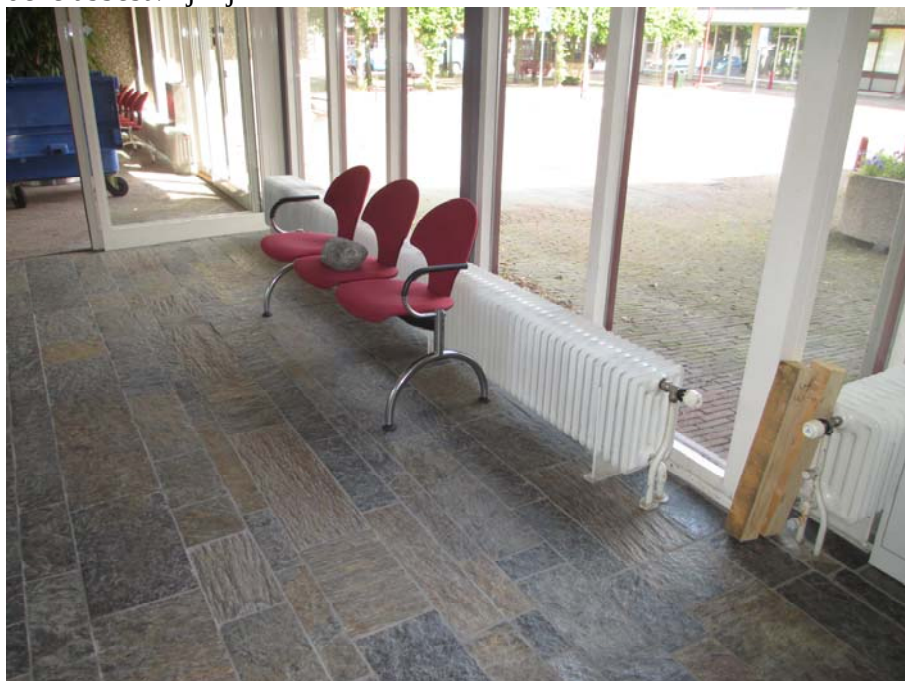
Foto 2: de ledenradiatoren binnen het gebouw zijn onderzocht waarbij is vastgesteld dat deze asbestvrij zijn

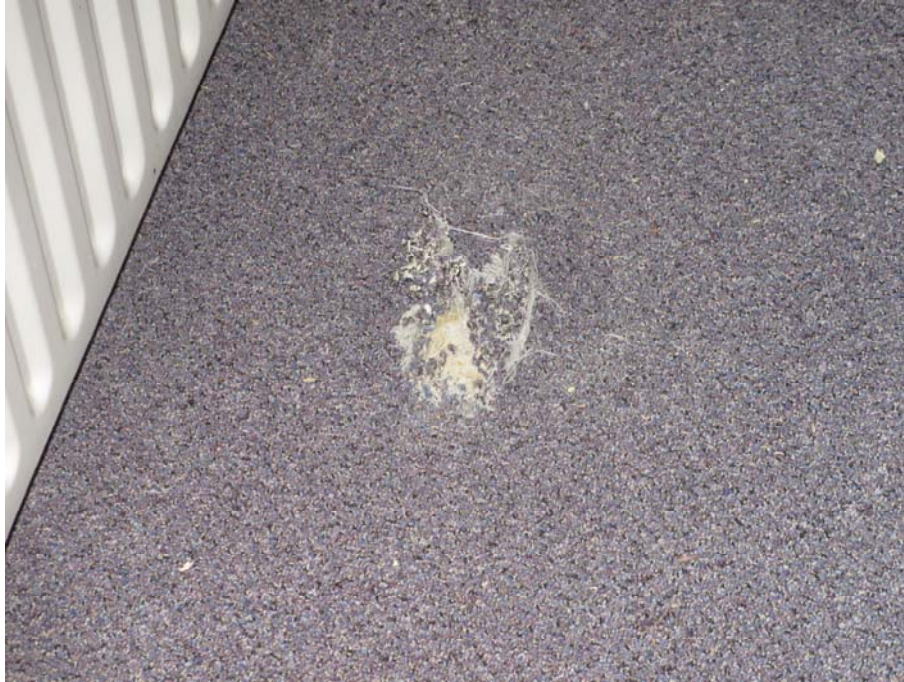
Foto 3: Middels diverse checkpunten is getracht onder de vloerbedekking binnen de kantoren op de 1<sup>e</sup> verdieping en nabij de trapopgang eventuele aanwezigheid van asbesthoudende vloerlagen in beeld te brengen. Wij adviseren alsnog om middels een destructief Type-B onderzoek en grotere checkpunten alle vloeren nog een nader te onderzoeken.

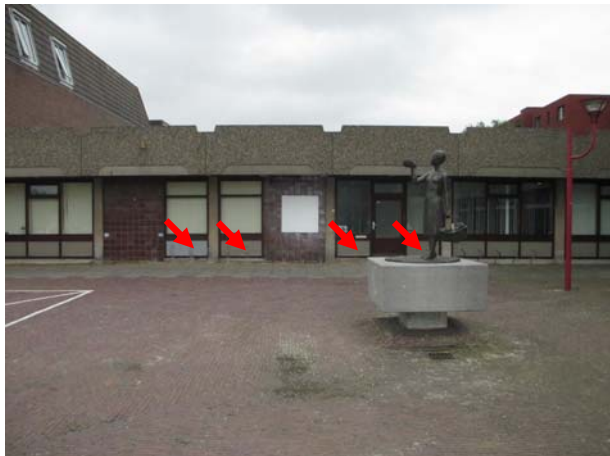
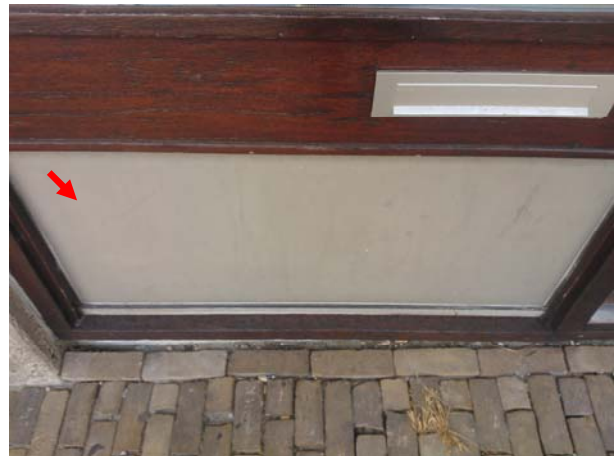
Bronnummer : 1  
Materiaal : AC-borstwering  
Plaats : in de raamkozijnen van de voorgevel  
Hoeveelheid : 12st. á 0,5m<sup>2</sup>  
Structuur : hechtgebonden  
Bevestiging : gekit / geklemd met latten  
Risicoklasse : 2 (buitensanering)  
Monster nr. : M-16

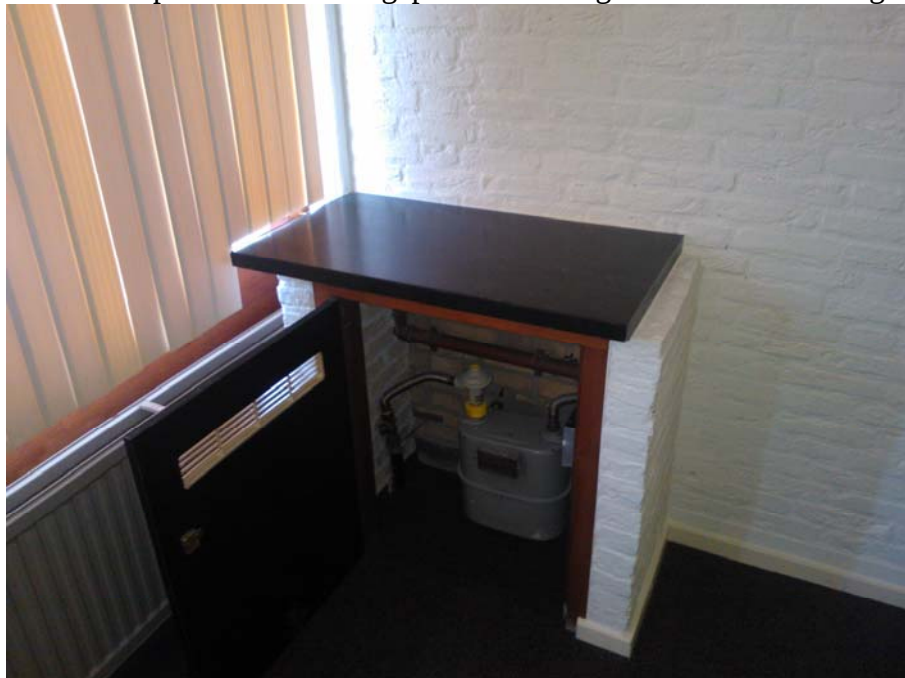
Foto 1: het plaatmateriaal toegepast boven de gasmeter is vervaardigd van natuursteen

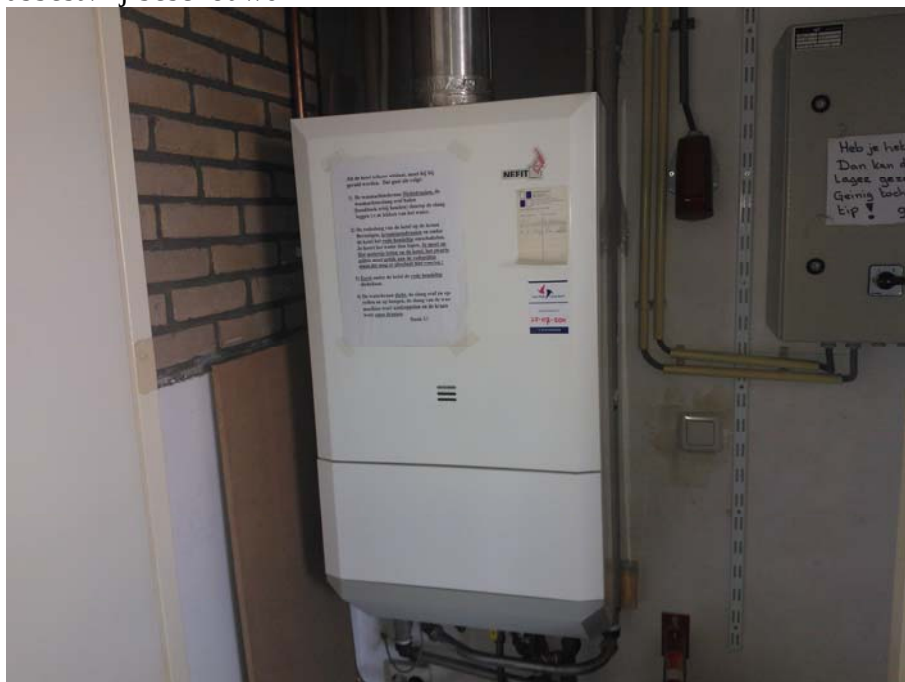
Foto 2: de cv-ketel van het merk “Nefit 30305 combi” is gebouwd na 1994 en daarom asbestvrij beschouwd

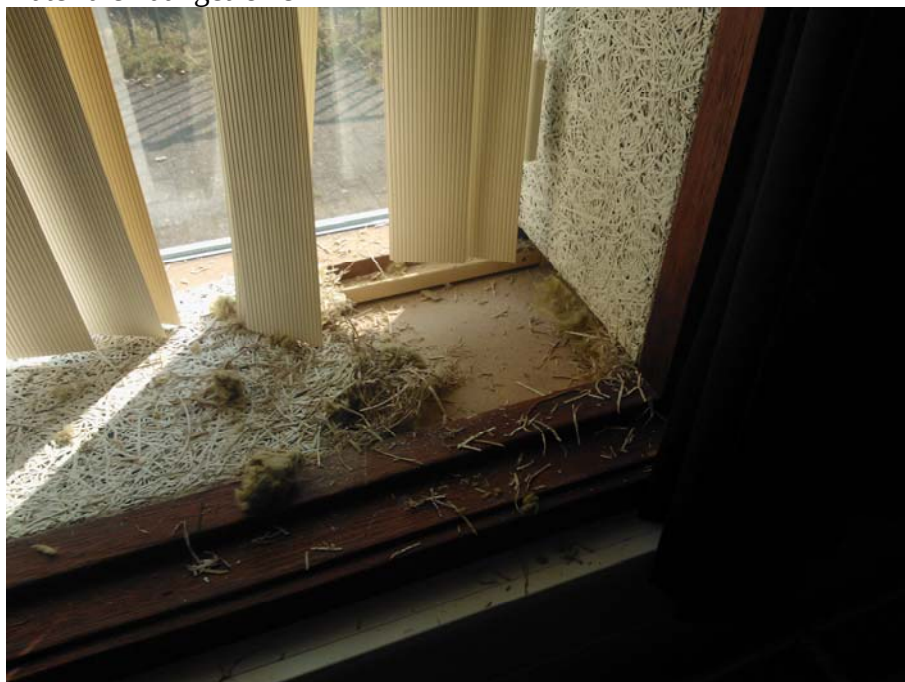
Foto 3: onder de houtwolcementplaat toegepast als vensterbank zijn geen asbestverdachte materialen aangetroffen

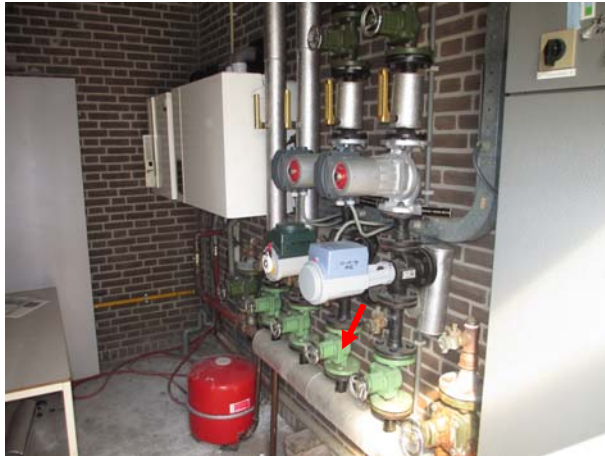
Bronnummer : 1  
Materiaal : Flenspakking  
Plaats : binnen de cv-ruimte  
Hoeveelheid : 36 stuks  
Structuur : niet-hechtgebonden  
Bevestiging : geklemd  
Risicoklasse : 1 (flenzen in geheel afvoeren)  
Monster nr. : M-3

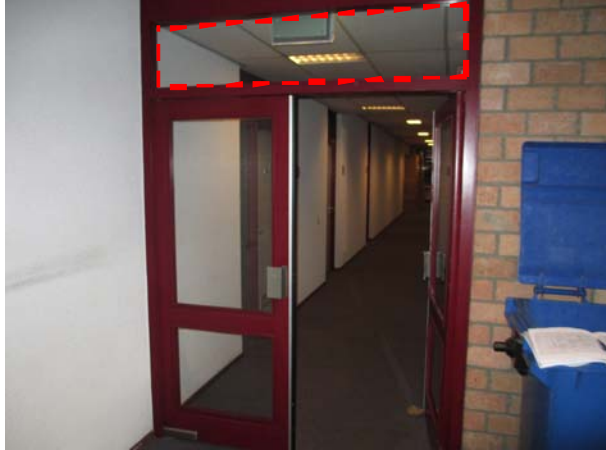
Bronnummer : 2  
Materiaal : Raamkit  
Plaats : toegepast rond de ruiten van de kozijnen  
grenzend aan de gang  
Hoeveelheid : ca. 6 stuks kozijnen á 2m<sup>2</sup> glas  
Structuur : hechtgebonden  
Bevestiging : gekit  
Risicoklasse : 1 (kozijnen als geheel verwijderen)  
2 (bij bewerking van de kit)  
Monster nr. : idem M-9

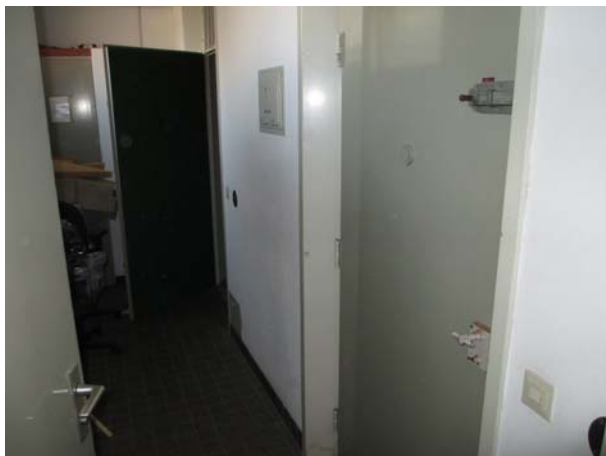
Bronnummer : 3  
Materiaal : Branddeuren  
Plaats : bij de cellen op de begane grond  
Hoeveelheid : 3 stuks  
Structuur : niet-hechtgebonden (afgeschermd)  
Bevestiging : hangend in scharnier  
Risicoklasse : 1 (deuren als geheel verwijderen)  
Monster nr. : aanname

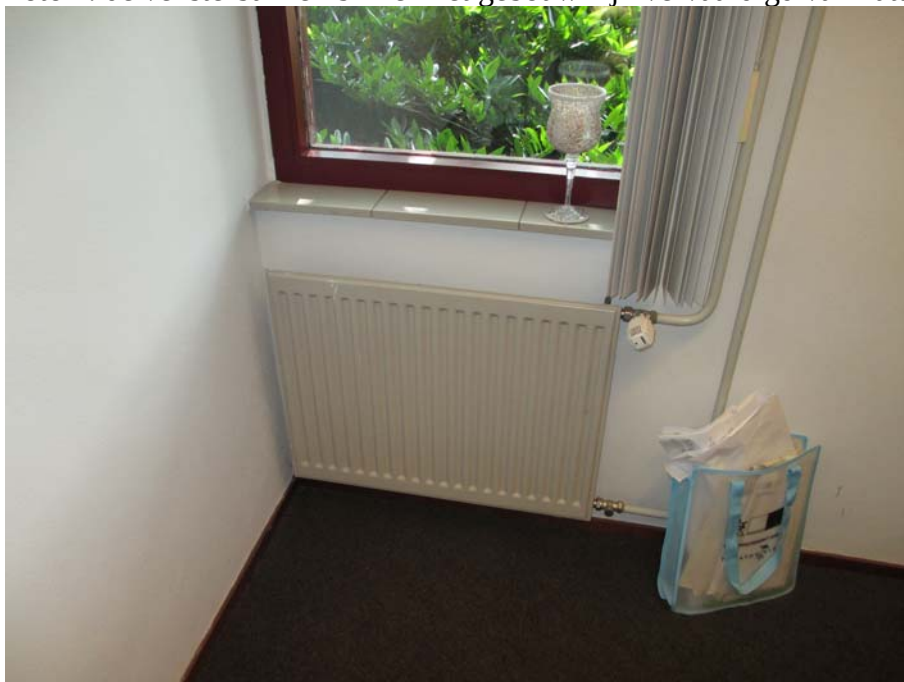
Foto 1: de vensterbanken binnen het gebouw zijn vervaardigd van natuursteen

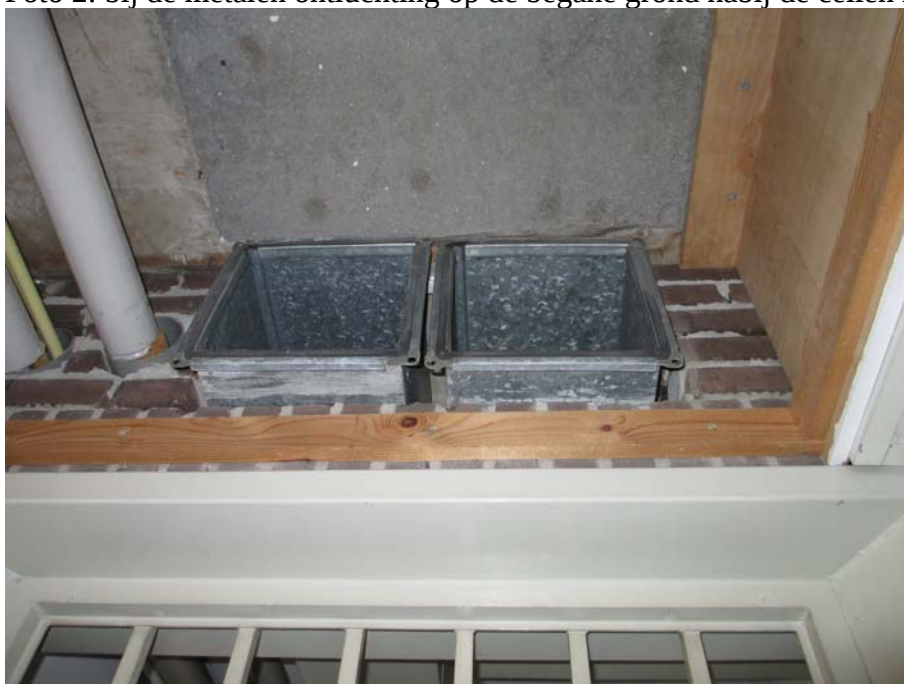
Foto 2: bij de metalen ontluuchting op de begane grond nabij de cellen is rubber toegepast

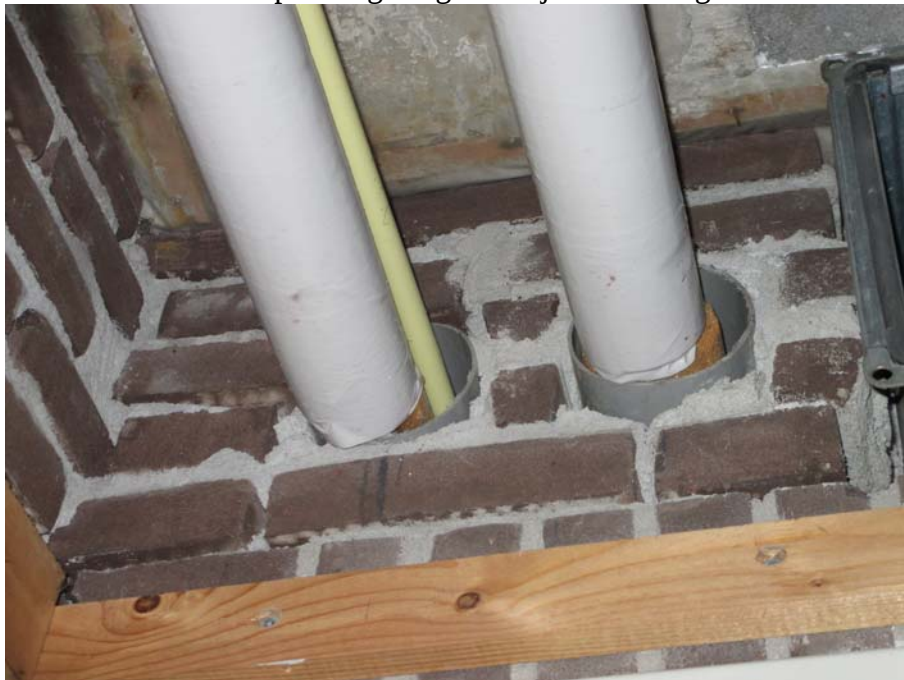
Foto 3: doorvoeren op de begane grond zijn vervaardigd van PVC

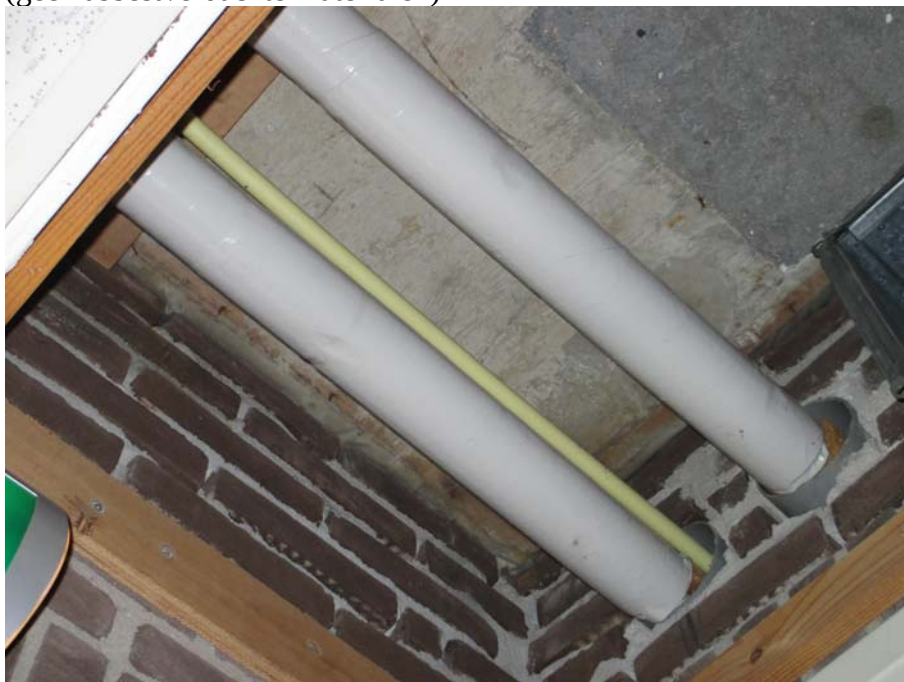
Foto 4: de leidingen op de begane grond zijn geïsoleerd met schuim en kunststof (geen asbestverdachte materialen)

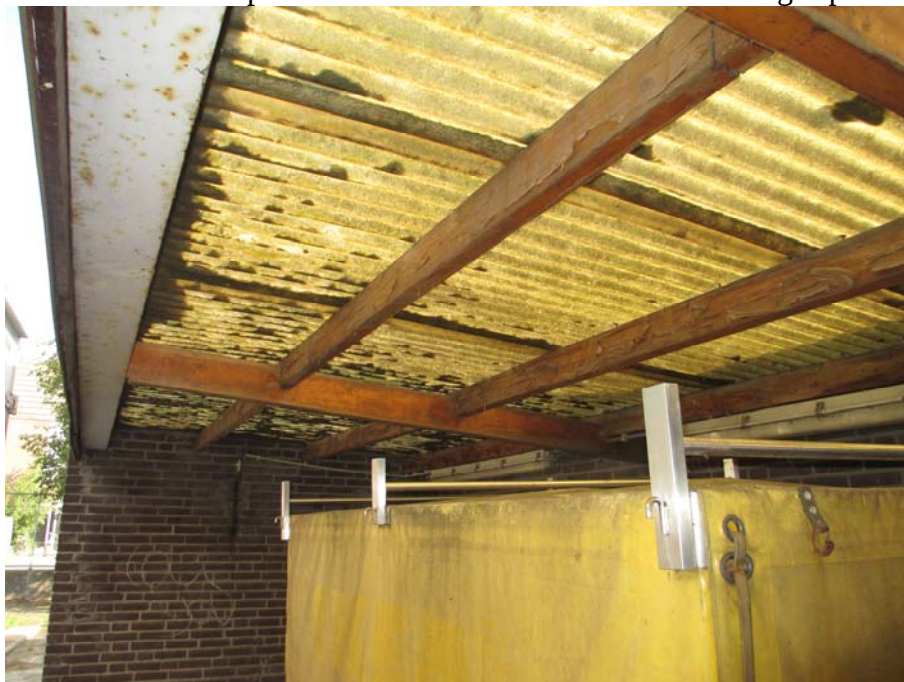
Foto 5: het afdak op het binnenerf is voorzien van kunststof golfplaten

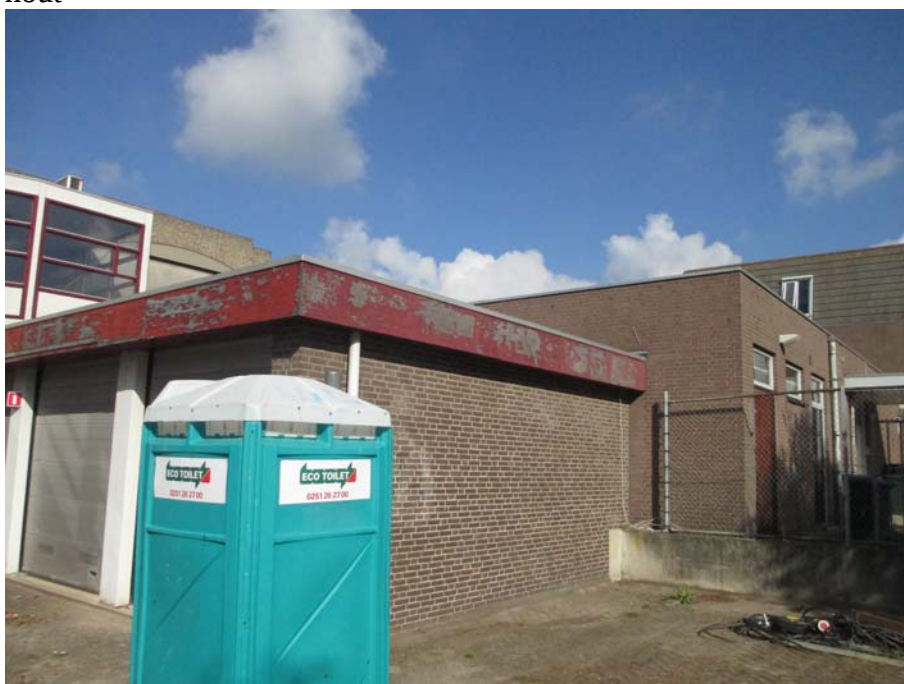
Foto 6: de dakranden van de opstallen grenzend aan het binnenerf zijn vervaardigd van hout

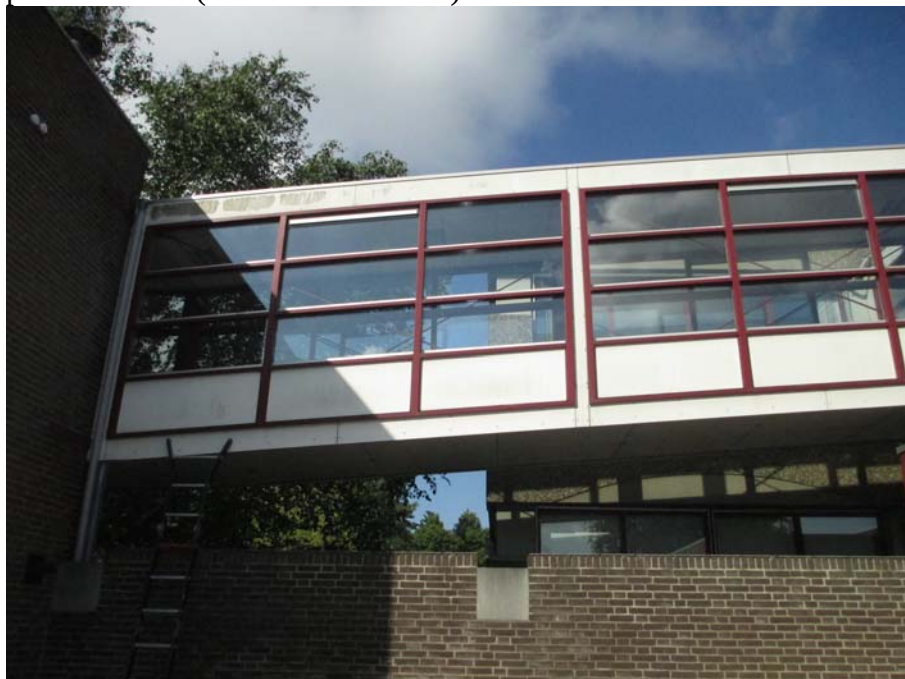
Foto 7: de loopbrug richting het voormalige gemeentehuis is geheel bekleed met trespa plaatmateriaal (niet asbestverdacht)

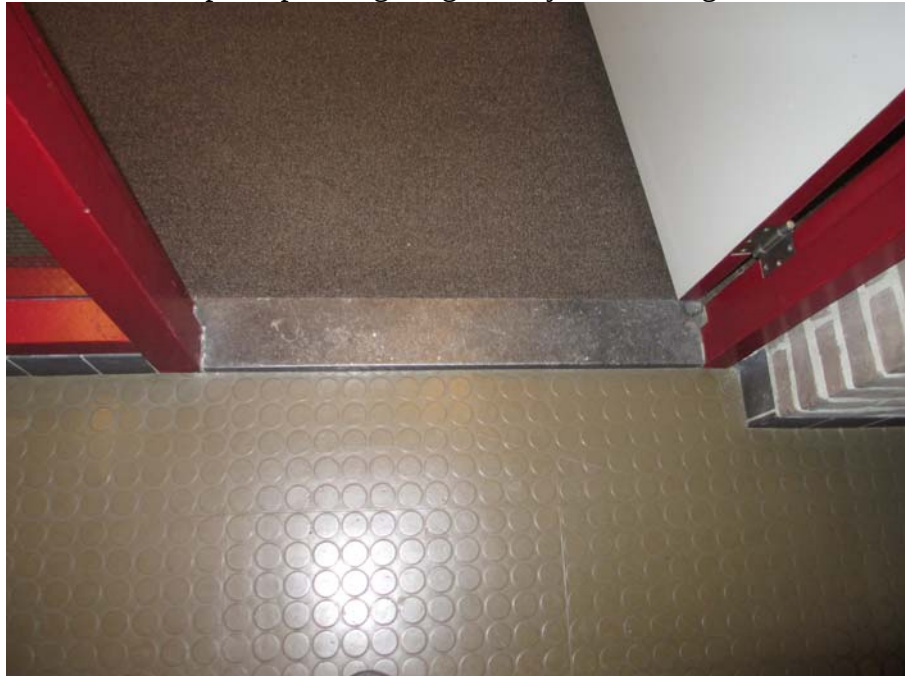
Foto 8: deurdorpels op de begane grond zijn vervaardigd van natuursteen
