VERKENNEND BODEMONDERZOEK  
STICHTING RENTRAY TE REKKEN

STICHTING RENTRAY

21 augustus 2009  
074254447:A.1  
B02033.000113.0120

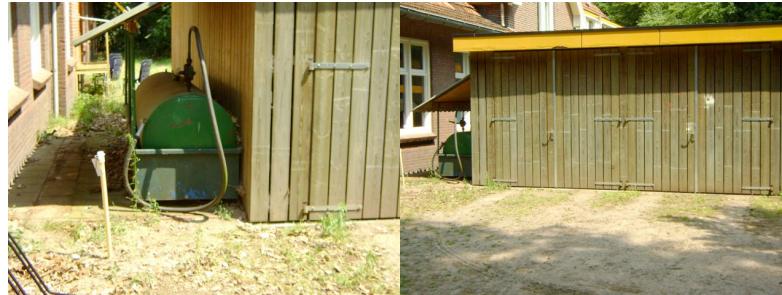
Afbeelding 2.1

Uit bouwtekeningen blijkt dat op deze locatie enkele werkplaatsen aanwezig zijn, te weten een elektrowerkplaats, montagewerkplaats en een timmerwerkplaats. In het gemeentelijk archief zijn geen milieuvergunningen aangetroffen voor deze locatie. Bij de terreininspectie is vastgesteld dat in de schuur achter het gebouw een stalling aanwezig is voor een tractor en grasmaaiers met benzinemotor. Er zijn verschillende jerrycans met benzine aanwezig, welke niet in een lekbak zijn geplaatst. Tussen de schuur en het hoofdgebouw is een bovengrondse benzinetank aanwezig welke is geplaatst in een lekbak (afb. 2.1).

Op de locatie waar getankt wordt zijn geen bodembeschermende voorzieningen aanwezig. Verder is uit de inspectie is gebleken dat de voorzijde van het terrein momenteel in gebruik is voor opslag van afval in containers. De gehele voorzijde van het terrein en het maaiveld rondom het gebouw zijn verhard met puin, welke gezien de ouderdom van de gebouwen en de frequente toepassing van asbesthoudende materialen in de gebouwen op het terrein van Rentray, als asbestverdacht beschouwd wordt.

Bovengrondse benzinetank in  
lekbak bij Technozorg (Van  
Ouwenallerlaan 4)
