## Verkennd bodem- en asbestonderzoek

Blikweg 5a te Neede

| Projectnummer | MT-210126 |

| Datum | 10 mei 2021 |

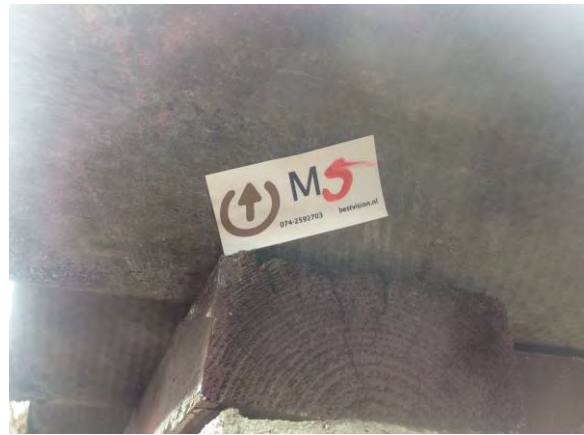
De schuur heeft vermoedelijk een asbestgolfplaten dak. De platen zijn voor zover waarneembaar niet beschadigd. Het regenwater wordt niet opgevangen door dakgoten en hierdoor niet afgevoerd naar het riool. Hierdoor is de kans op besmetting van het maaiveld aanwezig. Ter plaatse is een asbestinventarisatie uitgevoerd. Hieruit is gebleken dat er sprake is van asbesthoudende dakbeplating. Zie de hieronder weergegeven foto's van de aanwezige bebouwing.

Figuur 9: Monsterpunt asbestinventarisatie

Derhalve is de locatie grotendeels onverdacht op het voorkomen van asbest in de bodem. Ter plaatse van het schuurtje wordt direct een asbestonderzoek conform NEN5707 uitgevoerd.

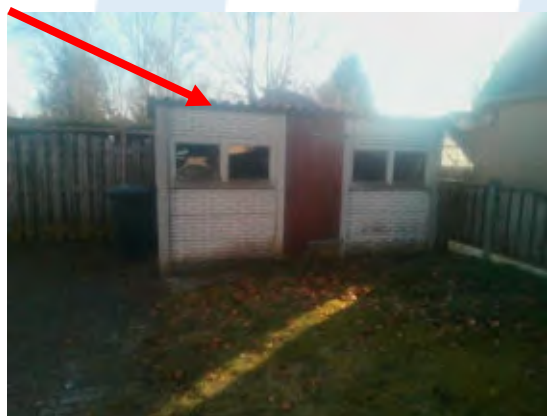
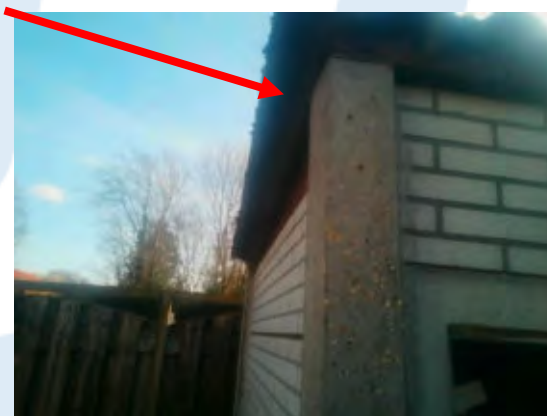
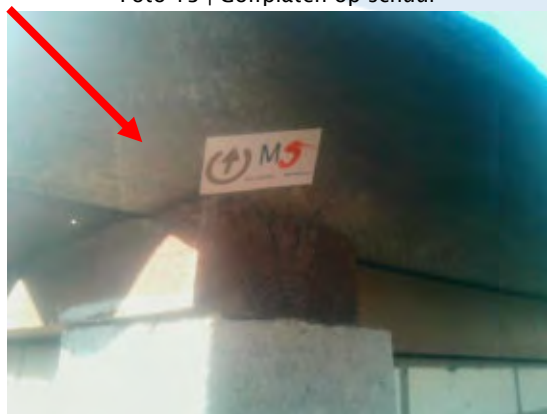
Foto 13 | Golfplaten op schuur

Foto 14 | Golfplaten op schuur

Foto 15 | Golfplaten op schuur

| <b>Saneringsurgentie</b> | Saneren op korte termijn is niet noodzakelijk. Geadviseerd wordt het materiaal vóór sloop- en/of renovatiewerkzaamheden te saneren |

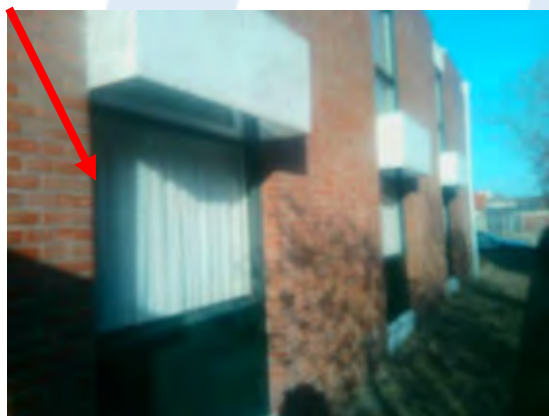
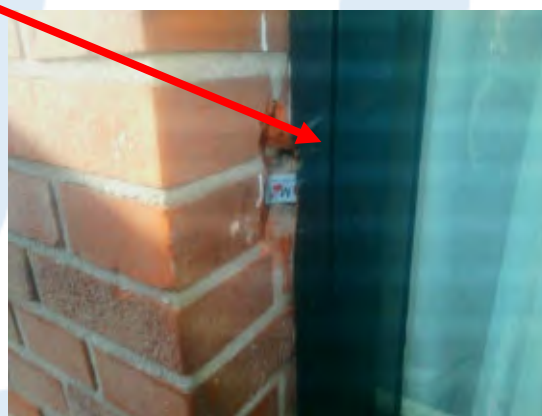
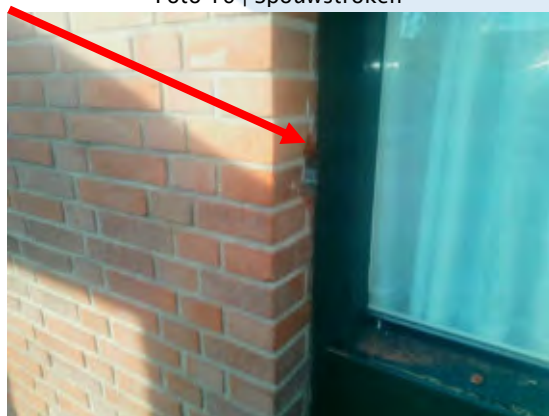
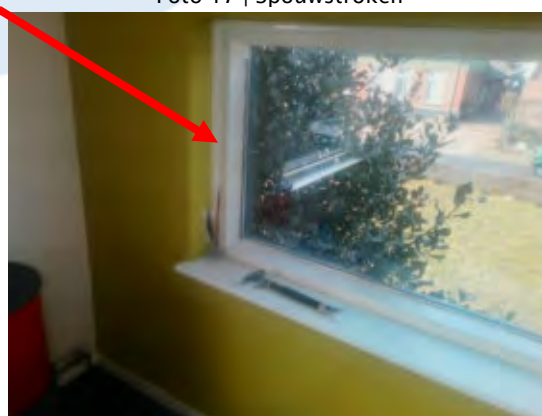
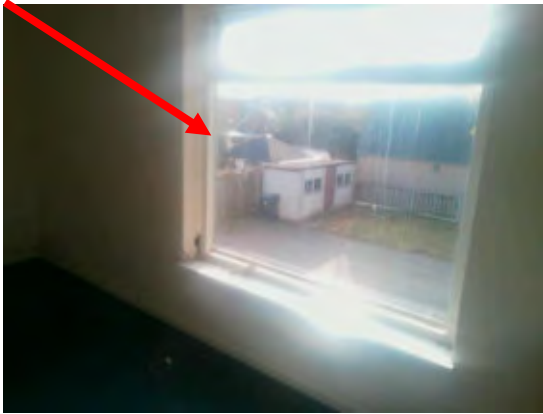
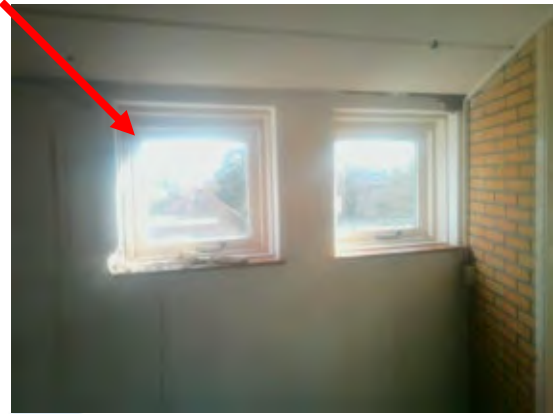
| Opmerkingen | Tpv alle kozijnen m.u.v. kozijnen entree. |

Foto 16 | Spouwstroken

Foto 17 | Spouwstroken

Foto 18 | Spouwstroken

Foto 19 | Spouwstroken

Foto 20 | Spouwstroken

Foto 21 | Spouwstroken

| Saneringsurgentie | Saneren op korte termijn is niet noodzakelijk. Geadviseerd wordt het materiaal vóór sloop- en/of renovatiewerkzaamheden te saneren |

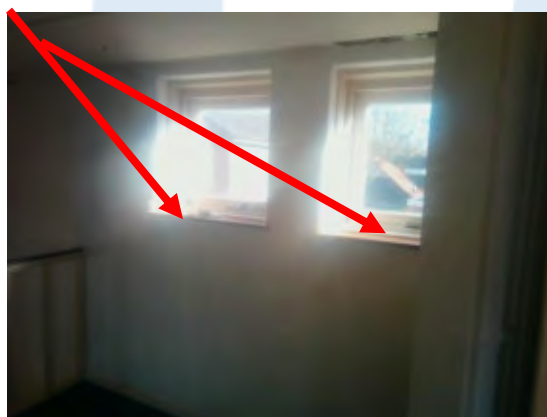
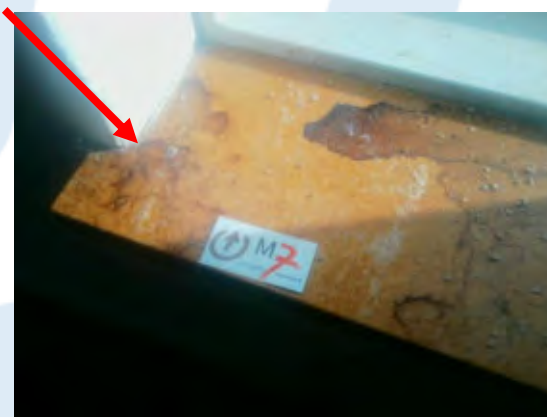
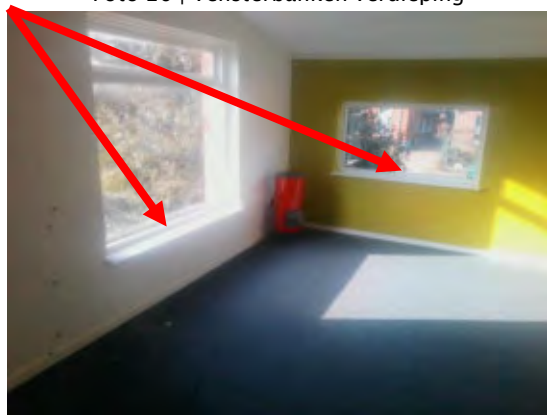
Foto 26 | Vensterbanken verdieping

Foto 27 | Vensterbanken verdieping

Foto 28 | Vensterbanken verdieping

| <b>Saneringsurgentie</b> | Saneren op korte termijn is niet noodzakelijk. Geadviseerd wordt het materiaal vóór sloop- en/of renovatiewerkzaamheden te saneren |

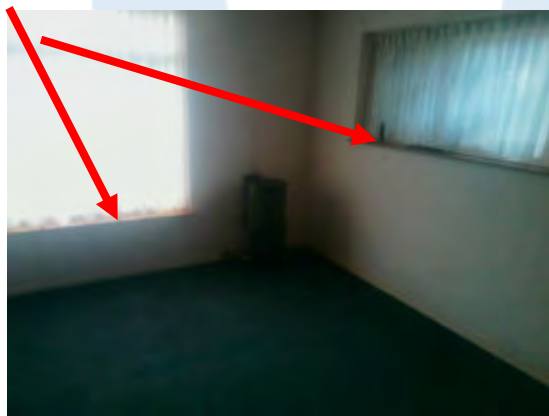
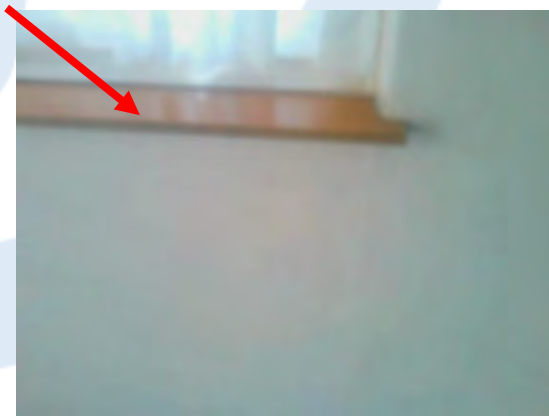
Foto 32 | Vensterbanken beganegrand

Foto 33 | Vensterbanken beganegrand

| <b>Saneringsurgentie</b> | Saneren op korte termijn is niet noodzakelijk. Geadviseerd wordt het materiaal vóór sloopen/of renovatiewerkzaamheden te saneren |

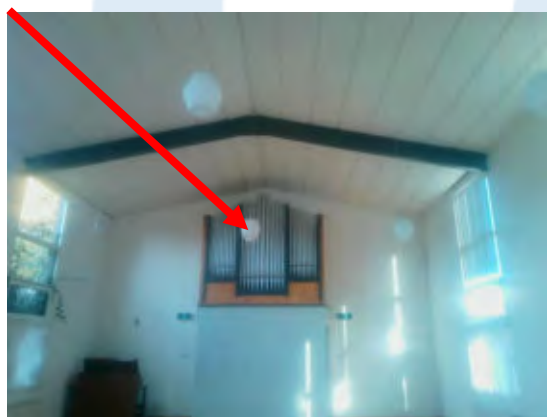
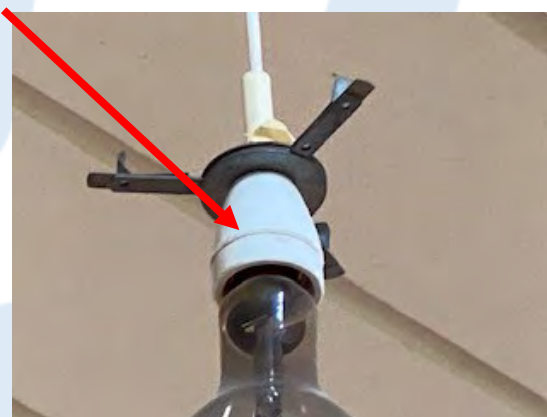
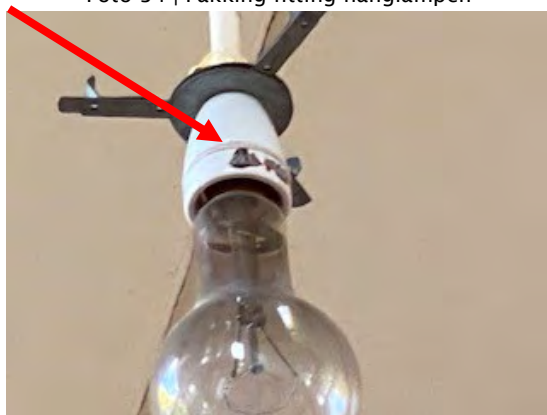
Foto 34 | Pakking fitting hanglampen

Foto 35 | Pakking fitting hanglampen

Foto 36 | Pakking fitting hanglampen

| <b>Saneringsurgentie</b> | Saneren op korte termijn is niet noodzakelijk. Geadviseerd wordt het materiaal vóór sloop- en/of renovatiewerkzaamheden te saneren |
