## Asbestinventarisatierapport

Het Stapelbroek 2  
te Hengelo Gld  
'Agrarische schuren'

| <b>Projectnummer:</b> | AS18067 |

| <b>Betreft:</b> | Agrarische schuren |

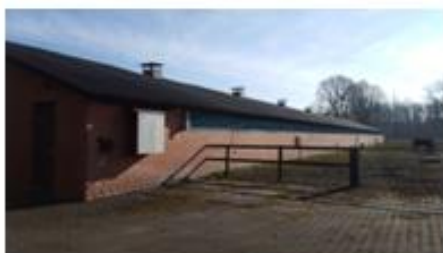
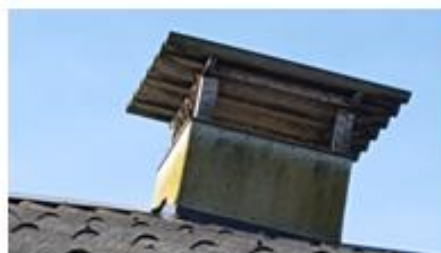
Bron 9 Ventilatiekokers

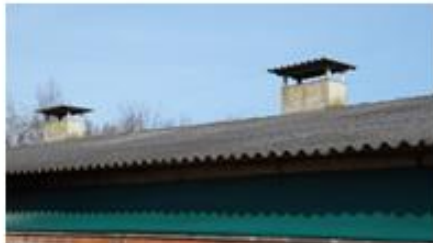
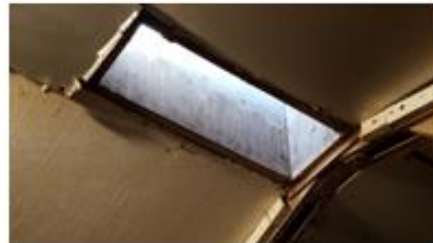
Bron 8 Ventilatiekokers

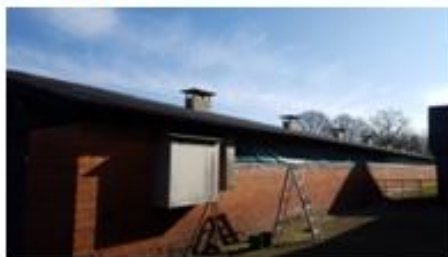
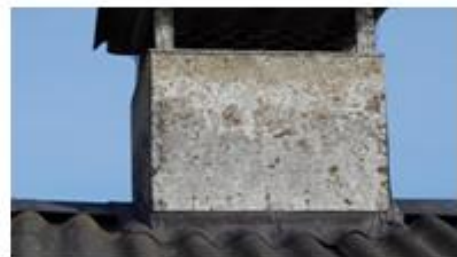
Bron 10 Ventilatiekokers

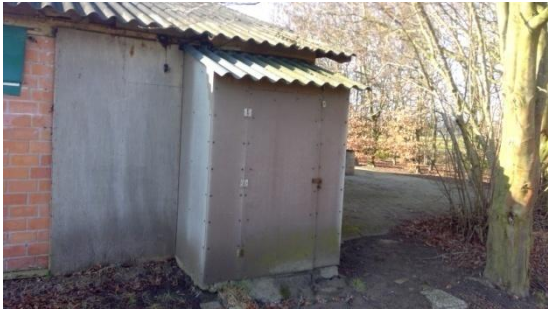
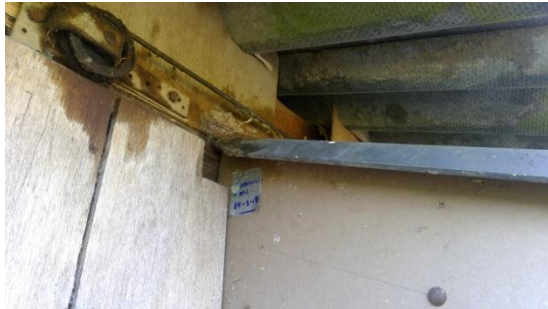
| Bron-nr. | Ruimte | Toepassing | Type asbest | Hecht. | Monster | Hoeveelheid | Bevestiging | Foto | Risicoklasse | Verwijderings-methode |
|---|---|---|---|---|---|---|---|---|---|---|
| 1 | Kippenschuur 1 (gashok) | Golfplaat | 10-15 m/m % chrysotiel | Ja | M1 (m) | Ca. 2 m <sup>2</sup> | Geschroefd | 1, 2 | 2 buitensanering | Open lucht |

| Foto 1 Foto voor bron M1 | Foto 2 Foto voor bron M1 |

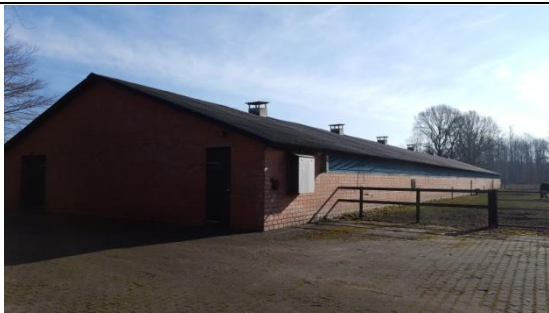
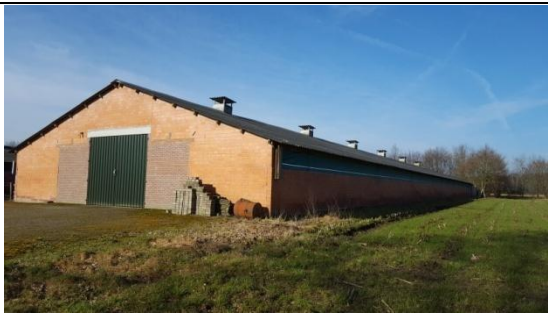
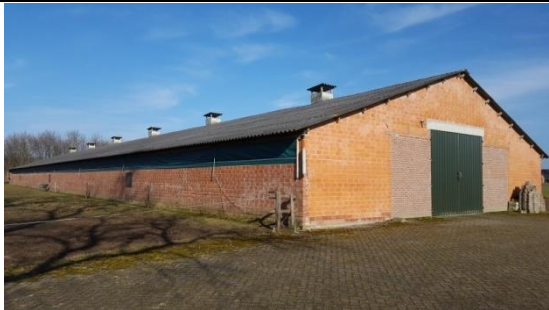
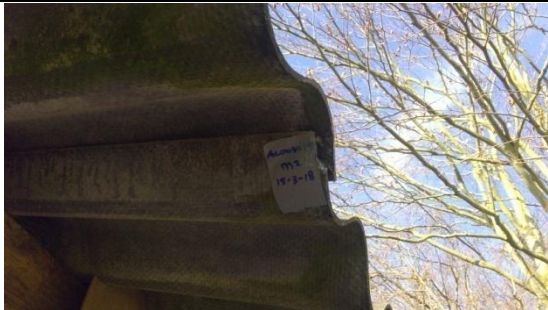
| Bron-nr. | Ruimte | Toepassing | Type asbest | Hecht. | Monster | Hoeveelheid | Bevestiging | Foto | Risicoklasse | Verwijderings-methode |
|---|---|---|---|---|---|---|---|---|---|---|
| 2 | Kippenschuur 1 | Golfplaat | 10-15 m/m % chrysotiel | Ja | M2 (m) | Ca. 1460 m <sup>2</sup> | Geschroefd | 3, 4, 5, 6 | 2 buitensanering | Open lucht |

| Foto 3 Foto voor bron M2 | Foto 4 Foto voor bron M2 |
| Foto 5 Foto voor bron M2 | Foto 6 Foto voor bron M2 |

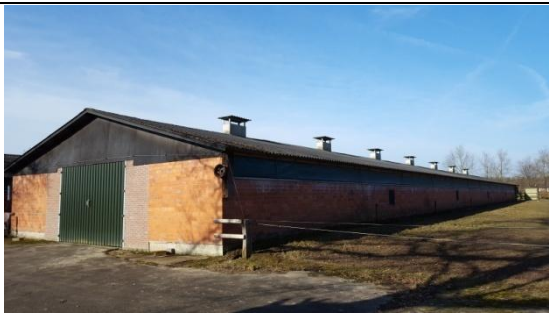
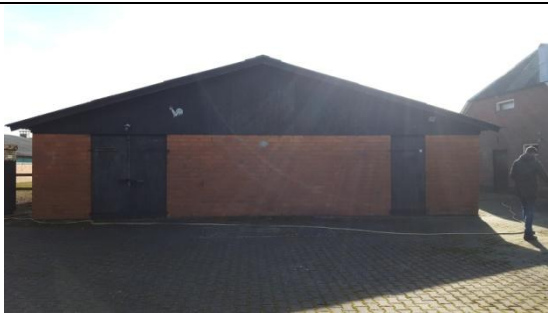
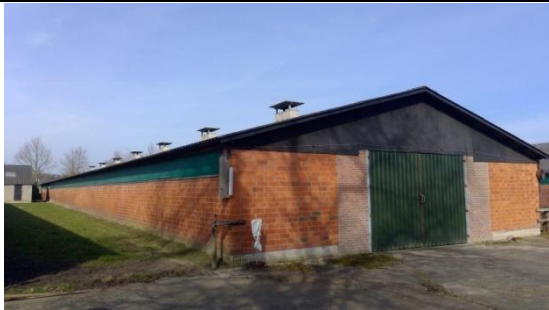
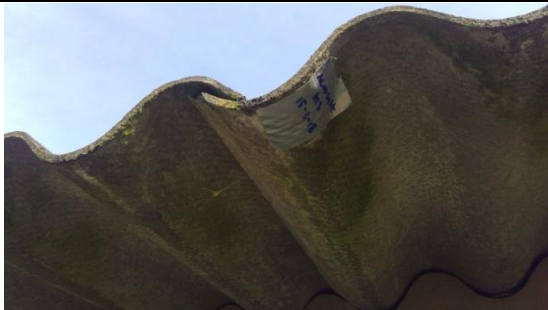
| Bron-nr. | Ruimte | Toepassing | Type asbest | Hecht. | Monster | Hoeveelheid | Bevestiging | Foto | Risicoklasse | Verwijderings-methode |
|---|---|---|---|---|---|---|---|---|---|---|
| 3 | Kippenschuur 2 | Golfplaat | 10-15 m/m % chrysotiel | Ja | M3 (m) | Ca. 1125 m <sup>2</sup> | Geschroefd | 7, 8, 9, 10 | 2 buitensanering | Open lucht |

| Foto 7 Foto voor bron M3 | Foto 8 Foto voor bron M3 |
| Foto 9 Foto voor bron M3 | Foto 10 Foto voor bron M3 |

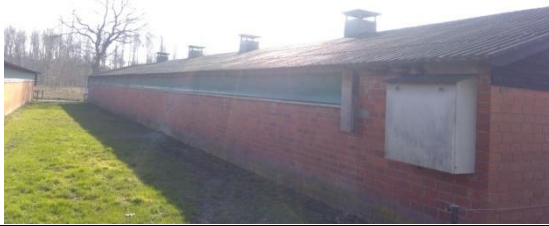
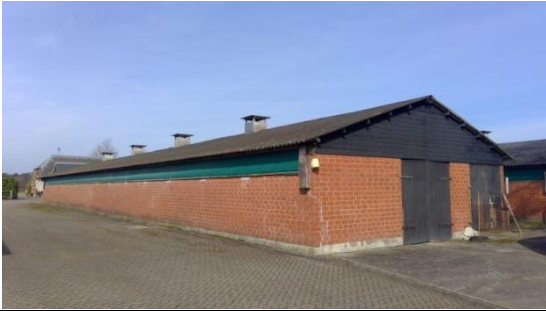
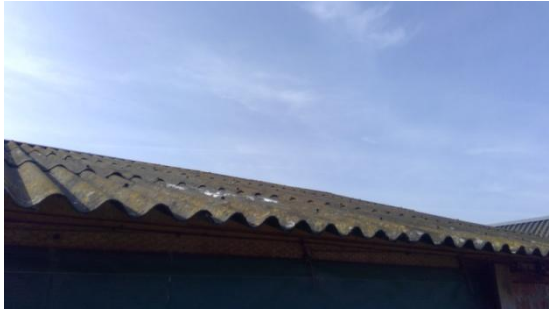
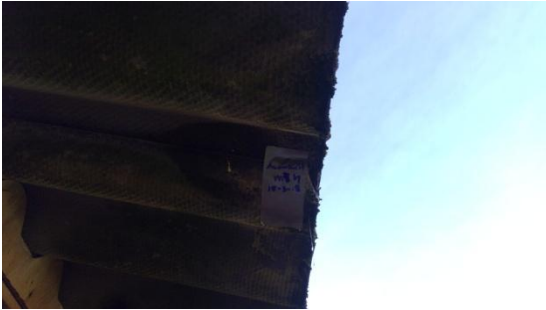
| Bron-nr. | Ruimte | Toepassing | Type asbest | Hecht. | Monster | Hoeveelheid | Bevestiging | Foto | Risicoklasse | Verwijderings-methode |
|---|---|---|---|---|---|---|---|---|---|---|
| 4 | Kippenschuur 3 | Golfplaat | 10-15 m/m % chrysotiel | Ja | M4 (m) | Ca. 560 m <sup>2</sup> | Geschroefd | 11, 12, 13, 14 | 2 buitensanering | Open lucht |

| Foto 11 Foto voor bron M4 | Foto 12 Foto voor bron M4 |
| Foto 13 Foto voor bron M4 | Foto 14 Foto voor bron M4 |

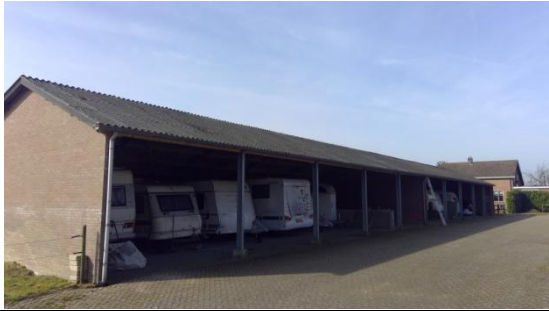
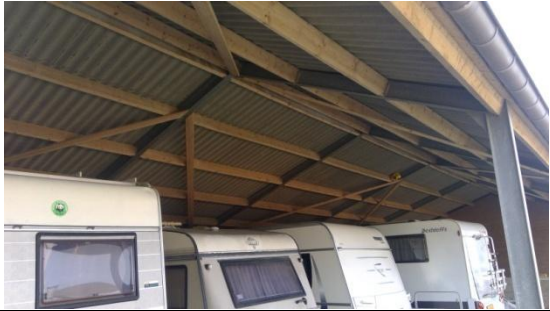
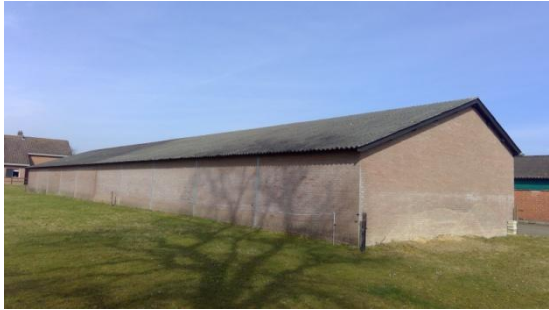
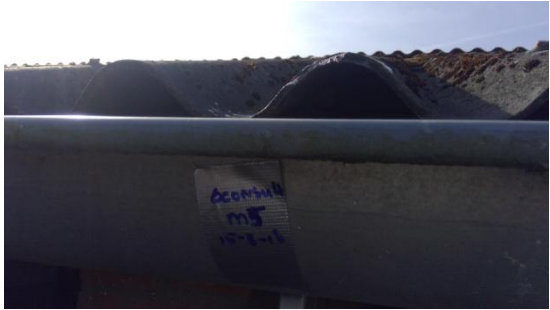
| Bron-nr. | Ruimte | Toepassing | Type asbest | Hecht. | Monster | Hoeveelheid | Bevestiging | Foto | Risicoklasse | Verwijderings-methode |
|---|---|---|---|---|---|---|---|---|---|---|
| 5 | Wagenloods | Golfplaat | 10-15 m/m % chrysotiel | Ja | M5 (m) | Ca. 555 m <sup>2</sup> | Geschroefd | 15, 16, 17, 18 | 2 buitensanering | Open lucht |

| <p>Foto 15 Foto voor bron M5</p> | <p>Foto 16 Foto voor bron M5</p> |
| <p>Foto 17 Foto voor bron M5</p> | <p>Foto 18 Foto voor bron M5</p> |

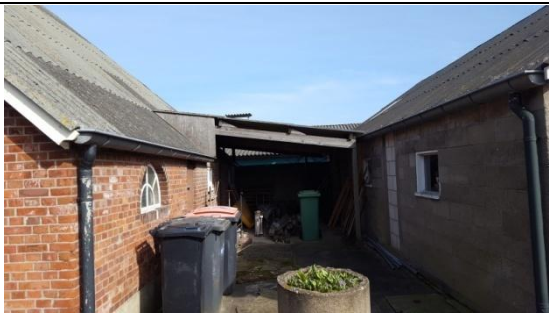
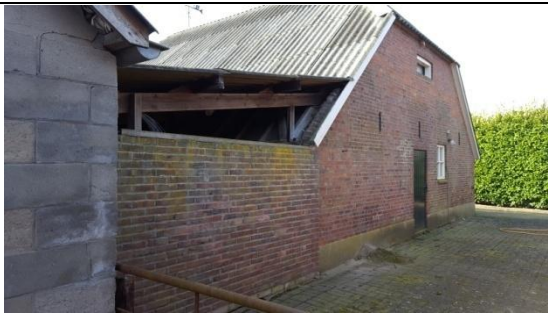
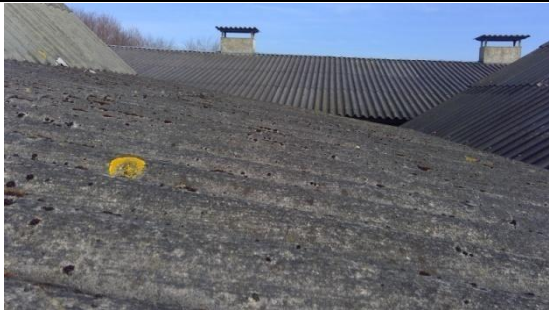
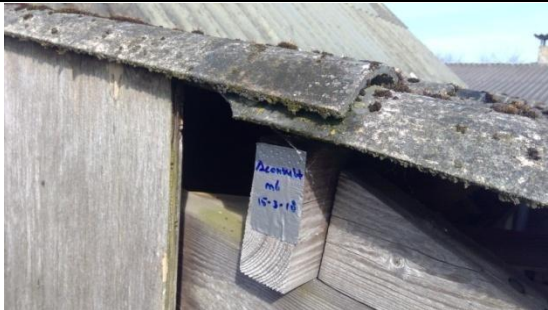
| Bron-nr. | Ruimte | Toepassing | Type asbest | Hecht. | Monster | Hoeveelheid | Bevestiging | Foto | Risicoklasse | Verwijderings-methode |
|---|---|---|---|---|---|---|---|---|---|---|
| 6 | Afdak schuur | Golfplaat | 10-15 m/m % chrysotiel | Ja | M6 (m) | Ca. 25 m <sup>2</sup> | Geschroefd | 19, 20, 21, 22 | 2 buitensanering | Open lucht |

| <p>Foto 19 Foto voor bron M6</p> | <p>Foto 20 Foto voor bron M6</p> |
| <p>Foto 21 Foto voor bron M6</p> | <p>Foto 22 Foto voor bron M6</p> |

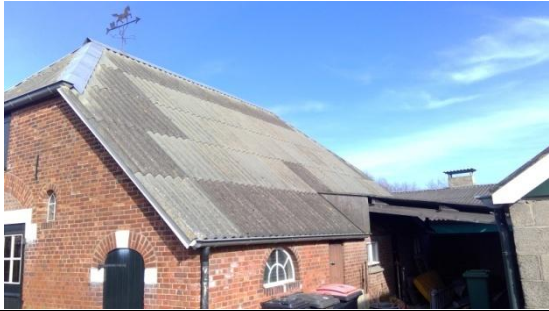
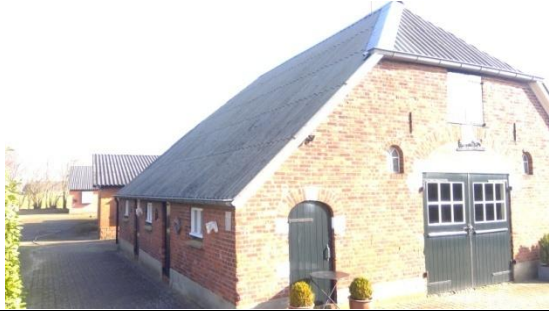
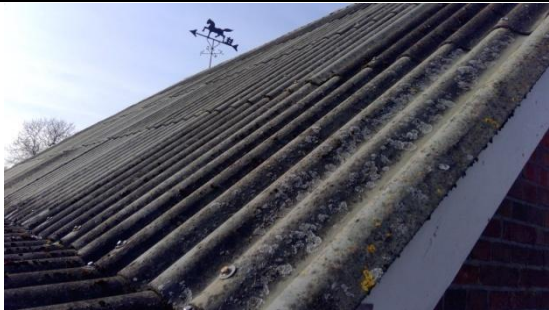
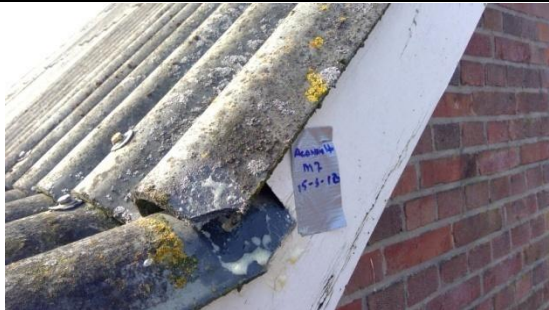
| Bron-nr. | Ruimte | Toepassing | Type asbest | Hecht. | Monster | Hoeveelheid | Bevestiging | Foto | Risicoklasse | Verwijderings-methode |
|---|---|---|---|---|---|---|---|---|---|---|
| 7 | Schuur | Golfplaat | 10-15 m/m % chrysotiel | Ja | M7 (m) | Ca. 170 m <sup>2</sup> | Geschroefd | 23, 24, 25, 26 | 2 buitensanering | Open lucht |

| <p>Foto 23 Foto voor bron M7</p> | <p>Foto 24 Foto voor bron M7</p> |
| <p>Foto 25 Foto voor bron M7</p> | <p>Foto 26 Foto voor bron M7</p> |

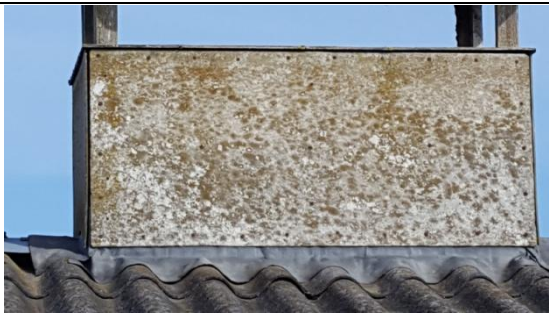
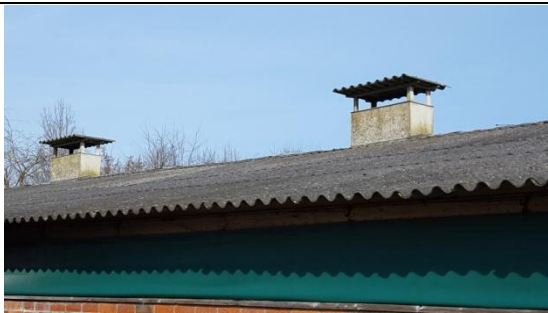
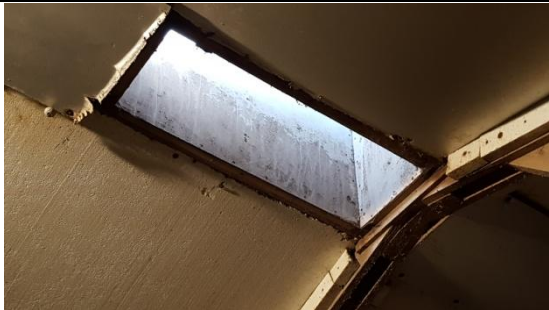
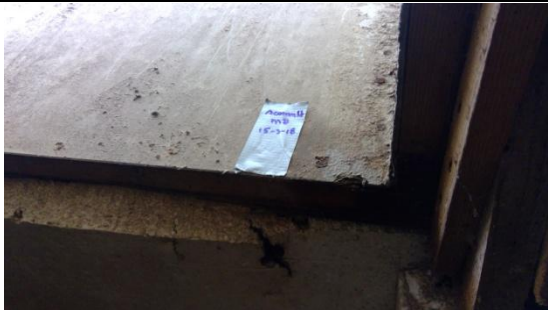
| Bron-nr. | Ruimte | Toepassing | Type asbest | Hecht. | Monster | Hoeveelheid | Bevestiging | Foto | Risicoklasse | Verwijderings-methode |
|---|---|---|---|---|---|---|---|---|---|---|
| 8 | Kippenschuur 2 | Vlakke plaat (ven.kokers) | 2-5 m/m % chrysotiel | Ja | M8 (m) | Ca. 32 m <sup>2</sup> | Gespijkerd | 27, 28, 29, 30 | 2 buitensanering | Open lucht* |

| Foto 27 Foto voor bron M8 | Foto 28 Foto voor bron M8 |
| Foto 29 Foto voor bron M8 | Foto 30 Foto voor bron M8 |
| <p>* De ventilatiekokers zijn zowel aan de binnenzijde als buitenzijde afgetimmerd met asbesthoudende vlakke plaat. Om de ventilatiekokers te ontmantelen is uitgegaan van een buitensanering. De verwijdering kan gelijktijdig met de sanering van de dakbeplating worden uitgevoerd.</p> | |

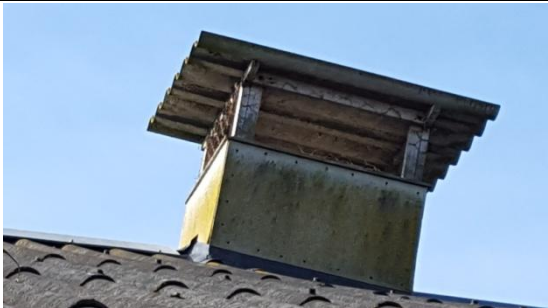
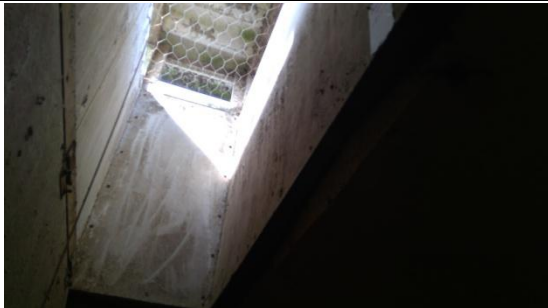
| Bron-nr. | Ruimte | Toepassing | Type asbest | Hecht. | Monster | Hoeveelheid | Bevestiging | Foto | Risicoklasse | Verwijderings-methode |
|---|---|---|---|---|---|---|---|---|---|---|
| 9 | Kippenschuur 1 | Vlakke plaat (ven.kokers) | 2-5 m/m % chrysotiel | Ja | M8 (vm) | Ca. 21 m <sup>2</sup> | Gespijkerd | 31, 32 | 2 buitensanering | Open lucht* |

| Foto 31 Foto voor bron M9 | Foto 32 Foto voor bron M9 |
| <p>* De ventilatiekokers zijn zowel aan de binnenzijde als buitenzijde afgetimmerd met asbesthoudende vlakke plaat. Om de ventilatiekokers te ontmantelen is uitgegaan van een buitensanering. De verwijdering kan gelijktijdig met de sanering van de dakbeplating worden uitgevoerd.</p> | |

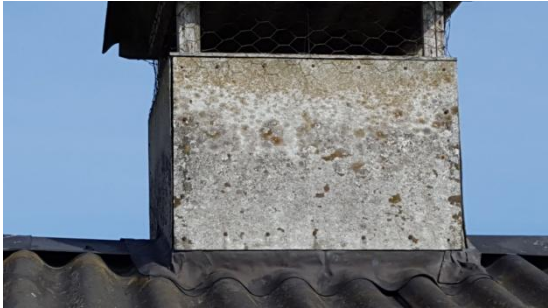
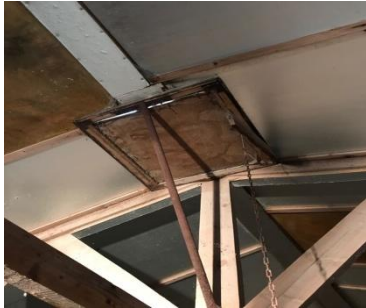
| Bron-nr. | Ruimte | Toepassing | Type asbest | Hecht. | Monster | Hoeveelheid | Bevestiging | Foto | Risicoklasse | Verwijderings-methode |
|---|---|---|---|---|---|---|---|---|---|---|
| 10 | Kippenschuur 3 | Vlakke plaat (ven.kokers) | 2-5 m/m % chrysotiel | Ja | M8 (vm) | Ca. 14 m <sup>2</sup> | Gespijkerd | 33, 34 | 2 buitensanering | Open lucht* |

| Foto 33 Foto voor bron M10 | Foto 34 Foto voor bron M10 |
| <p>* De ventilatiekokers zijn zowel aan de binnenzijde als buitenzijde afgetimmerd met asbesthoudende vlakke plaat. Om de ventilatiekokers te ontmantelen is uitgegaan van een buitensanering. De verwijdering kan gelijktijdig met de sanering van de dakbeplating worden uitgevoerd.</p> | |
