## HAALBAARHEIDSTUDIE HERBESTEMMING DOORRIJDSCHUUR HUMMELO

Haalbaarheidsstudie herbestemming  
Doorrijdschuur Hummelo

**Project**  
Doorrijdschuur Hummelo

**Datum**  
2 augustus 2016

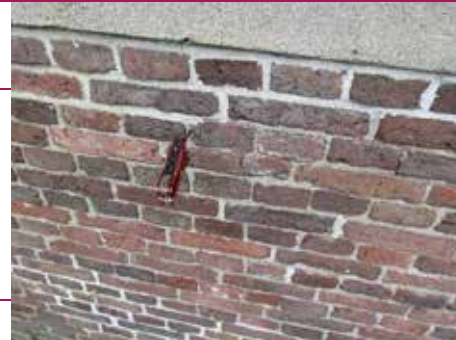
## 22 METSELWERK

| <b>Gebreken:</b> | Aansluiting toogvulling en opgaand werk vertoont schuurvorming | | |

| <b>Advies:</b> | Herstellen aansluitingen met kalkmortel en zo nodig verankeren met rvs ankers in de voegen. | | |

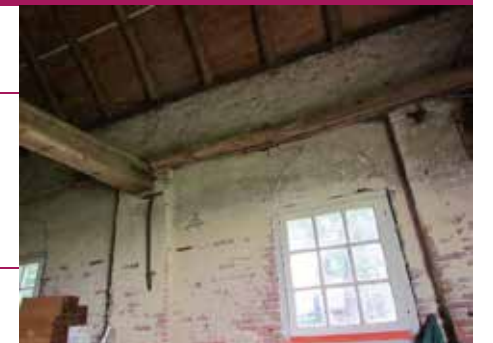
## 22 METSELWERK

| <b>Gebreken:</b> | Licht uitgesleten voegwerk, mede veroorzaakt door hogere vochtbelasting door ontbreken dakgoot | | |

| <b>Advies:</b> | Voegwerk herstellen en afwatering dak verbeteren door aanbrengen strook grind om de schuur | | |

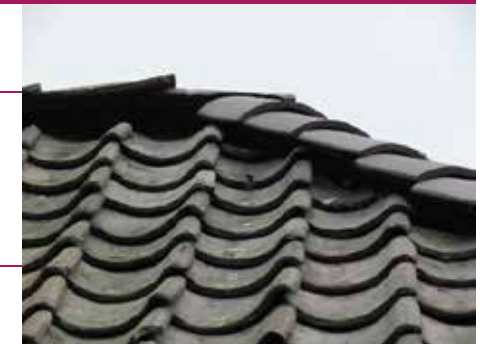
### 33 DAKBEDEKKINGEN

| Gebreken: | Door weersinvloeden aangetast | | |

| Advies: Vervangen/herstellen van de windveren, in overleg bekleden met zink. | | | |

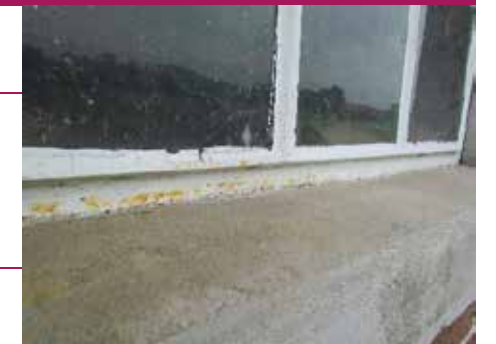
#### 46 SCHILDERWERK

Gebreken: De deuren zijn ernstig verschaald, het schilderwerk van de houten ramen en kozijnen in de rechter gevel is goed te noemen

Advies: Schilderen deuren, overig werk reinigingen en waar nodig bijwerken.
