betreft : Nadere schouw potentiële vleermuisverblijfplaats  
uw kenmerk : -

ons kenmerk : 19057  
bijlage(n) : Foto's nokpannen

Wageningen, 31 oktober 2019

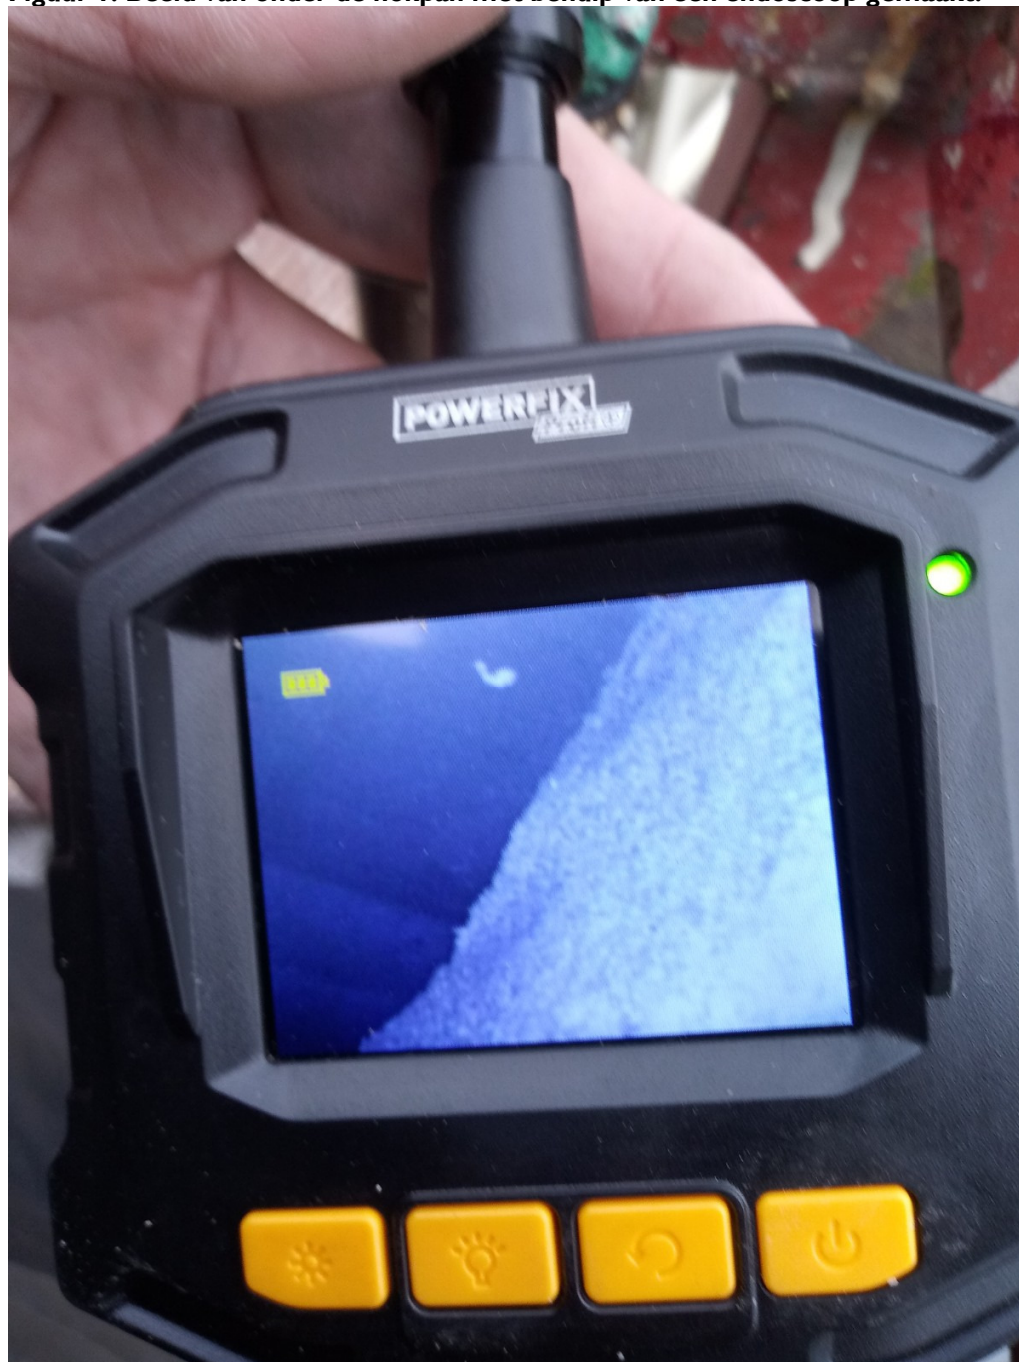
#### Figuur 1

In figuur 1 is een beeld van een endoscoop te zien. De lens is in de kier tussen nokpan en betimmering van de woning gestoken. Te zien is dat de camera vrijwel direct op specie stuit. Deze specie zit tegen de nokpan aan, zodat de nokpan niet van het dak kan waaien. Er is geen ruimte voor vleermuizen om toegang te krijgen tot ruimte onder de dakpannen.

**Figuur 1. Beeld van onder de nokpan met behulp van een endoscoop gemaakt.**

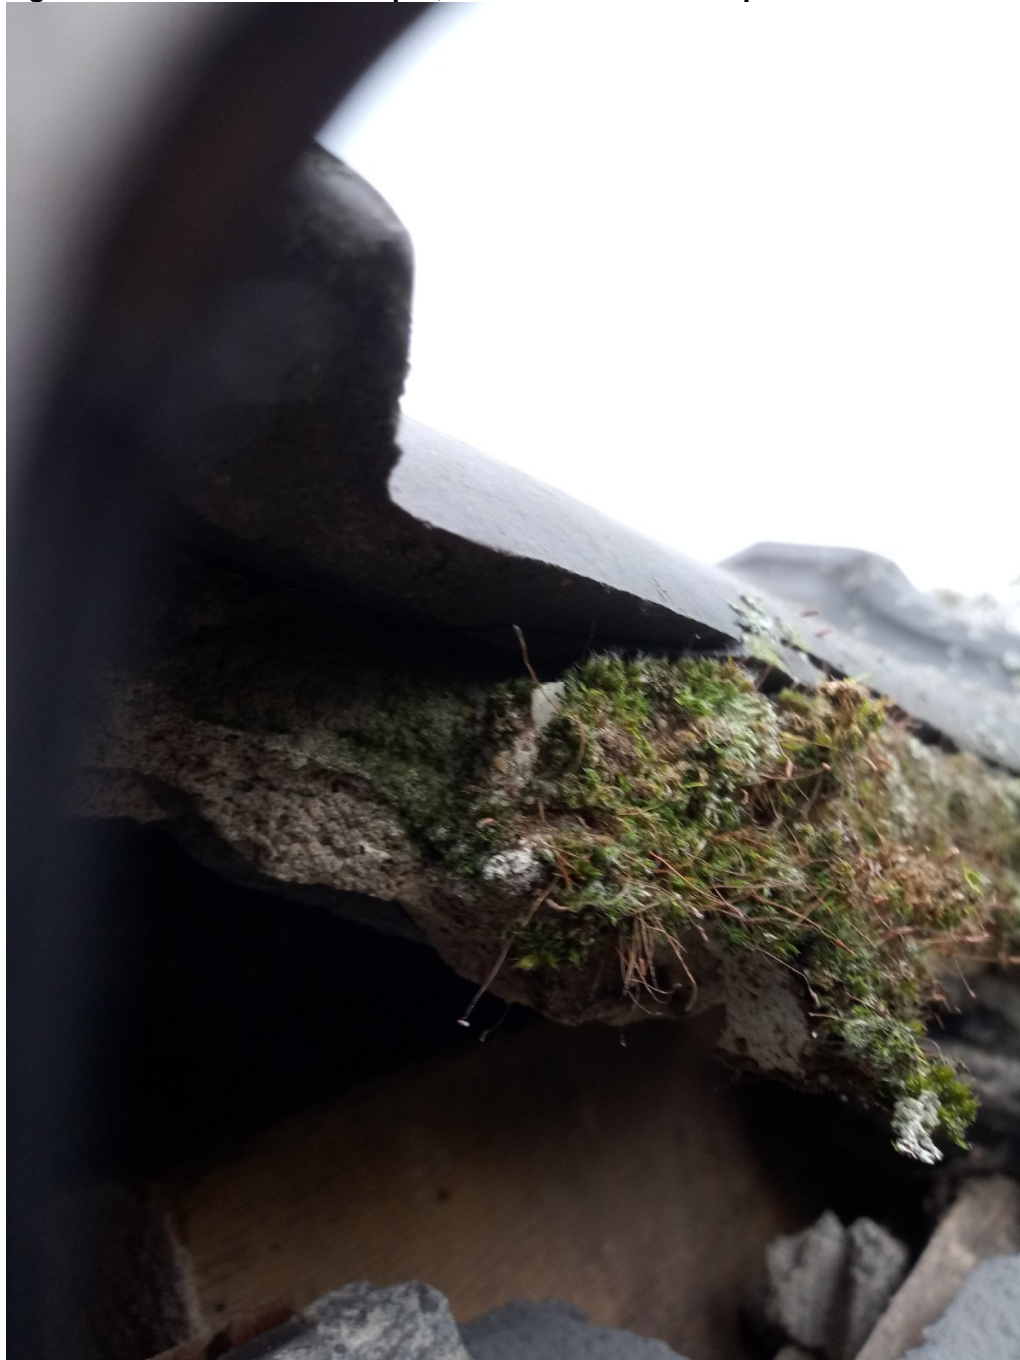
### Figuur 2

In figuur 2 is wederom te zien dat ruimtes tussen gevel, pan en dakbetimmering volledig dicht zitten met specie, in dit geval bij de schuur. Hier is de specie bij het lichten van de pan enigszins opengebrouwen om te laten zien dat er geen ruimtes zijn waardoor vleermuizen naarbinnen konden. Dhr. Bloemendaal heeft aangegeven dat na het maken van de foto de pan in dezelfde situatie is teruggeplaatst, zodat de breuklijnen van de specie weer op elkaar aansluiten en er geen toegang meer is voor vleermuizen.

**Figuur 2. Situatie onder de nokpan, na het liften van de nokpan.**

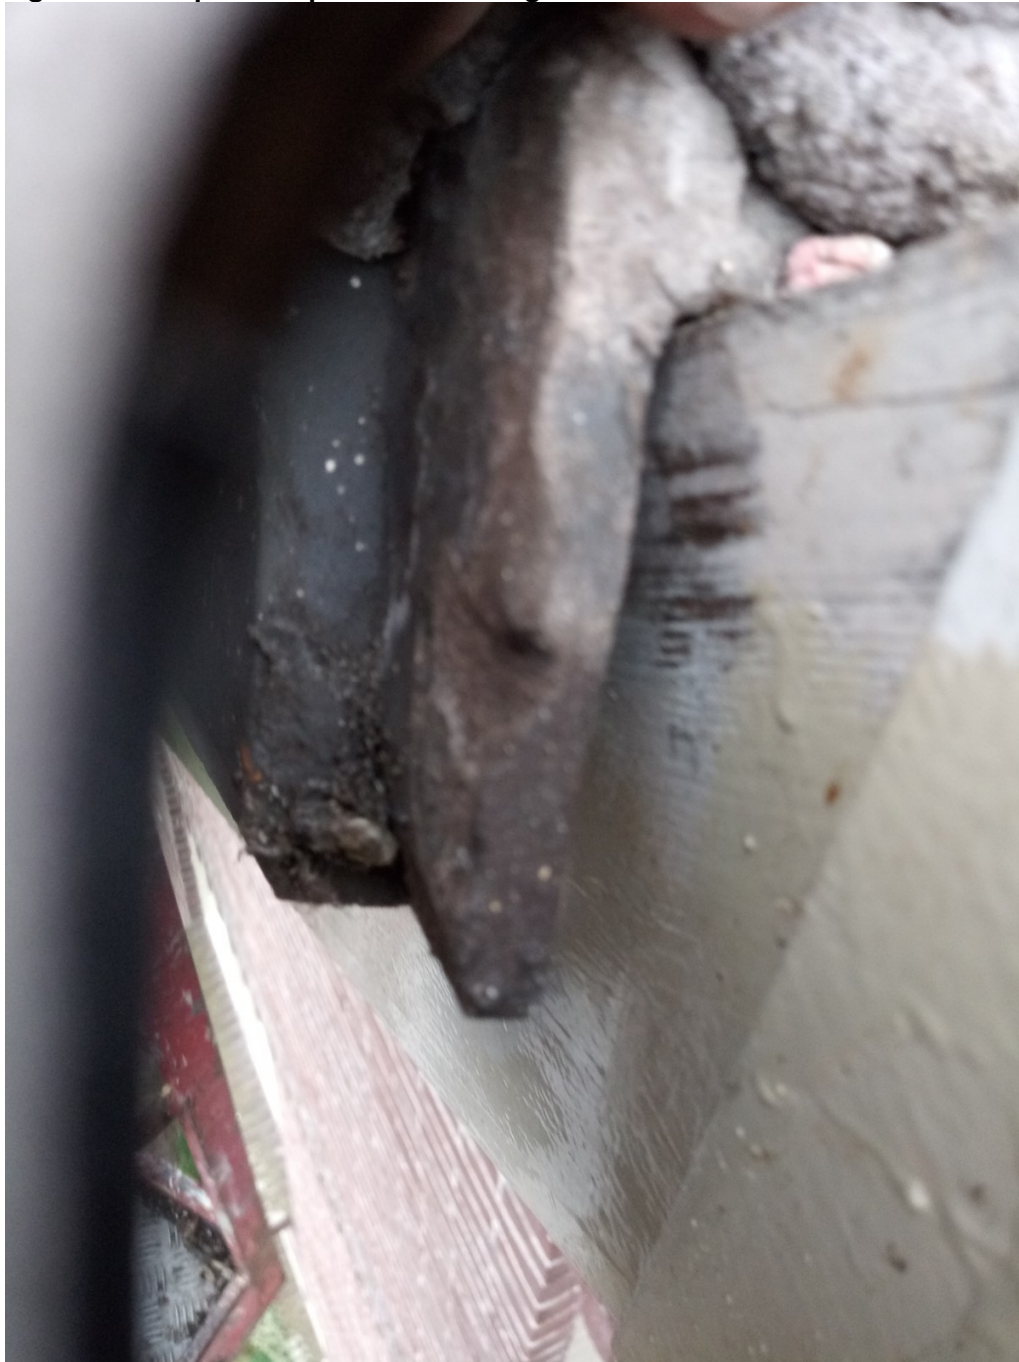
### Figuur 3

In figuur 3 is een foto te zien van de dakrand van de kopse kant. Bij zowel schuur als woning is deze situatie gelijk. De dakpannen liggen dermate strak op de betimmering dat toegang tot ruimtes onder de dakpannen niet mogelijk is.

**Figuur 3. Gevelpannen op dakbetimmering.**

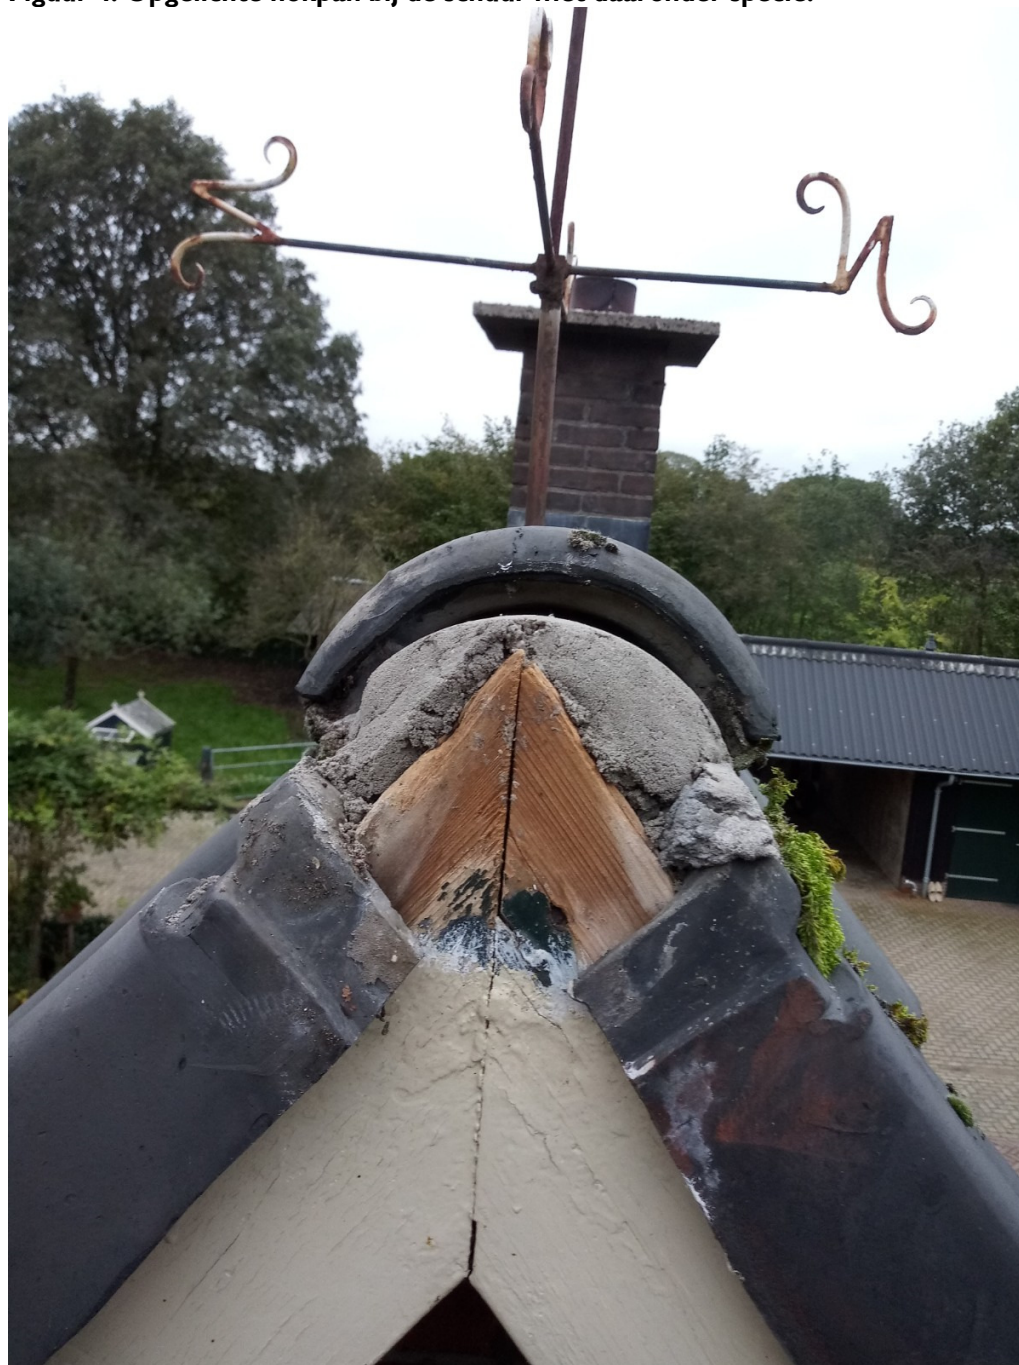
### Figuur 4

In figuur 4 is tot slot de nok van de schuur te zien, waarbij de nokpan is verwijderd. Te zien is dat de nokpan hier met specie zat vastgemaakt en dat specie hier alle openingen afsluit. Er is voor vleermuizen geen mogelijkheid om in ruimtes onder het dak of tussen de betimmering te kruipen. Dhr. Bloemendaal heeft aangegeven dat de nokpan op dezelfde manier waarop hij vastzat is teruggeplaatst.

Figuur 4. Opgelichte nokpan bij de schuur met daaronder specie.
