## VOORONDERZOEK volgens NEN 5725

### *Industriepark Zelhem*

Rapportnummer: K208601

Opdrachtgever: Gemeente Bronckhorst

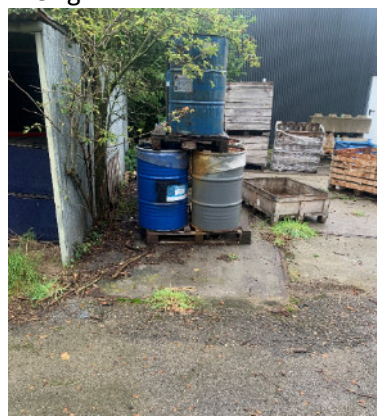
Achterzijde van de loods, stelconplaten, hier staan naast een container enkele vaten.

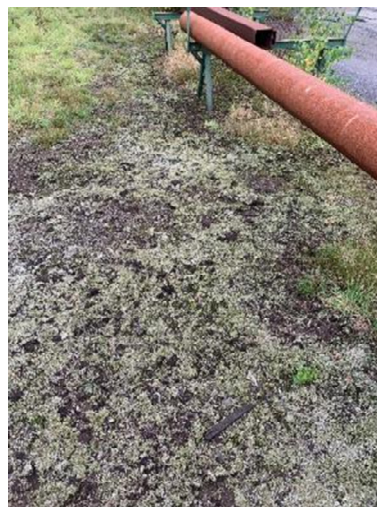
Tussen de achterste loods bestaat de verharding uit 'granulaat'. Op één plek is amper vegetatie.

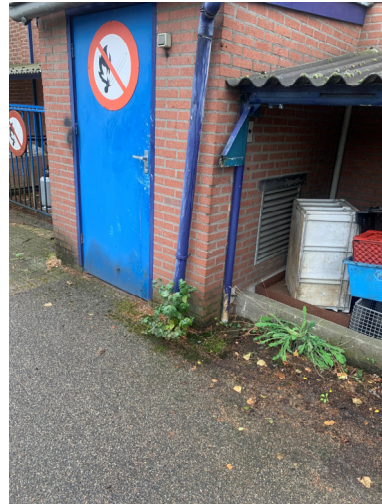
**Aan de voorzijde van het middelste pand is de opslaglocatie onder een afdak boven een lekbak.**

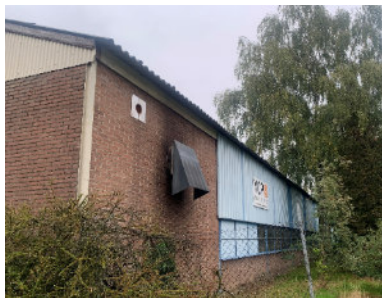
**Op het pand is een asbest-verdachte dakbedekking aanwezig. Onder de druppelzone aan de oostzijde is geen goot en verharding aanwezig.**

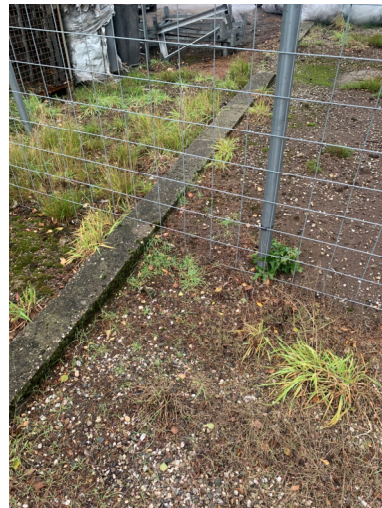
**Op de locatie, rondom het voorste pand op het terrein aan de zijde van het fietspad, heeft een hekwerk (?) gestaan. De fundering is nog aanwezig.**

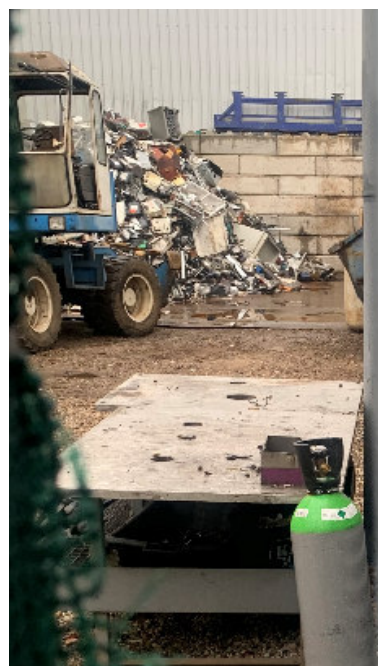
foto door hek, opslag ijzer

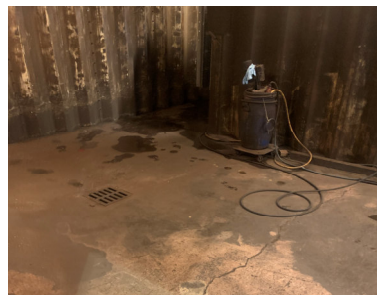
Naast (ten zuiden van) de spuitcabine is een 'wasplaats' aanwezig

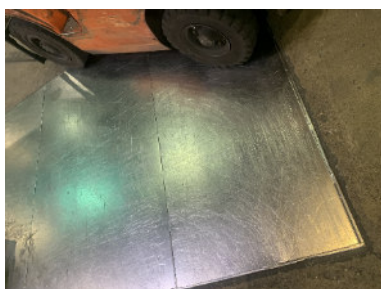
Tevens zijn in pandig een tweetal (voormalige smeer)putten aanwezig

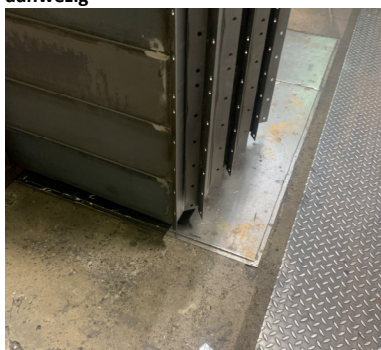
2<sup>e</sup> put (onder machine)

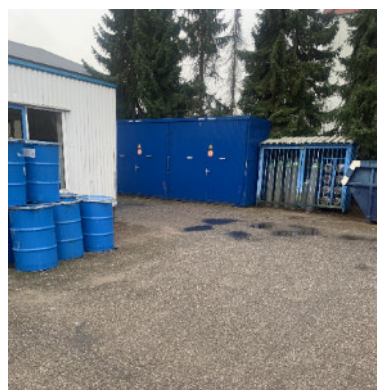
Buitenruimte noordzijde, opslag verf

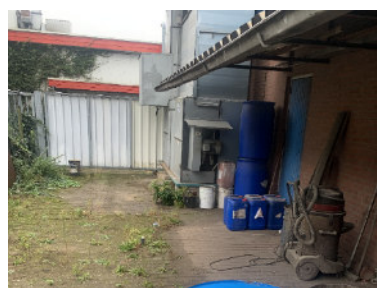
Buitenterrein, zuidzijde afzuiginstallatie en opslag onder afdak

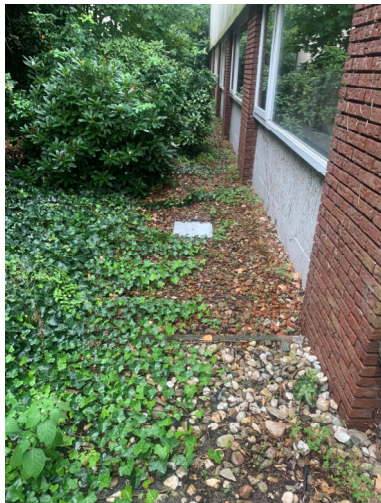
Ten noorden van het pand is een put aanwezig in de grond, mogelijk werd daar in het verleden het afvalwater van de zeefdruk geloosd op de riolering.

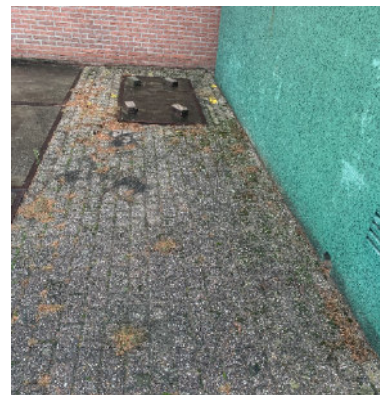
Naast de lakkluis, is een soort funderingsplaat aanwezig. Het is niet bekend wat hier heeft gestaan

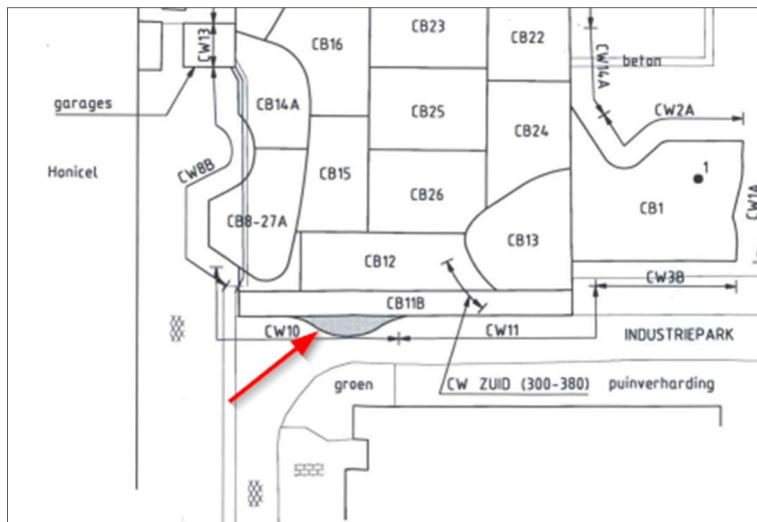
Bij de provincie Gelderland is bekend dat aan de noordwestzijde een sanering is uitgevoerd. Hierbij is onder de weg een restverontreiniging achtergebleven. De restverontreiniging is weergegeven in onderstaande tekening. Het betreft een verontreiniging met minerale olie en VOCl. De omvang van de restverontreiniging is in 2000 vastgesteld op circa 50 m<sup>3</sup>. De verontreiniging is middels een verticaal foliescherm afgeschermd van het schone aanvulmateriaal.

Restverontreiniging onder Industriepark (bron: Evaluatierapport bodemsanering en aanleg grondwateronttrekkingssysteem, documentnummer 15068-84941, 17 oktober 2000, tekening 84941BG2)

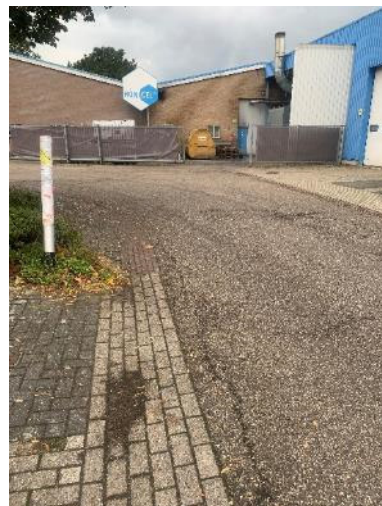
Industriepark hoek bij nr. 9, locatie restverontreiniging
