Verkennend asbestonderzoek

Thienbunder

t.p.v. voormalige woningen

Grontmij Nederland B.V.
Eindhoven, 23 november 2011

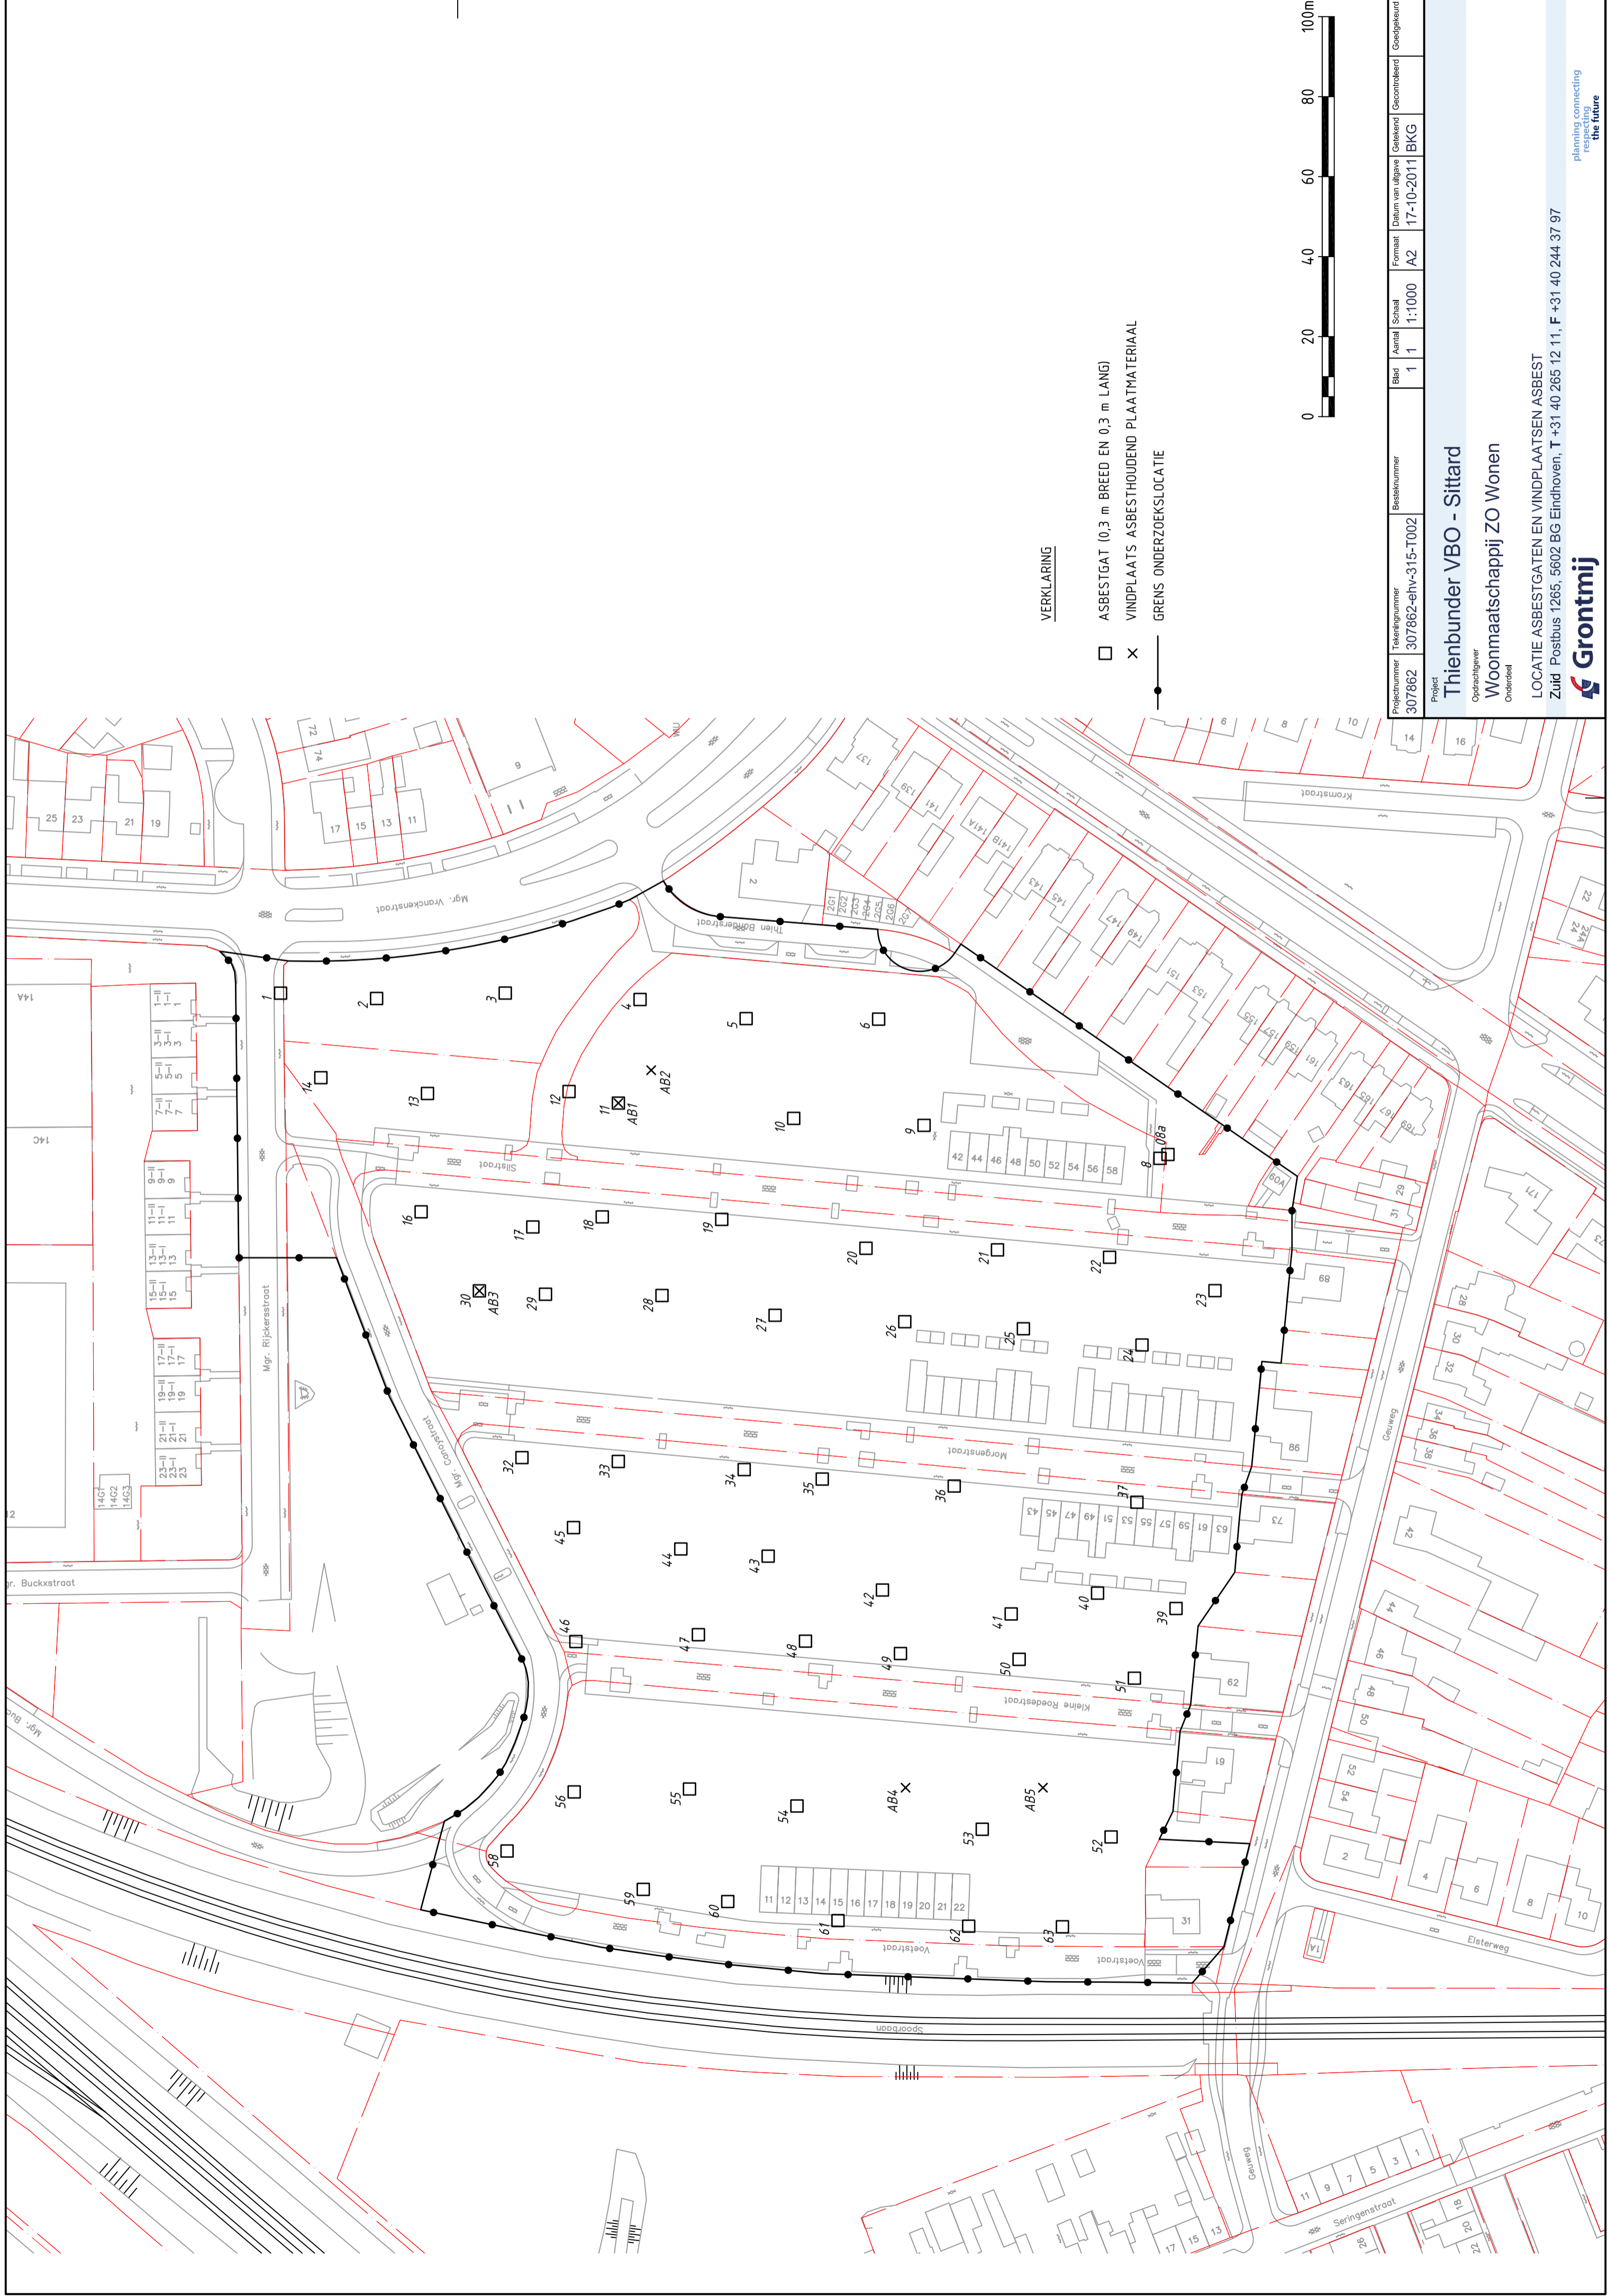
LOCATIE ASBESTGATEN EN VINDPLAATSEN ASBEST
 Zuid Postbus 1265, 5602 BG Eindhoven, T +31 40 265 12 11, F +31 40 244 37 97

Opgemerkt wordt dat op het maaiveld ter plaatse van vijf vindplaatsen asbestverdacht plaatmateriaal is aangetroffen. De situering van de vindplaatsen zijn op bijlage 2 weergegeven. In de grond is ter plaats van één gat asbestverdacht plaatmateriaal aangetroffen. Het aangetroffen asbestverdacht plaatmateriaal (op maaiveld en in ontgraven gat) is in tabel 4.3 weergegeven.

Tijdens de uitvoering van het veldonderzoek is op het maaiveld ter plaatse van vijf locaties asbesthoudend plaatmateriaal aangetroffen. Bij de inspectie is gebleken dat 95% van het maaiveld bedekt is met gras. De inspectie-efficiëntie van het maaiveld is hierdoor ingeschat op 50%.

In de grond is ter plaats van gat 59a asbesthoudend plaatmateriaal aangetroffen.

Geadviseerd wordt om een nader asbestonderzoek uit te voeren met als doel het bepalen van de concentratie asbest in de grond. Naar aanleiding van de resultaten van dit onderzoek dient beoordeeld te worden welke vervolgstappen eventueel benodigd zijn.
