### RAPPORT

#### ASBESTINVENTARISATIE TYPE A CONFORM SC-540 SCA NR 02-D020013

#### 4 STALLEN FISCHERPAD 9 TE EINIGHAUSEN

Projectnummer : 549BER/11/R1

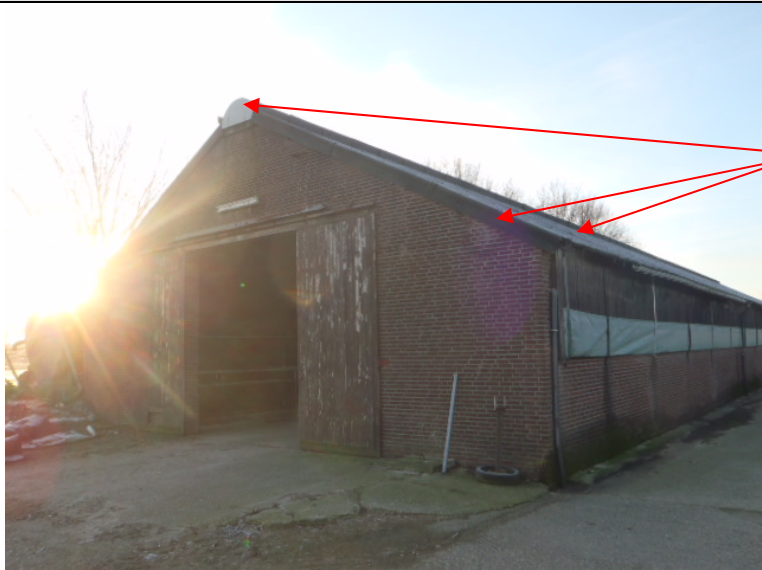
| <b>Foto 1</b> | | | |

| <b>Bron</b> | golfplaten | <b>Bron. no.</b> | B1 |
| <b>Indeling</b> | asbesthoudend | | |
| <b>Locatie</b> | dak stal B incl. windveren & nok | | |
| <b>Asbestsoort(en)</b> | chrysotiel | <b>Percentage</b> | 12,5% |
| <b>Hoeveelheid</b> | 675 m <sup>2</sup> | | |
| <b>Structuur oppervlak</b> | gesloten | <b>Conditie oppervlak</b> | verweerd |

| <b>Verwijderingsmethode</b> | buitensanering best<br>bestaande techniek | <b>Risicoklasse</b> | 2 |

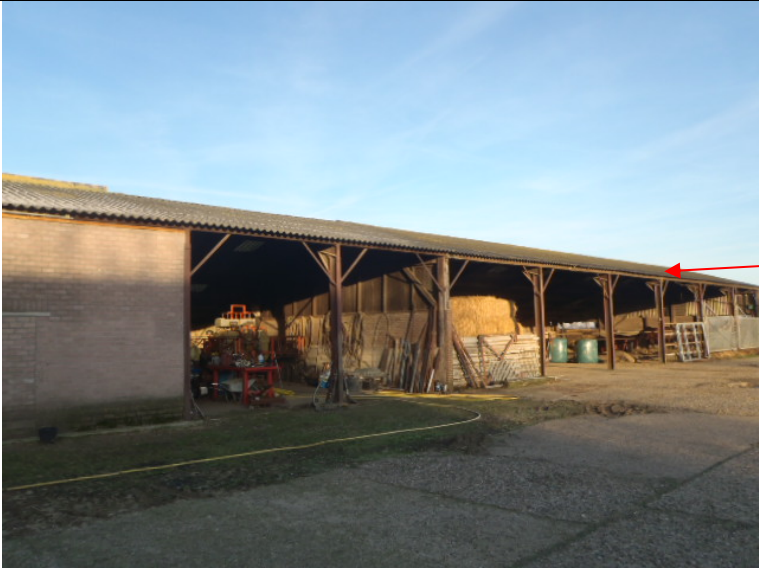
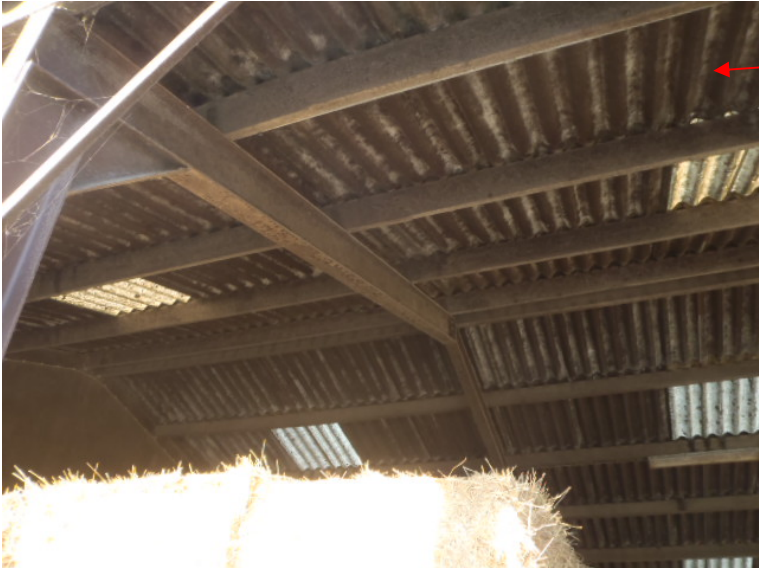
| <b>Bron</b> | golfplaten | <b>Bron. no.</b> | B2 |
| <b>Indeling</b> | asbesthoudend | | |
| <b>Locatie</b> | dak stal D incl. windveren & nok | | |
| <b>Asbestsoort(en)</b> | chrysotiel | <b>Percentage</b> | 12,5% |
| <b>Hoeveelheid</b> | 800 m <sup>2</sup> | | |
| <b>Structuur oppervlak</b> | gesloten | <b>Conditie oppervlak</b> | verweerd |

| <b>Verwijderingsmethode</b> | buitensanering best<br>bestaande techniek | <b>Risicoklasse</b> | 2 |

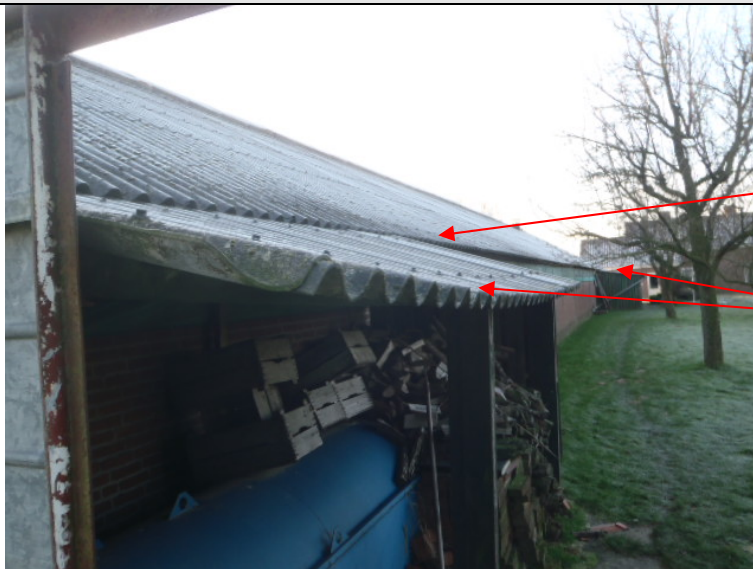
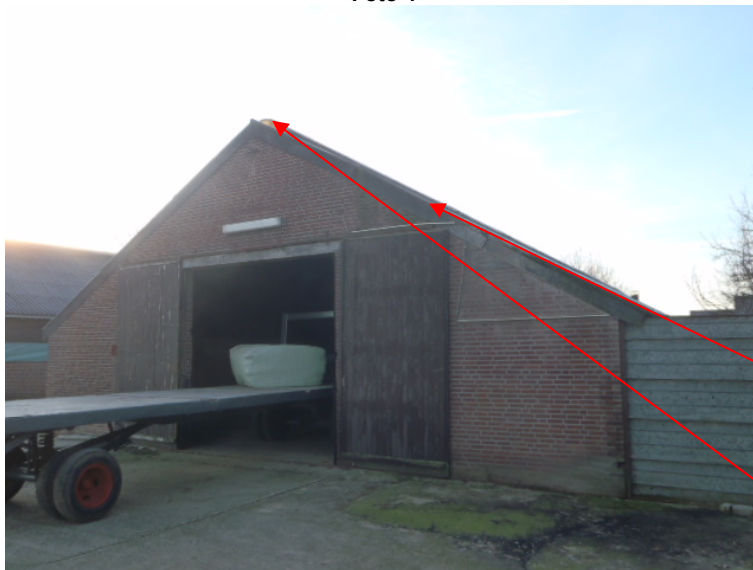
| <b>Bron</b> | golfplaten | <b>Bron. no.</b> | B3 |
| <b>Indeling</b> | asbesthoudend | | |

| <b>Verwijderingsmethode</b> | buitensanering best<br>bestaande techniek | <b>Risicoklasse</b> | 2 |

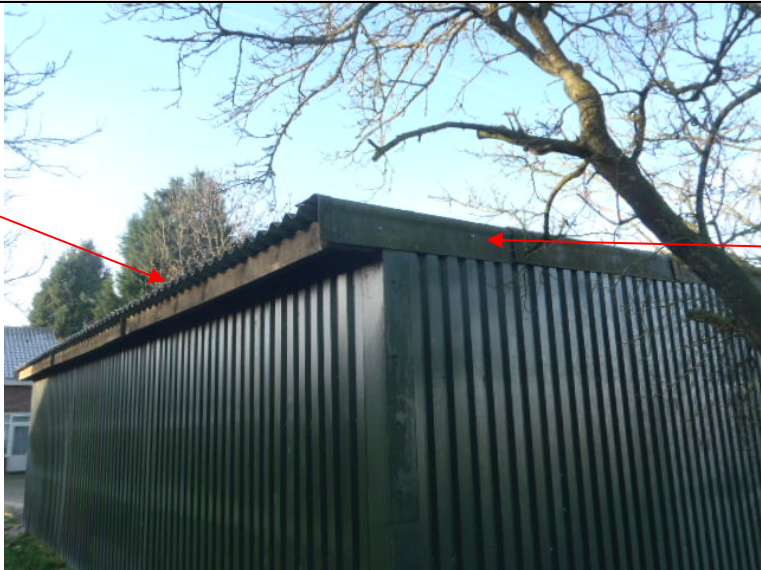
| <b>Foto 6</b> | | | |

- asbestvrije golfplaten stal A (B4).
