**INSPECTIERAPPORT 2021**  
**Objectnummer LB2674B**  
**Antoniusbau**  
**Watersley 1**  
**Sittard**

Inspectienummer : LB2674B-2021-01-15

**Onderdeel Rijksnummer 33777**

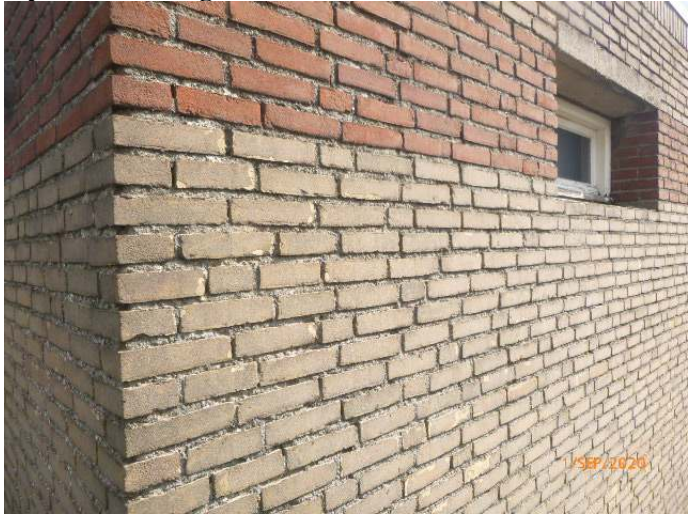
| Rubriek | Kwalificatie* | | | | Toelichting | Objectnummer LB2674B Antoniusbau<br>Klooster complex Watersley |
|---|---|---|---|--|---|---|
| Gevel 14 t/m 19 (lifthuis)<br>-gevel 18 | G | | M | | Het voegwerk in het topgedeelte is deels uitgesleten.<br><b>Opnieuw te voegen.</b> | |

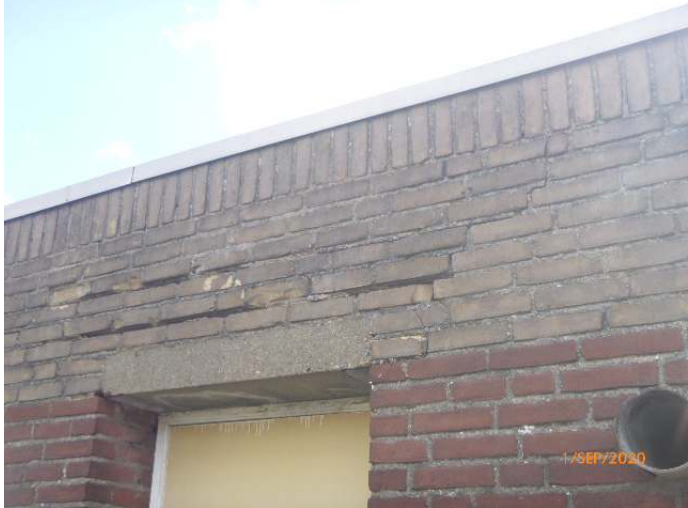
| Rubriek | Kwalificatie* | | | | Toelichting | Objectnummer LB2674B Antoniusbau<br>Klooster complex Watersley |
|---|---|---|---|--|---|---|
| -gevel 19 | | R | | | Boven de deur is metselwerk door roest ontwikkeling op | |

| Rubriek | Kwalificatie* | | | | Toelichting |
|---|---|---|--|--|---|
| | | | | | de ijzeren latei losgeraakt/gescheurd.<br><b>Te herstellen.</b> |

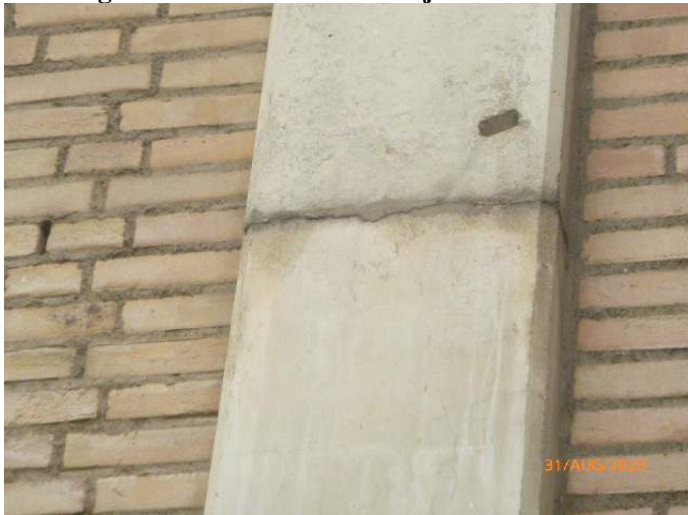
| Rubriek | Kwalificatie* | | | | Toelichting |
|---|---|---|--|--|---|
| - Gevel 4, 5, 7 | G | | | | Enkele giet/stortnaden vertonen enige werking als gevolg waarvan ter plaatse enige inwatering ontstaat. Met name is zulks het geval in gevel 4 alwaar momenteel zich ernstige lekkage voordoet (lekkende afvoeren). Niet is uitgesloten dat het wapeningstaal ter plaatse roest ontwikkeling ontstaat zoals onder bedoeld. Zie ook onderstaande opmerking.<br><b>Maatregelen treffen is noodzakelijk.</b> |

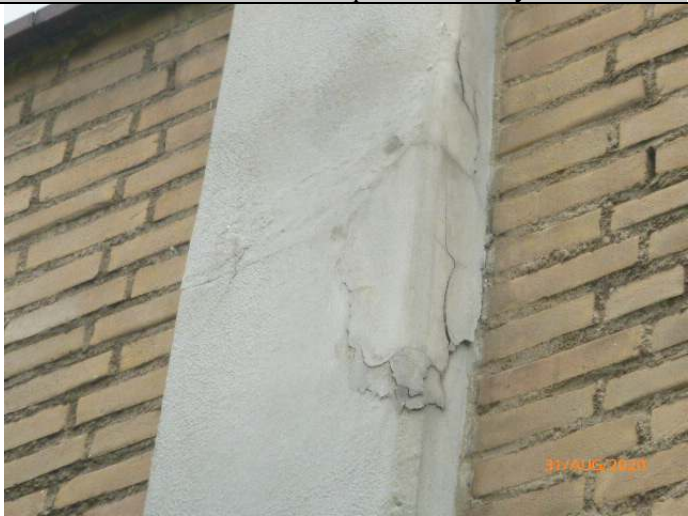
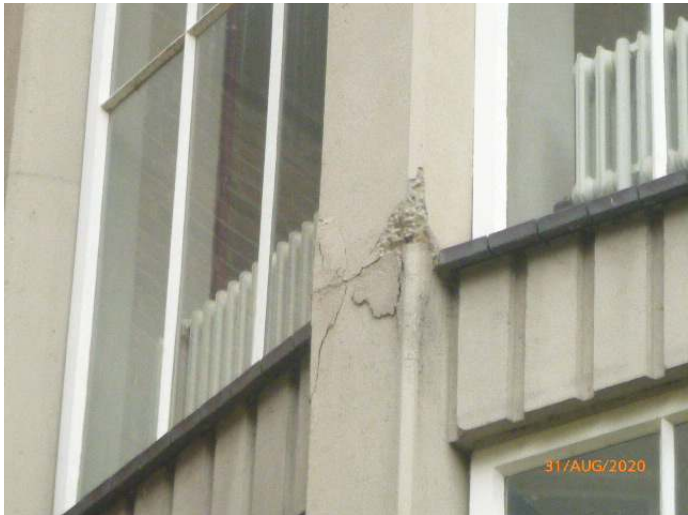
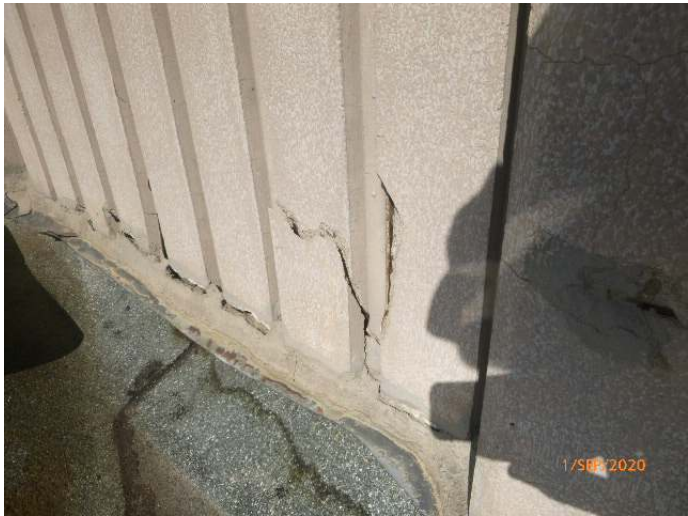
| Rubriek | Kwalificatie* | | | | Toelichting |
|---|---|---|--|--|---|
| - Gevel 1, 13 en 20 | | R | | | Ter plaatse van de giet/stort naden is enige krimp ontstaan als gevolg waarvan in watering ontstaat. Diverse reparaties uit het verleden zijn weer losgeraakt terwijl enkel fragmenten dreigen uit te vallen. Ook zijn enkele prefab elementen van de borstwering gevel 20 beschadigd.<br><b>Herstellen van betreffende elementen/beschadigingen is noodzakelijk.</b> |

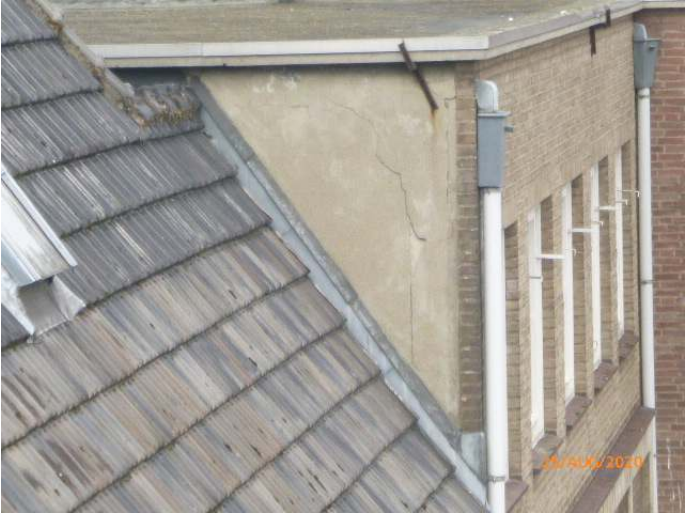
| Rubriek | Kwalificatie* | | | | Toelichting |
|---|---|---|---|---|---|
| Gecementeerde kopgevel 7 | | R | | | Beschadigd pleisterwerk.<br><b>Herstellen bij dak werkzaamheden.</b> |

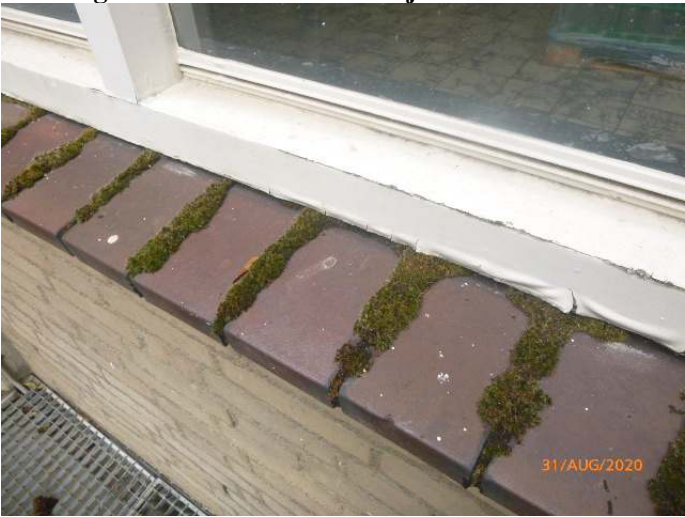
| Rubriek | Kwalificatie* | | | | Toelichting | Objectnummer LB2674B Antoniusbau<br>Klooster complex Watersley |
|---|---|---|---|---|---|---|
| Gevel 13 (1 <sup>ste</sup> verdieping) | | | M | | <br>Met name ingerotte dorpels van zowel ramen als vleugels.<br><b>Grondig herstellen is mogelijk echter gelet op de aard en omvang van de herstelwerken wordt vernieuwen aangeraden.</b> | |

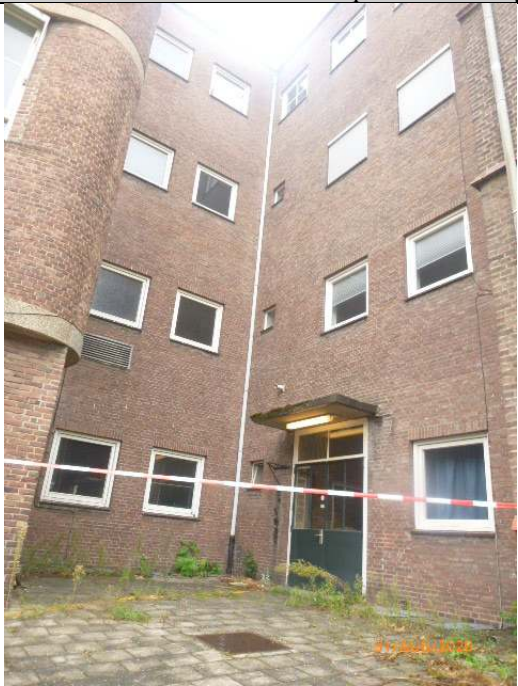
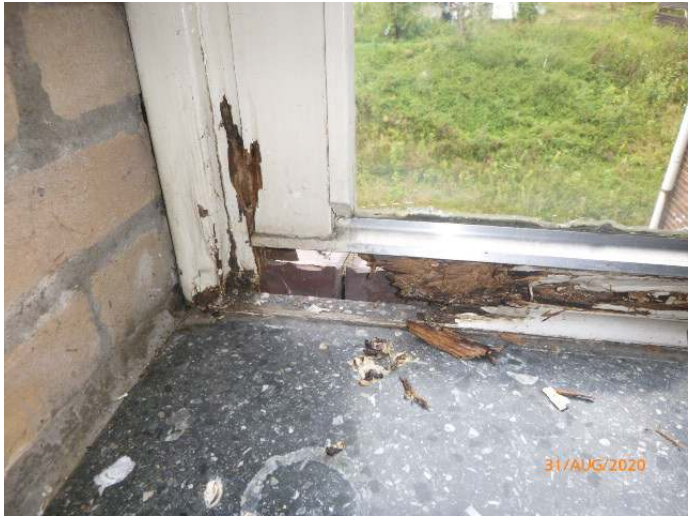
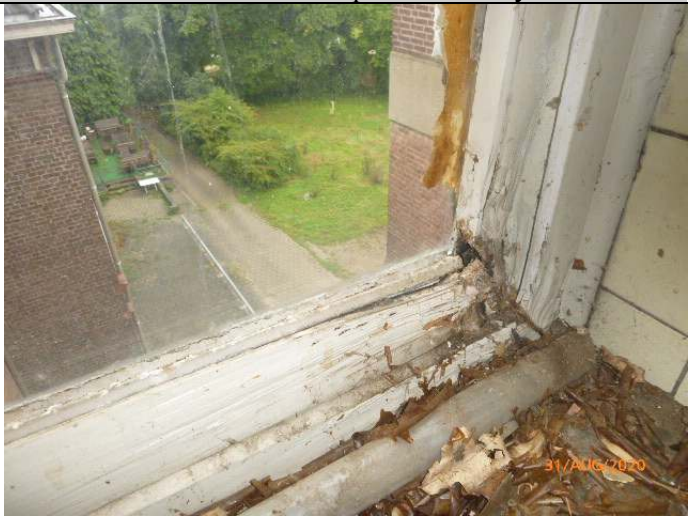
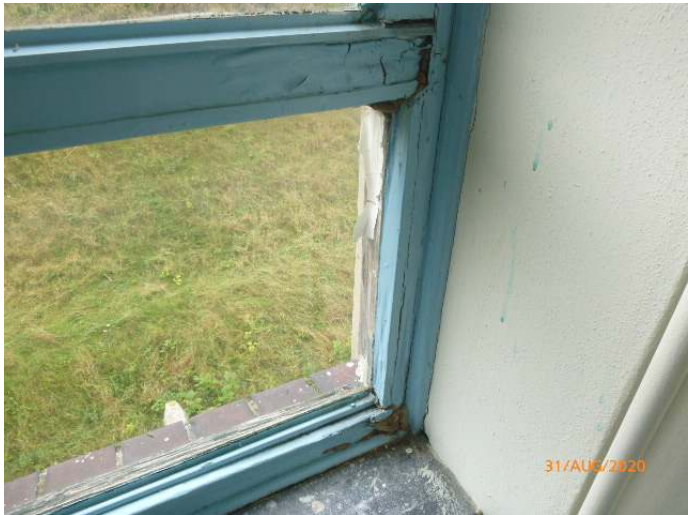
| Rubriek | Kwalificatie* | | | | Toelichting | Objectnummer LB2674B Antoniusbau<br>Klooster complex Watersley |
|---|---|---|---|---|---|---|
| Gevel 2 t/m 6 en 8 t/m 13 (verdiepingen) | | | | S | Het overgrote deel van de ramen is totaal verrot een enkel uitgezonderd welke matig is.<br>De ramen van de bovenste verdiepingen in gevel 3, 8 en 9 zijn dermate gerot dat de beglazing/ruit - ca 1.00 x 1,00m - van grote hoogte spontaan kan uitvallen met alle gevolgen van dien. Gelet op gevaar /passanten is door ons de onderliggende toegang gevel 8 middels rood-wit lint afgezet. Ter plaatse is zulks mede gedeeld aan medewerker advies bureau.<br><b>In afwachting van vernieuwen van de kozijnen ware acuut maatregelen te treffen tegen het uitvallen van de ruiten.</b> | |

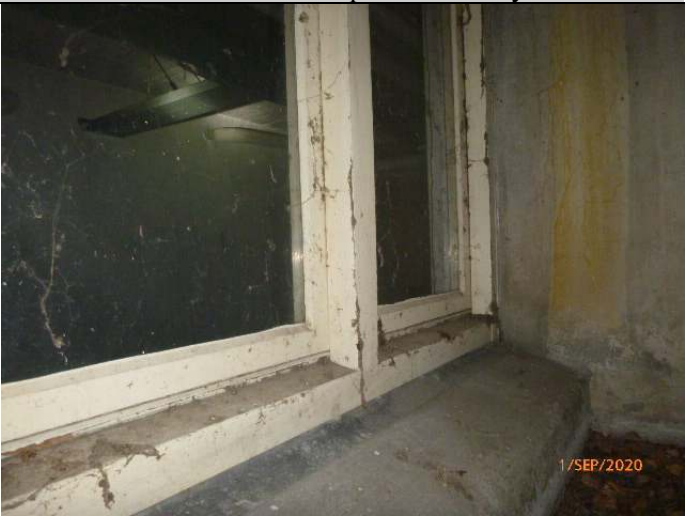
| Rubriek | Kwalificatie* | | | | Toelichting | Objectnummer LB2674B Antoniusbau<br>Klooster complex Watersley |
|---|---|---|--|--|---|---|
| Gevel 1, 4 t/m 7, 11 en 13 | G | | | | Wel haperen enkele sluitingen en zijn de vensters bevuild doch zijn goed intact.<br><b>Herstellen vooraleer te behandelen wordt aangeraden</b> | |

| Rubriek | Kwalificatie* | | | | Toelichting | Objectnummer LB2674B Antoniusbau<br>Klooster complex Watersley |
|---|---|--|---|--|---|---|
| Intact maar vuil geworden<br>vensters | | | | | | |

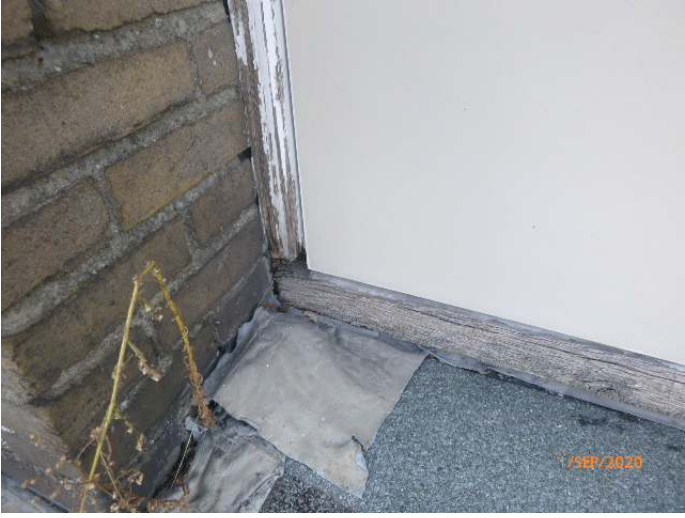
| Rubriek | Kwalificatie* | | | | Toelichting | Objectnummer LB2674B Antoniusbau<br>Klooster complex Watersley |
|---|---|--|---|--|---|---|
| 1.5.3 Gietijzer/staal/ non-ferrometaal<br>Gevel 2a, 7,8 en 12 | G | | | | <p>De deur in gevel 13 is middels schroeven vast gezet terwijl de deur in gevel 19 hapert in het sluitwerk. Te herstellen/gangbaar te maken.</p> <p>Zowel dorpels als stijl aanzetten aangerot.<br/><b>Herstellen wordt aangeraden.</b></p> | |

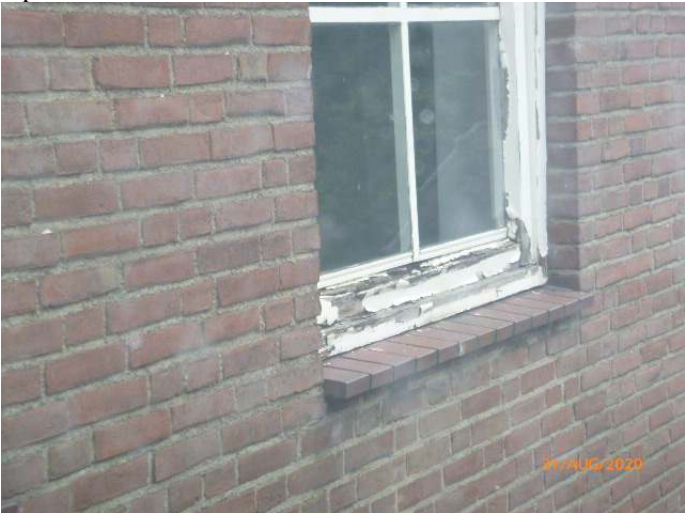
| Rubriek | Kwalificatie* | | | | Toelichting | Objectnummer LB2674B Antoniusbau<br>Klooster complex Watersley |
|---|---|--|--|---|---|---|
| <u>1.7 Glas/schilderwerk</u><br>1.7.1 Beglazing/glas in lood<br>Vensterglas (blankglas)<br>Glas/stopwerk/binnen<br>aansluitingen<br><br>1.7.2 Schilderwerk<br>Op houtwerk | | | | M | S | <p><b>Opnieuw afstellen.</b></p> <p>Verspreid in het complex komen enkele gebroken ruiten voor, zie echter opmerking 1.4<br/> <b>Te vernieuwen gelijktijdig de kozijnen.</b></p> <p>Schraal afgebladderd en afgesleten verfwerk.<br/> <b>Opnieuw te behandelen.</b></p> |

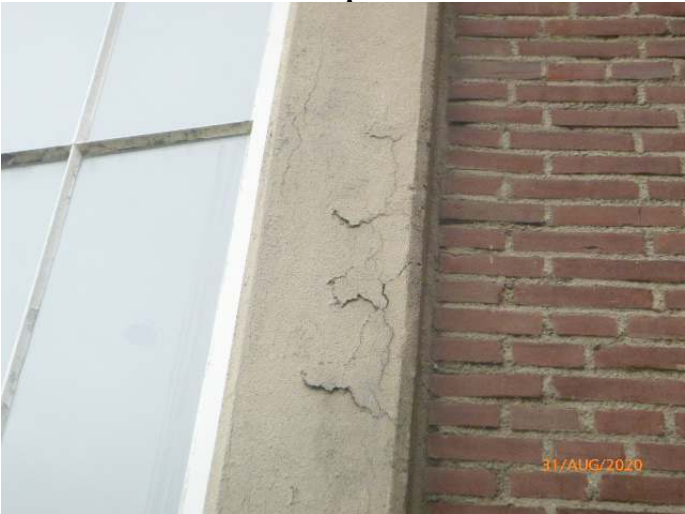
| Rubriek | Kwalificatie* | | | | Toelichting | Objectnummer LB2674B Antoniusbau<br>Klooster complex Watersley |
|---|---|--|--|---|---|---|
| Op muurwerk (op betonnen skelet) (zie 1.2.4) | | | | | S | <p>Schraal gebladderd verfwerk.<br/> <b>Na herstel aan betonwerk opnieuw te behandelen.</b></p> |

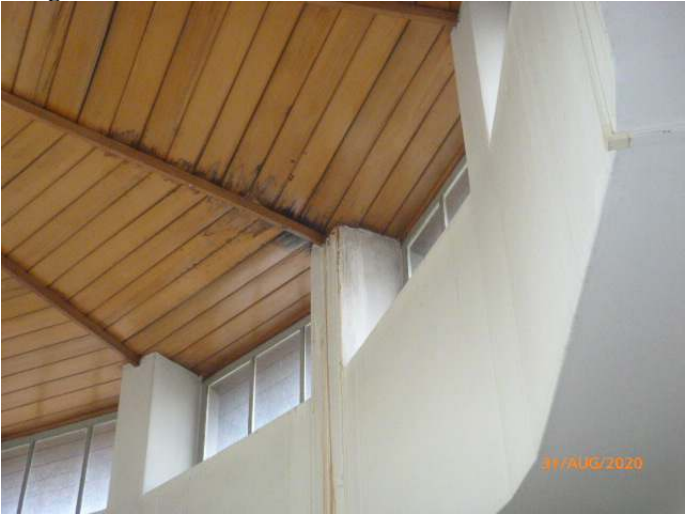
| Rubriek | Kwalificatie* | | | | Toelichting | Objectnummer LB2674B Antoniusbau<br>Klooster complex Watersley |
|---|---|---|---|---|---|---|
| Dakvlak 4 combi beton/hout | G | | | | Voor zover als zicht en controleerbaar.<br>Vanwege de lekkende goot/bedekking van dakvlak 4 komen inwendig in het trappenhuis (dakvlak 4) leksporen voor. Niet is uitgesloten ter plaatse betonschade is ontstaan.<br><b>Nader onderzoek middels hoogwerker/steiger wordt aangeraden.</b> | |

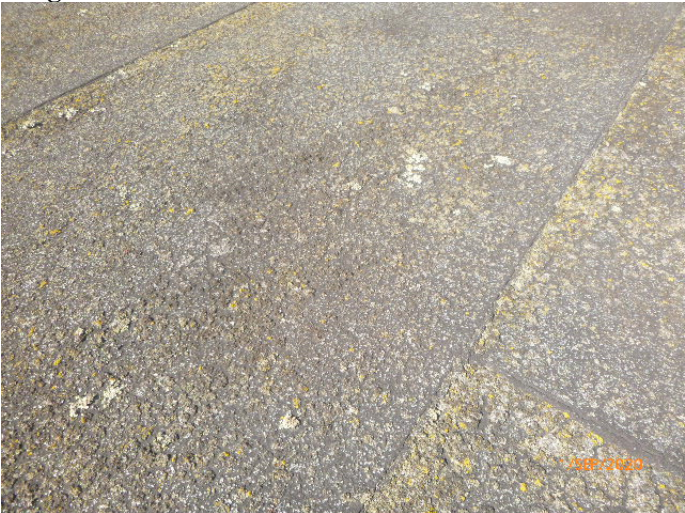
| Rubriek | Kwalificatie* | | | | Toelichting |
|---|---|--|--|---|---|
| 2.2.5 Bitumen<br>Dakvlak 1 t/m 3 | | | | R | <p>Dakrand plaatselijk vanwege blaasvorming matig. De leislag van de bedekking is grotendeels afgesleten, verder vertoont de bedekking geen gebreken welke voorzieningen op korte termijn noodzakelijk maken. De rand afwerking vertoont op enkel plaatsen blaasvorming. Verder zijn enkel dakdoorvoeren ernstig verstopt. Betreffende zijn door ons vrij gemaakt.</p> <p><b>Herstellen/verrijken van de bedekking wordt aangeraden.</b></p> |
| Afgesleten leislag | | | | | |

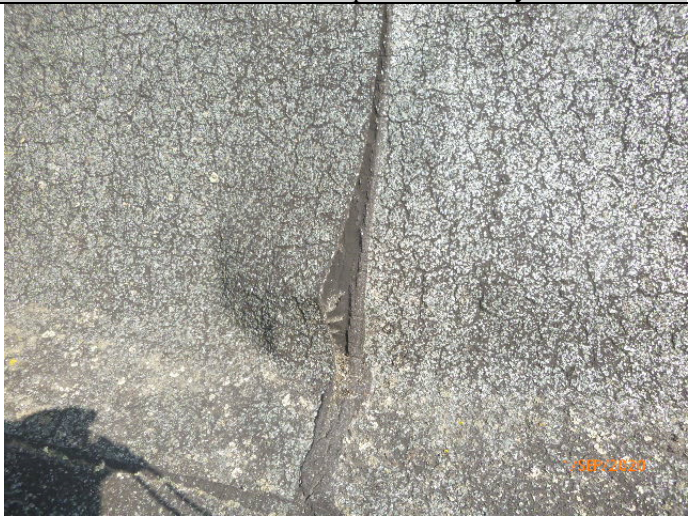
| Rubriek | Kwalificatie* | | | | Toelichting | Objectnummer LB2674B Antoniusbau<br>Klooster complex Watersley |
|---|---|--|--|--|---|---|
| Blaasvorming met scheur | | | | | | |

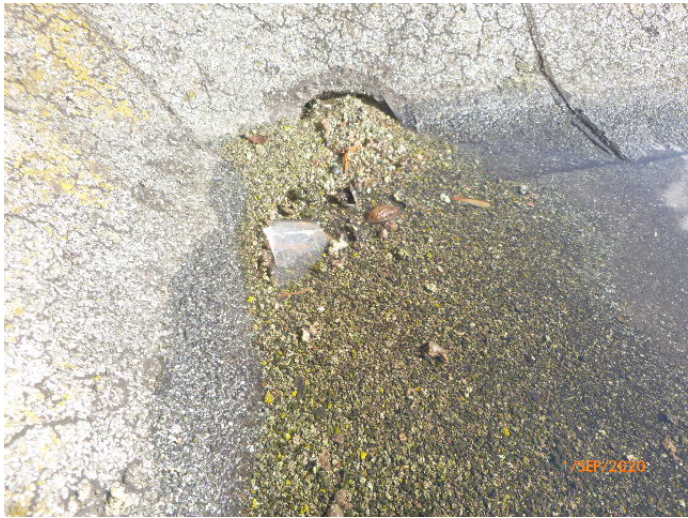
| Rubriek | Kwalificatie* | | | | Toelichting | Objectnummer LB2674B Antoniusbau<br>Klooster complex Watersley |
|---|---|--|--|--|---|---|
| Verstopte uitloop | | | | | | |

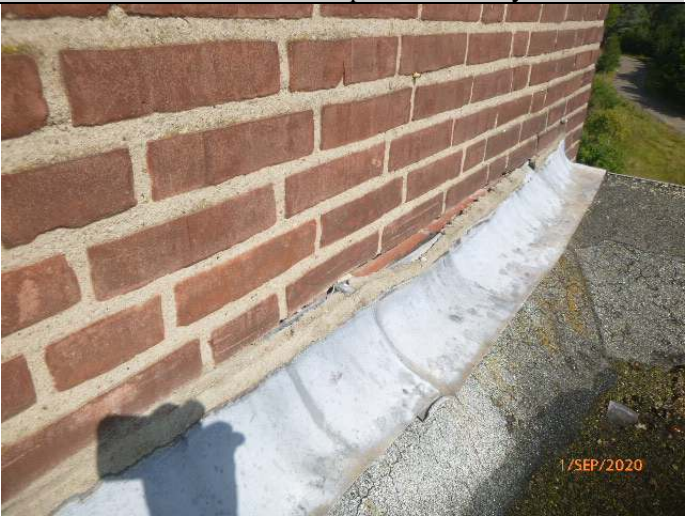
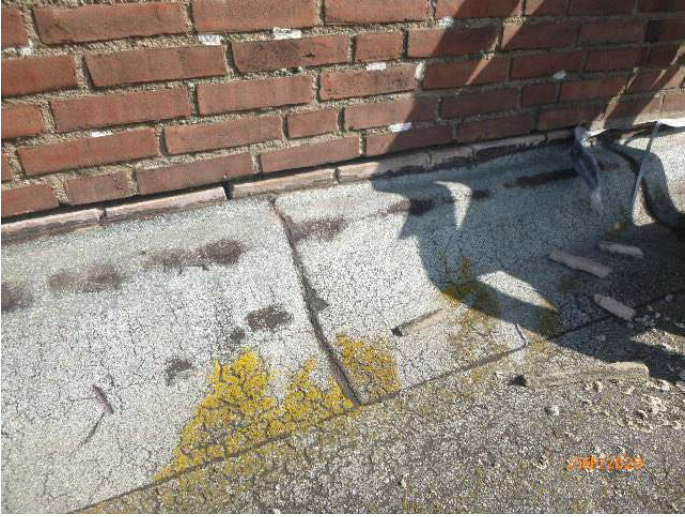
| Rubriek | Kwalificatie* | | | | Toelichting | Objectnummer LB2674B Antoniusbau<br>Klooster complex Watersley |
|---|---|--|--|--|---|---|
| Gevel lood trappenhuis dakvlak<br>20 en verspringing dakvlak 1<br>t/m 3 | | | | | S Het lood is veel al door vandalen onttreemd danwel zijn delen losgeraakt.<br><b>Vernieuwen is noodzakelijk.</b> | |

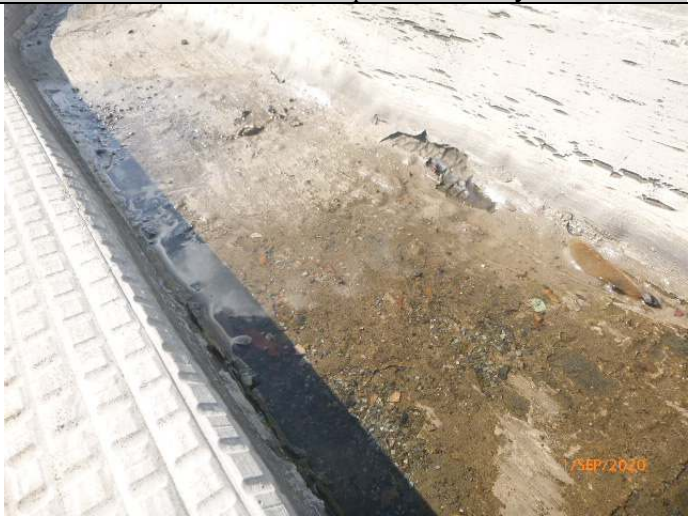
| Rubriek | Kwalificatie* | | | | Toelichting |
|---|---|--|---|---|---|
| Uitgeplakt beton dakvlak 4 | | | M | S | Herhaaldelijke malen middels dakleer gedicht/gecoat<br>echter thans weer lek.<br><b>Te vernieuwen.</b> |

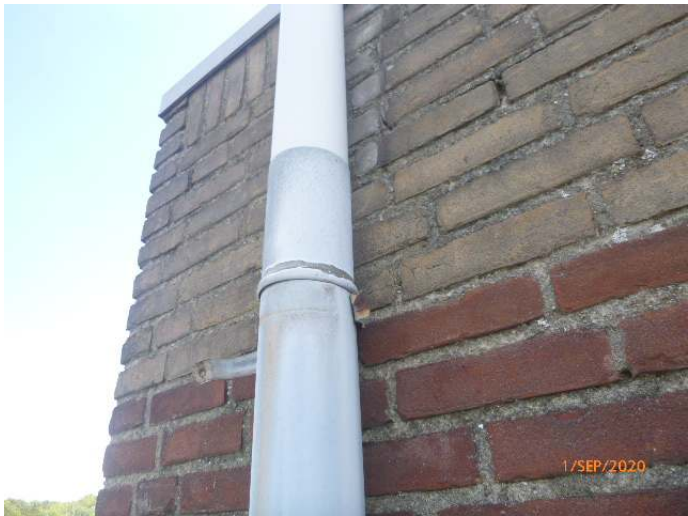
| Rubriek | Kwalificatie* | | | | Toelichting | Objectnummer LB2674B Antoniusbau<br>Klooster complex Watersley |
|---|---|--|---|---|---|---|
| 2.4.2 Hemelwaterafvoeren<br>Zink<br>Afvoer lifthuis 20 t/m 22 | | | | M | Sterk verweerd en ter plaatse van de steeknaden sluimer lekkages.<br>Nr. 22 is zwak bevestigd.<br><b>Te vernieuwen.</b> | |

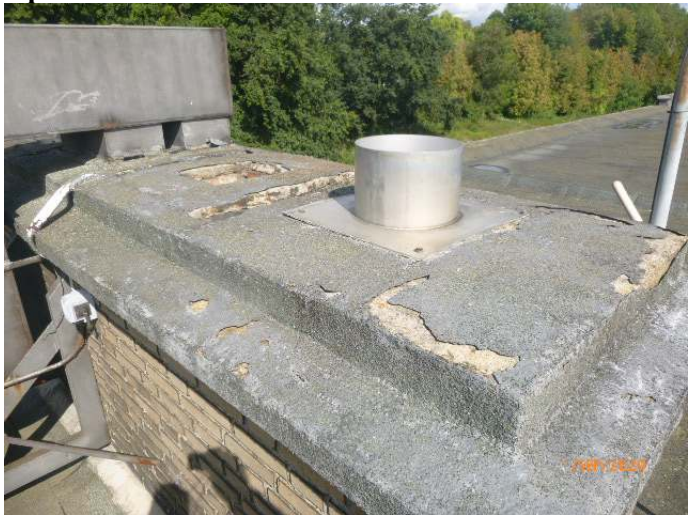
| Rubriek | Kwalificatie* | | | | Toelichting |
|---|---|--|--|---|---|
| <u>2.6 Schoorstenen</u><br>Nr. 1 | | | | R | <p>Wel is de bitumen afwerking veel al losgeraakt danwel door gassen sterk verweerd.</p> <p><b>Opnieuw te bekleden.</b></p> |

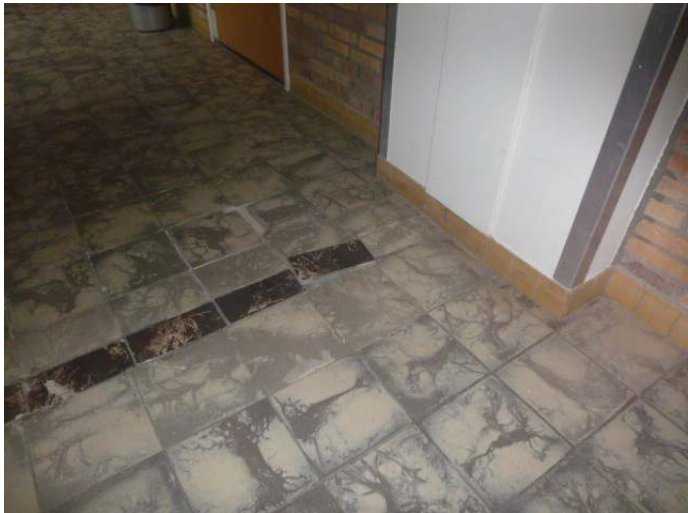
| Rubriek | Kwalificatie* | | | | Toelichting | Objectnummer LB2674B Antoniusbau<br>Klooster complex Watersley |
|---|---|---|---|---|---|---|
| <u>3.2.2 Vloeren</u><br>Keramische tegels | | R | | | Op diverse plaatsen in het trappen huis zijn tegels losgeraakt.<br><b>Te herstellen.</b> | |

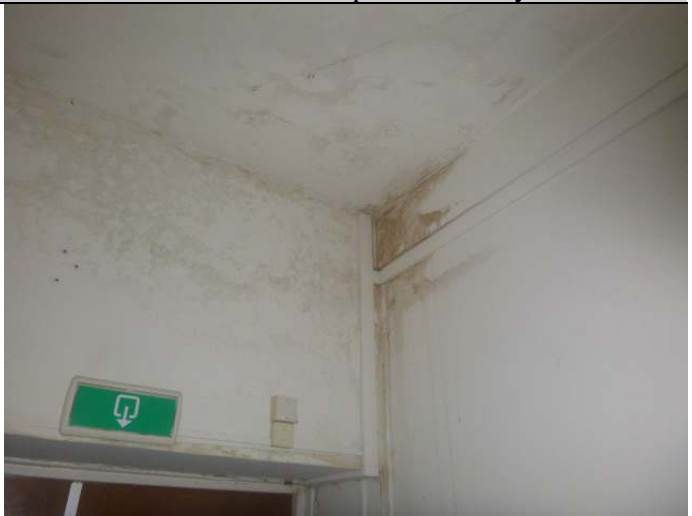
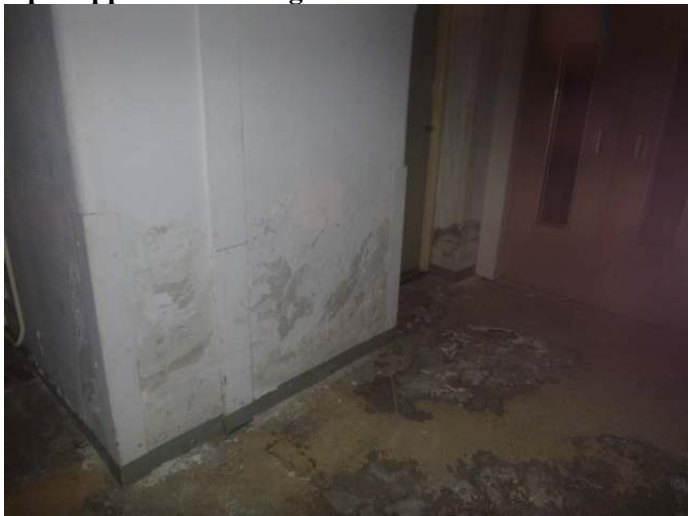
| Rubriek | Kwalificatie* | | | | Toelichting | Objectnummer LB2674B Antoniusbau<br>Klooster complex Watersley |
|---|---|--|--|---|---|---|
| | | | | | Deels onder komen en beschadigd pleisterwerk in gaanderijen.<br><b>Opknappen wordt aangeraden.</b> | |
