**INSPECTIERAPPORT 2021**  
**Objectnummer LB2674A**  
**Hoofdgebouw met kapel**  
**Watersley 1**  
**Sittard**

Inspectienummer : LB2674A-2021-01-15

LB2674A Hoofdgebouw  
Klooster complex Watersley, Sittard

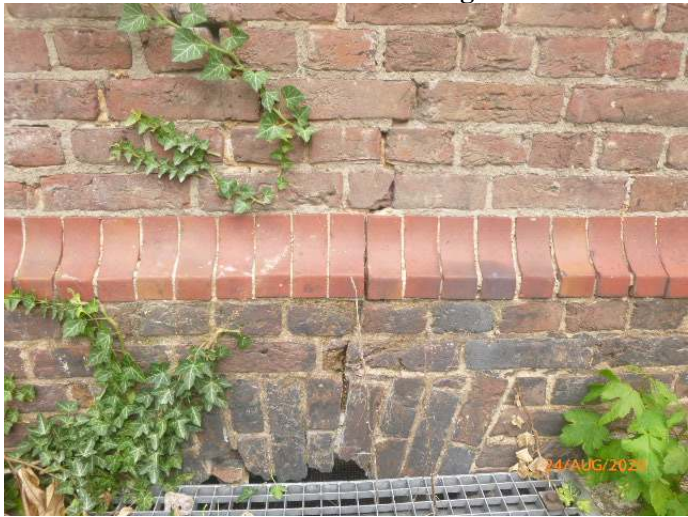
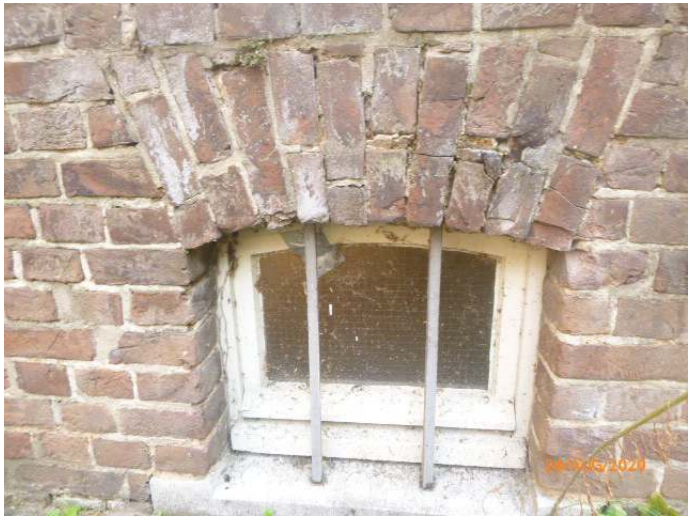
| Rubriek | Kwalificatie* | | | Toelichting |
|---|---|--|--|---|
| | | | | <p>Boven enkele kelder ramen is metselwerk beschadigd en kome lichter zettingen voor. In gevel 2 is door roestdruk op de dieven spijlen metselwerk losgedrukt. Aan de linkerzijde van het trappenhuis in gevel 18 is een zetscheur zichtbaar.</p> <p>Ter plaatse van de lekkende afvoeren is voegwerk uitgesleten.</p> <p><b>Herstellen van betreffend wordt aangeraden.</b></p> |

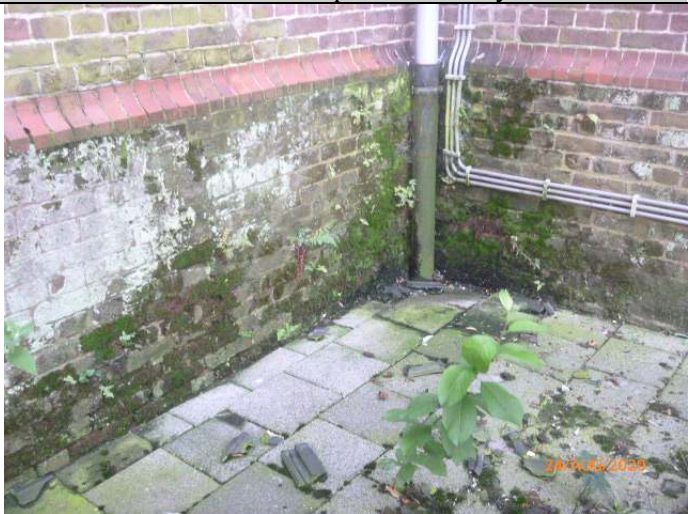
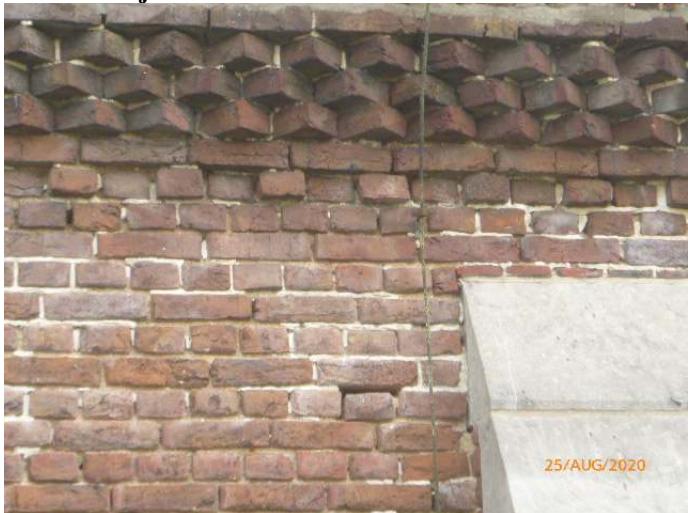
| Rubriek | Kwalificatie* | | | | Toelichting |
|---|---|--|---|--|---|
| - gevel 15<br>(muizentand/borstwering) | | | M | | <p>Vanwege de gestage inwatering (lekkage goten) is metselwerk onder de gootlijst op diverse plaatsen losgeraakt.<br/>Mede door de neerwaartse druk van het dakvlak op de muurplaat dreigt ook het overig metselwerk naar buiten uit te wijken.<br/><b>Constructief herstellen van het metselwerk is noodzakelijk.</b></p> |

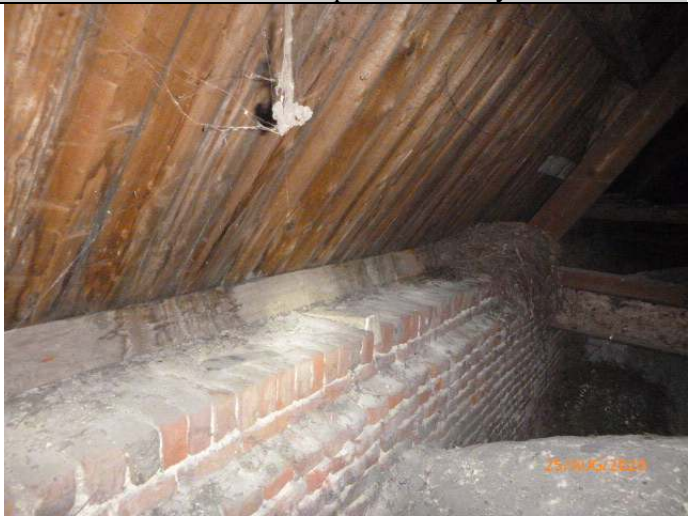
| Rubriek | Kwalificatie* | | | | Toelichting | Objectnummer LB2674A Hoofdgebouw<br>Klooster complex Watersley Sittard |
|---|---|--|--|---|---|---|
| -gevel 15 (boven steunbeer 10) | | | | S | Betreffend gedeelte is uitgevallen.<br><b>Constructief te herstellen.</b> | |

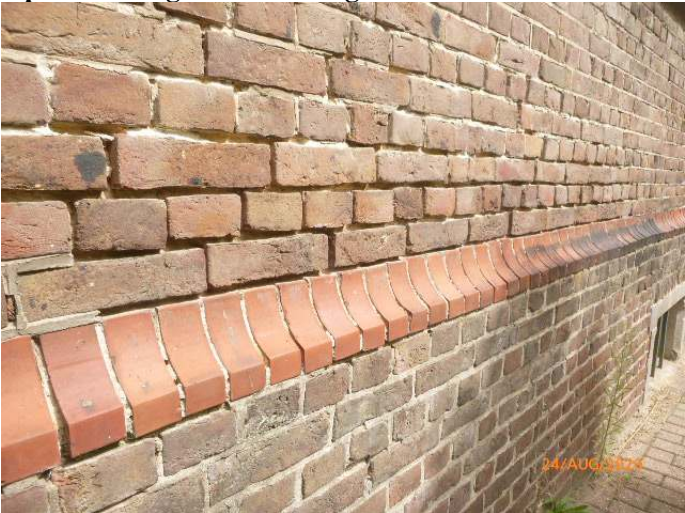
| Rubriek | Kwalificatie* | | | | Toelichting |
|---|---|--|--|---|---|
| - gevel 7 (maaiveld tot mans hoogte) | | | | S | <p>Verder is het voegwerk van de gevel oppervlakkig verweerd.</p> <p><b>Bijwerken is afdoende.</b></p> <p>Verspreid in het plintgedeelte open uitgesleten en/of losgeraakt voegwerk.</p> <p><b>Opnieuw voegen wordt aangeraden.</b></p> |

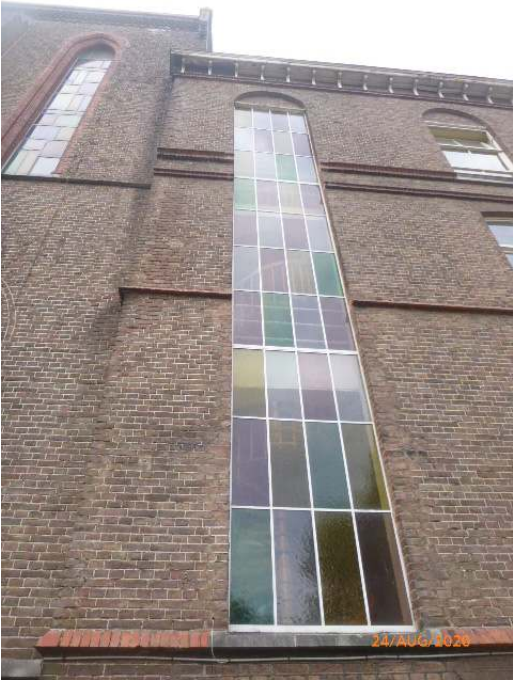
| Rubriek | Kwalificatie* | | | | Toelichting |
|---|---|--|--|---|---|
| - gevel 9 | | | | R | <p>Over het algemeen redelijk intact voegwerk echter ter plaatse van de gestage inwatering via afvoer danwel lekkende goot uitgesleten voegwerk.</p> <p><b>Betreffende delen dienen opnieuw gevoegd te worden.</b></p> |

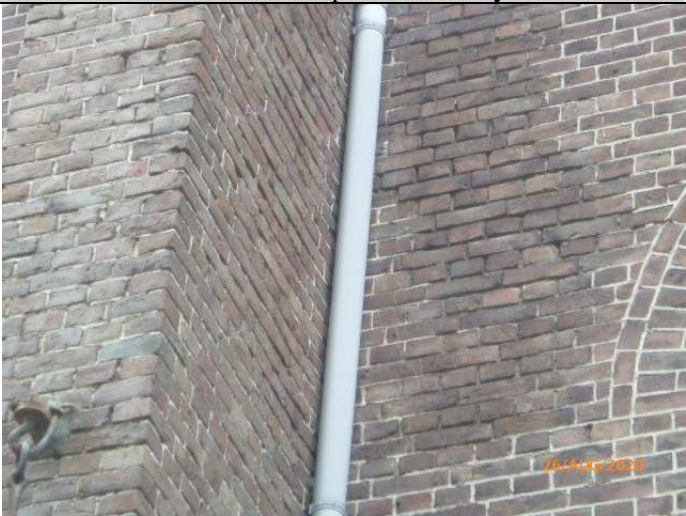
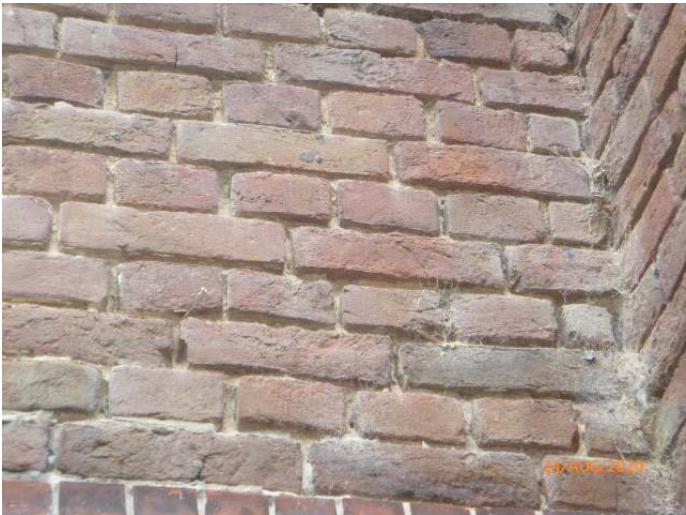
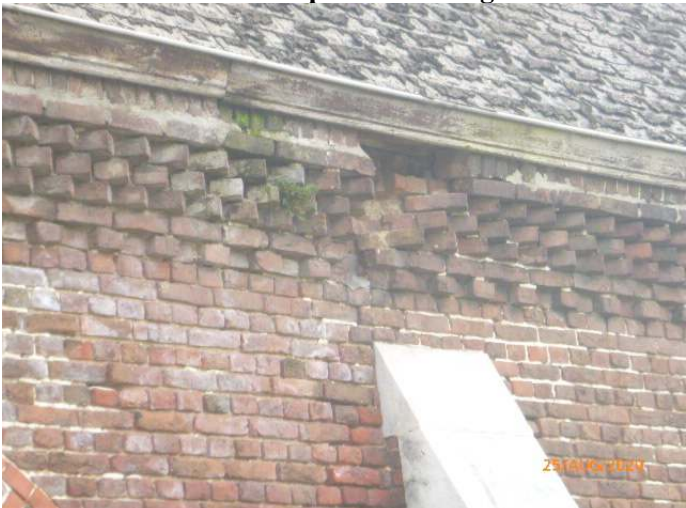
| Rubriek | Kwalificatie* | Toelichting |
|---|---|---|
| <p>- gevel 11 t/m 15 (onder gootlijsten)</p> | | <p>Objectnummer LB2674A Hoofdgebouw Klooster complex Watersley Sittard</p> <p>S Vanwege de langdurige lekkages aan de goten en wind erosie is een groot gedeelte van het voegwerk uitgesleten en of zanderig geworden.<br/><b>Na constructief herstellen opnieuw te voegen.</b></p> |

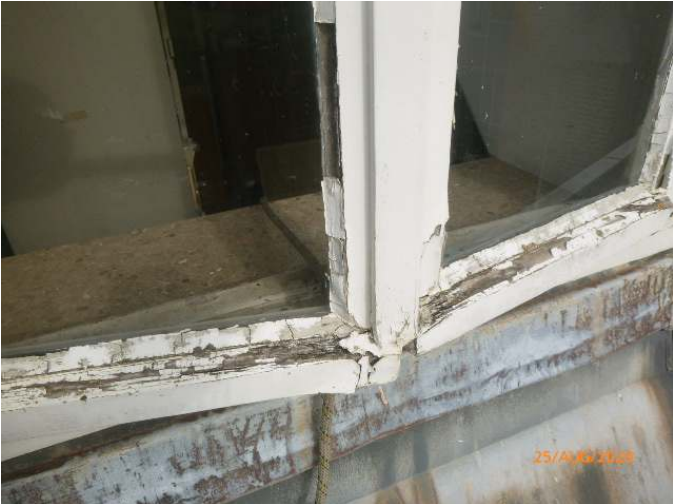
| Rubriek | Kwalificatie* | | | | Toelichting |
|---|---|---|---|---|---|
| Dakkapellen<br>-dakvlak 1, 7 en 8 (20 stuks) | | | | S | zijn intact.<br><br>Groten deel verrotte kozijnen.<br><b>Te vernieuwen.</b> |

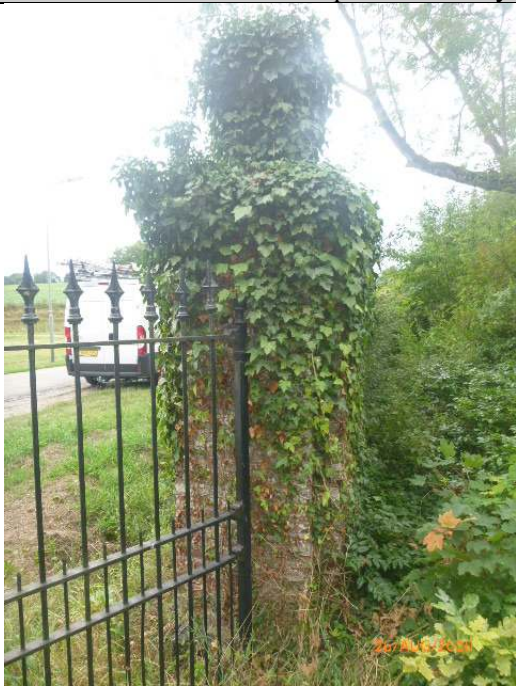
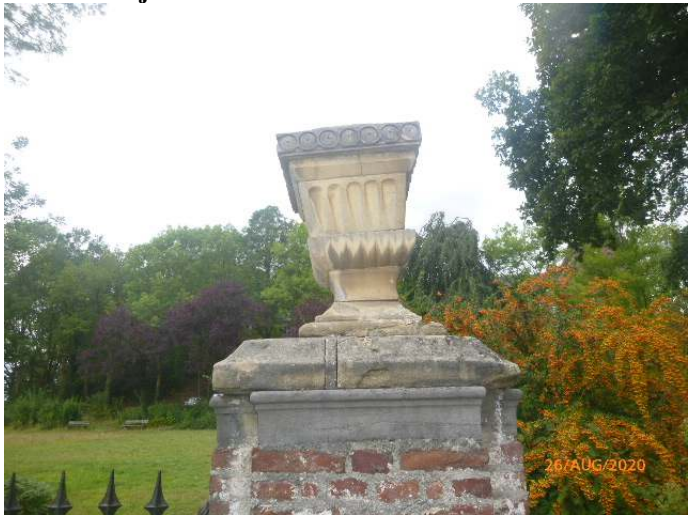
| Rubriek | Kwalificatie* | | | | Toelichting | Objectnummer LB2674A Hoofdgebouw<br>Klooster complex Watersley Sittard |
|---|---|--|--|--|---|---|
| Rechter vaas ornament met dekplaat | | | | | <p>S Van de rechter pilaster (gezien vanaf de weg) is het mergelstenen topgedeelte (vaasornament) gescheurde en beschadigd evenals de dekplaat/kraagsteen.. Het hekwerk is redelijk goed zij het dat een enkel ornament is verdwenen terwijl een de sluiting niet compleet is. Verder komt roestdruk voor op een verbinding/scharnierflens.</p> <p><b>Herstellen van het ornament en pilasters is noodzakelijk.</b></p> | |

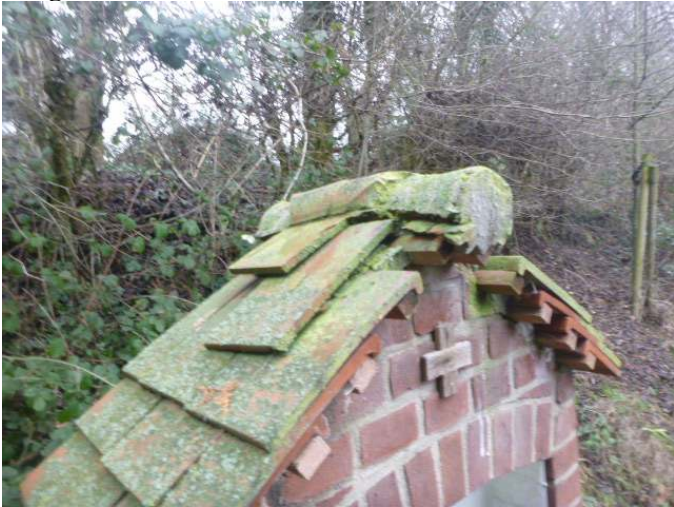
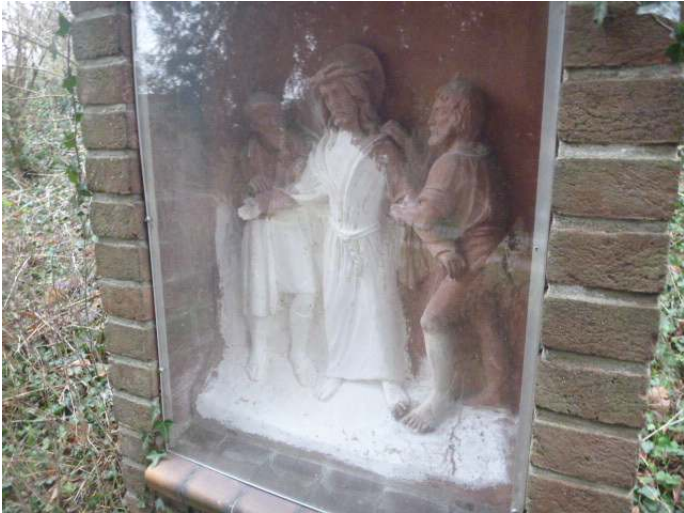
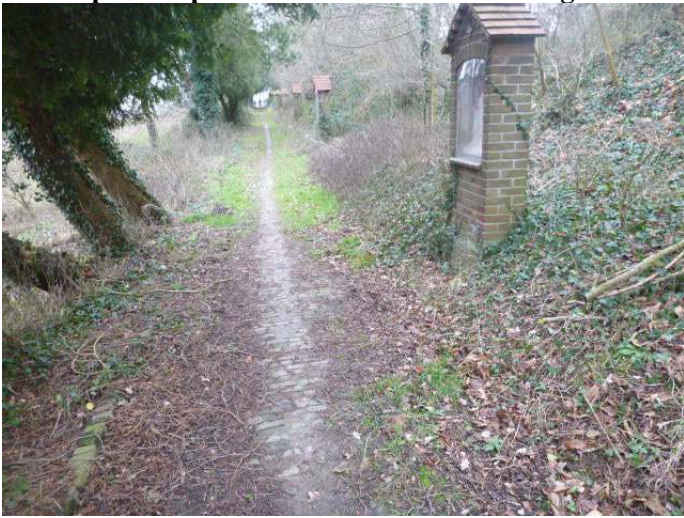
| Rubriek | Kwalificatie* | Toelichting |
|---|---|---|
| <p>Bestrating kruisweg</p> | <p>M</p> | <p>Objectnummer LB2674A Hoofdgebouw<br/>Klooster complex Watersley Sittard</p> <p><b>aangeraden.</b></p> <p>Erg onregelmatig, scheefgeraakte en door worteldruk verzakte elementen. Ook de wateruitloop is door wortelende begroeiing ontzet.</p> <p><b>Deels opnieuw plaveien/herstellen wordt aangeraden.</b></p> |

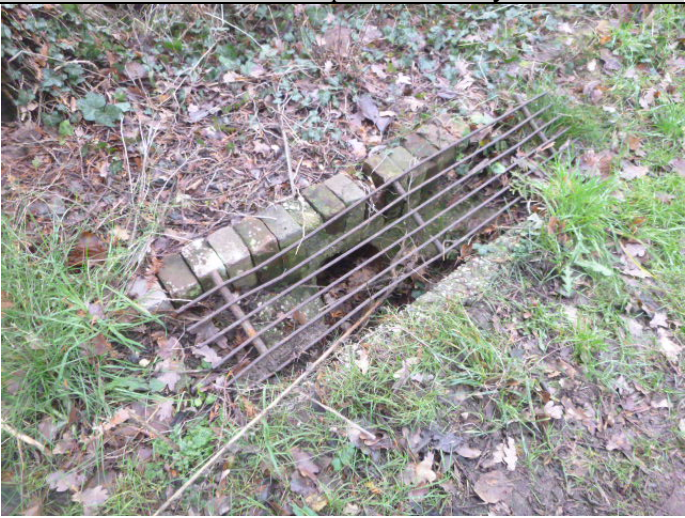
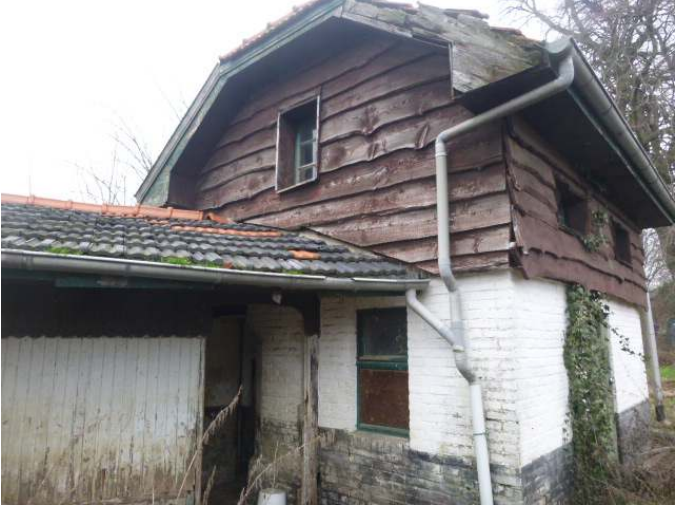
| Rubriek | Kwalificatie* | | | | Toelichting |
|---|---|--|---|---|---|
| Buiten verblijf (noordzijde) | | | | | <p>Objectnummer LB2674A Hoofdgebouw<br/>Klooster complex Watersley Sittard</p> <p>Vanwege onderlinge werking in de ondergrond en mede door de druk van de ingerotte kapconstructie vertonen de gevels forse zetscheuren en is het dak verzakt. Ook de ramen en deuren zijn aangetast danwel gebarricadeerd.</p> <p>Om de gebreken van de gevel aan het oog te onttrekken heeft men schaliën aangebracht.</p> <p>Verder is het buitenverblijf geruime tijd ingericht als stalling/kippenhok en zijn vloerdelen eveneens aangetast/ingerot.</p> <p><b>Totaal restauratie is noodzakelijk.</b></p> |

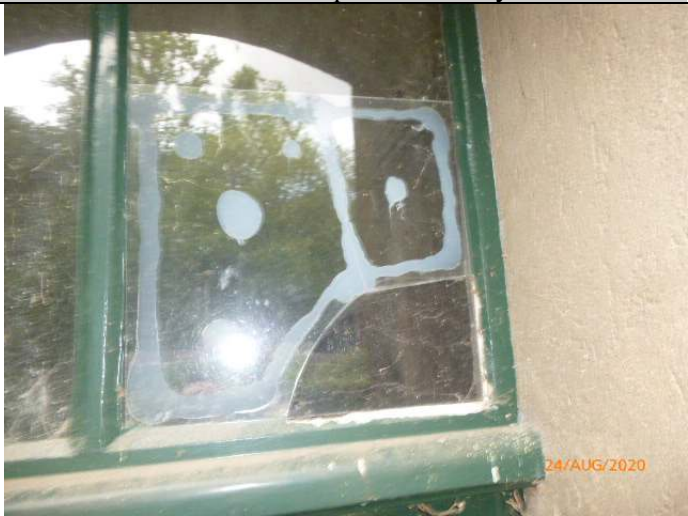
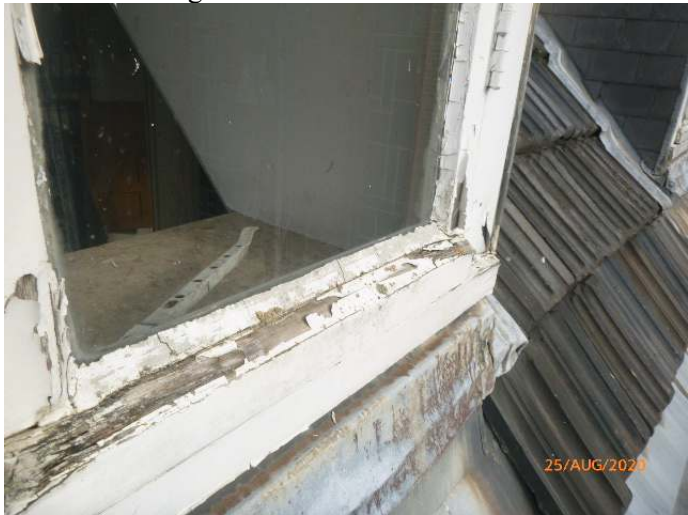
| Rubriek | Kwalificatie* | | | | Toelichting | Objectnummer LB2674A Hoofdgebouw<br>Klooster complex Watersley Sittard |
|---|---|--|--|--|---|---|
| Dakkapellen dakvlak 1 en 6 t/m 8 | | | | | S | <p>24/AUG/2020</p> <p>Grotendeels losgeraakt.</p> <p>25/AUG/2020</p> |

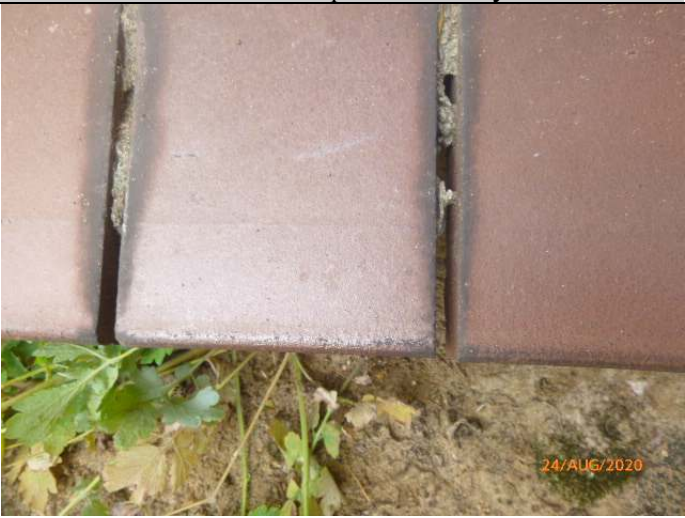
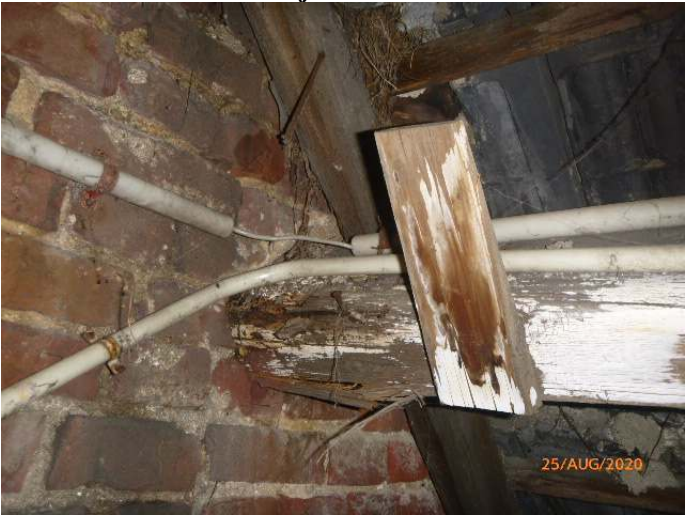
| Rubriek | Kwalificatie* | | | | Toelichting |
|---|---|--|--|--|---|
| <p><b>2. DAKEN</b></p> <p><u>2.1 Kapconstructies (gordingkap)</u></p> <p>2.1.1 Hout</p> <p>Dakvlak 1 t/m 13</p> | | | | | <p>Voor zover zicht, bereikbaar en controleerbaar.<br/>De constructie is over het algemeen voldoende zwaar uitgevoerd.<br/>Enkel dakvlakken vertonen schoteling. In meerdere mate is zulks het geval met dakvlak 2.<br/>Onder dakvlak 1 ter aansluiting van gevel 15 is een gording door langdurige lekkage ingerot, evenzo is zulks het geval met de dakkapel dakvlak 1 ter aansluiting dakvlak 11.<br/>De dakvoet/muurplaat is niet overal zichtbaar. Mogelijk dat door het ontbreken van de muurplatenverankering aan de spantbenen het uitwijken van goten hier het gevolg van. (bij het vrijmaken van de betimmeringen is zulks zichtbaar, zie opmerking goten)<br/>Mede gelet op de kwaliteit van de pannen bedekking is niet uitgesloten dat meerdere delen – achter de betimmeringen – zijn in/aangerot.<br/><b>Herstellen is noodzakelijk.</b></p> |

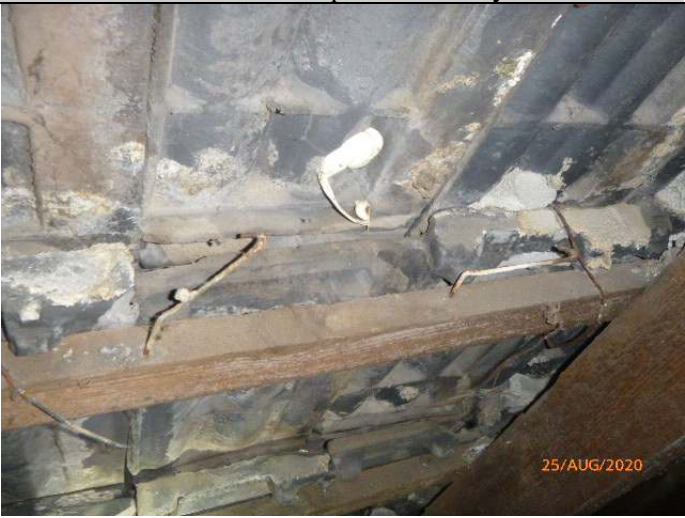
| Rubriek | Kwalificatie* | | | | Toelichting | Objectnummer LB2674A Hoofdgebouw<br>Klooster complex Watersley Sittard |
|---|---|--|---|---|---|---|
| 2.2.3 Leien<br>Dakvlak 1 t/m 13 | | | | M | De leihaken beginnen te verzwakken terwijl de rand en kilafwerking gebrekkig is en leien uitdraaien.<br><b>Vernieuwen gelijktijdig de pannen bedekking wordt aangeraden.</b> | |

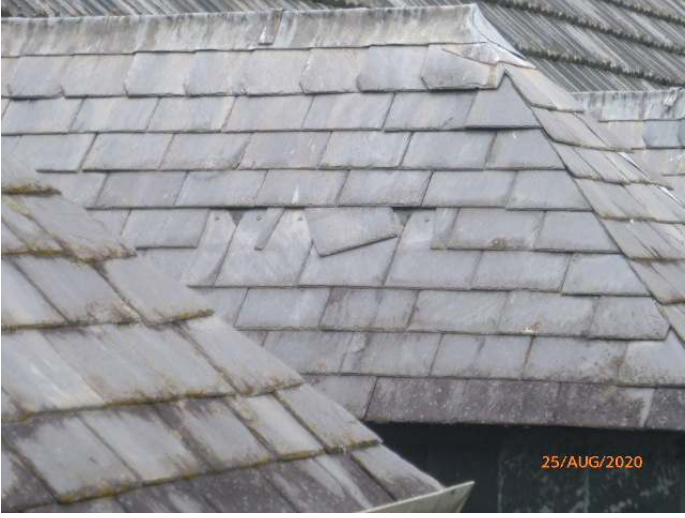
| Rubriek | Kwalificatie* | | | | Toelichting | Objectnummer LB2674A Hoofdgebouw<br>Klooster complex Watersley Sittard |
|---|---|--|---|---|---|---|
| -bedekking | | | | M | Wel is waar is de kwaliteit van de lei redelijk echter komen verspreid en met name bij kil en hoekafwerking los en scheef geraakte leien voor. Ook zijn enkele leien in het vlak losgeraakt en reeds uitgevallen.<br><b>Vernieuwen /grondig herstellen gelijktijdig de pannen bedekking wordt aangeraden.</b> | |

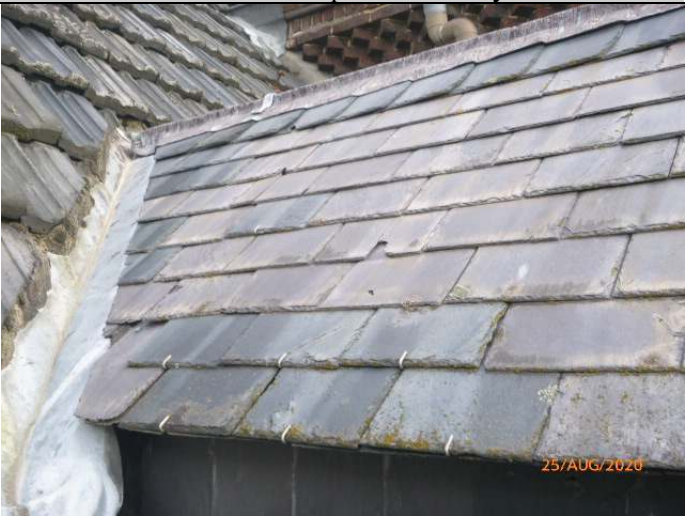
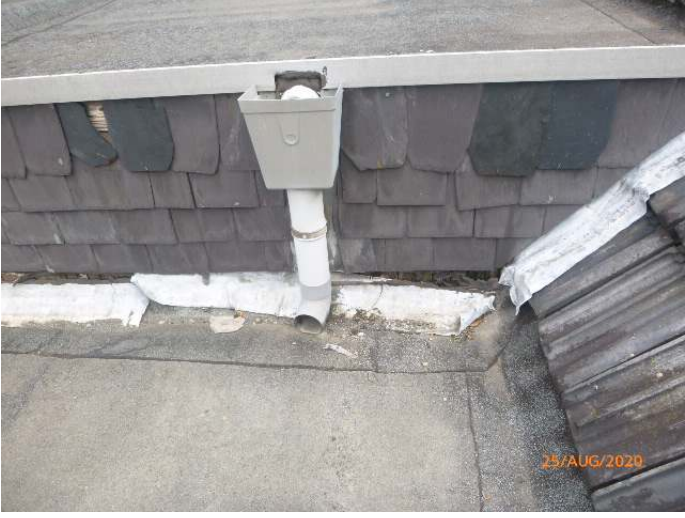
| Rubriek | Kwalificatie* | | | | Toelichting |
|---|---|---|---|--|---|
| -rechtstanden boven dakvlak 18 en 19 | | | | | <p>S Gebrekkig bevestigd en diverse malen slordig gerepareerd.<br/><b>Te vernieuwen.</b></p> |

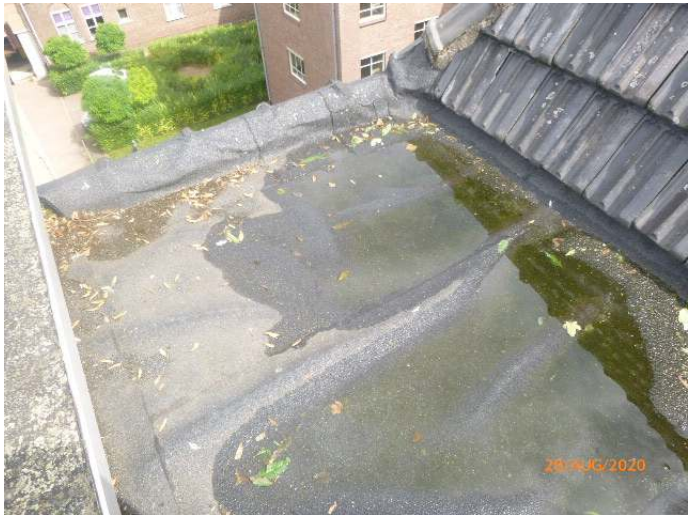
| Rubriek | Kwalificatie* | | | Toelichting | Objectnummer LB2674A Hoofdgebouw<br>Klooster complex Watersley Sittard |
|---|---|--|---|---|---|
| -dakvlak 20 en 21 | | | M | Betreft hoofdzakelijk nood bedekking Eveneens rillen en blaren. | |

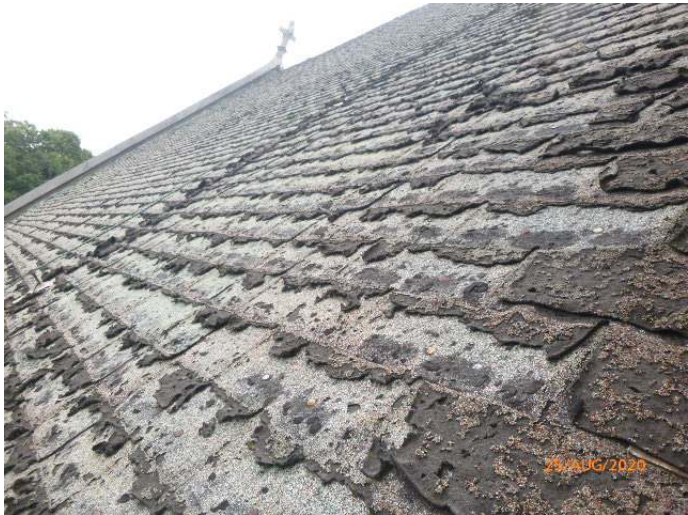
| Rubriek | Kwalificatie* | | | Toelichting | Objectnummer LB2674A Hoofdgebouw<br>Klooster complex Watersley Sittard |
|---|---|--|---|---|---|
| 2.2.6 Overig<br>Singles bedekking (kapel)<br>Dakvlak 14 t/m 16 | | | S | Totaal versleten en veel al lekkende bedekking. Zie opmerking kapconstructie 2.1<br><b>Te vernieuwen.</b> | |

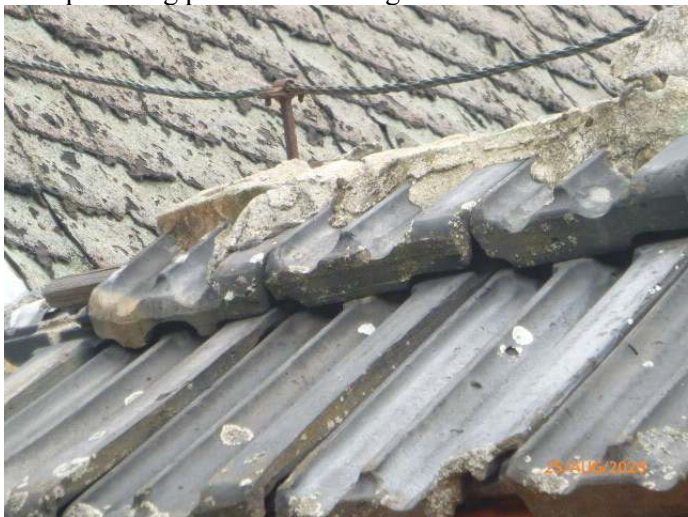
| Rubriek | Kwalificatie* | | | | Toelichting |
|---|---|--|---|--|---|
| | | | M | | <p>Enkele delen uitgezonder welke redelijk zijn.<br/> Veelal losgeraakt danwel in het verleden met regelmaat bijgesmeerd.<br/> Zie opmerking pannen bedekking.</p> |

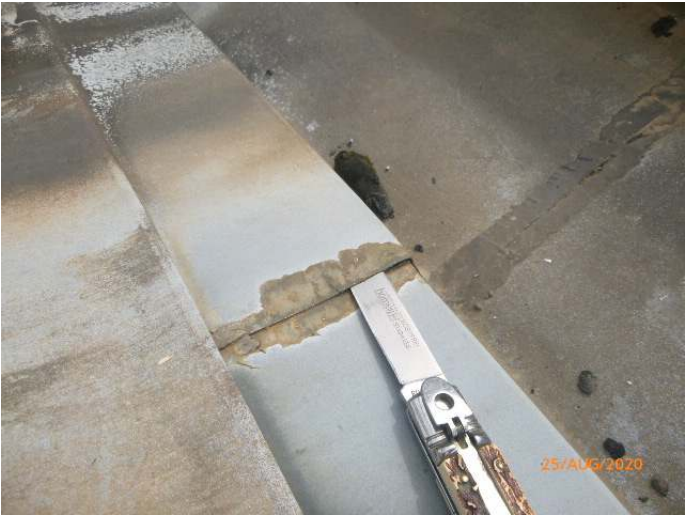
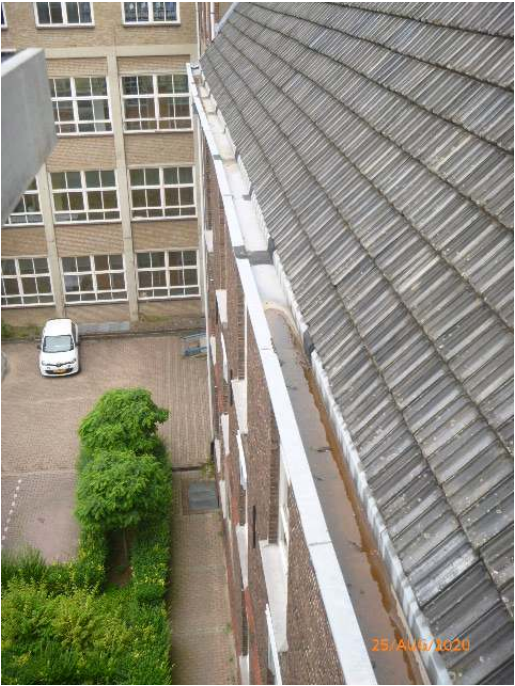
| Rubriek | Kwalificatie* | | | | Toelichting | Objectnummer LB2674A Hoofdgebouw<br>Klooster complex Watersley Sittard |
|---|---|--|--|--|---|---|
| <p><u>2.4 Goten en hemelwaterafvoeren</u></p> <p>2.4.1 Goten</p> <p>Zink</p> <p>Goot nr. 1 t/m 21</p> <p>Losgeraakte naden</p> <p>Tallose reparaties verspreid in alle goten</p> | | | | | <p>Gelet op het afkomende hemelwater willen wij opmerken dat er over het algemeen weinig afvoeren zijn. <b>Bij herstelwerken uit te breiden.</b></p> <p>S Sterk verweerd, vervormd en voor het overgrote deel middel bitumenvilt voorlopig deels dicht geplakt echter lekken nog op veel plaatsen. <b>Te vernieuwen.</b></p> | |

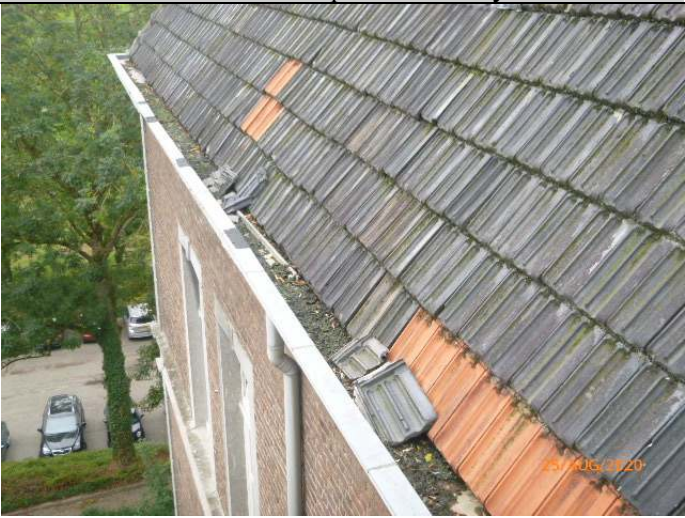
| Rubriek | Kwalificatie* | | | | Toelichting | Objectnummer LB2674A Hoofdgebouw<br>Klooster complex Watersley Sittard |
|---|---|---|---|--|---|---|
| Alle naden middel dakleer<br>gedicht en achter gebleven<br>bouwafval | | | | | | |

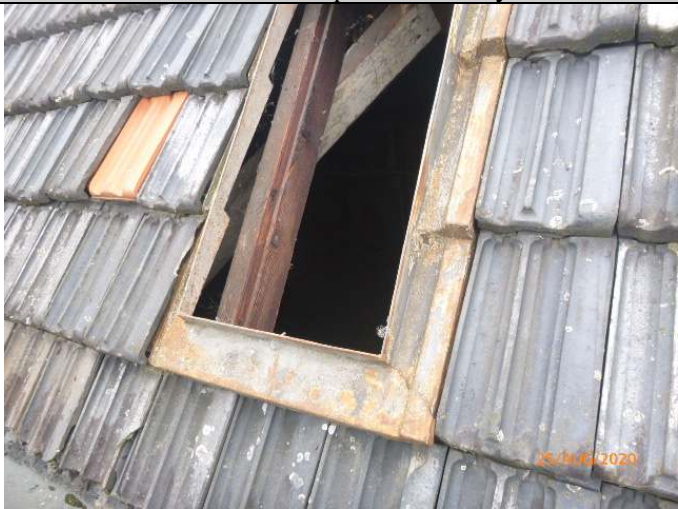
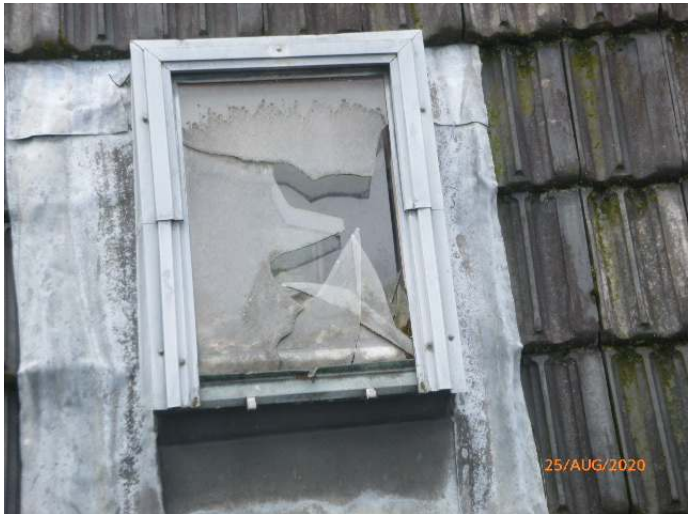
| Rubriek | Kwalificatie* | | | | Toelichting |
|---|---|---|---|---|---|
| Oude systeem ramen | | | | M | <p>25/AUG/2020</p> <p>Zeer gebrekkig, losgeraakt loodstroken en gebroken ruiten danwel losgeraakte sluitingen en of geheel niet functioneel.<br/><b>Te vernieuwen.</b></p> <p>25/AUG/2020</p> |

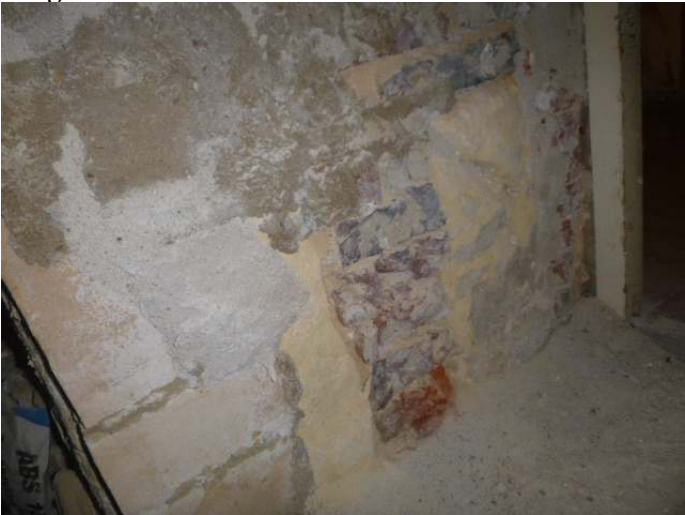
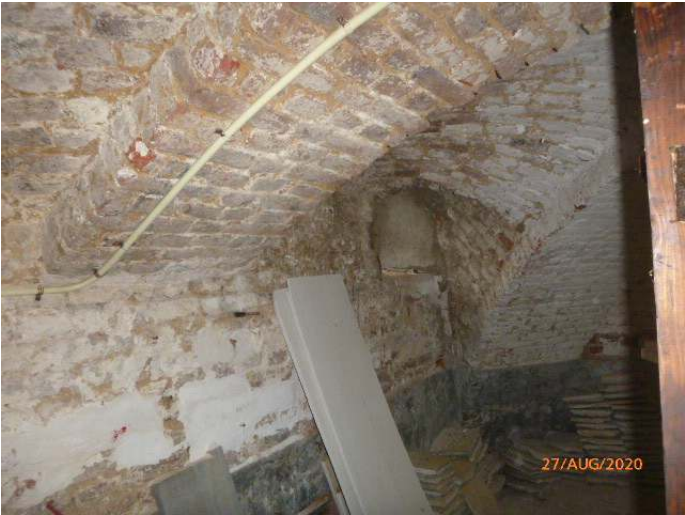
| Rubriek | Kwalificatie* | | | | Toelichting |
|---|---|--|---|--|---|
| | | | | | <p>Bij de ingang is pleisterwerk geheel afgevallen.<br/> <b>Herstellen van betreffende gebreken wordt aangeraden.</b></p> |

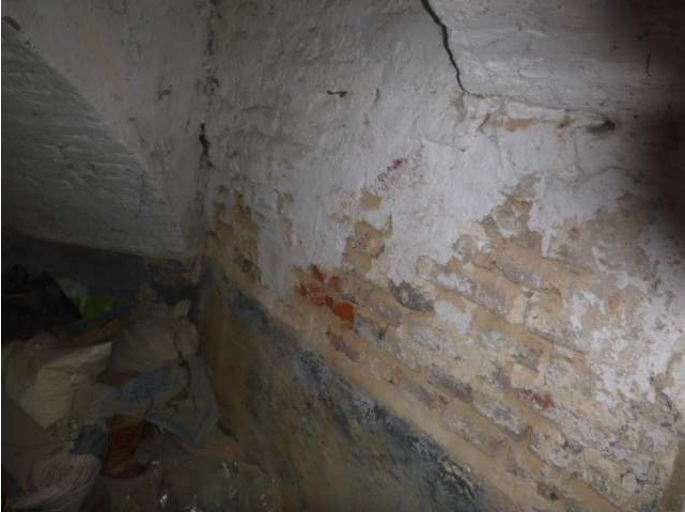
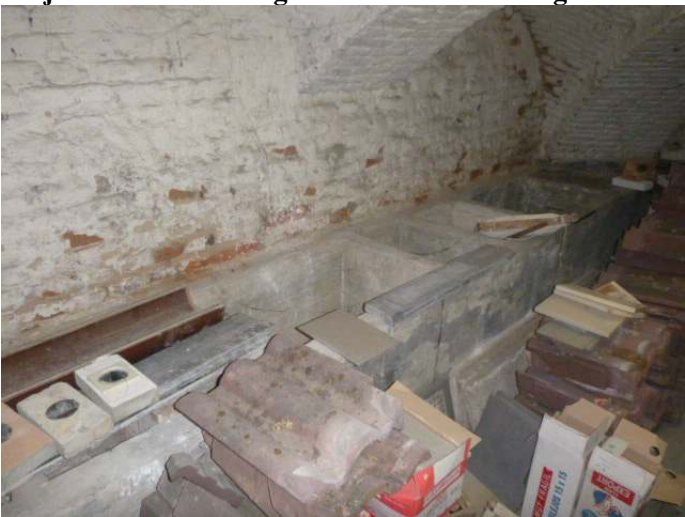
| Rubriek | Kwalificatie* | | | | Toelichting | Objectnummer LB2674A Hoofdgebouw<br>Klooster complex Watersley Sittard |
|---|---|--|--|--|---|---|
| -pekel bakken | G | | | | | <p>De bakken zijn overwegend goed intact.<br/>Thans gebruikt als opslag.<br/><b>Vrijmaken en zo nodig herstellen wordt aangeraden.</b></p> |

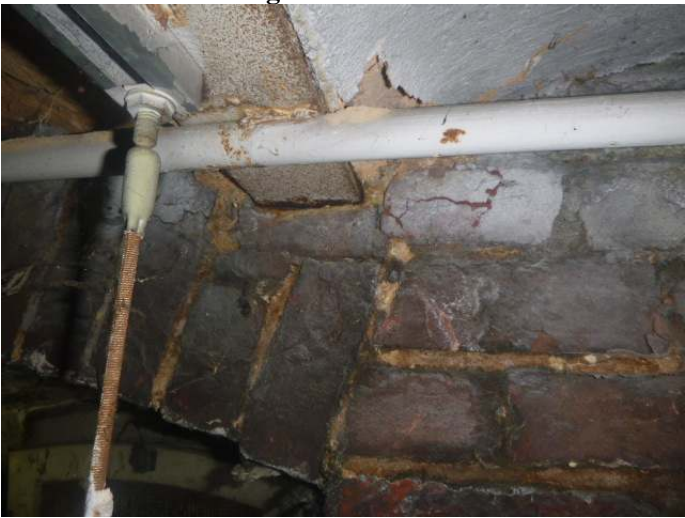
| Rubriek | Kwalificatie* | | | | Toelichting | Objectnummer LB2674A Hoofdgebouw<br>Klooster complex Watersley Sittard |
|---|---|---|---|---|---|---|
| Betonkelder onder bestrating westzijde | - | - | - | - | <p>Vanwege het ontbreken van een toegang/sleutel (m73) niet bij de inspectie betrokken.</p> <p>Vanwege de gestage vocht opname in de gevel nr 18 is het pleisterwerk deels afgefallen en vertonen de ijzeren liggers van de trog gewelven roest ontwikkeling en beginne stenen stuk te springen.<br/><b>Herstellen wordt aangeraden.</b></p> | |

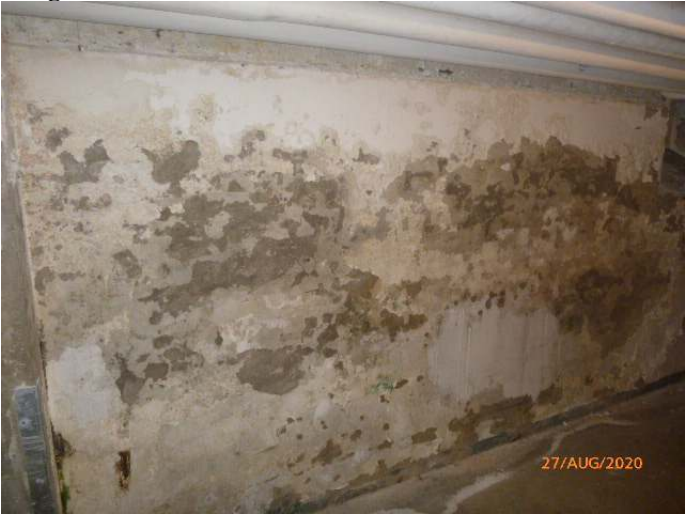
| Rubriek | Kwalificatie* | | | | Toelichting | Objectnummer LB2674A Hoofdgebouw<br>Klooster complex Watersley Sittard |
|---|---|---|---|---|---|---|
| Onderhoud/klimaat | | | M | S | <p>Wel komen in de wanden vanwege langdurige lekkages vochtschade plekken voor.<br/>Verder zijn van diverse kelders door gestage inwatering via de buiten gevels verzadigd van vocht en zijn delen van het pleisterwerk aan de gevels aan de patio zijde afgefallen.<br/><b>Herstellen opknappen van de kelders wordt aangeraden.</b></p> | |

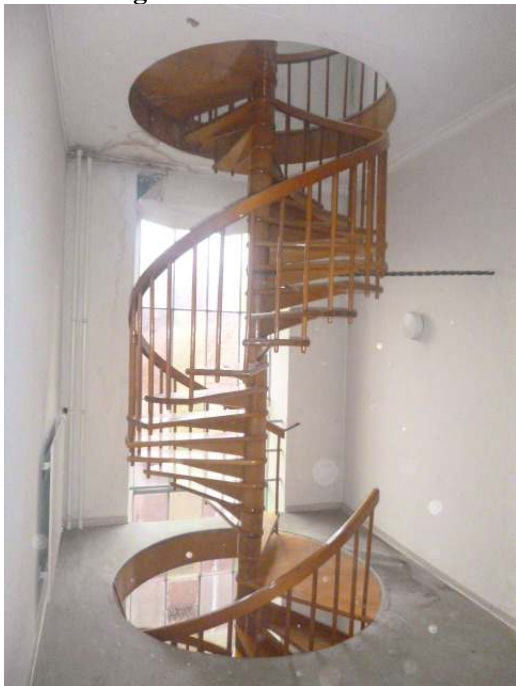
| Rubriek | Kwalificatie* | | | | Toelichting | Objectnummer LB2674A Hoofdgebouw<br>Klooster complex Watersley Sittard |
|---|---|--|---|--|---|---|
| Wenteltrap onder dakvlak 5 | | | R | | <p>Vanwege langdurige lekkages aan het dak is de bovenste welplateau aangetast. Verder is de trap in de loop der jaren door gebruik en foutief af steunen afgezaakt en doet bij het belopen gammel aan.</p> <p><b>Constructief herstellen/opsluiten ter plaatse van de dek-openingen en de reeds aanwezige verankeringen wordt aangeraden.</b></p> | |

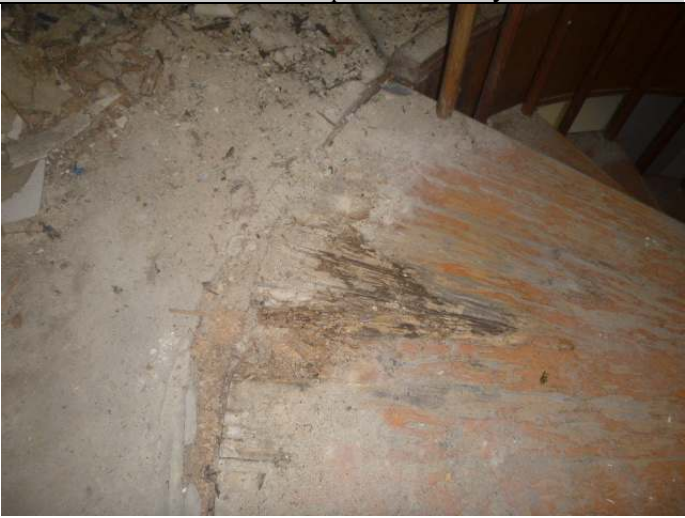
| Rubriek | Kwalificatie* | | | | Toelichting | Objectnummer LB2674A Hoofdgebouw<br>Klooster complex Watersley Sittard |
|---|---|--|--|---|---|---|
| Betonnen danwel met tegels<br>bekleden trappen | G | | | | <br>Een enkel beschadigde trede.<br>Herstellen bij gelegenheid. | |

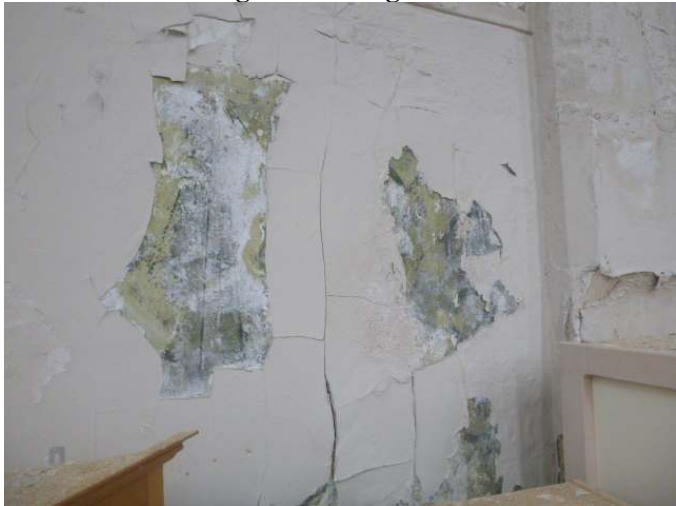
| Rubriek | Kwalificatie* | | | | Toelichting |
|---|---|---|---|---|---|
| -algemeen | | R | | | <p>Naar het schijnt zijn de wanden in de kapel van muurschilderingen voorzien.<br/>In de onderste geleding van gevel 15 is zulks zichtbaar.<br/>Veelal losgeraakt en afgebladderd danwel verzand pleister/verfwerk. Naar alle waarschijnlijkheid bevinden zich ook muurschilderingen tussen de muurverfwerk lagen van de overige gevels<br/><b>Grondig onderzoek en herstelwerk uit te voeren vaan de muurschildering wordt aangeraden.</b></p> <p>Alle wanden zijn vuil, die van de kapel zijn vanwege lekkage deel afgebladderd.<br/>Het verfwerk/polychromie van de kapitelen zijn vervaagd.</p> |

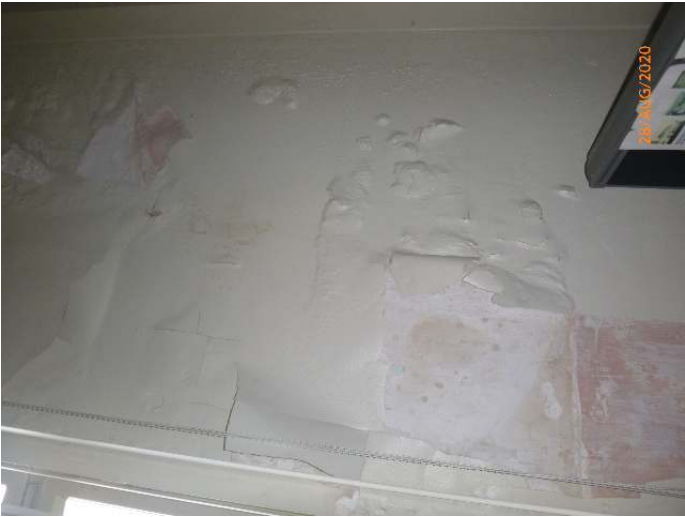
| Rubriek | Kwalificatie* | | | | Toelichting |
|---|---|--|--|---|---|
| -ter plaatse van lekkage gevel 15 | | | | S | <b>Behandelen bij herstel aan pleisterwerk wordt aangeraden.</b><br> |

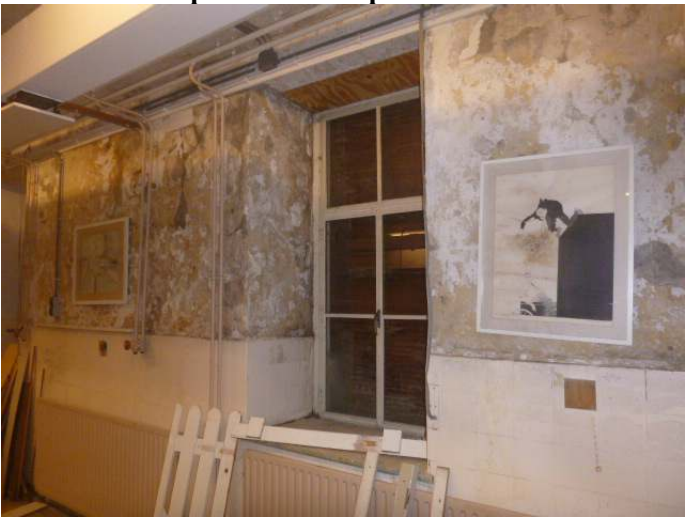
| Rubriek | Kwalificatie* | | | | Toelichting |
|---|---|--|--|---|---|
| Kelder vertrekken<br>-tpv lekkages | | | | S | Zie bovenstaande opmerking mbt lekkages.<br><b>Na herstel aan pleisterwerk opnieuw te behandelen.</b><br> |
