**INSPECTIERAPPORT 2021**

**Objectnummer LB2674C**

**Jozefbau**

**Sittard**

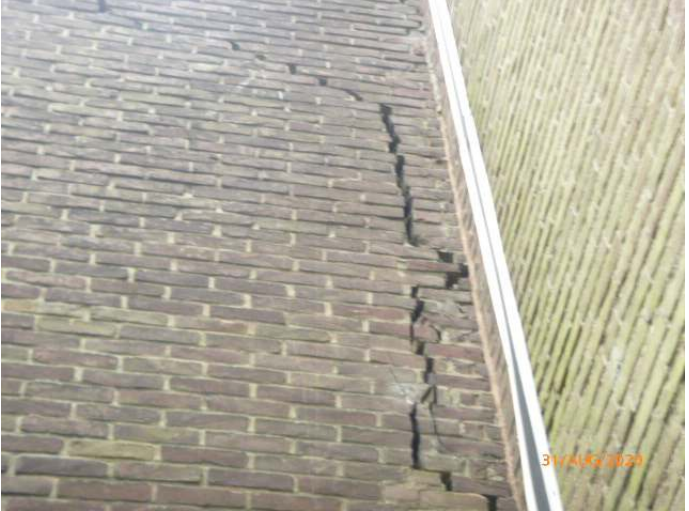
| Rubriek | Kwalificatie* | | | | Toelichting | Objectnummer LB2674C Jozefbau<br>Kloostercomplex Watersley |
|---|---|--|---|--|---|---|
| Gevel 6 en 7 | | | M | | Door het verzakken in de ondergrond is de gevel 6 als het ware losgescheurd van het hoofdgebouw.<br><b>Constructief ondervangen en de zetscheuren herstellen is noodzakelijk.</b> | |

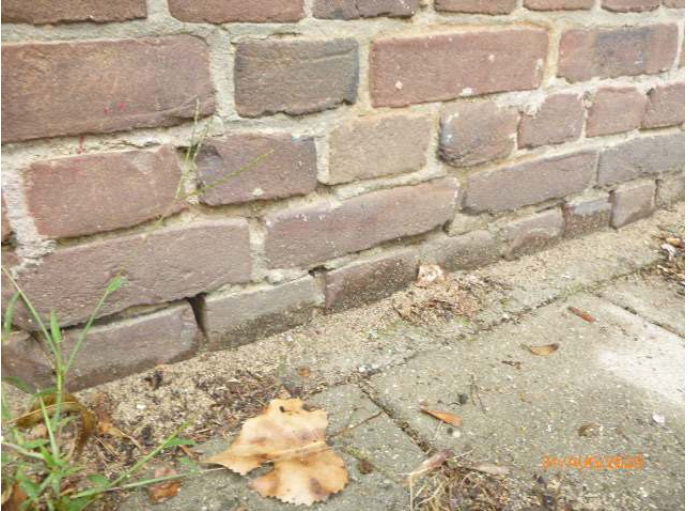
| Rubriek | Kwalificatie* | | | | Toelichting | Objectnummer LB2674C Jozefbau<br>Kloostercomplex Watersley |
|---|---|--|---|--|---|---|
| Gevel 1 t/m 5 en 8 t/m 14 | G | | | | In het plintgedeelte van gevel 1 en 14 komt ter hoogte van het maaiveld uitgesleten voegwerk voor.<br>Ook op de hoek 3 met 4 en 4 met 5 is door gestage inwatering enig voegwerk uitgesleten.<br>De rond gemetselde detaillering van gevel 1 vertonen in het topgedeelte uitgesleten voegwerk terwijl de afwerking is uitgesleten.<br><b>Herstellen deels opnieuw voegen wordt aangeraden.</b> | |

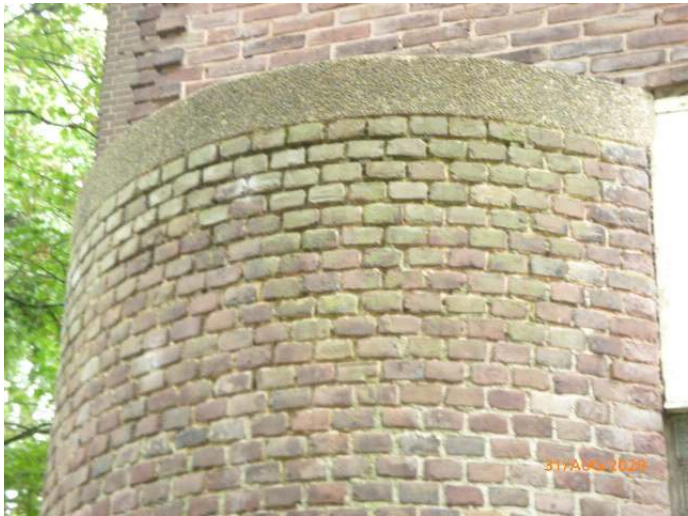
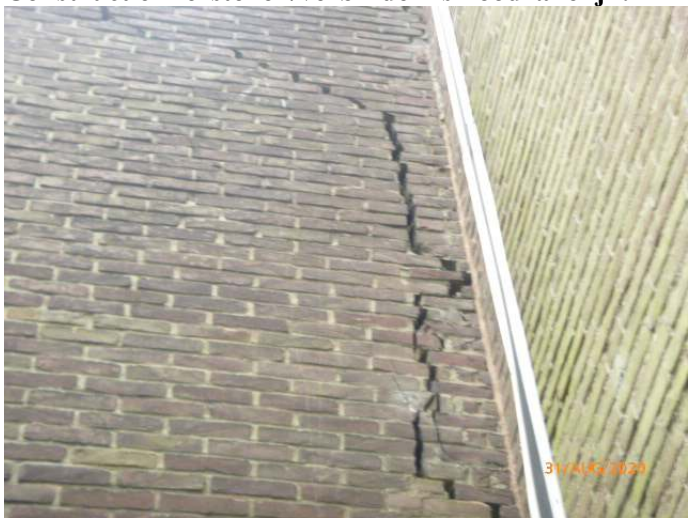
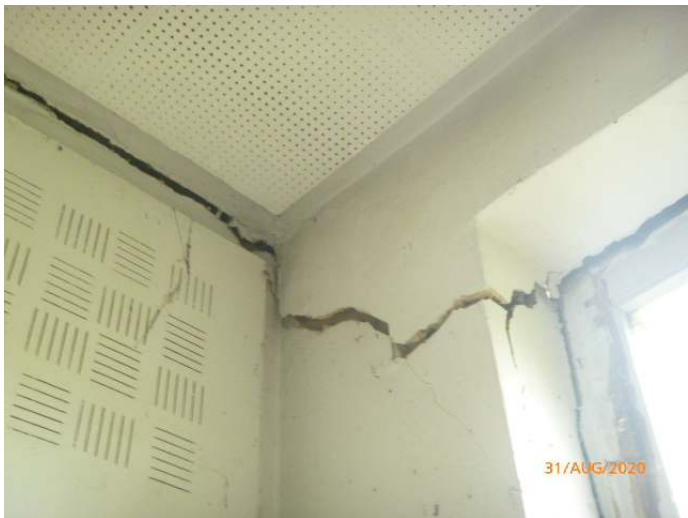
| Rubriek | Kwalificatie* | | | | Toelichting | Objectnummer LB2674C Jozefbau<br>Kloostercomplex Watersley |
|---|---|--|--|---|---|---|
| Gevel 6 en 7 | | | | R | <p>Door verzakking in de ondergrond vertonen beide gevels forse zetscheuren.<br/><b>Constructief herstellen/verbinden is noodzakelijk.</b></p> | |

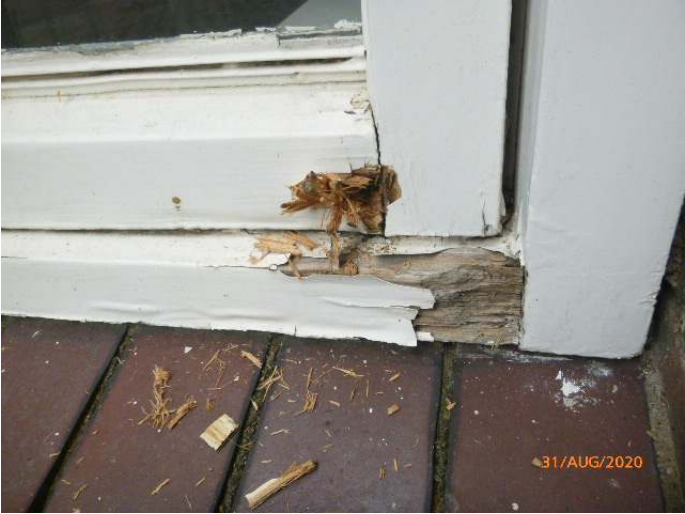
| Rubriek | Kwalificatie* | | | Toelichting | Objectnummer LB2674C Jozefbau Kloostercomplex Watersley |
|---|---|--|---|---|---|
| - gevel 1 1 <sup>ste</sup> en 2 <sup>de</sup> verdieping | | | M | Enkele klapramen uitgezonderd welke redelijk zijn. Met name de liggende delen zijn aangerot of diep verweerd, de vleugel functioneren nauwelijks danwel zijn buiten werking gesteld.<br><b>Grondig herstellen is mogelijk echter gelet op de aard en omvang van de herstelwerken wordt vernieuwen aangeraden.</b> | |

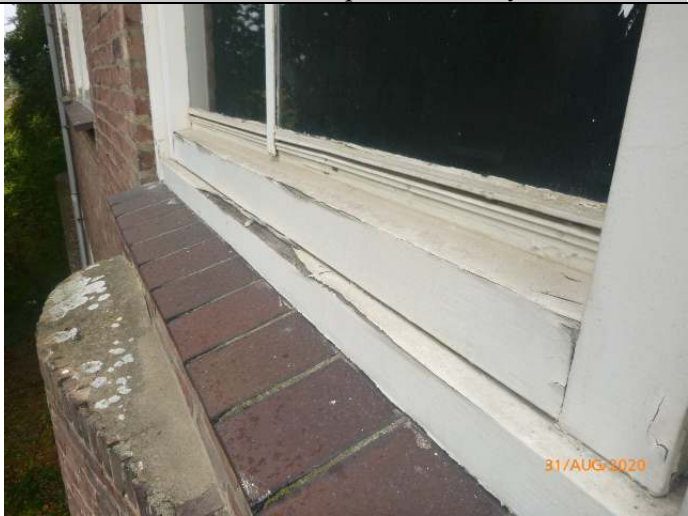
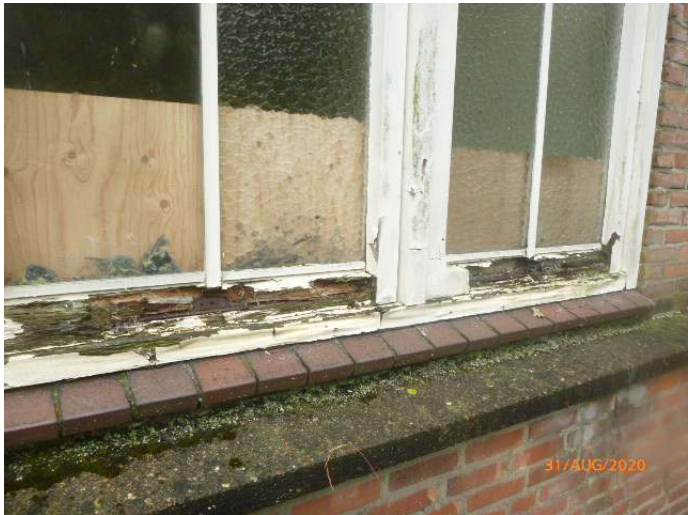
| Rubriek | Kwalificatie* | | | | Toelichting | Objectnummer LB2674C Jozefbau<br>Kloostercomplex Watersley |
|---|---|--|--|--|---|---|
| - Gevel 3 t/m 5 (trappenhuis)<br><br>- Gevel 7 | G | | | | S | <p>Verweerde dorpels en afgesleten verfwerk.</p> <p>Totaal verrot.<br/><b>Te vernieuwen.</b></p> |

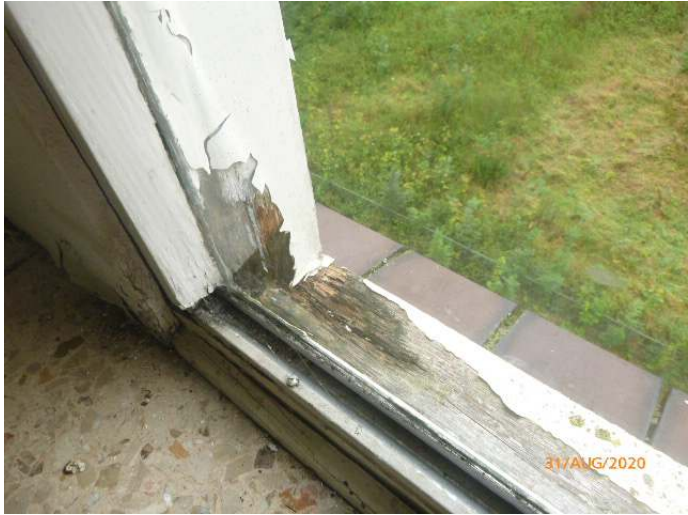
| Rubriek | Kwalificatie* | | | | Toelichting | Objectnummer LB2674C Jozefbau<br>Kloostercomplex Watersley |
|---|---|--|--|--|---|---|
| Gevel 9 t/m 13 | | | | | S | <p>Een enkel matig.<br/>Het merendeel van de ramen zijn onderlangs totaal verrot terwijl delen van ramen in gevel 11 t/m 13 zijn uitgevallen danwel met plaatmateriaal dicht gezet.<br/><b>Te vernieuwen.</b></p> |

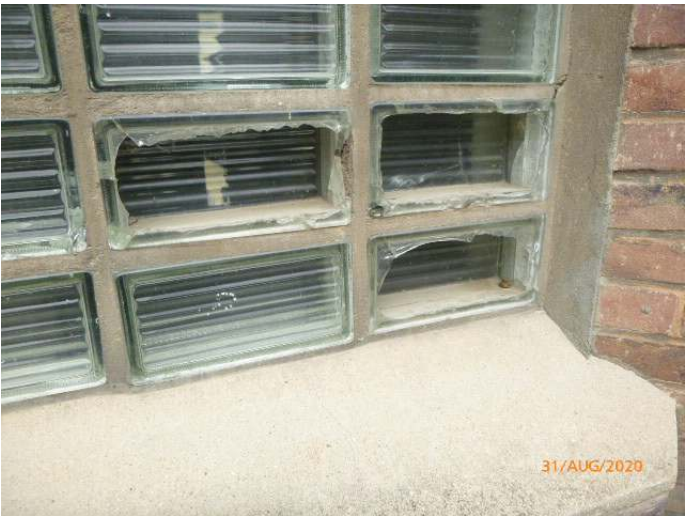
| Rubriek | Kwalificatie* | | | Toelichting | Objectnummer LB2674C Jozefbau<br>Kloostercomplex Watersley |
|---|---|---|--|---|---|
| 1.4.4 Glazen bouwsteen<br>Gevel 1, 9 en 13 (begane grond) | | R | | Diverse glazen bouwstenen zijn stuk gegoooid/vernield.<br><b>Vervangen is noodzakelijk.</b> | |

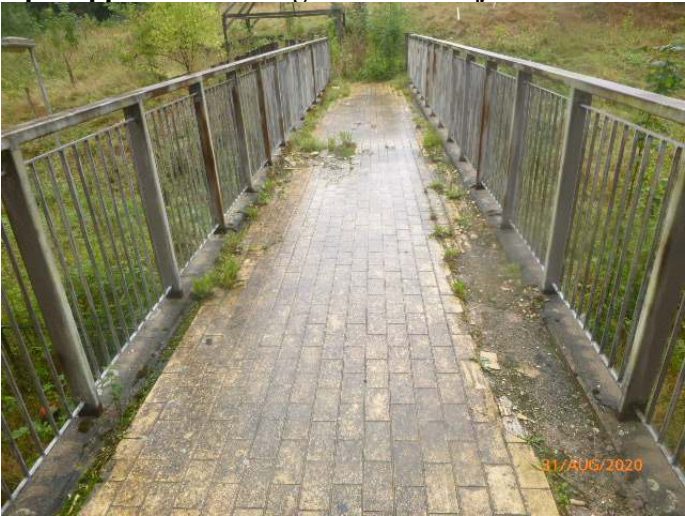
| Rubriek | Kwalificatie* | | | Toelichting | Objectnummer LB2674C Jozefbau<br>Kloostercomplex Watersley |
|---|---|---|--|---|---|
| <u>1.6 Uitpandige elementen</u><br>Brug gevel 11 | | R | | De bestrating is geheel losgeraakt. Het ijzeren leuningwerk vertoont roestdruk als gevolg waarvan de betonnen opstand is beschadigd. De watergootjes/afvoeren zijn allen totaal verstopt. Ter plaatse van de uitlopen van de afvoeren is betonwerk beschadigd en zijn schaaldelen afgevallen.<br><b>Opknappen van de brug is noodzakelijk.</b> | |

| | <b><u>rubriek</u></b> | <b><u>technische staat</u></b> | <b><u>termijn</u></b> |
|---|---|---|---|
| - De brug aan de noordzijde te herstellen | 1.6 | Redelijk | 1 – 3 jaar |

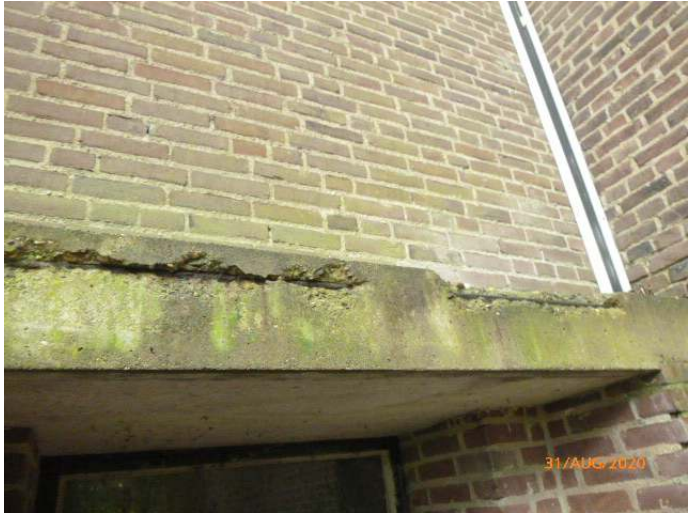
| Rubriek | Kwalificatie* | | | | Toelichting | Objectnummer LB2674C Jozefbau<br>Kloostercomplex Watersley |
|---|---|--|---|---|---|---|
| Luifel bovendeur gevel 3 | | | R | | Het betonwerk is als gevolg van roestdruk fors beschadigd.<br><b>Te herstellen.</b> | |

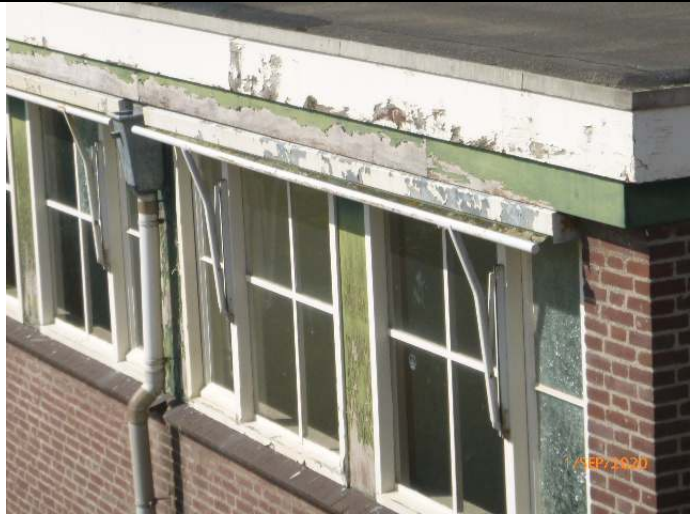
| Rubriek | Kwalificatie* | | | | Toelichting | Objectnummer LB2674C Jozefbau<br>Kloostercomplex Watersley |
|---|---|--|---|---|---|---|
| <u>1.8 Diversen</u><br>Zonwering/markiezen<br>gevel 1 en 9 | | | | S | Grotendeels verrot terwijl de bevestigen sterk geroest zijn. | |

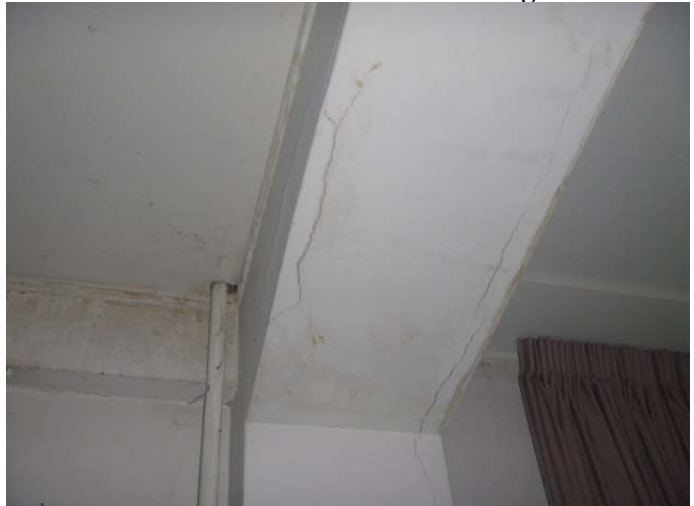
| Rubriek | Kwalificatie* | | | | Toelichting | Objectnummer LB2674C Jozefbau<br>Kloostercomplex Watersley |
|---|---|--|---|---|---|---|
| <u>2.1 Kapconstructies</u><br>2.1.1 Hout | - | | R | - | - | Voor zover zicht en controleerbaar. Vanwege de aanwezige betimmering zijn de balken aan het oog onttrokken echter zijn wij van mening dat - gelet op de talloze lekkage - niet is uitgesloten dat balken zijn aangetast danwel ingerot.<br>Verder zijn en of beginnen de ijzeren lateien boven de ramen in gevel 1 roestdruk te vertonen hetgeen nadelig is voor het eventueel losdrukken van het metselwerk.<br>Ook een betonnen staanders/skeletbouw is stukwerk mogelijk door druk op het wapeningstaal lossgeraakt.<br><b>Nazien en zo nodig herstellen bij overige werkzaamheden aan de daken wordt aangeraden.</b> |

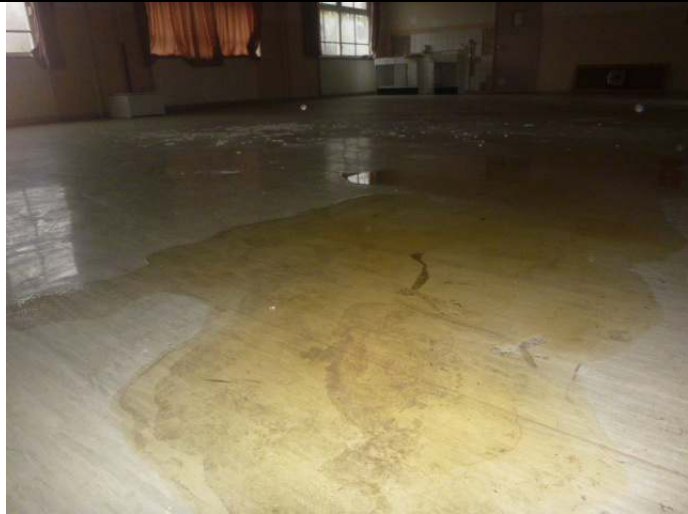
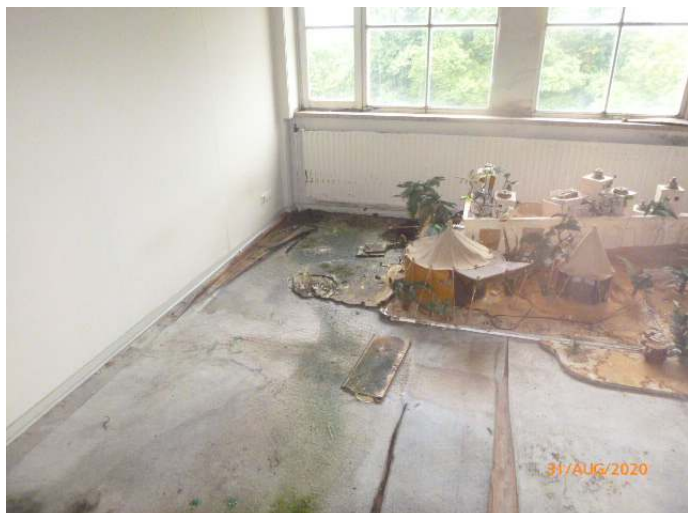
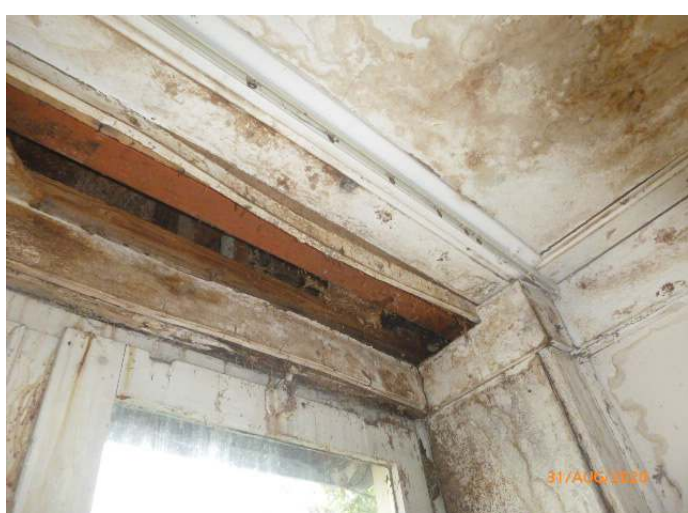
| Rubriek | Kwalificatie* | | | | Toelichting |
|---|---|--|--|--|---|
| Uitbouw portaal/lifthuis naar brug | | | | | <p>Objectnummer LB2674C Jozefbau<br/>Kloostercomplex Watersley</p> |
| | | | | | <p>S Door langdurige lekkage tussen gevel 10 en 12 totaal verrot evenals de onderliggende vloer. Betreden wordt met klem ontraden. <b>Vernieuwen van de constructie ter plaatse is noodzakelijk.</b></p> |

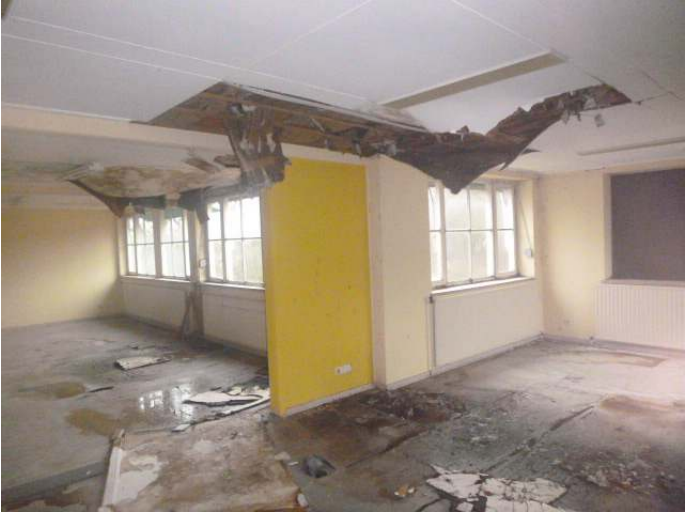
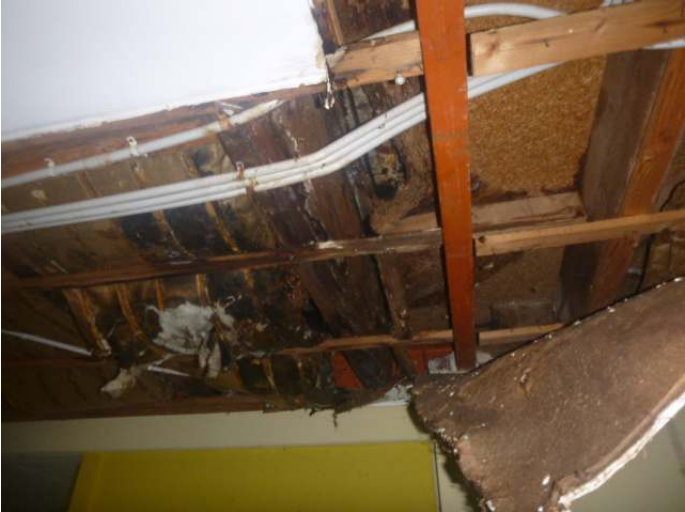
| Rubriek | Kwalificatie* | | | | Toelichting |
|---|---|---|---|---|---|
| 2.1.2 Gietijzer/staal | - | R | - | - | <p>Zie bovenstaande opmerking 2.1.1<br/>Bij grotere overspanningen zijn ijzeren draagbalken gebezigd, ook deze zijn van weg de betimmering deels aan het oog onttrokken.<br/><b>Nazien en eventueel herstellen bij dak werkzaamheden wordt aangeraden.</b></p> |

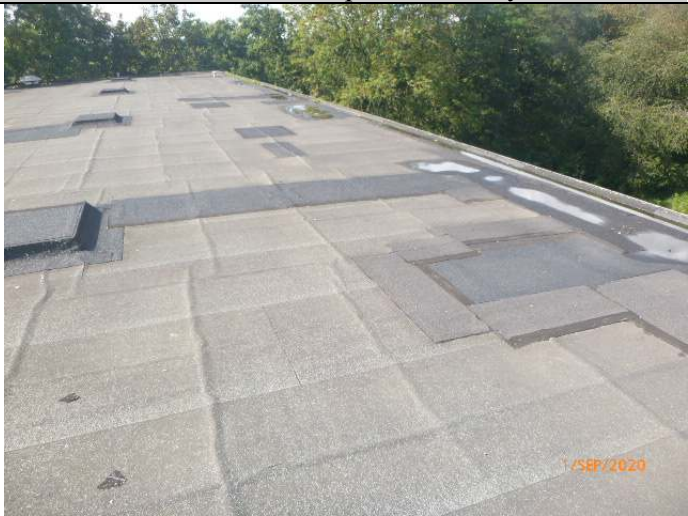
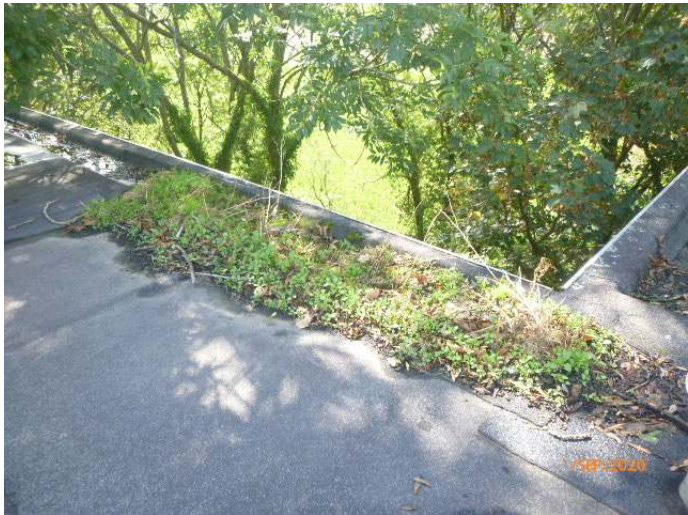
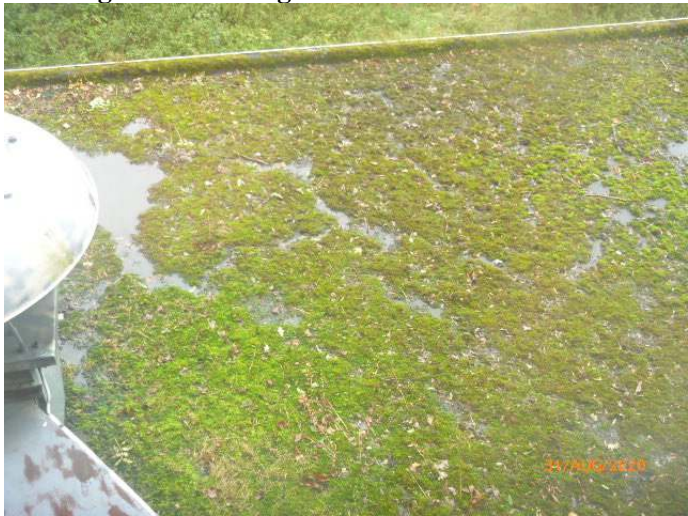
| Rubriek | Kwalificatie* | | | | Toelichting | Objectnummer LB2674C Jozefbau<br>Kloostercomplex Watersley |
|---|---|---|---|---|---|---|
| -dakvlak 2 (aan/laagbouw) | | | | | M | <p>Gecraquleerde bedekking en ernstig bevuild met mossen.<br/><b>Vervangen wordt aangeraden.</b></p> |

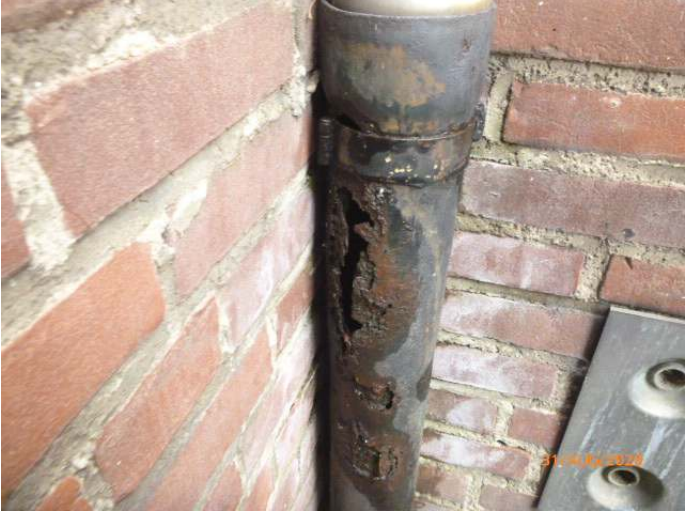
| Rubriek | Kwalificatie* | | | | Toelichting | Objectnummer LB2674C Jozefbau<br>Kloostercomplex Watersley |
|---|---|---|---|---|---|---|
| 2.4.2 Hemelwaterafvoeren<br>Gietijzer (ondereinden) | | | | S | De onder einden zijn sterk geroest terwijl een ander is doorgeroest en ernstig lekt.<br><b>Te vernieuwen.</b> | |

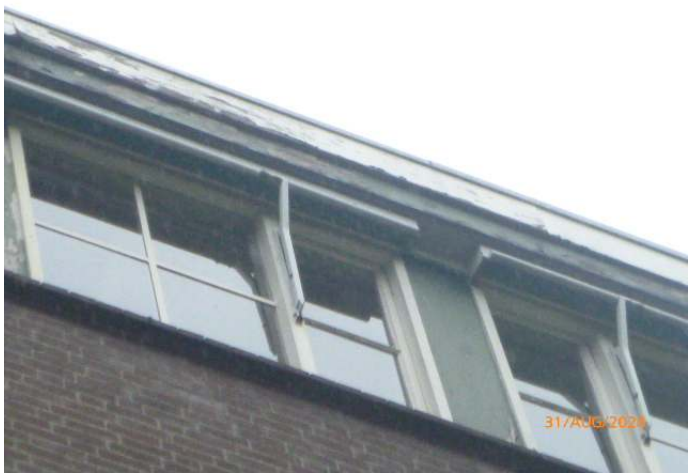
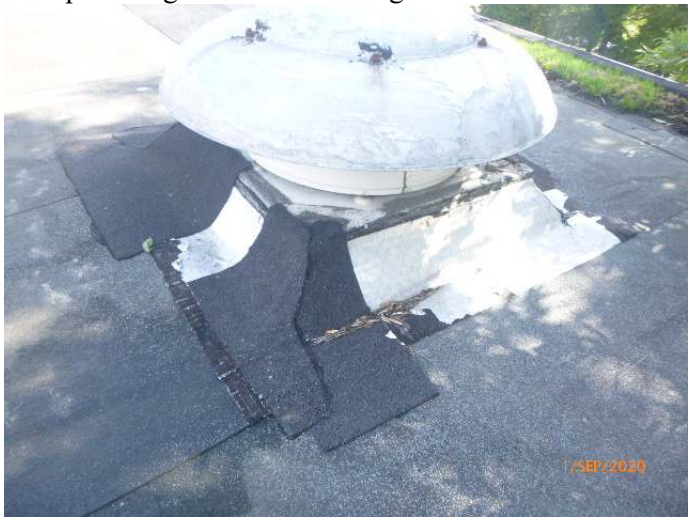
| Rubriek | Kwalificatie* | | | | Toelichting |
|---|---|---|---|---|---|
| <u>2.8 Diversen</u><br>Dakdoorvoeren | | | | S | <p>Zie opmerking bitumenbedekking.</p> |

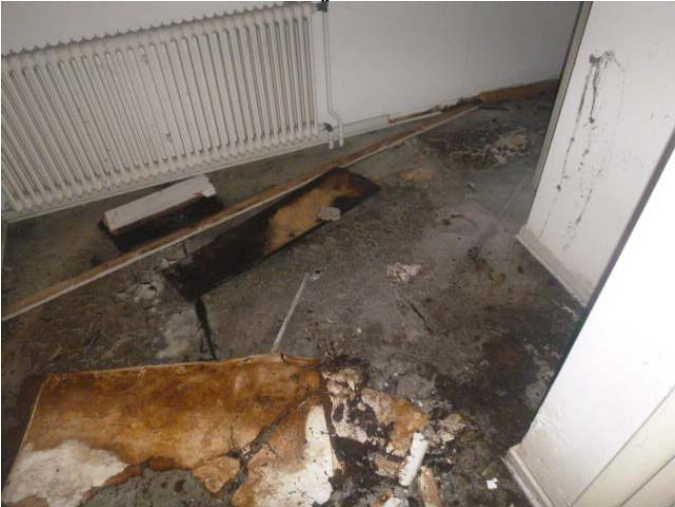
| Rubriek | Kwalificatie* | | | | Toelichting | Objectnummer LB2674C Jozefbau<br>Kloostercomplex Watersley |
|---|---|---|---|---|---|---|
| Bovenverdieping bij trappenhal | | | | S | Het betreft de vloer boven de betonconstructie welke door langdurige lekkage totaal verrot is.<br><b>Vernieuwen is noodzakelijk.</b> | |

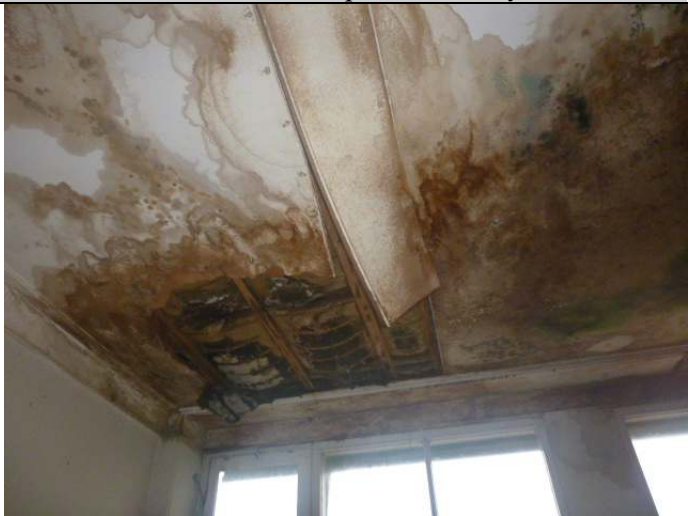
| Rubriek | Kwalificatie* | | | | Toelichting | Objectnummer LB2674C Jozefbau<br>Kloostercomplex Watersley |
|---|---|---|---|---|---|---|
| <u>3.3 Plafonds</u> | | | | S | De plafonds zijn betimmerd met zachtboardplaten welke plaatselijk door de lekkages zijn verrot en deels afgevallen.<br><b>Te vernieuwen.</b> | |

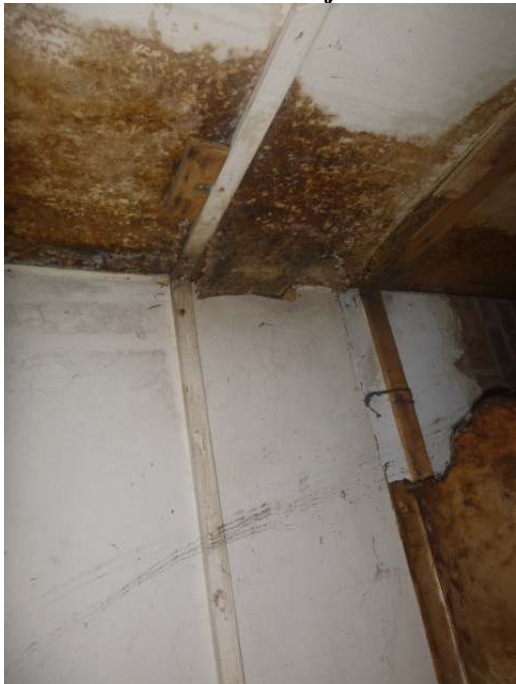
| Rubriek | Kwalificatie* | | | | Toelichting | Objectnummer LB2674C Jozefbau<br>Kloostercomplex Watersley |
|---|---|---|---|---|---|---|
| <u>3.6 Betimmering en betegeling</u><br>Lambrisering , plafonds e..d | - | - | - | - | Van de bovenste verdieping door talloze lekkage ingerot en deels afgevallen /verdwenen.<br><b>Vernieuwen is noodzakelijk.</b> | |

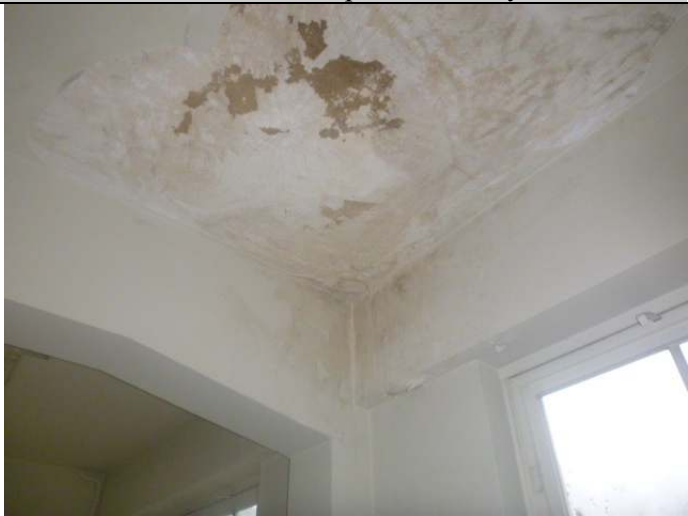
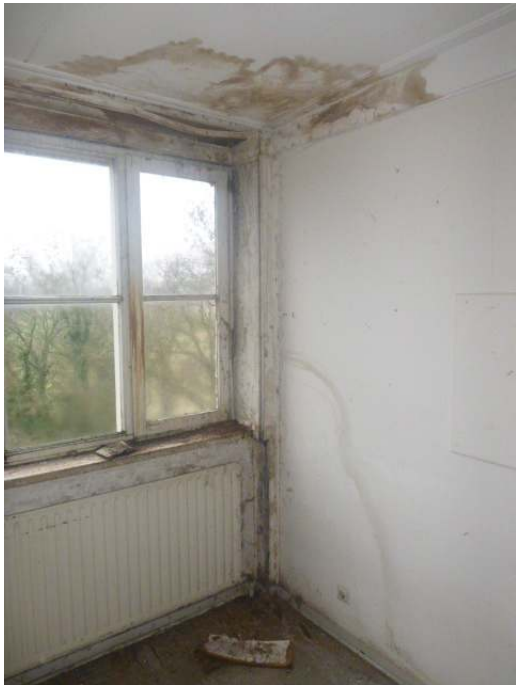
| Rubriek | Kwalificatie* | | | | Toelichting | Objectnummer LB2674C Jozefbau<br>Kloostercomplex Watersley |
|---|---|---|---|---|---|---|
| <u>3.7 Binnenpleisterwerk en muurschilderingen</u><br>3.7.1 Pleisterwerk plafond en wanden boven verdieping | | | | S | Door lekkages beschadigd.<br>Te herstellen. | |
