Onderzoeksrapportage

Gemeente Jacobswoude

Bomen effect analyse Dokter
Stapenseastraat te Leimuiden

30 juni 2008

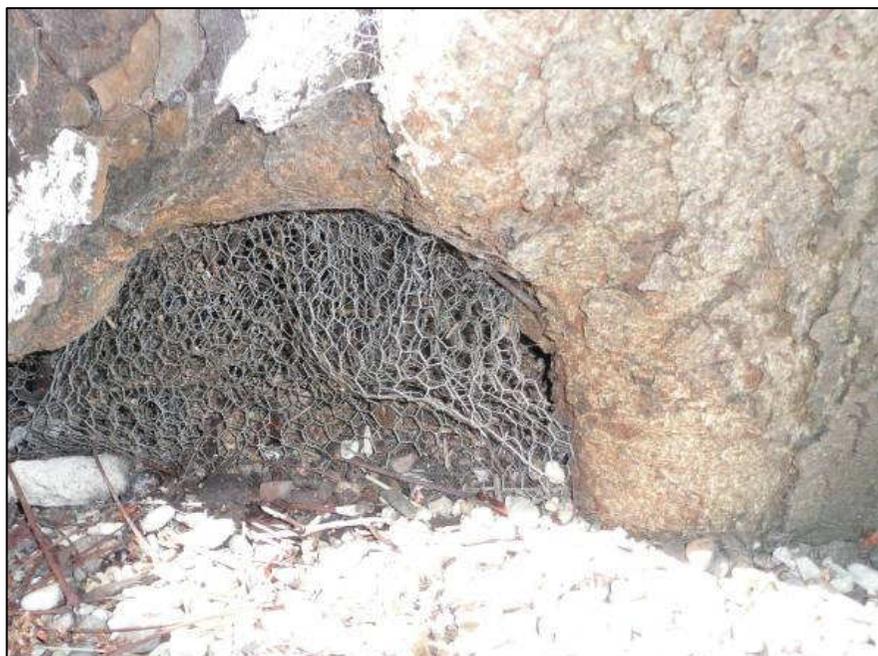
Foto 3: holte in stamvoet van boom 1

De mechanische kwaliteit van de bomen is goed. Met uitzondering van boom 1; in de stam en stamvoet van boom 1 zijn diverse ingerotte wonden aangetroffen. De rotting beperkt zich tot het kernhout van de boom. Tevens vertonen enkele takken signalen van overbelasting. Deze takken dragen een verhoogd risico van takbreuk. Bij het uitbreken van dergelijke takken is de kans op (letsel)schade groot.

Tevens wordt geadviseerd de bomen te snoeien (zie ook **paragraaf 7.1.2**). In de kronen van de bomen is dood hout en overbelasting aanwezig, wat bij uitbreken tot (letsel)schade kan leiden.

Geadviseerd wordt de te behouden bomen te verzorgen met een algehele snoeibeurt waarbij de nadruk ligt op het verwijderen van mogelijke "probleemtakken" en dood hout, welke hinder kunnen veroorzaken voor de werkzaamheden. Hiermee wordt de kans op onnodige schade verkleind.

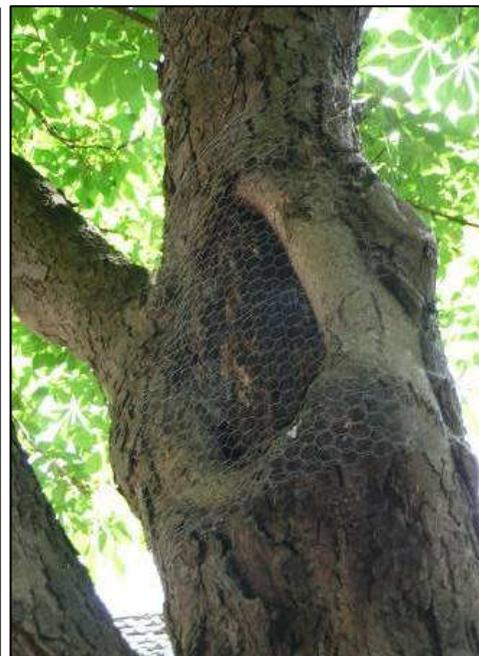
Foto 4: holte in stam van boom 1

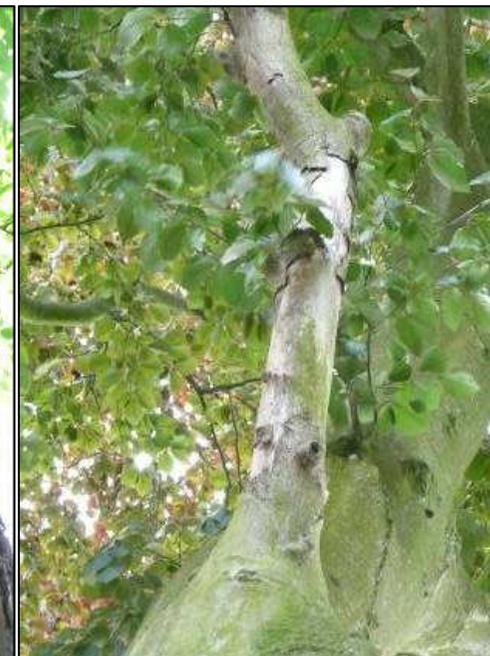
Foto 5: dood hout in boom 5

In de kronen van 5 bomen is dood hout aangetroffen. Vermoedelijk zijn deze takken afgestorven als gevolg van lichtgebrek doordat de bomen een zeer dicht bladerdek hebben ontwikkeld. Bij het uitbreken van dergelijke takken is de kans op (letsel)schade in de planvorming en daarna tijdens de werkzaamheden groot.

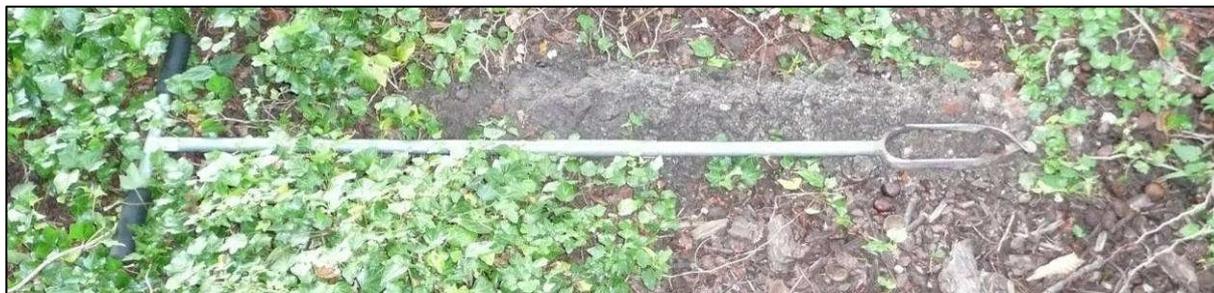
De bodem bestaat gemiddeld gezien uit een luchtige kleigrond (zie foto 6). Vanaf een diepte van 30 tot 70 centimeter is er zeer veel puin in de bodem aangetroffen. Vanaf een diepte van 70 centimeter gaat de bodem over in grijze klei. Deze grijze kleur duidt op zuurstofarme omstandigheden op deze diepte. Het grondwater bevindt zich op het moment van onderzoek op een diepte van 70 centimeter.

Foto 6: bodemprofiel

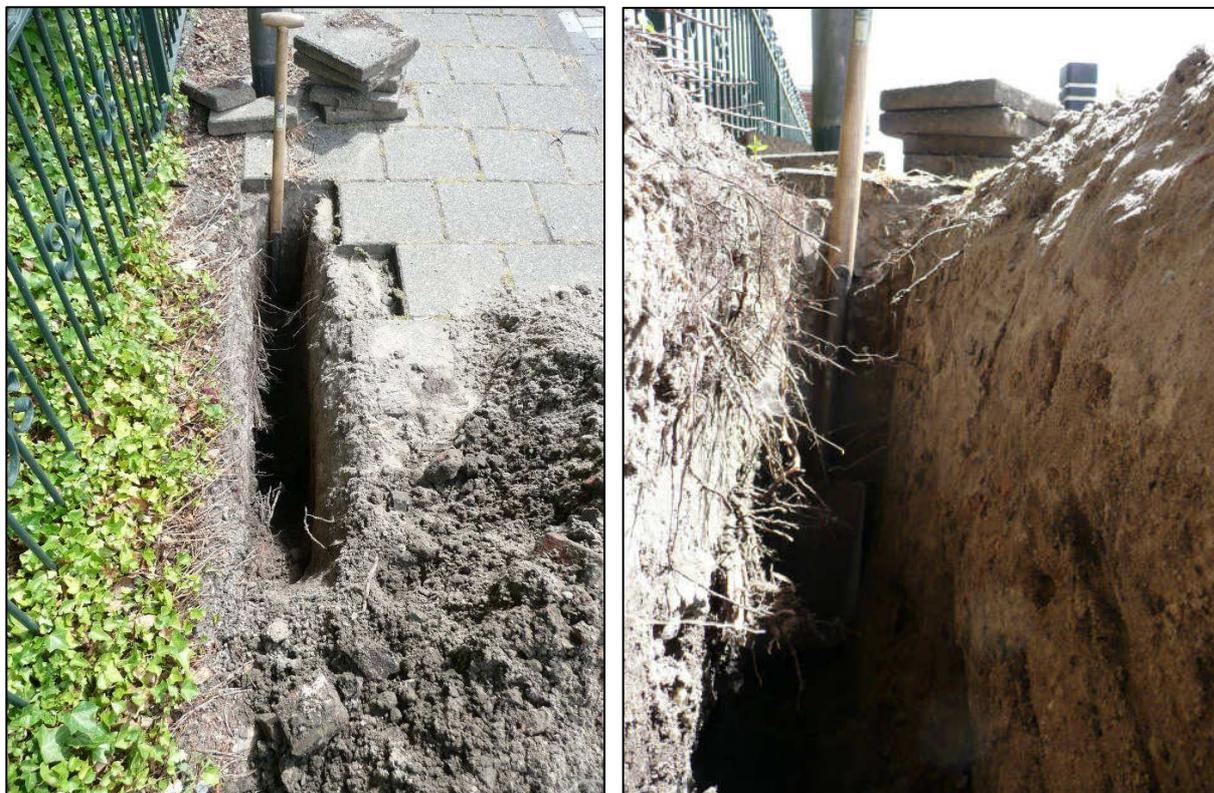
De bomen staan in borders. De kastanjes, en dan met name boom 1, staan dicht langs de oprijlaan. Uit grondboringen is gebleken dat zich onder de oprijlaan nauwelijks wortels bevinden. Uit het bodemonderzoek is gebleken dat de bomen de beschikbare ruimte in de borders vrijwel volledig hebben doorworteld en de wortelkluiten in de borders reiken tot de rand van de kroonprojectie. De aangetroffen beworteling is intensief (zie foto 7 en 8). Onder het trottoir bevinden zich nauwelijks wortels. Op basis hiervan kan worden gesteld dat de beworteling zich beperkt tot de borders.

Foto 7 en 8: extensieve beworteling onder de verharding
