Datum: 27-10-2022; versie 1 (definitief)

Opdrachtnummer: 153562

### ASBESTINVENTARISATIE

Project: totaalsloop bungalow en schuur,  
Noordkade 21 te Roelofarendsveen

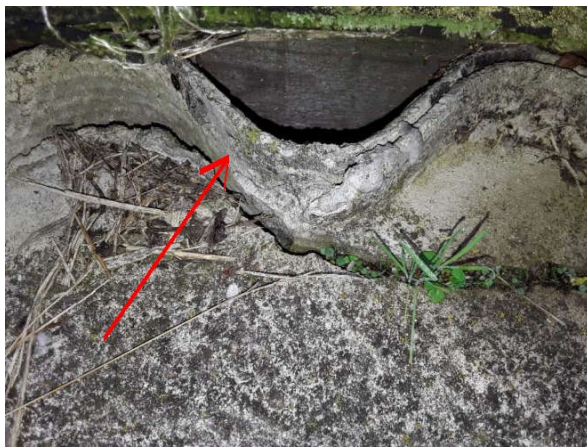
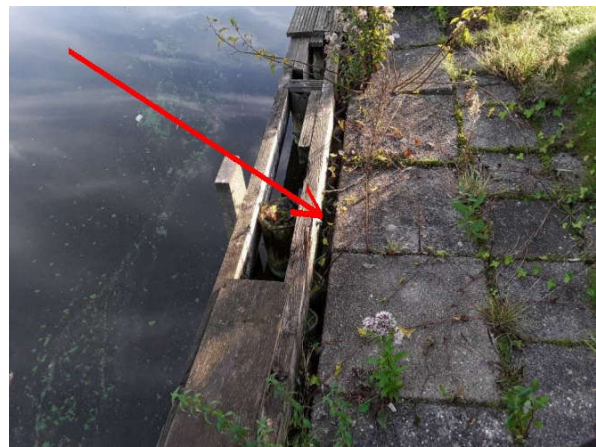
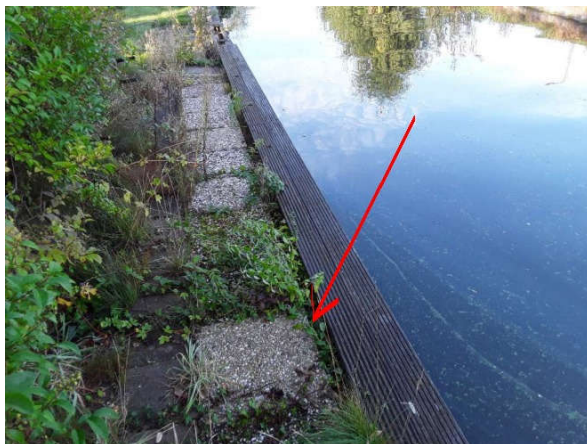
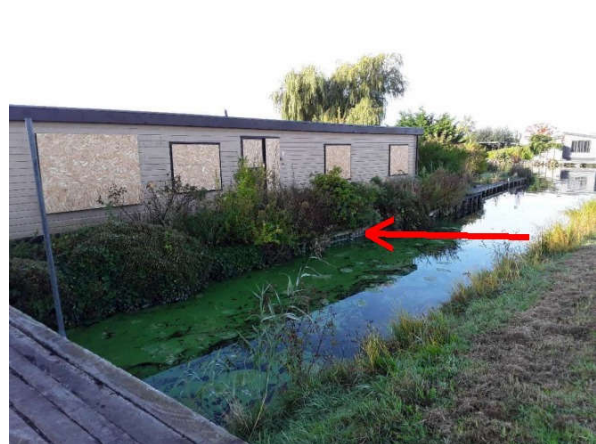
| Toepassing 1: Golfplaat | | | |

Aan de noordzijde van de bungalow is een asbestverdachte golfplaten beschoeiing (bron 1; monstercode M1) aangetroffen. De beschoeiing is deels afgewerkt met hout en de golfplaten zijn grotendeels in de grond/waterbodem gestoken.

| Naam ruimte | Bron | Type materiaal | Insp. | Verweerd | Hoeveelheid | Monster |
|---|---|---|---|---|---|---|
| Beschoeiing (noordzijde bungalow) | 1. golfplaat | cement | deels | ernstig | 40 m <sup>1</sup> | M1 |

| Materiaalmonsters | | |
|---|---|---|
| M1 (golfplaat ) | Chrysotiel | 10-15% |

| Toepassing 1: Golfplaat | | | |
|---|---|---|---|
| Hechtgebondenheid | hechtgebonden | Beschadiging | licht |
| Graad van verwerking | ernstig | Omgevingskenmerken | |
| Hoeveelheid | 40 m <sup>1</sup> | Bevestiging | ingegraven/vastgezet in de bodem |
| Inspectbaarheid | ja | Risicoklasse | 2 buitensanering |

| Aanbevelingen | De golfplaten beschoeiing verwijderen op het moment dat de beschoeiing vervangen wordt. |

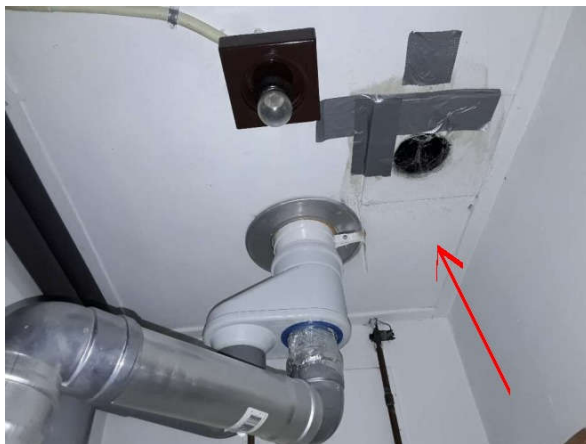
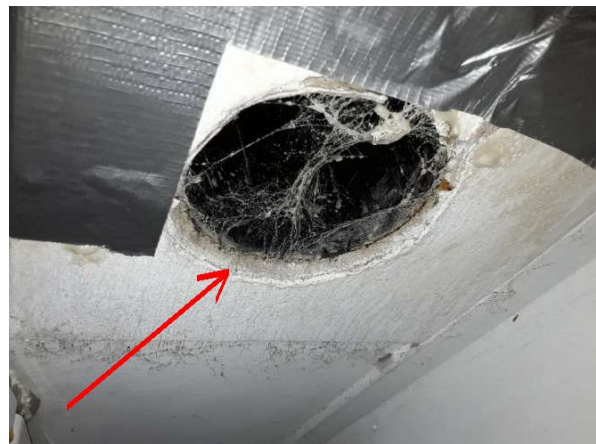
| Toepassing 2: Plafondbeplating | | | |

| Naam ruimte | Bron | Type materiaal | Insp. | Verweerd | Hoeveelheid | Monster |
|---|---|---|---|---|---|---|
| Cv-kast | 2. plafondbeplating | board | ja | licht | 1,5 m <sup>2</sup> | M2 |

| Materiaalmonsters | | |
|---|---|---|
| M2 (plafondbeplating ) | Amosiet | 30-60% |

| Toepassing 2: Plafondbeplating | | | |
|---|---|---|---|
| Hechtgebondenheid | niet-hechtgebonden | Beschadiging | licht |
| Inspectbaarheid | ja | Risicoklasse | 2A binnensanering |

Voorafgaand aan de totaalsloop van de bungalow dienen de asbesthoudende toepassingen (bron 2 en 3) verwijderd te worden door een daartoe gecertificeerd bedrijf. De verwijderingmethode is aangegeven in de als bijlage 5 opgenomen SMART.

| Aanbevelingen | bron 2 en bron 3 gelijktijdig saneren |

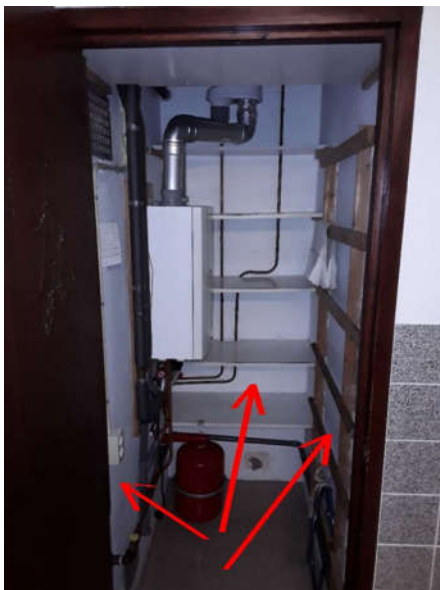
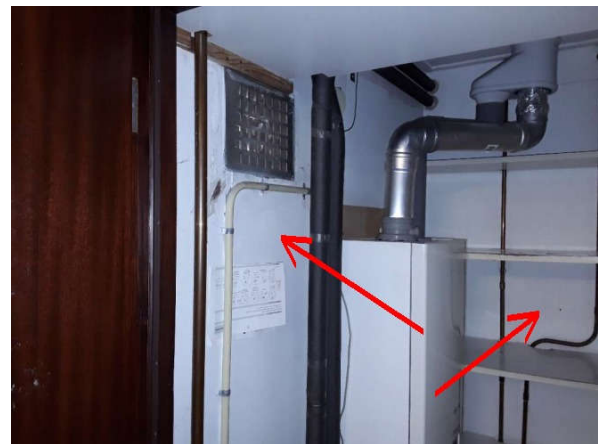
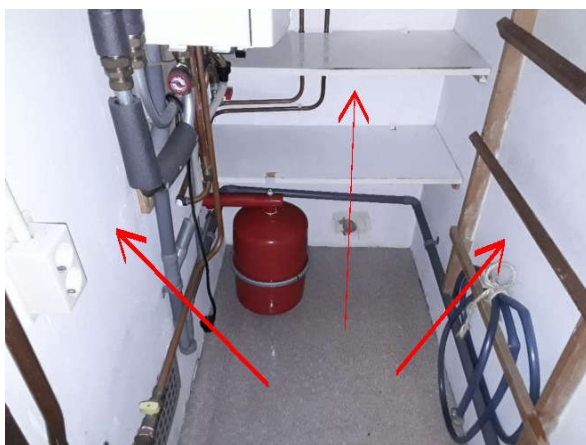
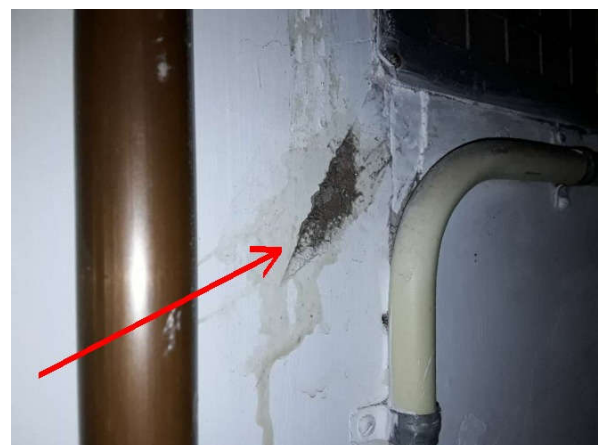
### Toepassing 3: Wandbeplating

| Naam ruimte | Bron | Type materiaal | Insp. | Verweerd | Hoeveelheid | Monster |
|---|---|---|---|---|---|---|
| | 3. wandbeplating | board | ja | licht | 9 m <sup>2</sup> | M3 |

| Materiaalmonsters | | |
|---|---|---|
| M3 (wandbeplating ) | Amosiet | 30-60% |

| <b>Hechtgebondenheid</b> | niet-hechtgebonden | <b>Beschadiging</b> | licht |
| <b>Inspectbaarheid</b> | ja | <b>Risicoklasse</b> | 2A binnensanering |

| <b>Aanbevelingen</b> | bron 2 en bron 3 gelijktijdig saneren |

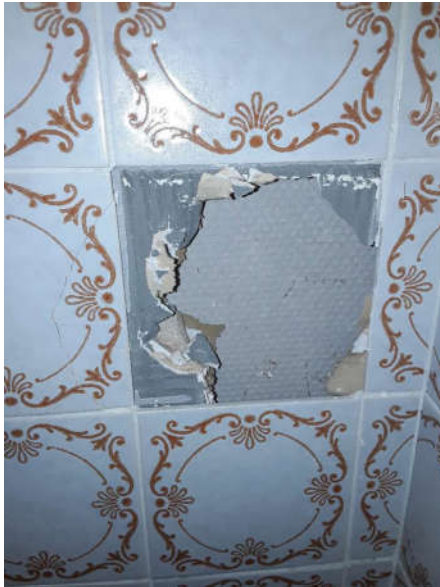
wandbeplating (bron 2) zichtbaar vanuit badkamer

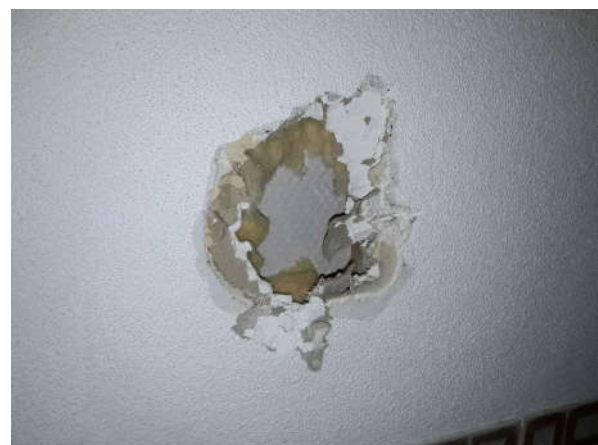
wandbeplating (bron 2) zichtbaar vanuit toilet
