# Asbestinventarisatierapport

Schuur  
Oudendijkseweg 10  
Woubrugge

| <b>Projectnummer:</b> | 17.03235/1/1 |
| <b>Datum uitvoering:</b> | 26-06-2017 |

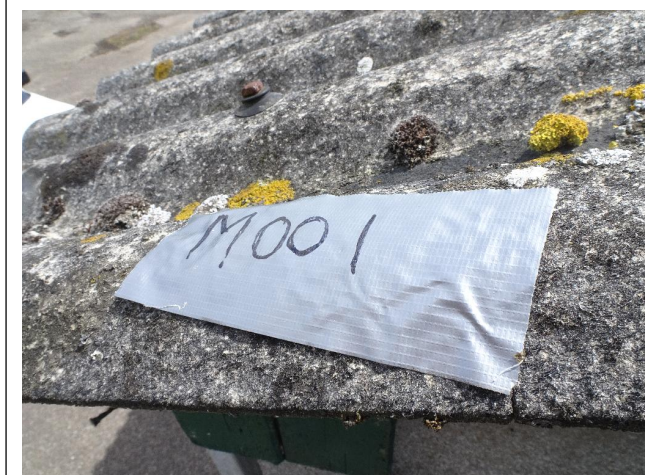
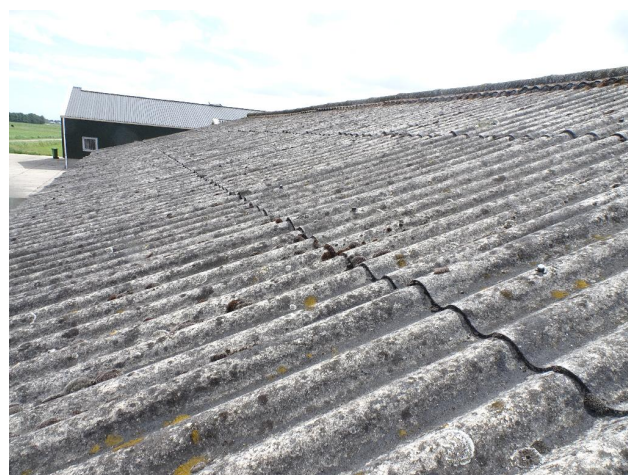
| Monsternummer | M-001 | Bron: | Golfplaten |

| Monsternummer | M-001 | Bron: | Golfplaten |
|---|---|---|---|
| Locatie | Schoor, dak | | |
| Conditie | Licht beschadigd / Licht verweerd | | |
| Analyseresultaat | Chrysotiel 15-30% | | |
| Risicoklasse conform SMA-rt | 2 | | |

| Monsternummer | M-001 | Bron: | Golfplaten |
|---|---|---|---|
| Saneringsmethode | Buitensanering | | |

| Monster | Bron | Advies | Onderbouwing/uitleg |
|---|---|---|---|
| M-001 | Golfplaten | A | Het betreft een hechtgebonden toepassing, de kans op asbestvezelemisatie is nihil. |

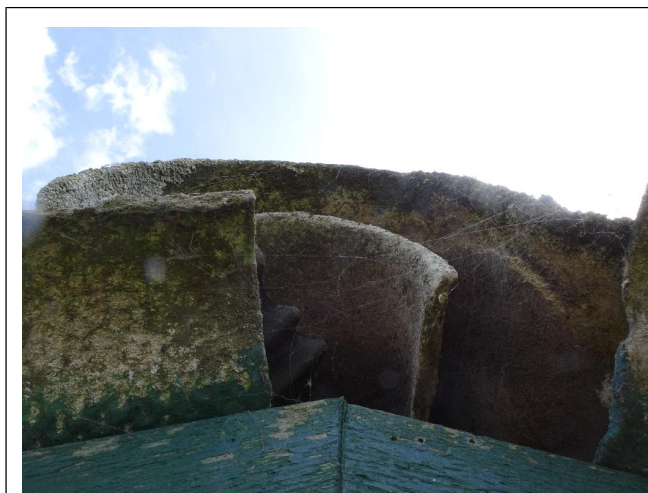
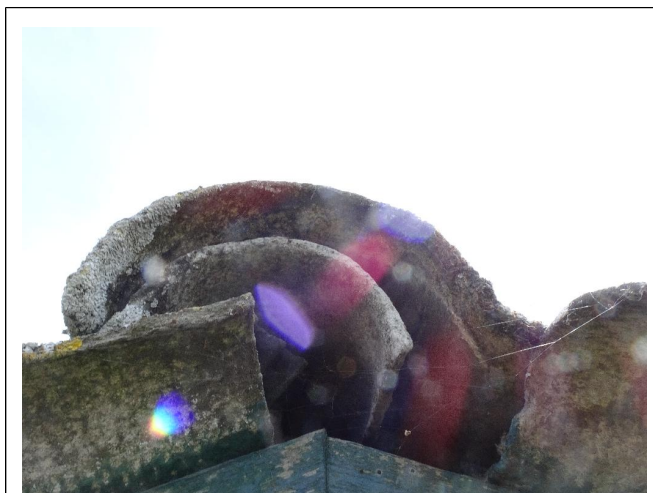
| Monsternummer | M-002 | Bron: | Cement |

| Monsternummer | M-002 | Bron: | Cement |
|---|---|---|---|
| Locatie | Schoor, nokstuk | | |
| Conditie | Licht beschadigd / Licht verweerd | | |
| Analyseresultaat | Chrysotiel 15-30% | | |
| Risicoklasse conform SMA-rt | 2 | | |

| Monsternummer | M-002 | Bron: | Cement |
|---|---|---|---|
| Saneringsmethode | Buitensanering | | |

| Monster | Bron | Advies | Onderbouwing/uitleg |
|---|---|---|---|
| M-002 | Cement | A | Het betreft een hechtgebonden toepassing, de kans op asbestvezelemisatie is nihil. |

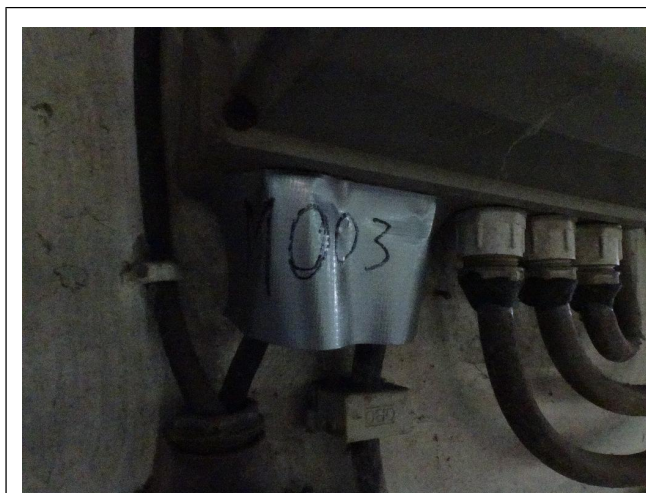
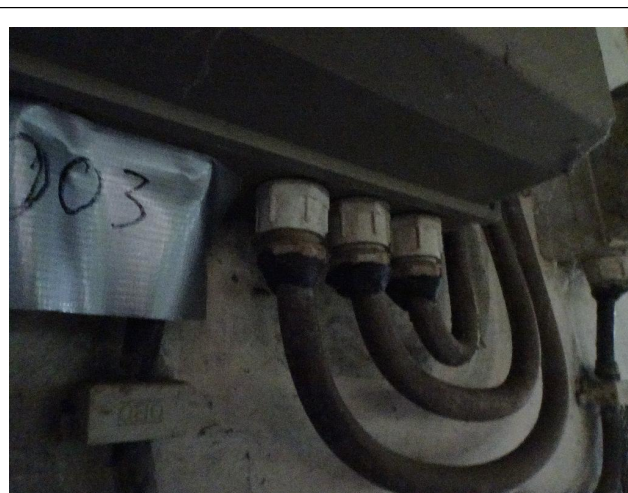
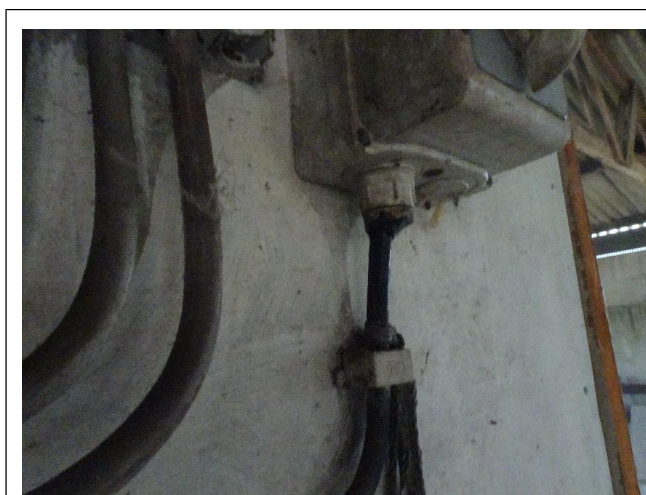
| Monsternummer | M-003 | Bron: | Kit |

| Monsternummer | M-003 | Bron: | Kit |
|---|---|---|---|
| Locatie | Kabeldoorvoeren, koelcel | | |
| Conditie | Niet beschadigd / Niet verweerd | | |
| Analyseresultaat | Chrysotiel 10-15% | | |
| Risicoklasse conform SMA-rt | 2 | | |

| Monsternummer | M-003 | Bron: | Kit |
|---|---|---|---|
| Saneringsmethode | Containment | | |

| Monster | Bron | Advies | Onderbouwing/uitleg |
|---|---|---|---|
| M-003 | Kit | A | Het betreft een hechtgebonden toepassing, de kans op asbestvezelemisatie is nihil. |

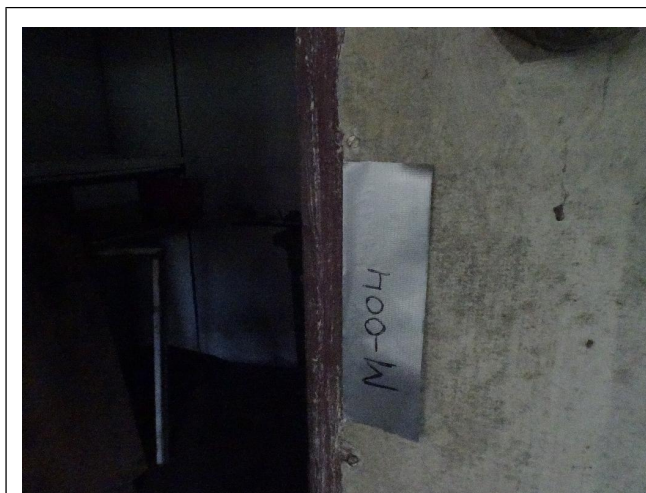
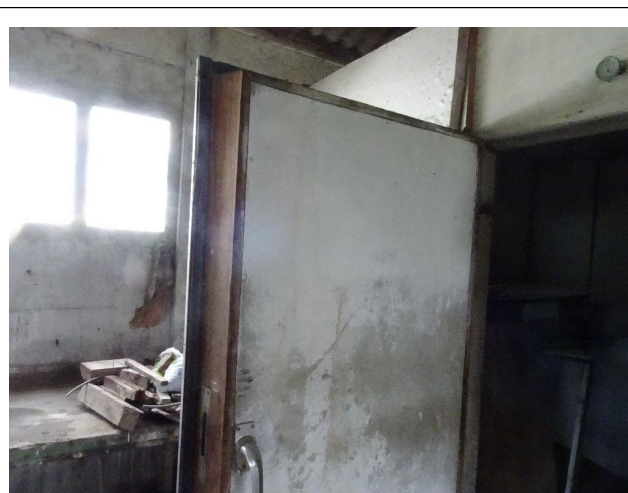
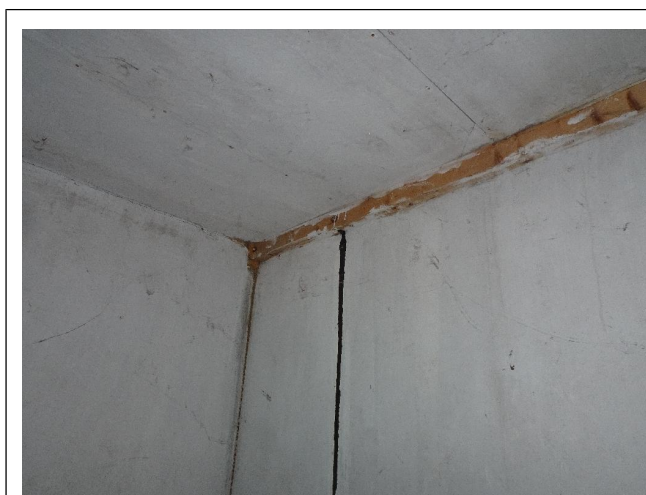
| Monsternummer | M-004 | Bron: | Cement |

| Monsternummer | M-004 | Bron: | Cement |
|---|---|---|---|
| Locatie | Schuur, in koelcel | | |
| Conditie | Niet beschadigd / Niet verweerd | | |
| Analyseresultaat | Chrysotiel 10-15% en Amosiet 2-5% | | |
| Risicoklasse conform SMA-rt | 2A | | |

| Monsternummer | M-004 | Bron: | Cement |
|---|---|---|---|
| Saneringsmethode | Containment | | |

| Monster | Bron | Advies | Onderbouwing/uitleg |
|---|---|---|---|
| M-004 | Cement | A | Het betreft een hechtgebonden toepassing, de kans op asbestvezelemisatie is nihil. |

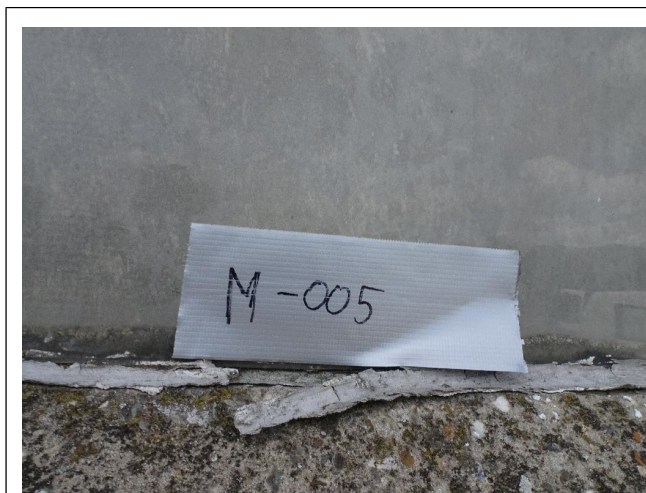
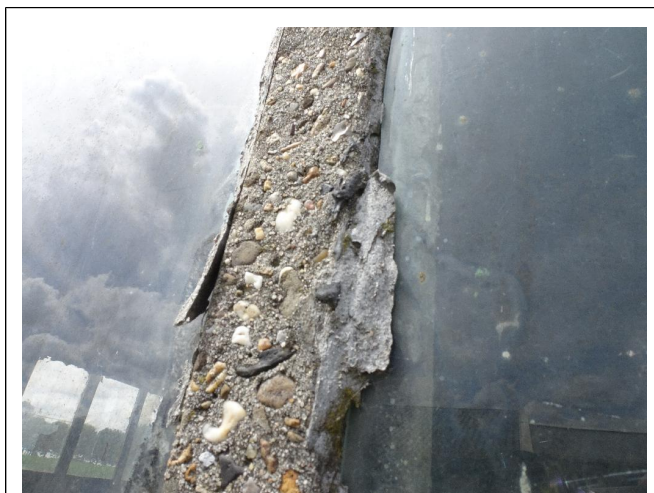
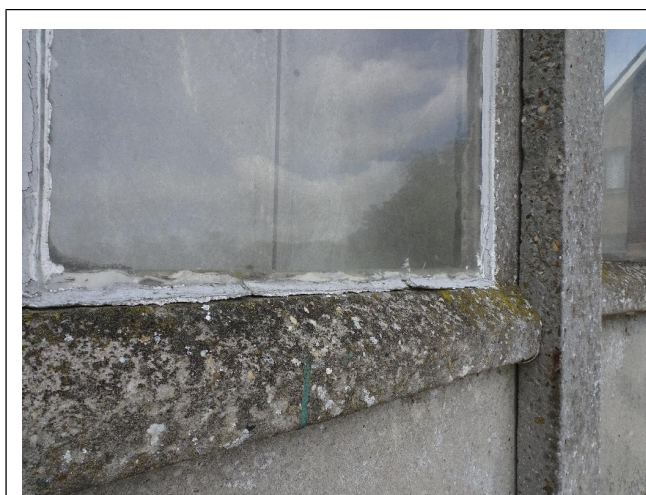
| Monsternummer | M-005 | Bron: | Kit |

| Monsternummer | M-005 | Bron: | Kit |
|---|---|---|---|
| Locatie | Rondom de betonnen ramen | | |
| Conditie | Licht beschadigd / Licht verweerd | | |
| Analyseresultaat | Chrysotiel 5-10% | | |
| Risicoklasse conform SMA-rt | 2 | | |

| Monsternummer | M-005 | Bron: | Kit |
|---|---|---|---|
| Saneringsmethode | Buitensanering | | |

| Monster | Bron | Advies | Onderbouwing/uitleg |
|---|---|---|---|
| M-005 | Kit | A | Het betreft een hechtgebonden toepassing, de kans op asbestvezelemisatie is nihil. |

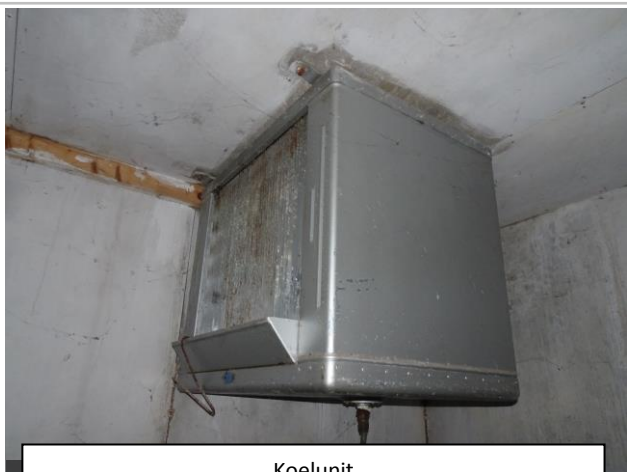
Koelunit

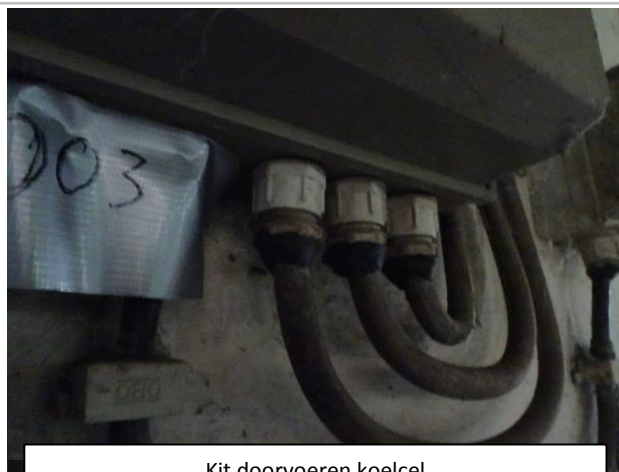
Kit doorvoeren koelcel

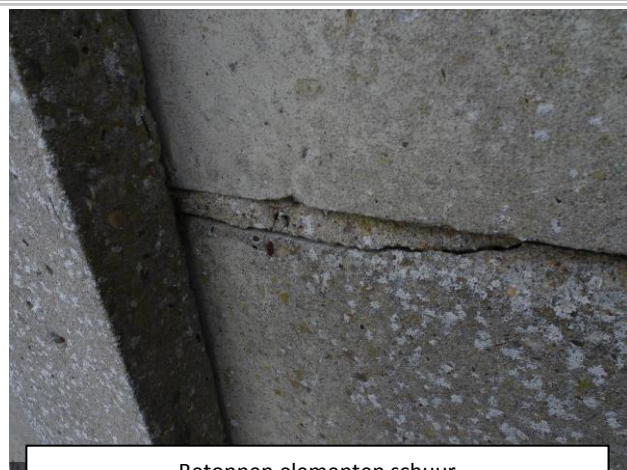
Betonnen elementen schuur

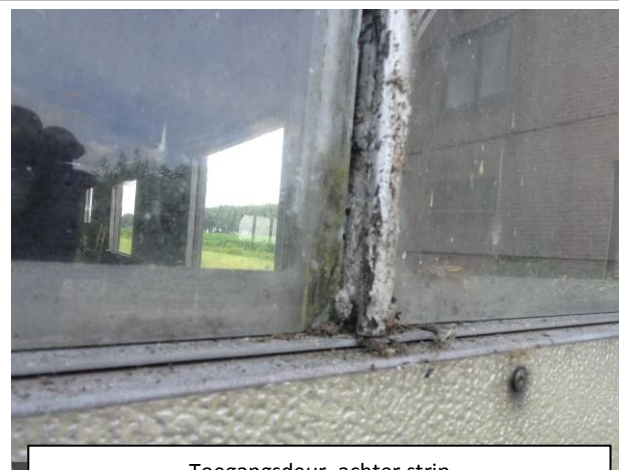
Toegangsdeur, achter strip

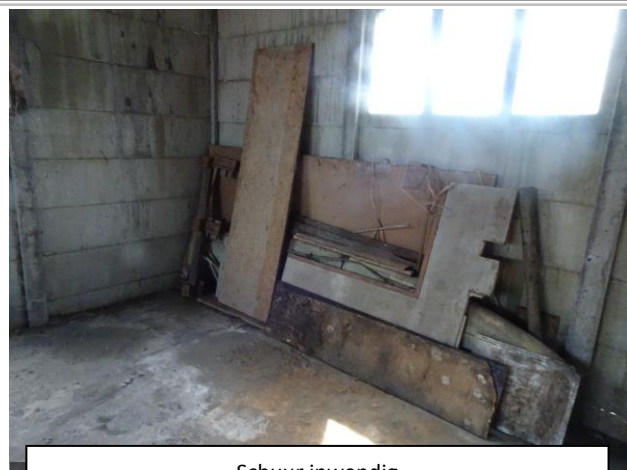
Schoor inwendig

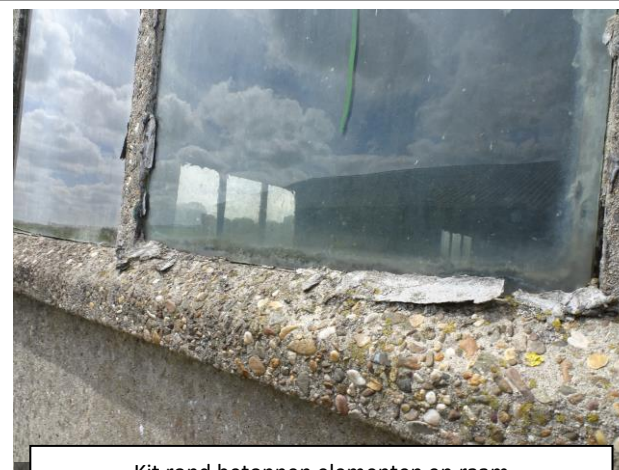
Kit rond betonnen elementen en raam
