Datum : 18 januari 2022  
Ons kenmerk : ANL21-6084  
Betreft : Onderzoek spouw Sportpad te  
Roelofarendsveen

Op 6 december 2021 zijn de onderstaande gebouwen 1 t/m 6 geïnspecteerd op de geschiktheid als vleermuisverblijf. Met behulp van een duimstok en een inspectiecamera voor spouwen (boomcamera) is vastgesteld of de spouw breed genoeg is voor vleermuizen. Een uitschuifladder van 3 meter is gebruikt. De gebouwen van de tennisvereniging, de jeu-de-boules vereniging en de sportschool Hart4Health zijn op verzoek van de gemeente niet onderzocht.

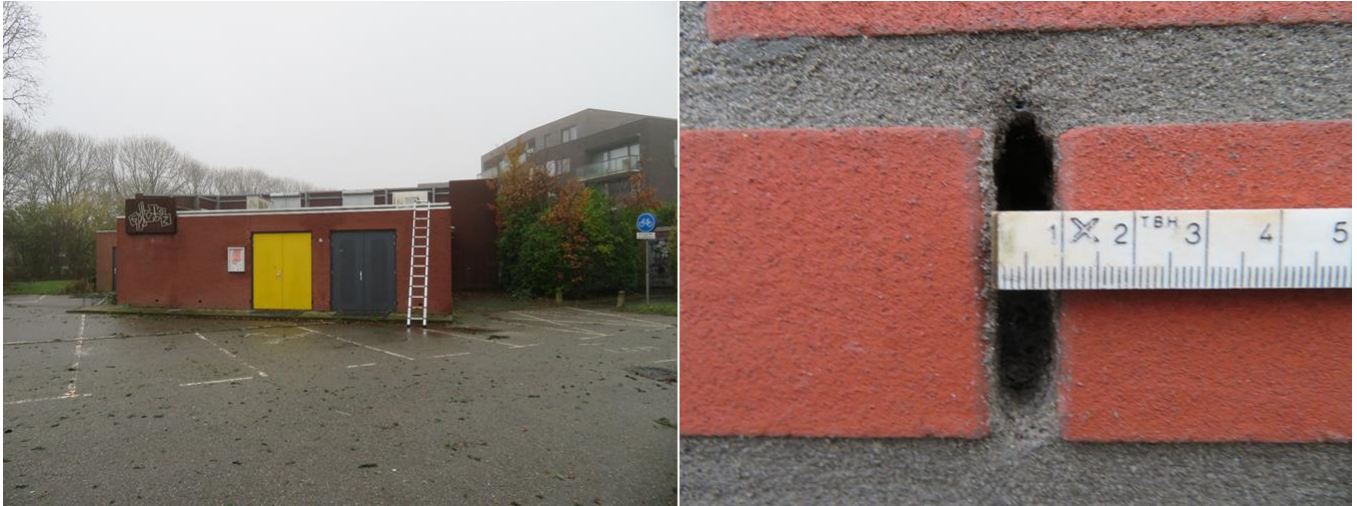
Afbeelding 2: SplotsZ

De open stootvoegen bevinden zich op 2,6 meter. Ze zijn vrijwel allemaal ruim smaller dan 1,5 cm. Een enkele open stootvoeg was breder. Hierin zaten resten van cement of trechterspinnen. Het gebouw is ongeschikt als verblijfplaats voor vleermuizen.

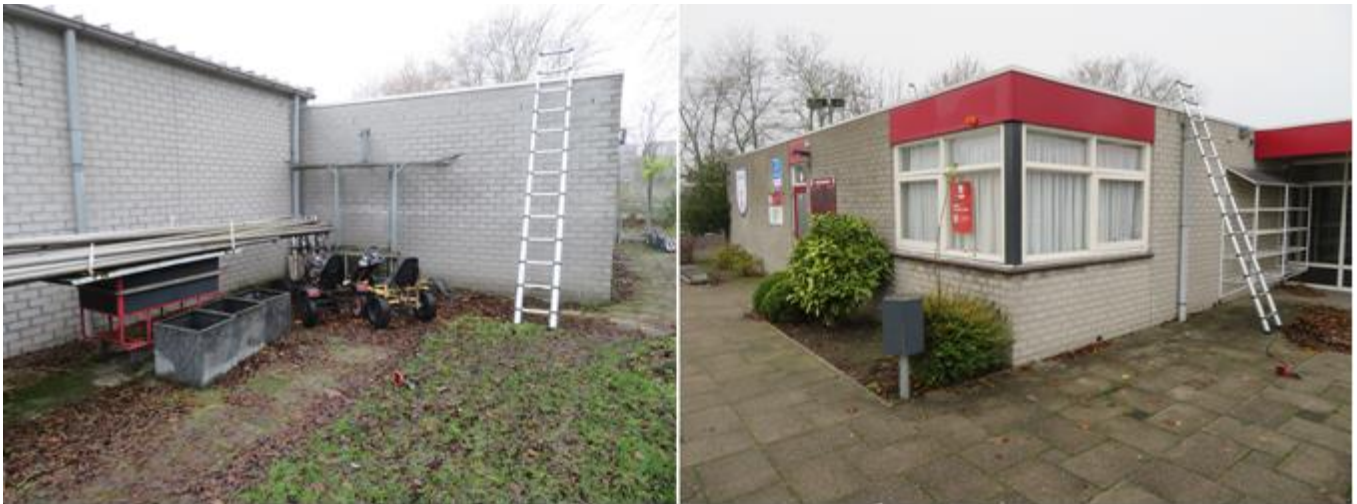
Afbeelding 3: Kindkracht achterzijde

De open stootvoegen bevinden zich alle op minder dan 2,5 meter. Ze zijn vrijwel allemaal ruim minder breed dan 1,5 cm. Ook hier zaten de enkele uitzonderingen vol met spinrag en/of cementresten.

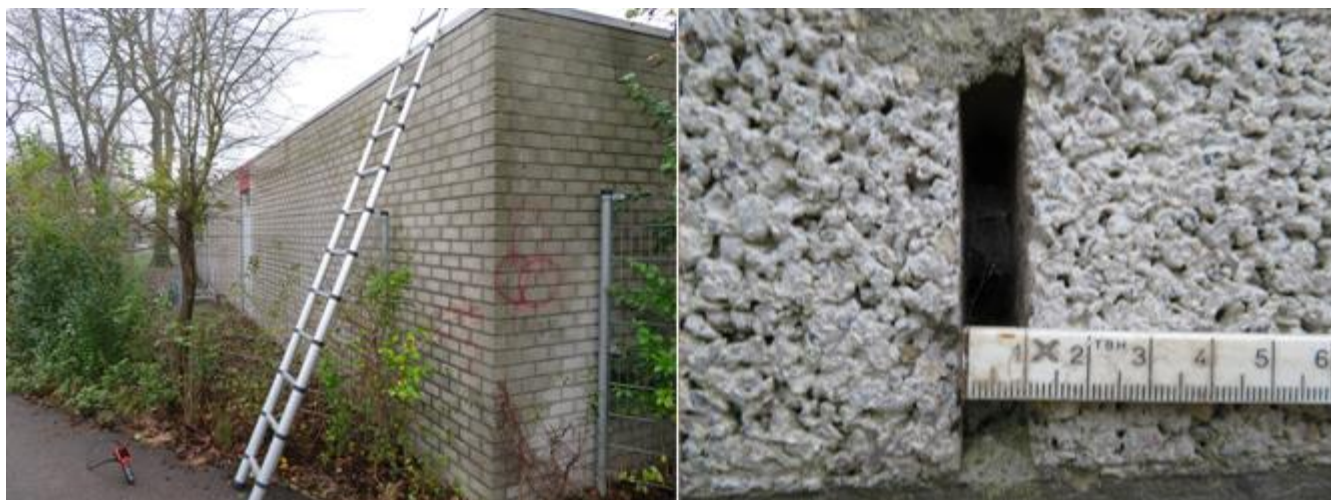
Afbeelding 4: Kindkracht achterzijde

De meeste open stootvoegen zijn tussen de 1 cm en 1,4 cm.

Geconcludeerd kan worden dat de open stootvoegen niet geschikt zijn voor vleermuizen en niet worden gebruikt door vleermuizen. Ook de hoogte is niet geschikt. In dit gebouw bevinden zich geen vleermuisverblijven.

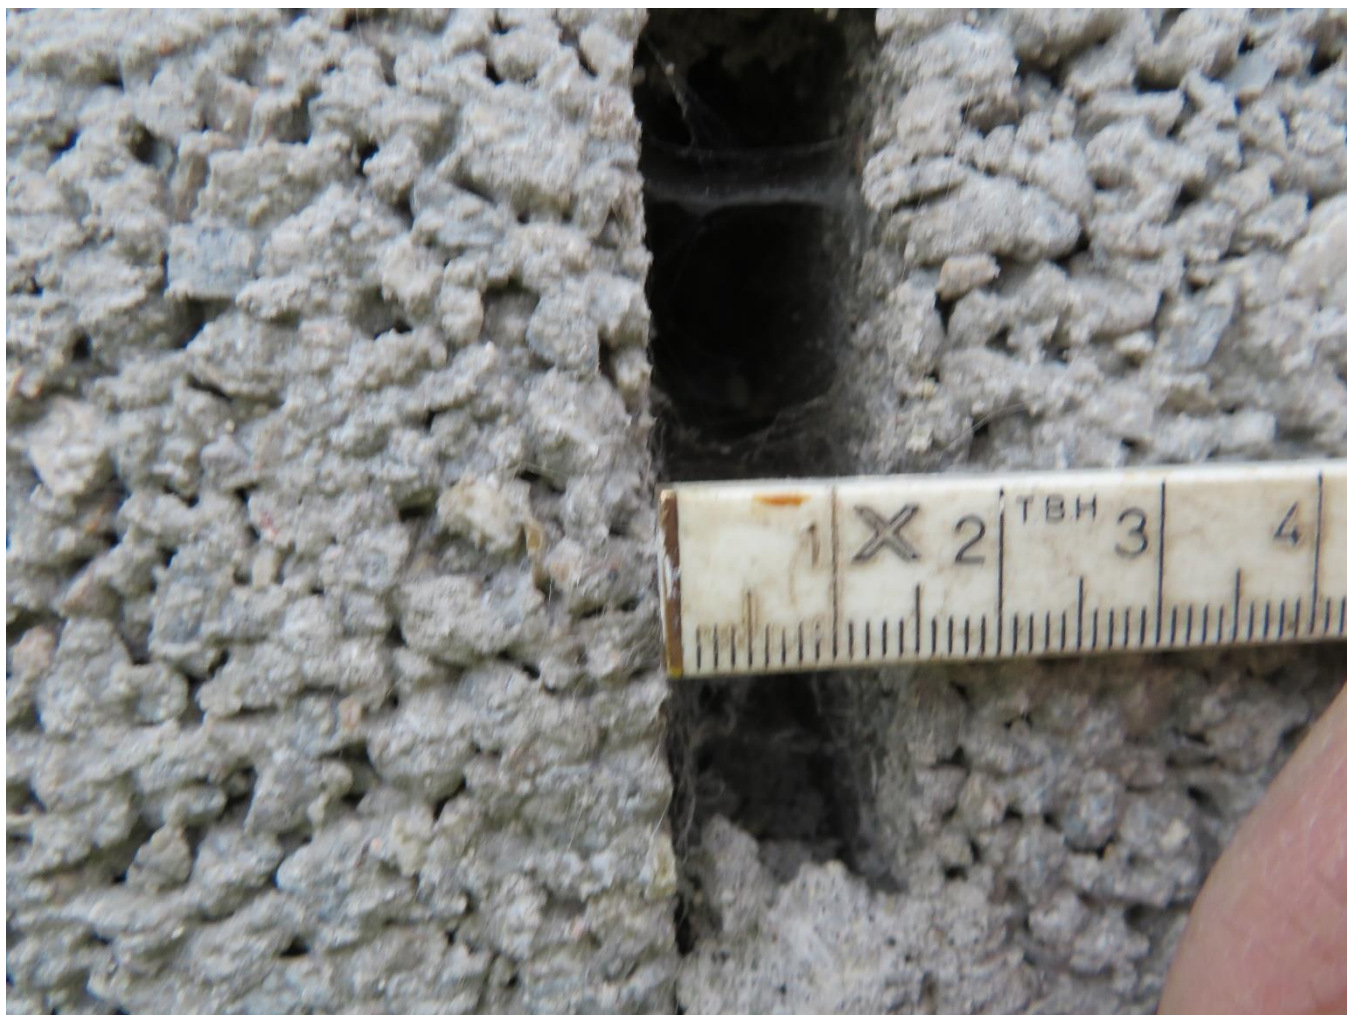
Afbeelding 5: Open stootvoeg van 1,4 cm met spinrag en cementresten. Dit was één van de bredere open stootvoegen.

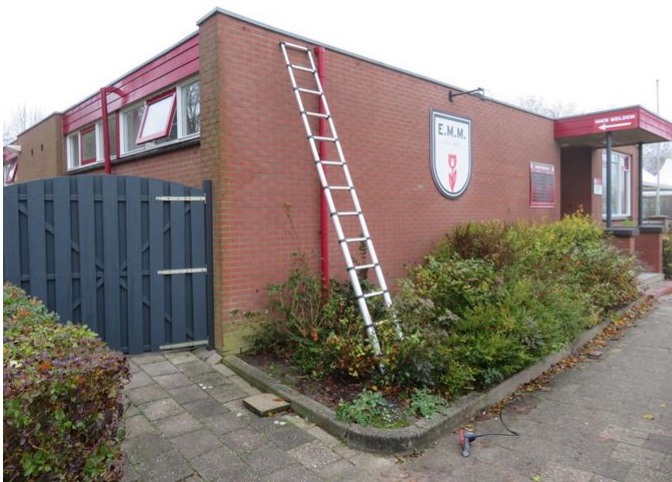
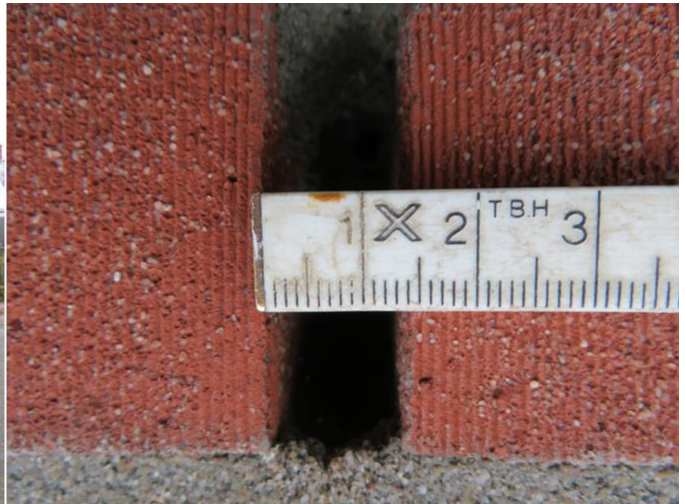
Afbeelding 6: E.M.M.

De hoogste open stootvoegen bevinden zich op 2,7 meter. Die aan de zij- en achterzijde bevinden zich op minder dan 2,5 meter. Alle open stootvoegen zijn minder breed dan 1,5 cm. Bovendien bevinden de openingen van 2,7 meter hoogte bij verlichting van zowel het gebouw als de sportvelden. De overige openingen, ook alle smaller dan 1,5 cm, die zich lager dan 2,7 meter bevinden, zijn niet invliegbaar vanwege struiken.

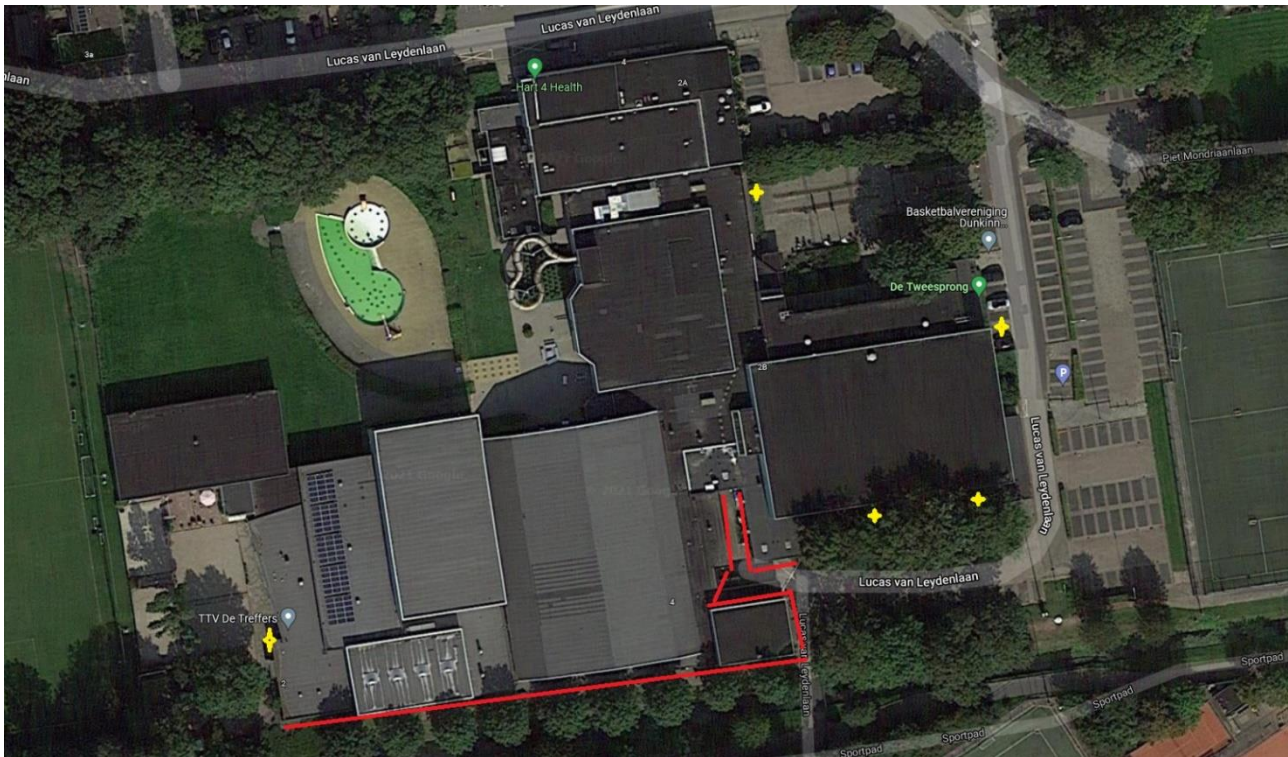
De rode lijnen geven de gevels aan waar bijenbekjes in de open stootvoegen zijn aangebracht. Deze zijn niet toegankelijk voor vleermuizen. De gele plussen geven aan waar geïnspecteerd is. Hoger dan 2,7 meter bevinden zich in gebouwen 4, 5 en 6 geen open stootvoegen. Uitzondering hierop zijn de open stootvoegen bij de gele ster rechtsboven (zie ook afbeelding 10).

Afbeelding 7: Overzicht van inspectielocaties gebouwen 4,5 en 6.

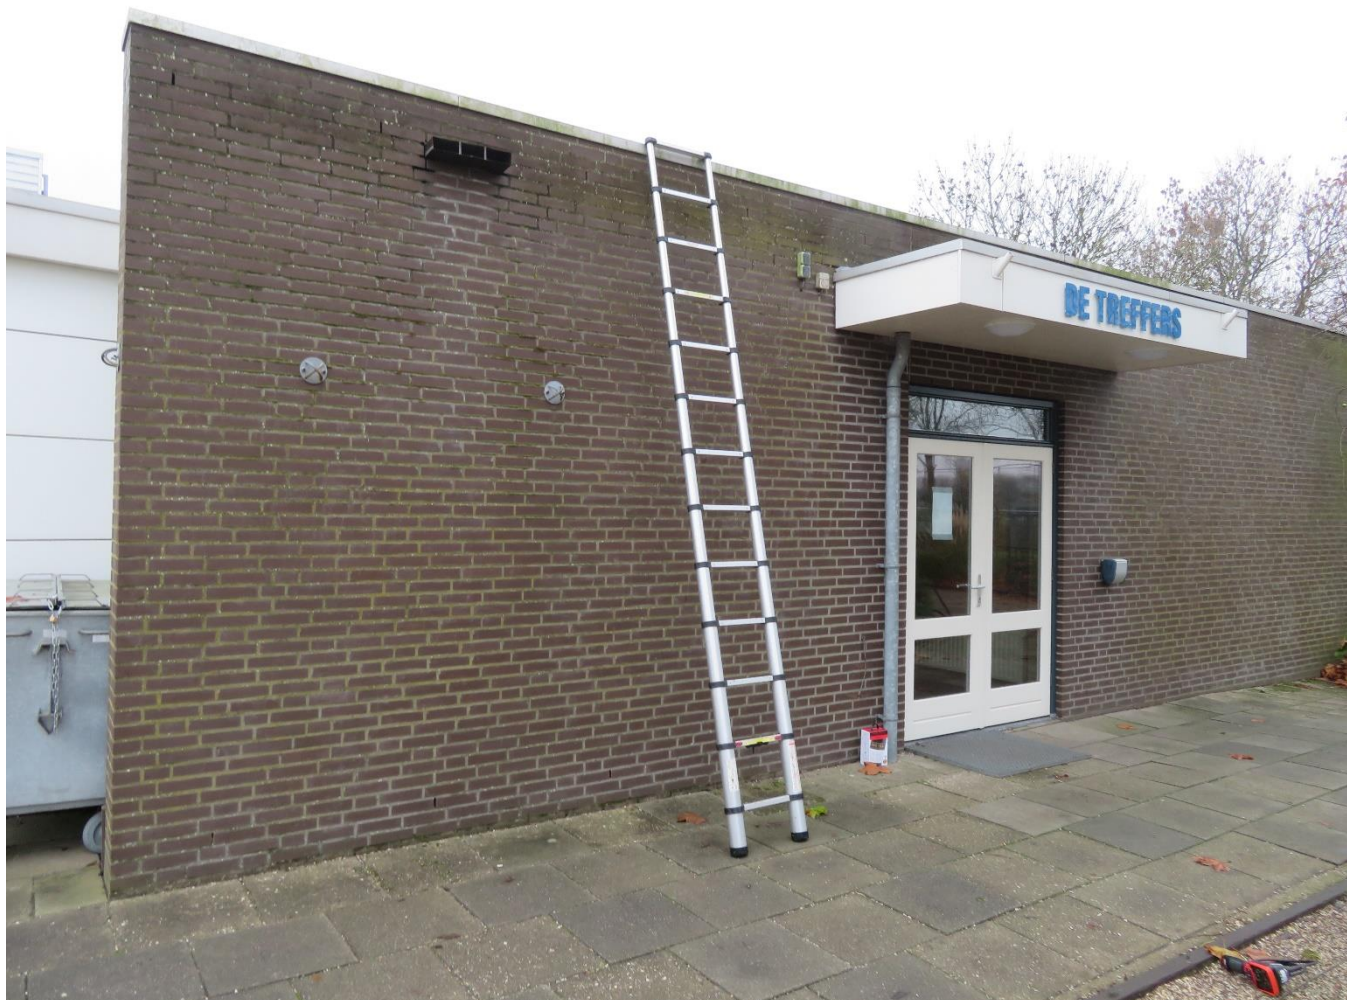
Afbeelding 8: De Treffers.

Het gebouw van de Treffers (gebouw 4) heeft alleen maar open stootvoegen smaller dan 1,5 cm en is daarmee ongeschikt voor vleermuizen.

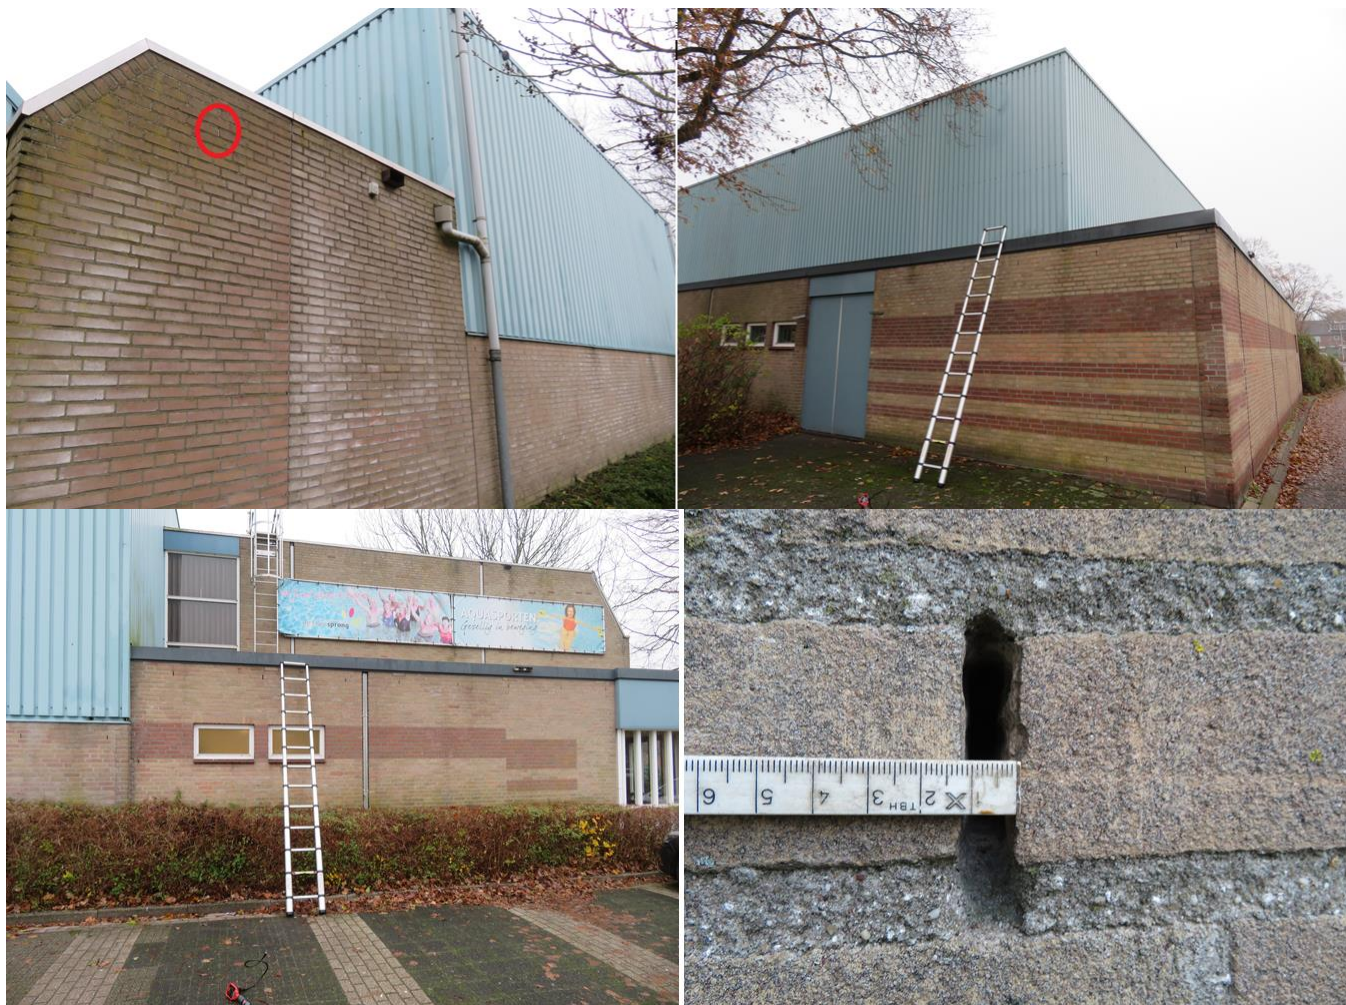
Het gebouw van de sporthal (gebouw 5) is op verschillende plaatsen geïnspecteerd. Vrijwel overal waren de open stootvoegen minder breed dan 1,5 cm. De enkele die dat wel waren zaten vol met spinrag en de vliegroute werd belemmerd door struiken (inspectiepunten rechtsonder op afbeelding 7). Het gebouw is ongeschikt voor vleermuizen.

Afbeelding 9: Foto's van bijenbekjes, inspectiepunten en grootte van de open stootvoeg van de sporthal.

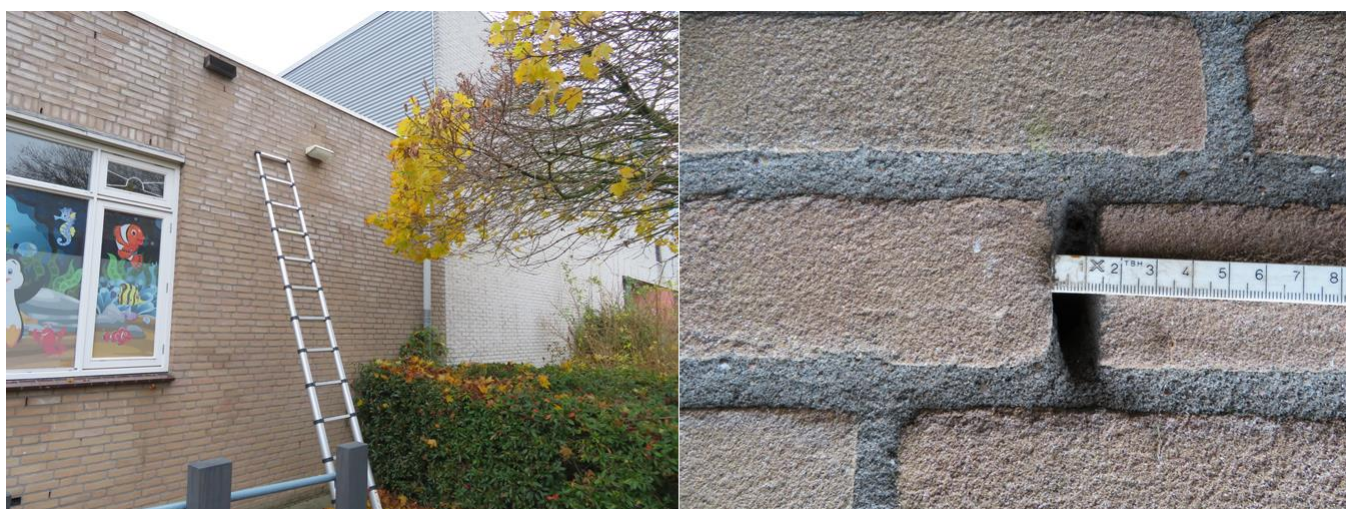
Het zwembad (gebouw 6) is op twee plaatsen geïnspecteerd (afb. 9 en 10). Ook hier zijn vrijwel alle open stootvoegen smaller dan 1,5 cm en/of zitten ze vol met spinrag of cementresten. Het gebouw is ongeschikt voor vleermuizen.

Afbeelding 10: Deze open stootvoegen zijn de enige van alle gebouwen die zich op meer dan 3 meter hoogte bevinden. Ze zijn alle smaller dan 1,5 cm.
