## **Milieuhygiënisch vooronderzoek**

Noordeinde 78 te Leimuiden

Projectnummer: 20251307  
Datum: 3 juli 2025

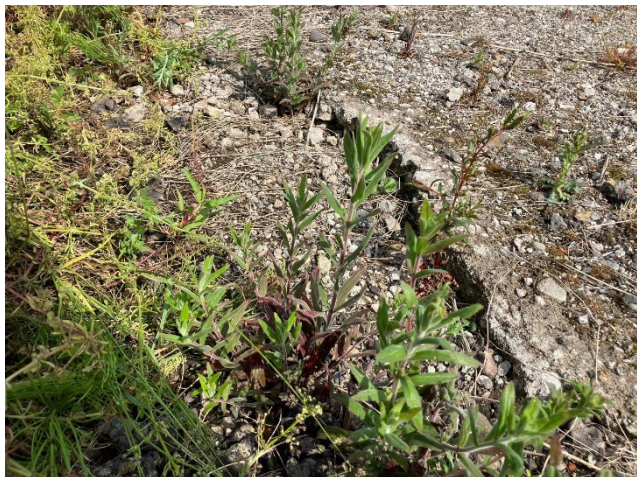
De drupzone van de voormalig bebouwing en bebouwing op de zuidelijke perceelgrens is niet onderzocht op asbest. Tevens is op het maaiveld puin aanwezig, vermoedelijk van de sloop van de bebouwing. Hiermee is de locatie verdacht op het voorkomen van parameters uit het standaardpakket en asbest.

Foto 7 – puin op maaiveld

Verkennd bodem- en asbestonderzoek conform, respectievelijk de NEN 5740 en NEN 5707, is noodzakelijk gelet op de aangetroffen puinbijmengingen en de drupzones. Met dit onderzoek kan bepaald worden of de locatie geschikt is voor de toekomstige woningen (bodemgevoelige locatie). Vervolgonderzoek naar de waterbodem is niet nodig.

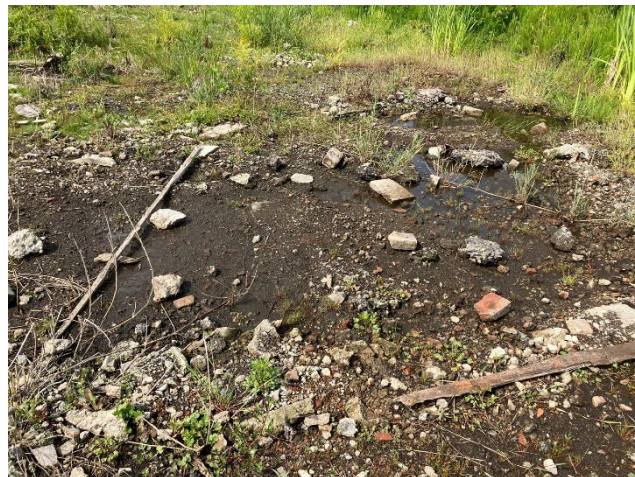
Foto 8 – puin op maaiveld

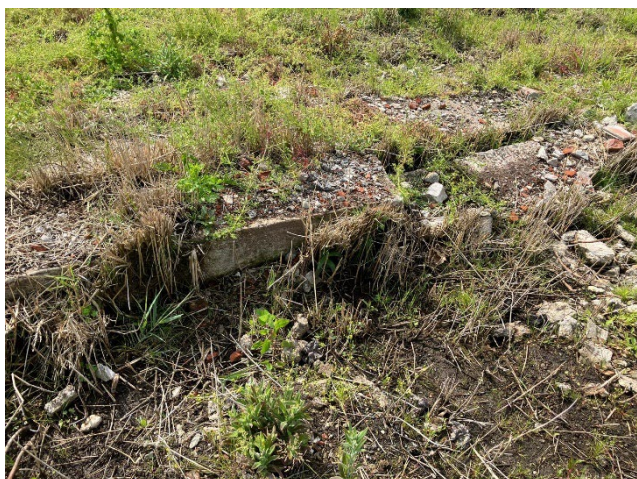
Foto 9 – puin op maaiveld

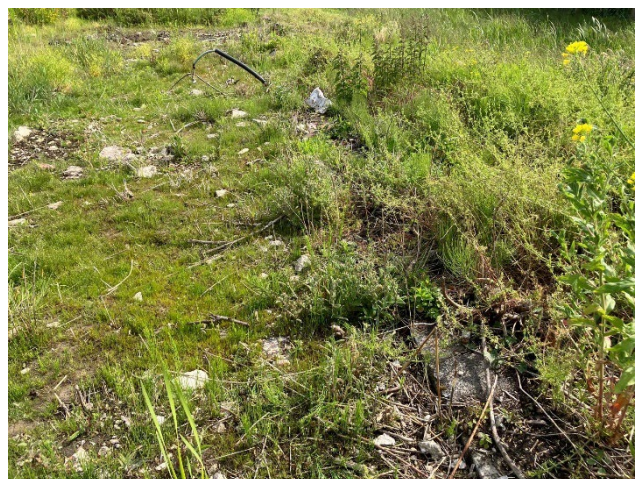
Foto 10 – puin op maaiveld
