## Rapport

| <b>project</b> | Vooronderzoek Zuidplas-West Fase 8 en perceel 'Van Wijk' te Zevenhuizen | <b>datum</b> | 16 december 2020 |
| <b>projectnummer</b> | 200132 | <b>referentie</b> | 200132_R_ABR_2074 |

In opdracht van de gemeente Zuidplas is door Aveco de Bondt een vooronderzoek conform NEN 5725 uitgevoerd ter plaatse van deelgebieden fase 8 en perceel 'Van Wijk' van herontwikkelingslocatie Zuidplas-West te Zevenhuizen.

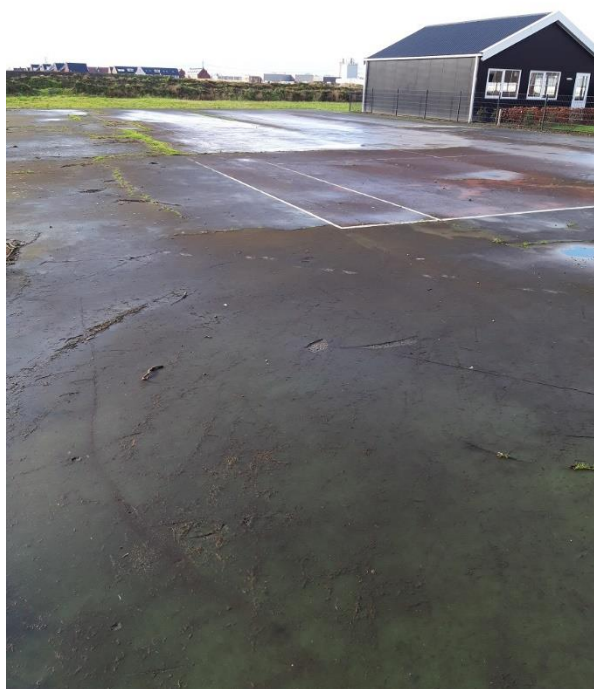
Aan de noordoostzijde van deze deellocatie ligt een (voormalige) tennisbaan. Naast deze tennisbaan is puin aangetroffen, waarschijnlijk afkomstig van de fundering van deze tennisbaan. (Zie fotobijlage foto's F1 en F2). Er zijn hier tijdens de locatie-inspectie geen asbestverdachte materialen aangetroffen. Tijdens de locatie-inspectie zijn geen sporen van gedempte sloten aangetroffen of andere bijzonderheden met betrekking tot de milieuhygiënische kwaliteit van de bodem.

Foto F1 - tennisbaan

In de noordelijke hoek bevinden zich de resten van een tennisbaan (kadastraal perceel Zevenhuizen E 1090). Hieronder bevindt zich een puinverharding van onbekende herkomst. Geadviseerd wordt om ter plaatse van deze tennisbaan (voor of na het verwijderen van de baan) een verkennend bodemonderzoek inclusief asbestonderzoek uit te voeren.

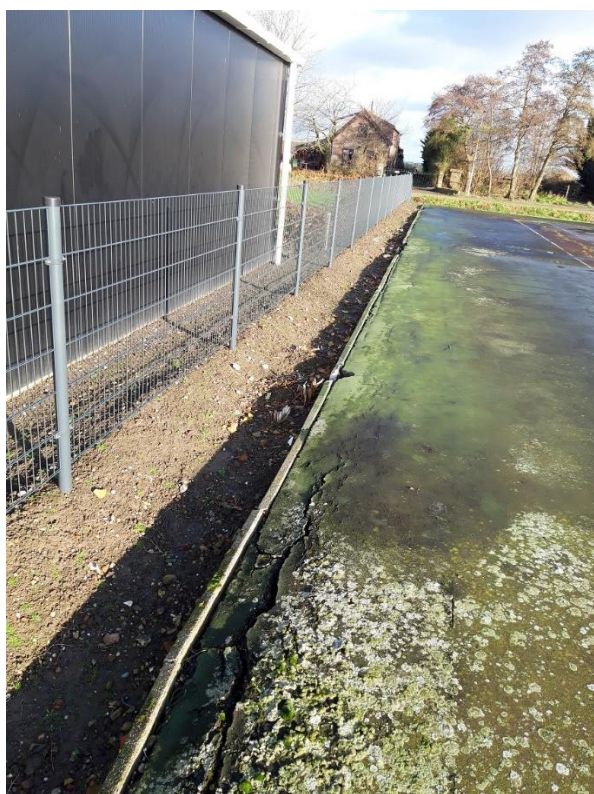
Foto F2 puin rand tennisbaan

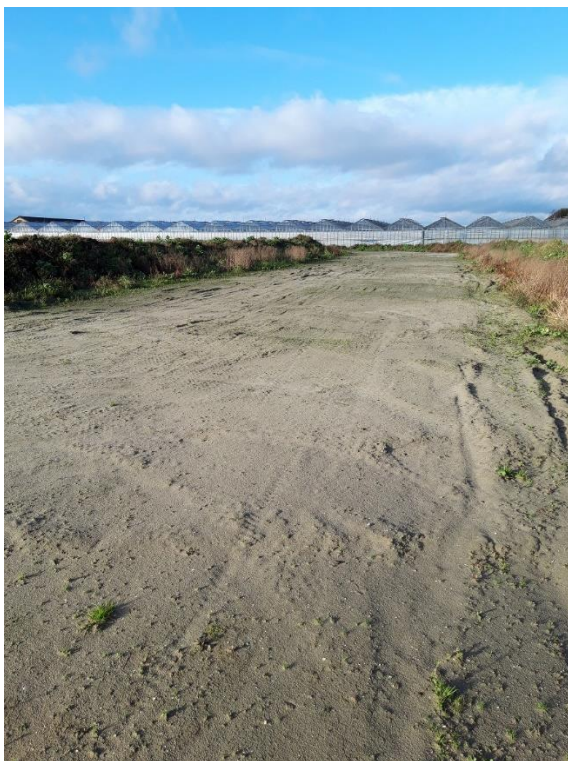
Op het grootste deel van deellocatie DL8 zijn gronddepots opgeslagen in ruggen en is zand aangebracht ter voorbelasting (aanleg bouwwegen). De gronddepots zijn deels ter plaatse ontgraven. Mogelijk betreft een deel opslag van grond afkomstig van naastgelegen deellocaties. De herkomst van deze grond is derhalve niet met zekerheid aan te geven.

Foto F3 – zand voorbelasting

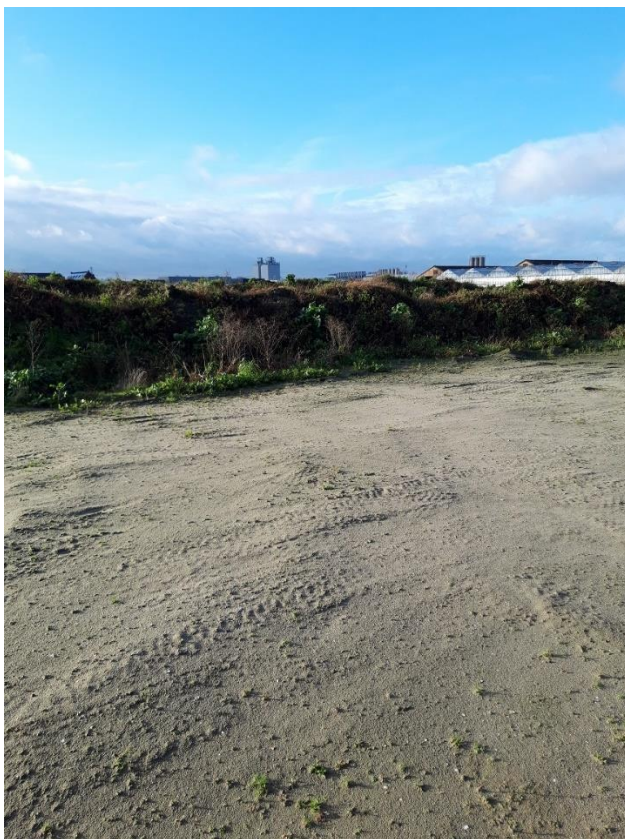
Foto F4 zandvoorbelasting en gronddepots

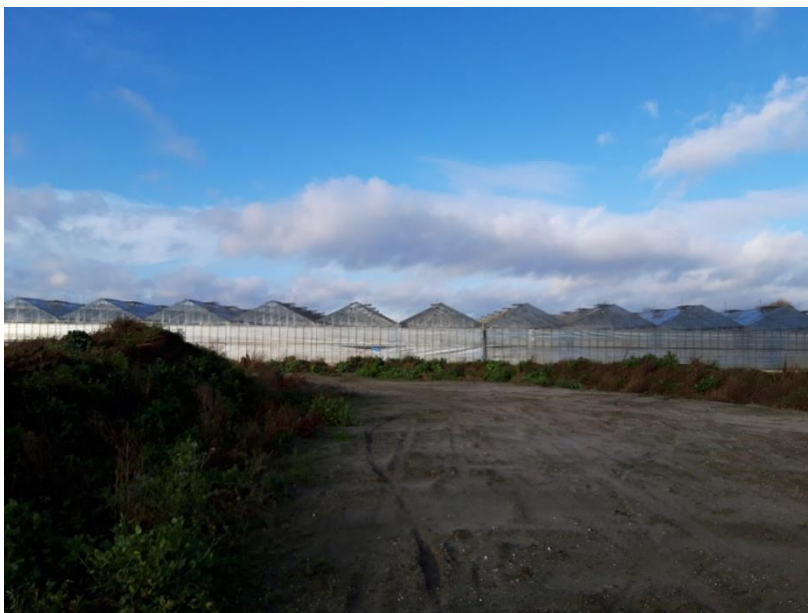
Op het noordoostelijk deel van het terrein is het kassencomplex nog aanwezig maar niet meer in gebruik. De kassen waren tijdens de locatie-inspectie niet toegankelijk. Tevens zijn twee schuren nog aanwezig. Op het zuidwestelijk deel van het terrein zijn de eerder aanwezige kassen inclusief waterbassins recent verwijderd, het terreindeel is braakliggend. Op deze plek zijn geen sporen aangetroffen die duiden op de mogelijke aanwezigheid van een bodemverontreiniging. Rondom de schuren en de nog aanwezige kassen is een betonverharding aanwezig.

Foto F5 kas Van Wijk

Van kadastraal perceel Zevenhuizen E 511 is van zowel de locatie van het nog bestaande deel van het kassencomplex en de twee schuren als van de locatie van de reeds ontmantelde kas en de waterbassins geen bodemonderzoek bekend. Gezien het voormalig gebruik en de aanwezige betonverhardingen met onbekende fundering wordt geadviseerd om hier verkennend bodemonderzoek conform de NEN5740 en NEN5707 uit te voeren. Daarnaast zijn nog geen eindsituatieonderzoeken ter plaatse van de voormalige activiteiten uitgevoerd. De voormalige locatie van de waterbassins wordt niet gezien als een verdachte locatie.

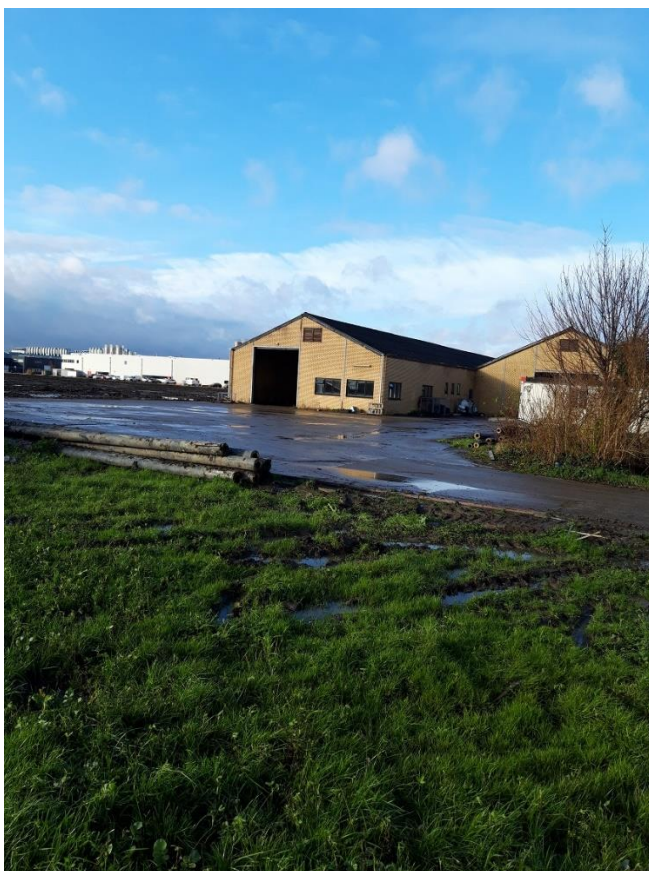
Foto F6 opstallen Van Wijk

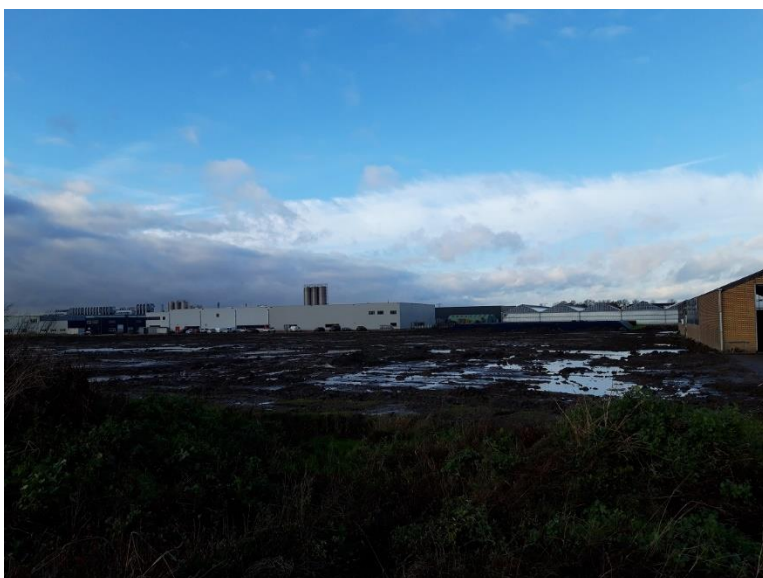
Foto F8 Van Dijk locatie voormalige kassen / bassins
