## Oorlogssporen op de Afsluitdijk II

Een aanvullende visuele inspectie naar sporen uit de Tweede Wereldoorlog bij Den Oever (gemeente Hollands Kroon), Breezanddijk en Kornwerderzand (gemeente Súdwest Fryslân)

**RAAP-RAPPORT 2869**

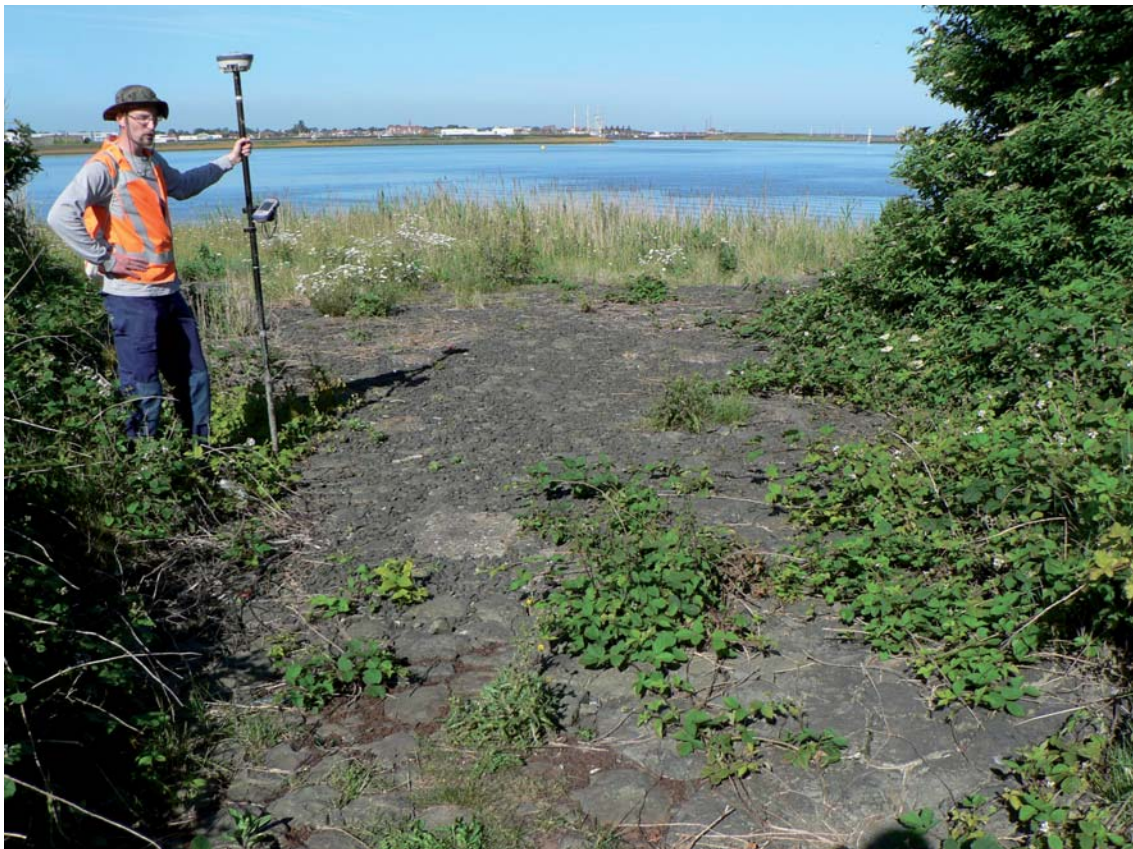
*Figuur 2. Zone met resten van Nederlandse infanterieversperringen ten westen van kazemat VII, kijkend naar het westen.*

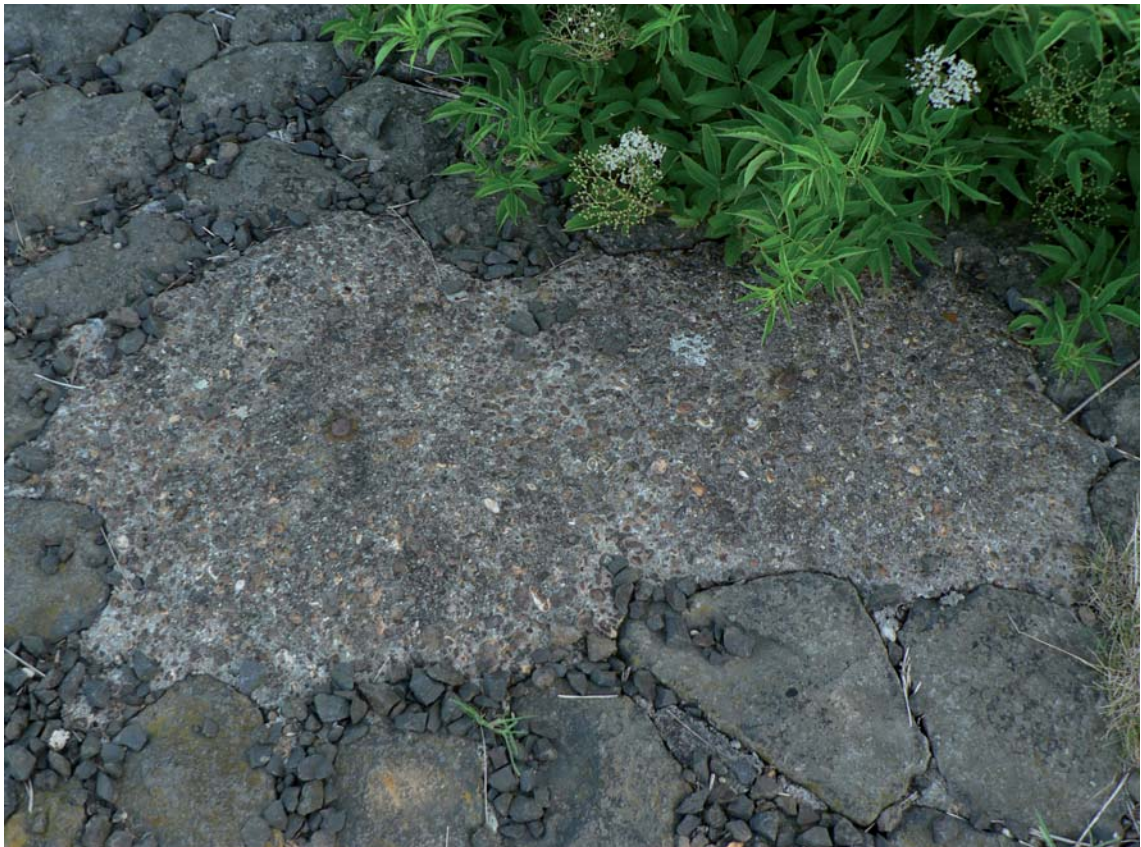
*Figuur 3. Fundering van Nederlandse infanterieversperring.*

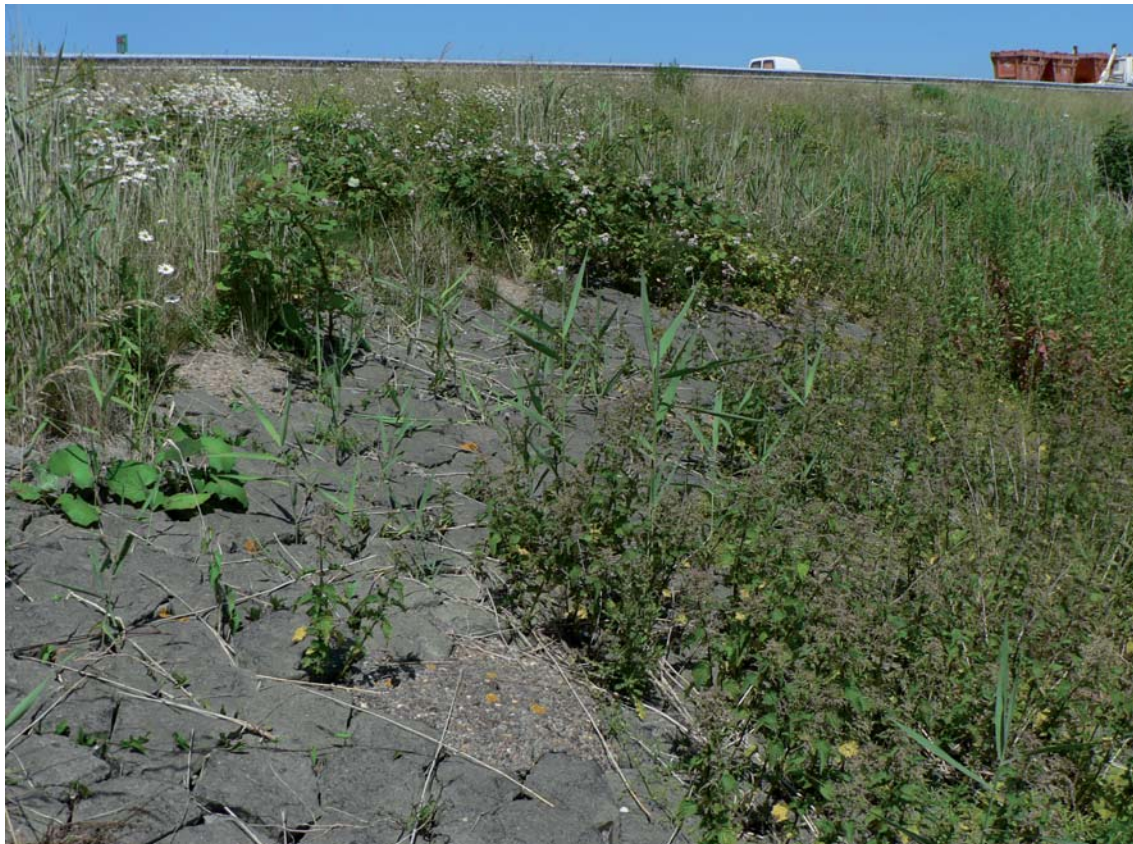
*Figuur 4. Zone met resten van Nederlandse infanterieversperring aan de IJsselmeerzijde van de Afsluitdijk.*

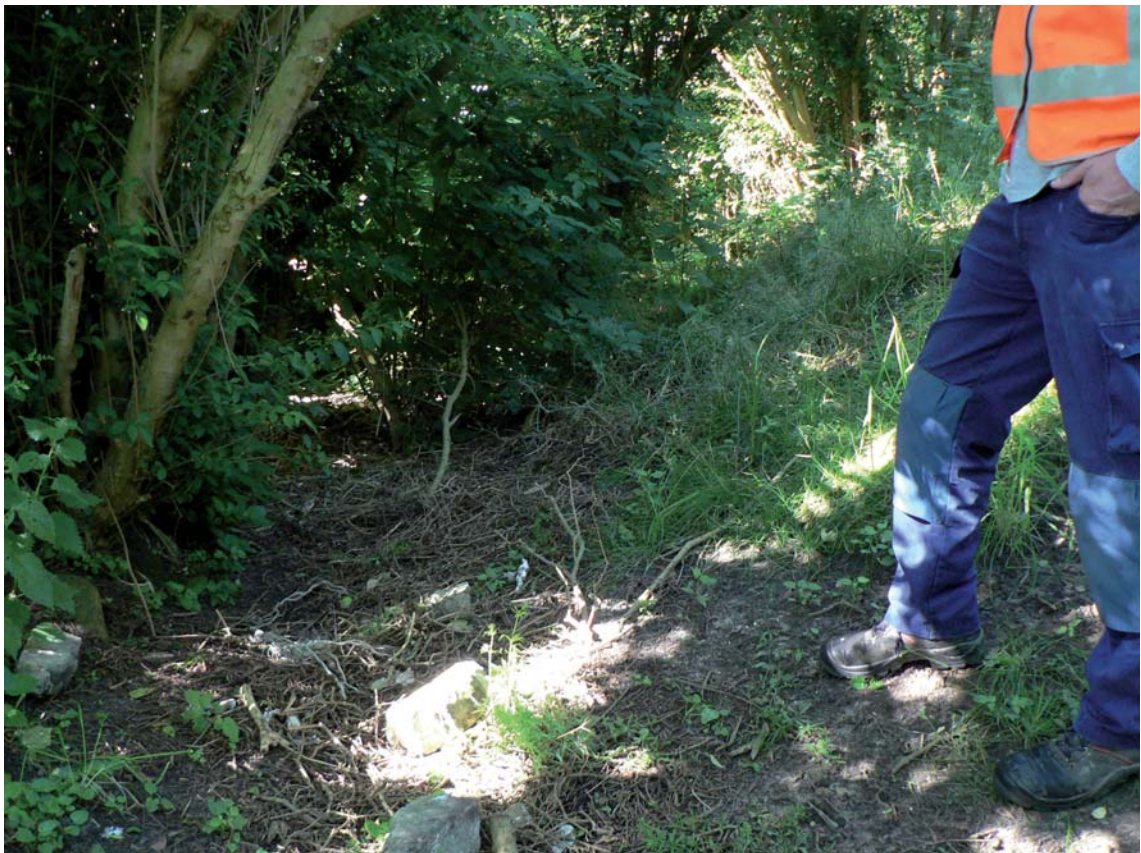
*Figuur 5. Loopgraaf in het aardwerk van kazemat V bij Den Oever.*

Structuur 113 blijkt een duidelijk herkenbare loopgraaf in het zuidoostelijk deel van het aardwerk van kazemat V; het betreft hier mogelijk een loopgraaf voor geweschutters (figuur 5). Deze loopgraaf is overwoekerd, maar nog goed herkenbaar. De loopgraaf wordt doorsneden door een pad door de frontzijde van het aardwerk. De ligging van dit pad lijkt opmerkelijk, maar laat zich verklaren uit de aanwezigheid van stellingen aan de oostzijde van de kazemat. Het pad is nu onderdeel van de motorcrossbaan die op dit deel van de linie is aangelegd. Ten noorden van deze doorsnijding is ter hoogte van de loopgraaf in het aardwerk een betonnen rand aangetroffen, die mogelijk het restant vormt van een versterkt onderdeel van deze loopgraaf (figuur 6). Het is niet uitgesloten dat dit een Duitse toevoeging is, die niet aansloot op de originele loopgraaf. Het stuk beton bevat veel grind, maar toont geen sporen van wapening of bekisting. Het spoor is ingemeten.

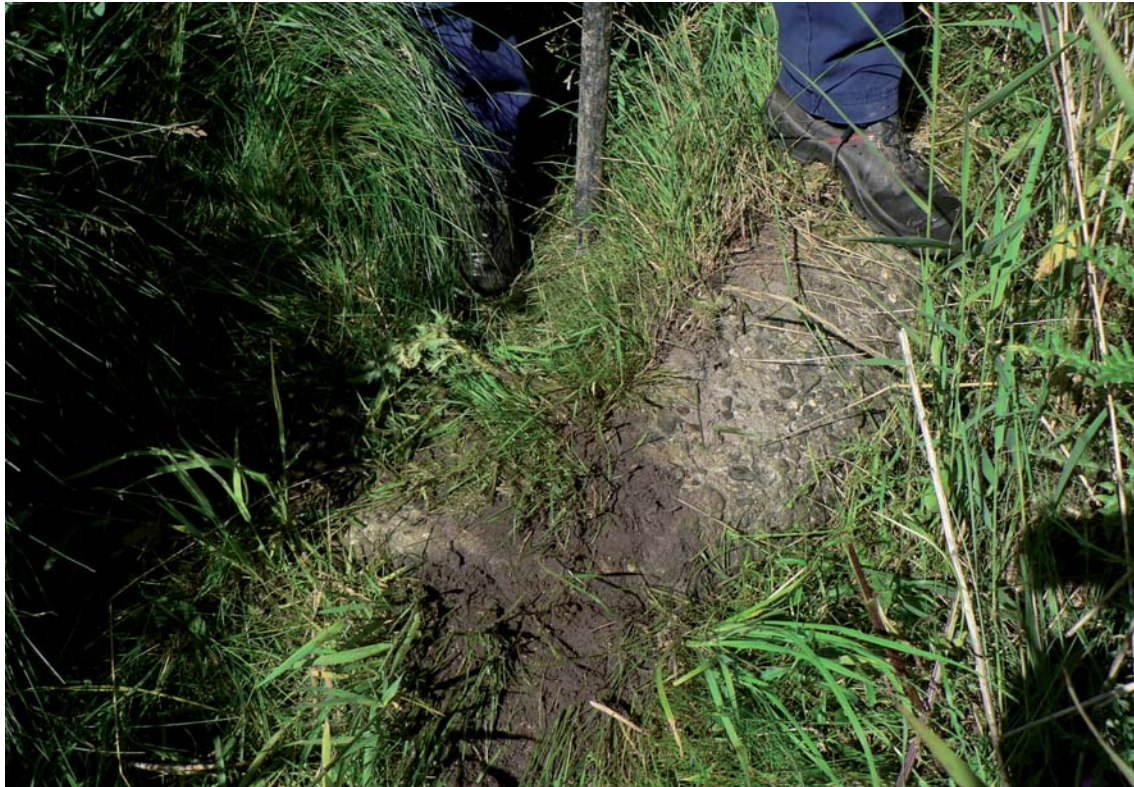
*Figuur 6. Betonnen rand, aangetroffen in het aardwerk van kazemat V bij Den Oever.*

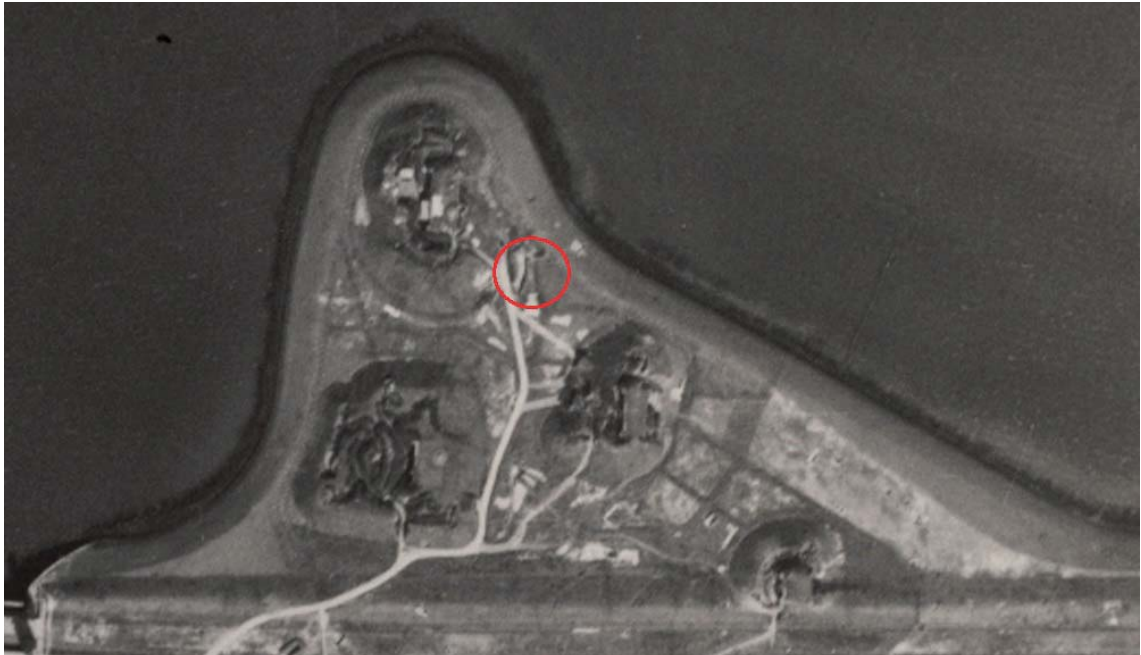
Structuur 112 zou een stelling moeten zijn in het vlakke terrein ten oosten van kazemat V. Op de luchtfoto is een loopgraafachtige structuur herkenbaar met aan weerszijden wallen, te herkennen aan de schaduwwerking (figuur 7). Het noordelijke uiteinde sluit aan op een ronde structuur, die is ingegraven, te oordelen naar de schaduwen. Mogelijk betreft het hier een (geschuts)stelling, wellicht de open opstelling voor zware mitrailleur die bij deze kazemat lag. Het kan echter niet worden uitgesloten dat het een latere, Duitse toevoeging betreft. De locatie is begroeid met hoog gras, waarin plaatselijk enig reliëf aanwezig is zonder dat hierin een structuur valt te herkennen. Gezien de vlakke ligging van het terrein en de omvang van de gezochte structuur komt deze loca-

*Figuur 7. Luchtfoto van de Stelling bij Den Oever van 19 april 1945; in de cirkel de stelling ten oosten van kazemat V (collectie WUR Library).*

tie in aanmerking voor de aanleg van proefsleuven om de aanwezigheid van de gezochte sporen aan te tonen.

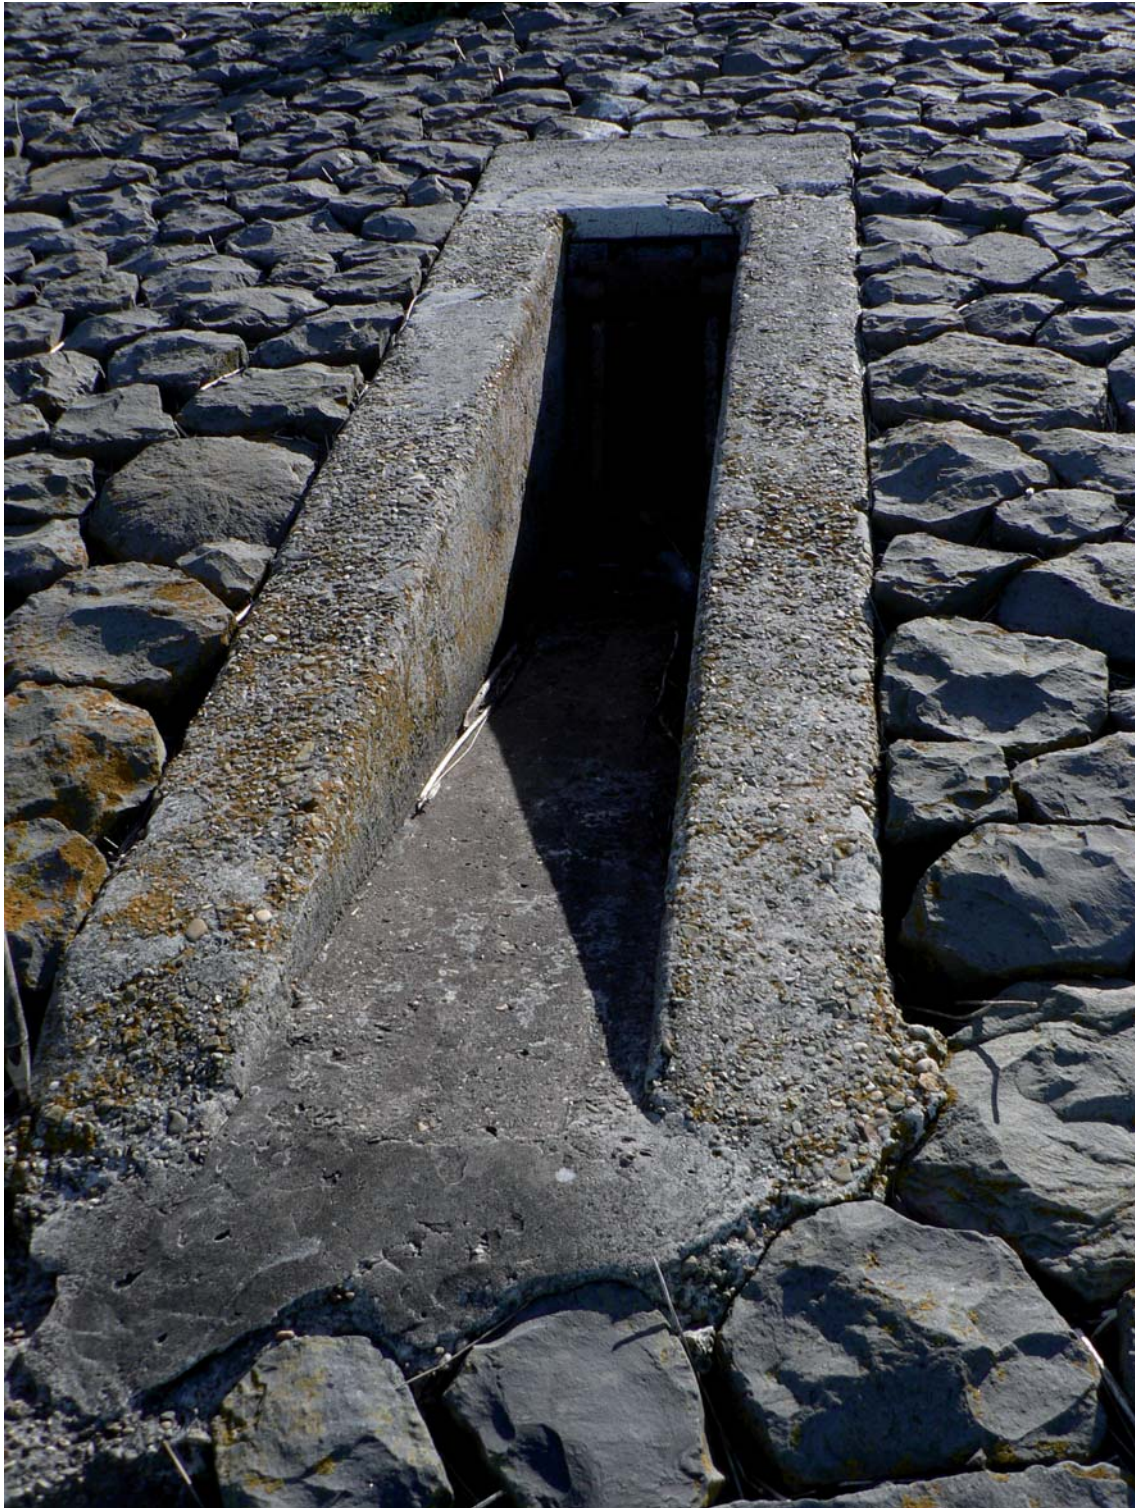
De afvoer ten noordoosten van kazemat V is ingemeten als spoor 500. De afvoer heeft afmetingen van circa 0,9 x 3,8 m en heeft een grootste diepte van 0,7 m. Iets ten oosten van deze afvoer staat een witte streep geschilderd op de basaltverharding. Verspreid liggende basaltblokken met verweerde, witte verfresten geven aan dat de basaltverharding kennelijk een keer opnieuw is geplaatst, waarbij de blokken met een eerdere streep verspreid zijn geraakt (figuur 10). Ook ten

*Figuur 8. Betonnen afvoergoot voor rioolwater, bij kazemat VII (spoor 500).*

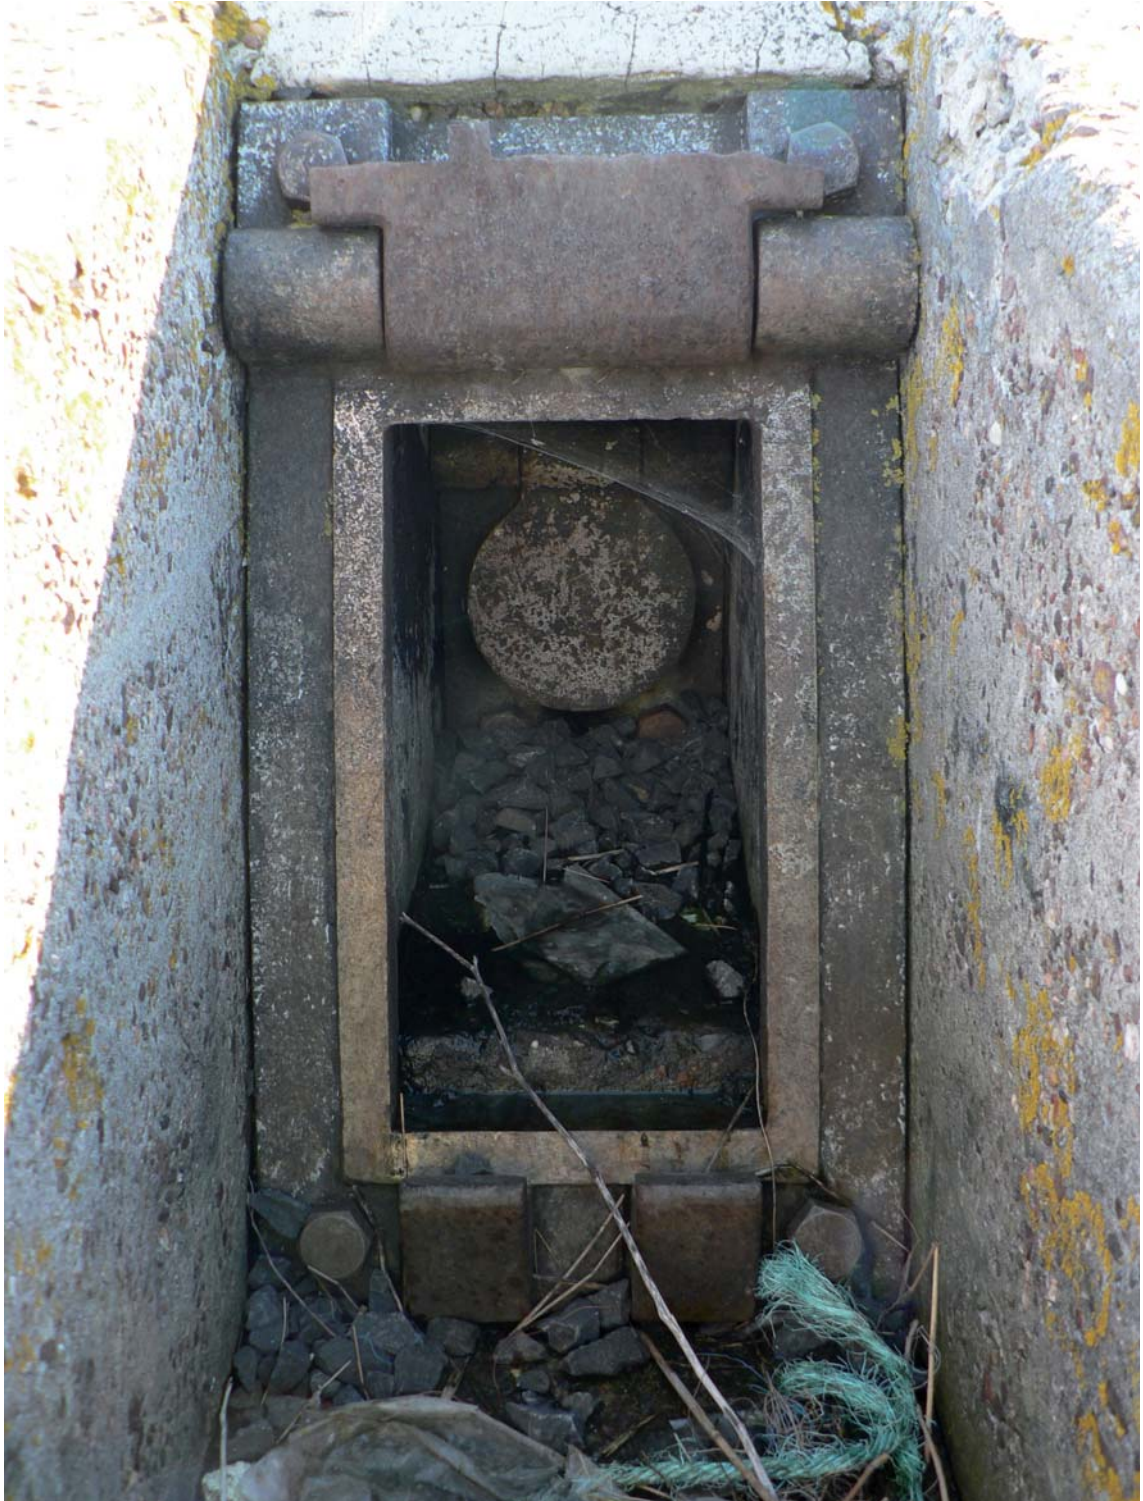
*Figuur 9. Detail van afvoer met (afgebroken) tralievormige klep en klep op rioolbuis.*

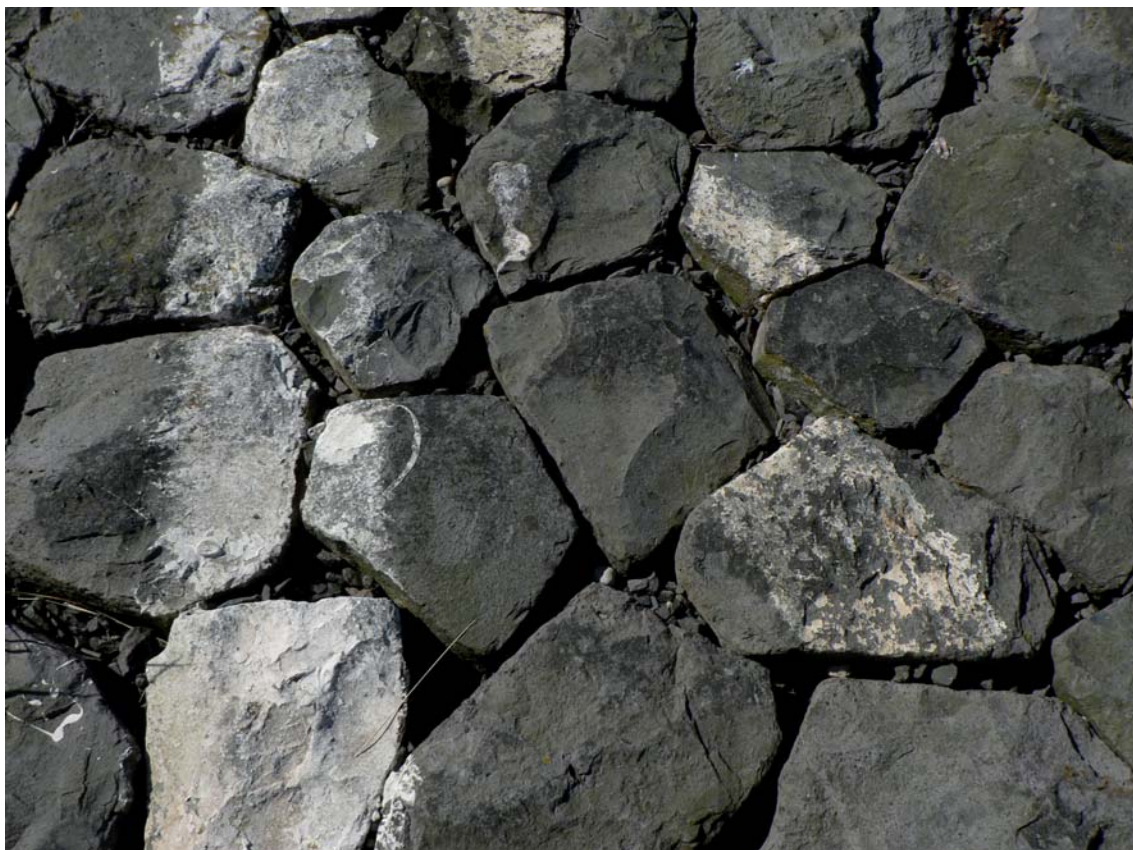
*Figuur 10. Witte streep op basaltblokken en verspreid liggende basaltblokken met verfresten.*

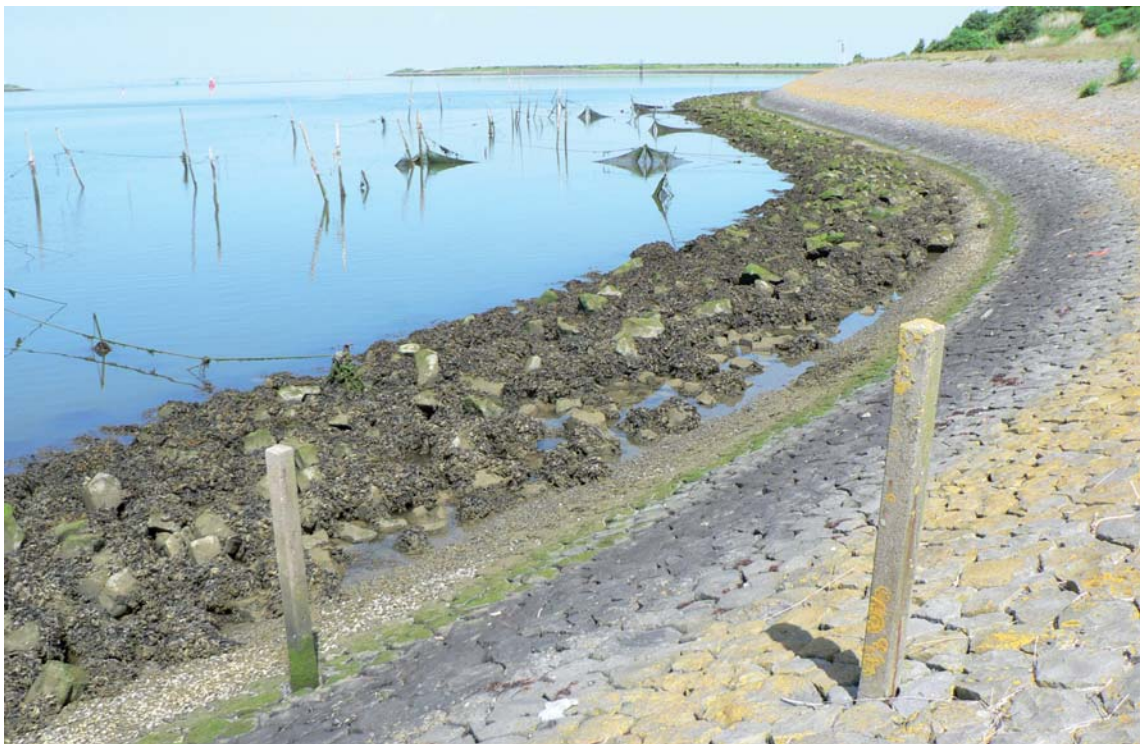
Ten westen van kazemat VII staan in de basaltverharding van de zeewering twee betonnen palen van circa 1,4 en 1,6 m hoog, beide voorzien van vijf draadopeningen (figuur 11). Mogelijk gaat het hier om resten van een hekwerk uit de Koude Oorlog. De palen zijn ingemeten als sporen 503 en 504.

*Figuur 11. Twee betonnen palen bij kazemat VII, mogelijk resten van een hek uit de Koude Oorlog*

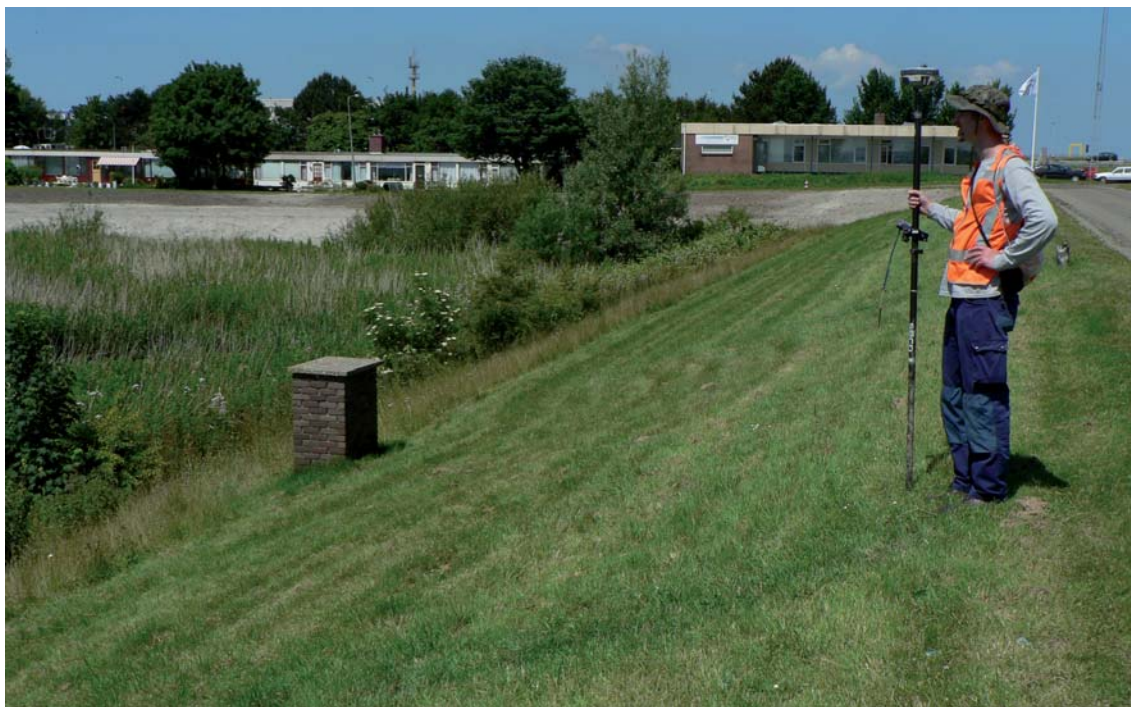
Op de dijk ten westen van de Voorhaven is op de locatie van structuur 92 in het buitentalud van de dijk een donkere verkleuring zichtbaar in het korte gras (figuur 12). De verkleuring loopt vanaf de top van de dijk over een paar meter haaks naar beneden. Iets ten noorden ervan is ook een ondiepe laagte zichtbaar in het talud. In de directe omgeving zijn geen andere verkleuringen zichtbaar in het gras. De verkleuring en de laagte zouden te maken kunnen hebben met de op de luchtfoto waargenomen structuur, maar dit is niet met zekerheid vastgesteld.

*Figuur 12. Donkere verkleuring in het gras op het buitentalud van westelijke dijk van Voorhaven bij Den Oever op een mogelijke stelling, kijkend in noordelijke richting.*

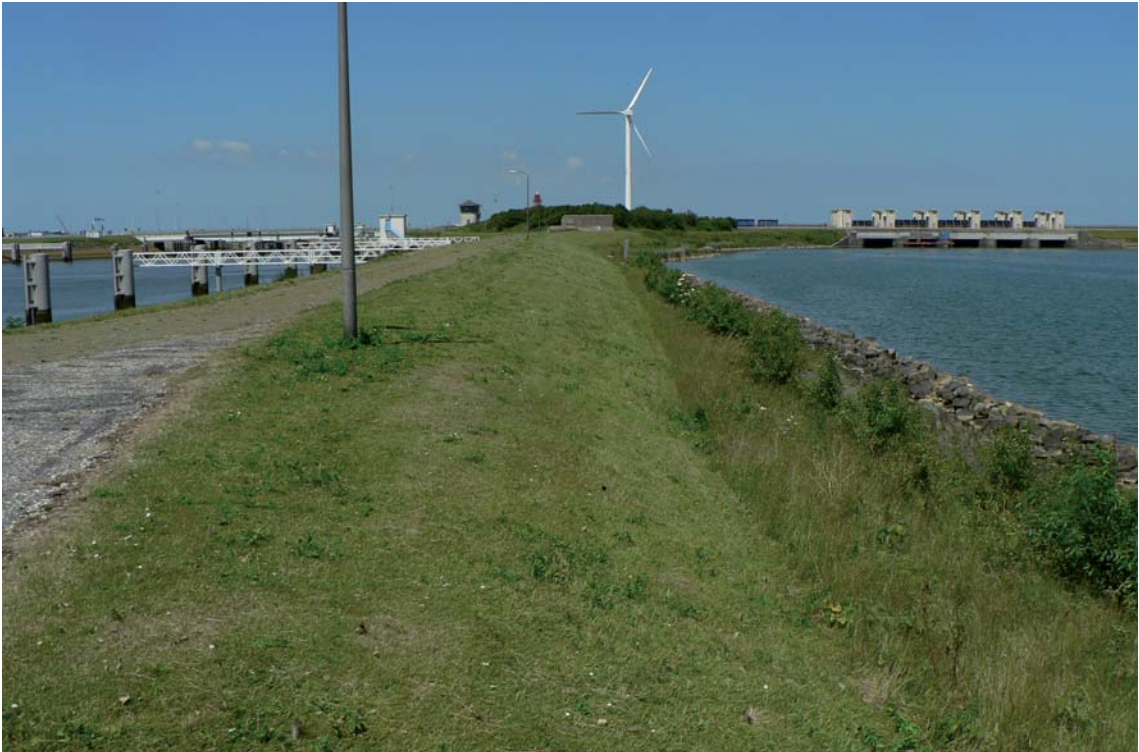
*Figuur 13. Situatie op de oostelijke dijk van Voorhaven bij Den Oever, kijkend in noordelijke richting.*

Op de dijk ten oosten van de Voorhaven zijn de gezochte structuren niet in het veld herkend. De dijk is bestraat met klinkers en aan buitenzijde begroeid met kort gras (figuur 13). Plaatselijk zijn geringe reliëfverschillen zichtbaar in het talud, maar deze zijn niet te koppelen aan de gezochte locaties. Enkele lagere plekken aan de rand van de klinkerverharding liggen op een lijn tussen de lantaarnpalen en lijken eerder de nazakking van een kabelsleuf. Er zijn ook geen opvallende verkleuringen zichtbaar in de begroeiing. In zuidelijke richting - richting Stevinsluizen - wordt de dijk iets smaller en het talud wat steiler. Er zijn geen aanwijzingen gezien voor recente ophoging en/of versterking van de dijk, dus het kan niet worden uitgesloten dat de sporen nog aanwezig zijn in het talud.

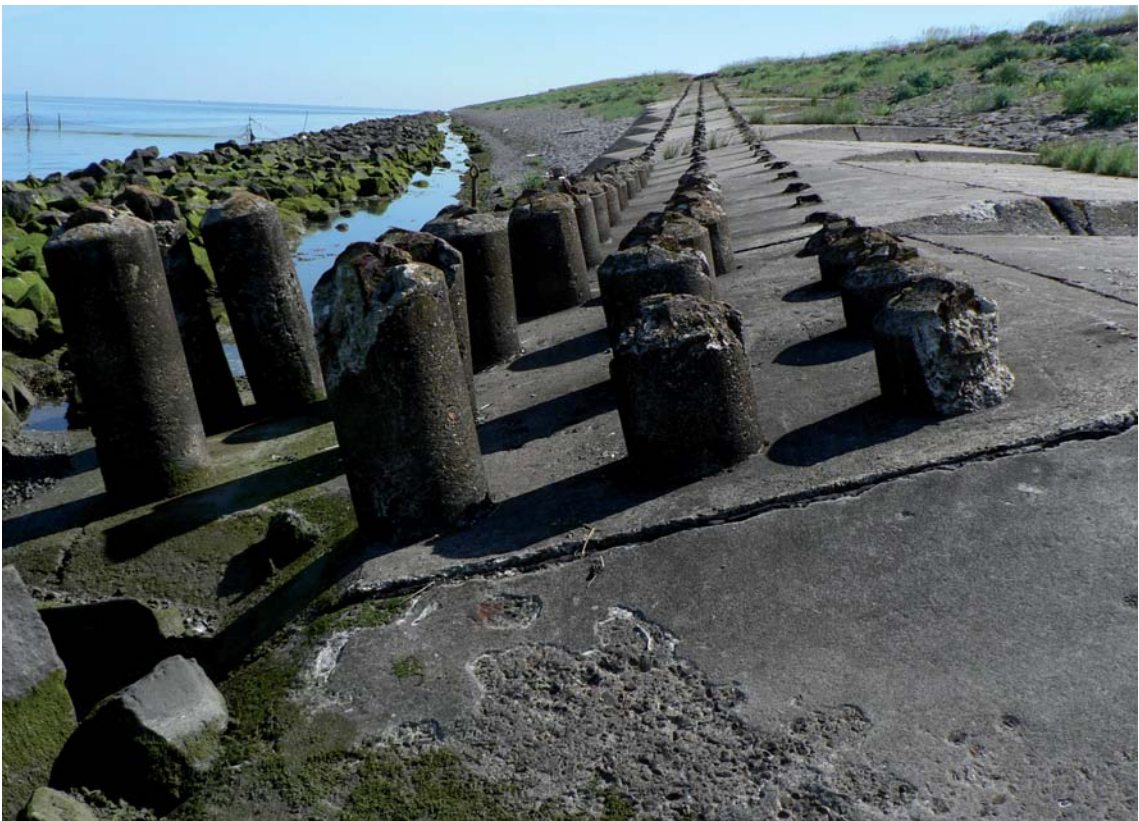
*Figuur 14. Overzicht van Nederlandse tankversperring aan Waddenzeezijde bij Den Oever, kijkend in oostelijke richting.*

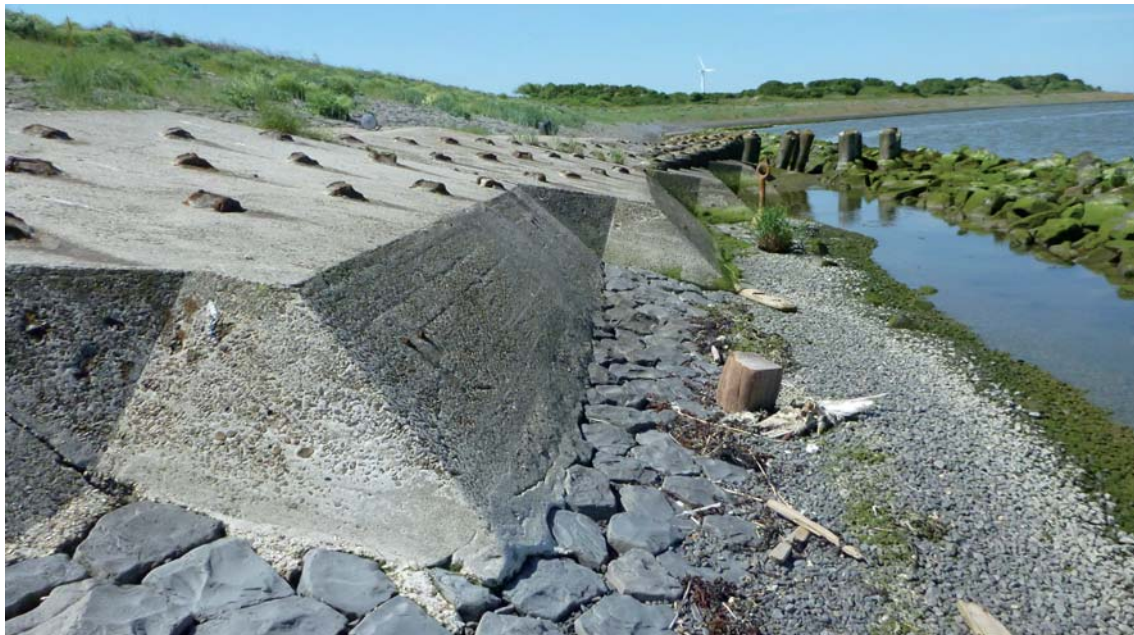
*Figuur 15. Zeezijde van betonplaten met sporen van bekisting en aanwijzing voor het lokaal storten van beton.*

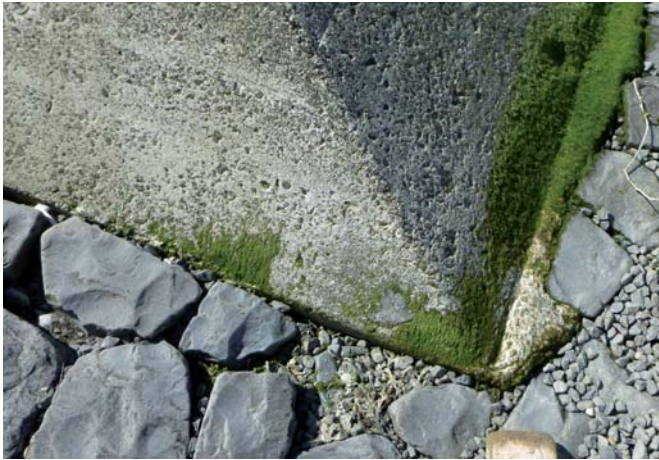
Figuur 16. Detail van betonplaat dat laat zien dat beton lokaal gestort is.

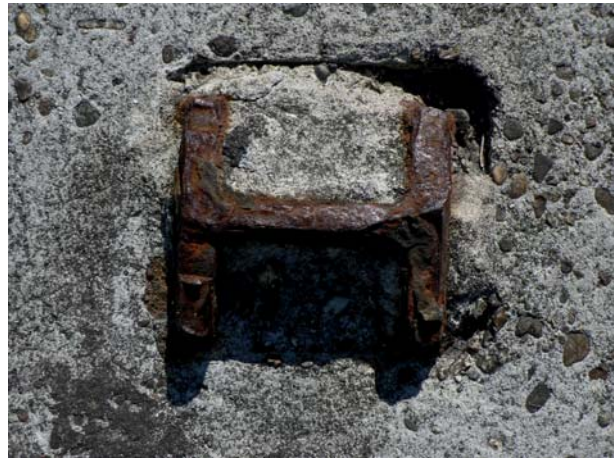
Figuur 17. Detail van I-balk in een opgevulde, rechthoekige uitsparing.

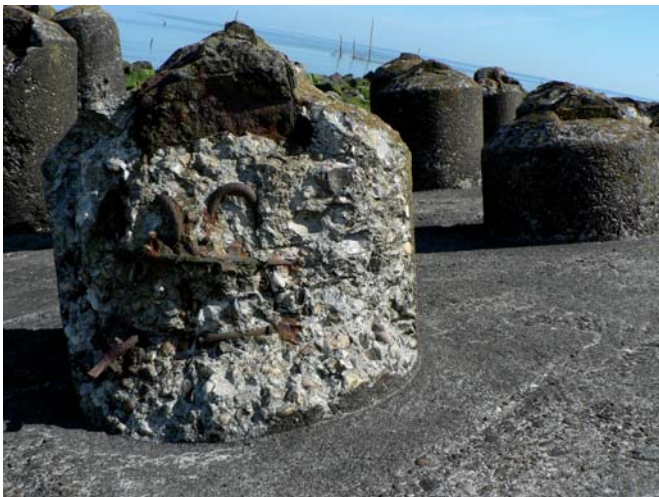
Figuur 18. Aangetast betonnen omhulsel van I-balk dat wapeningsijzer laat zien.

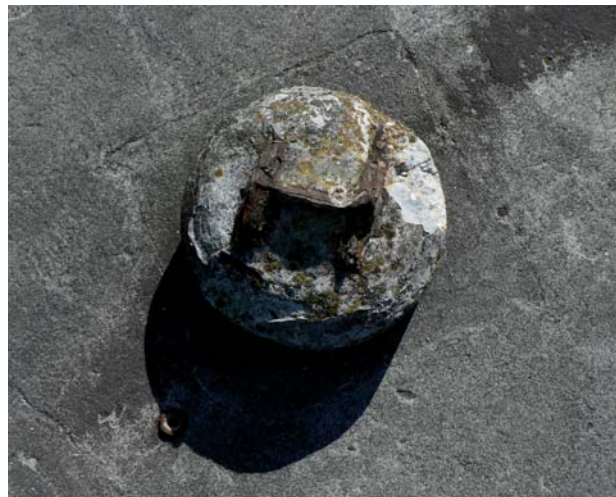
Figuur 19. Detail van I-balk in betonnen omhulsel met rechthoekige afdruk eromheen.

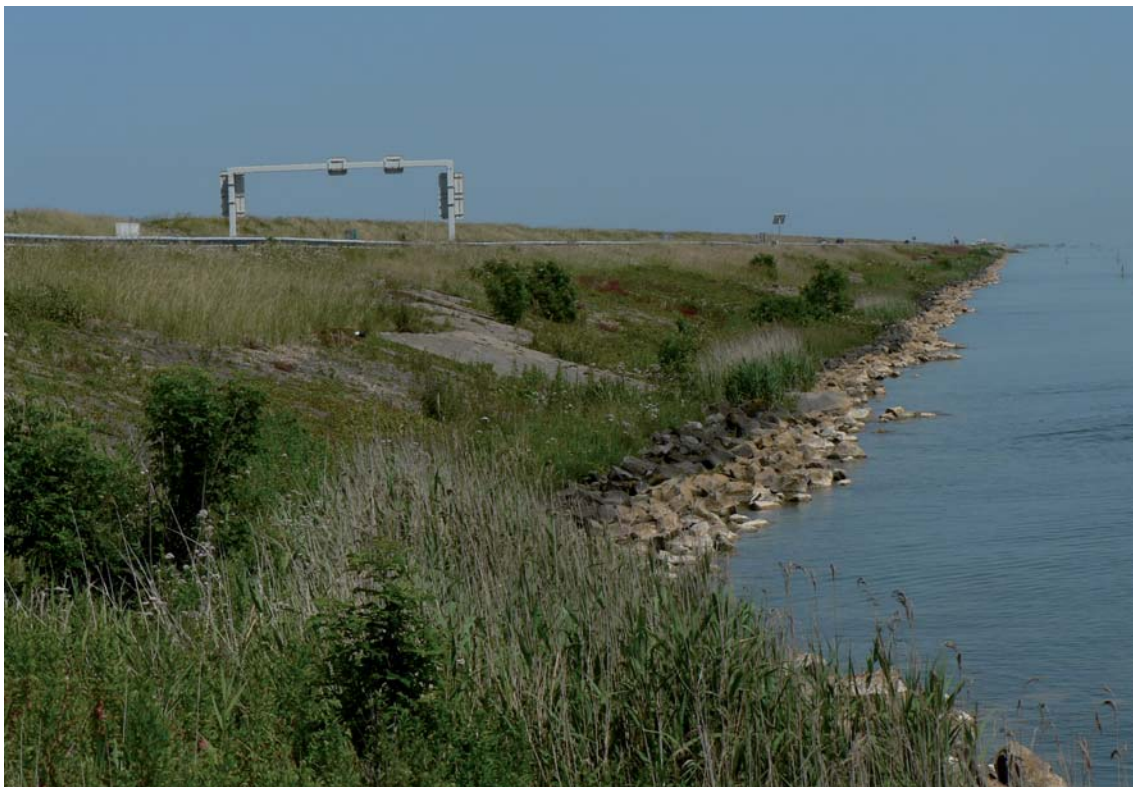
*Figuur 21. Nederlandse tankversperring aan IJsselmeerzijde bij Den Oever, kijkend in westelijke richting.*

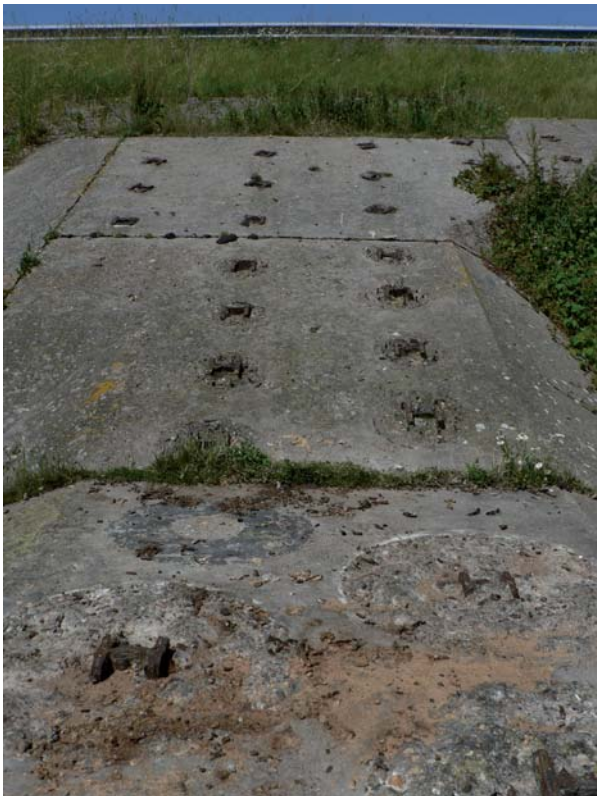
*Figuur 22. Onderste deel van tankversperring met de twee platen waarop de balken in een betonnen omhulsel hebben gestaan.*

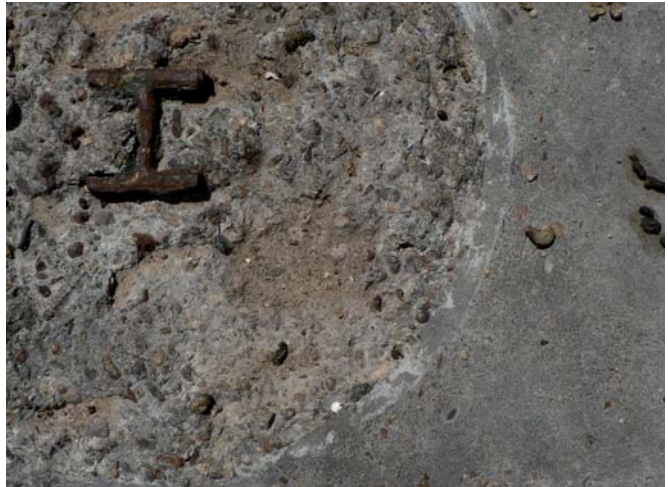
*Figuur 23. Detail van I-balk in opgevulde ronde uitsparing met een afdruk langs de rand.*

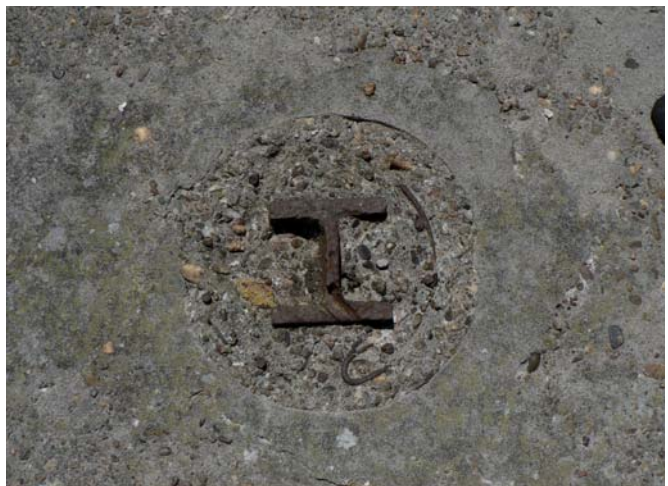
*Figuur 24. Detail van I-balk in opgevulde ronde uitsparing met zichtbare bewapening.*

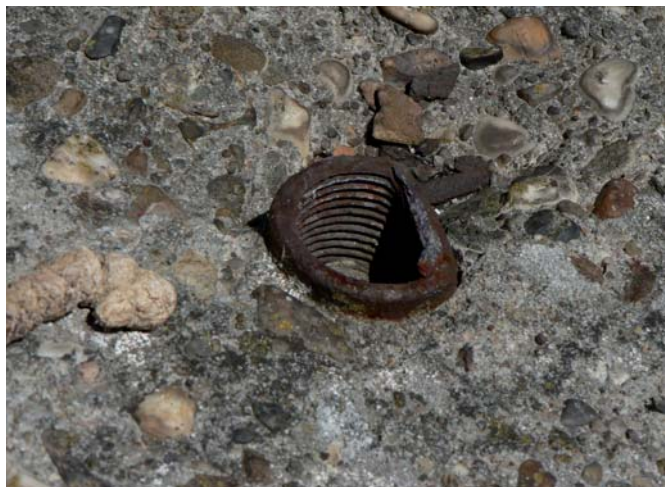
*Figuur 25. Detail van koker met schroefdraad voor bevestiging van meetbout.*

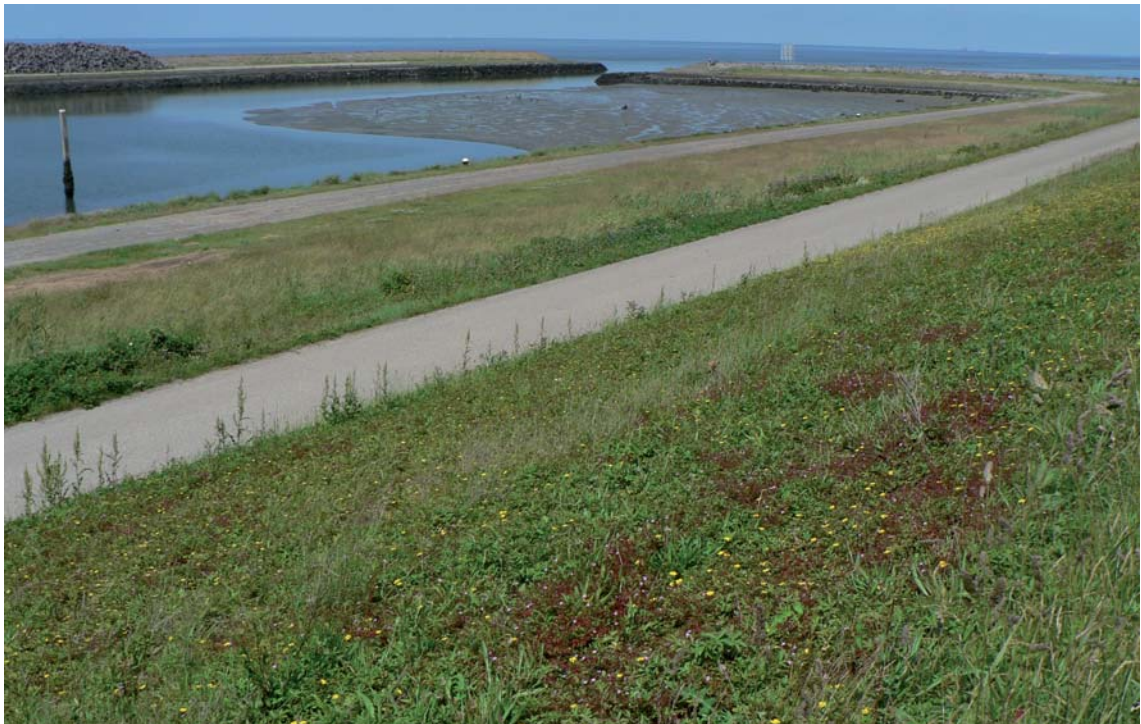
*Figuur 26. Overzicht van de situatie bij Breezanddijk, kijkend in noordoostelijke richting.*

De locaties van de structuren 6 en 7 bevinden zich hoog op het buitentalud van de dijk (figuur 26). Op deze locaties zijn geen sporen herkend. Het onderste deel van de dijk is bekleed met een verharding van betonblokken met begroeiing ertussen. Boven die verharding is hoge begroeiing aanwezig. Op de locaties van de gezochte structuren zijn geen bijzondere afwijkingen waargenomen in de begroeiing. Er zijn ook geen opmerkelijke reliëfverschillen gezien of afvlakkingen van het talud die zouden kunnen wijzen op sporen van een stelling. Structuur 5 ligt ter hoogte van een parkeerplaats.

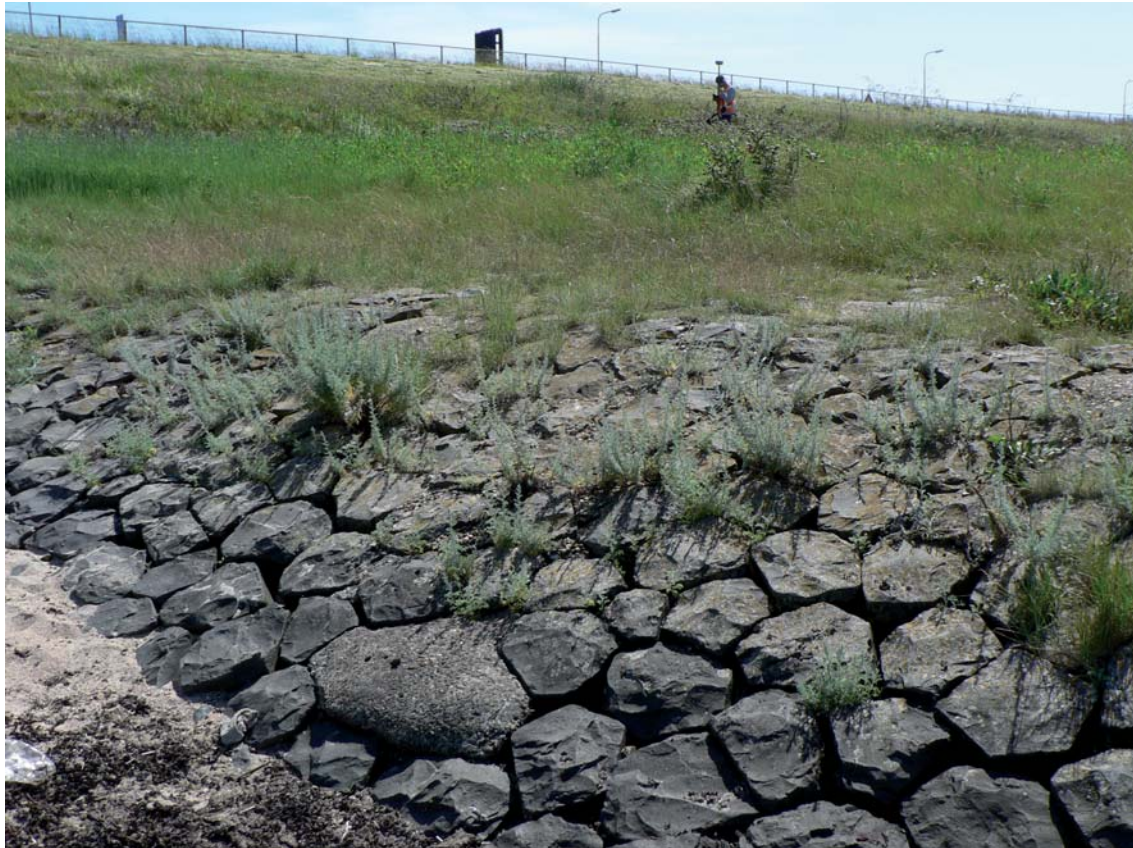
*Figuur 27. Resten van Nederlandse infanterieversperringen bij Kornwerderzand (spoor 505), kijkend naar het zuiden.*

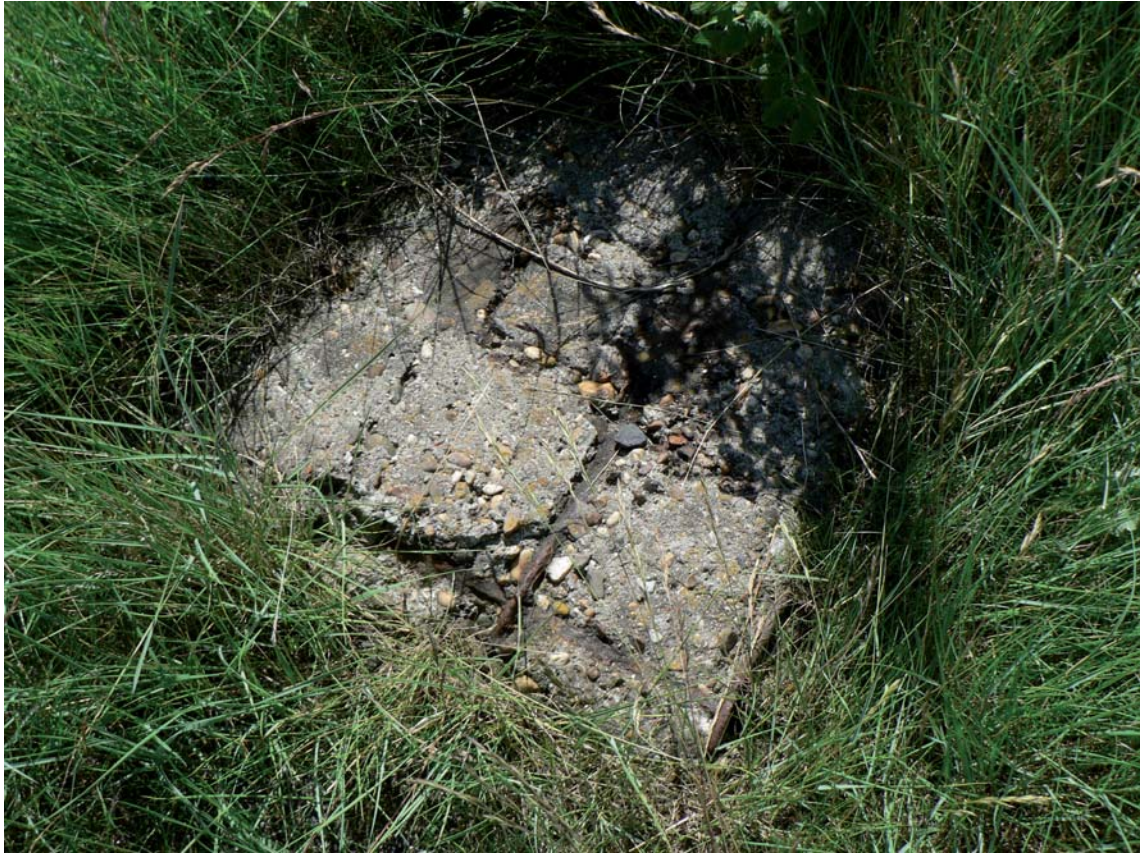
*Figuur 28. Betonnen fundering met onbekende functie in de zone met resten van Neder-landse infanteriever-sperringen bij Kornwerderzand (spoor 506).*
