## Oorlogssporen op de Afsluitdijk II

Een aanvullende visuele inspectie naar sporen uit de Tweede Wereldoorlog bij Den Oever (gemeente Hollands Kroon), Breezanddijk en Kornwerderzand (gemeente Súdwest Fryslân)

**RAAP-RAPPORT 2869**

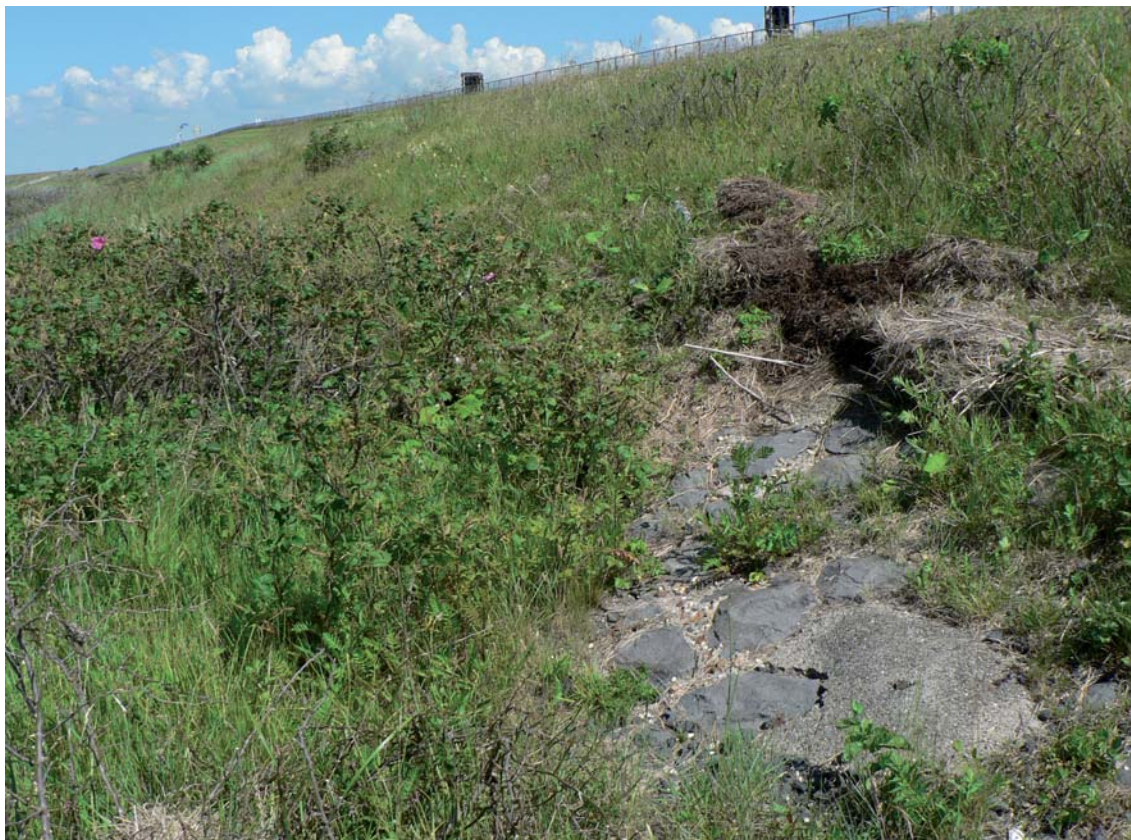
*Figuur 29. Resten van Nederlandse infanterieversperringen op het buitentalud van de dijk bij Kornwerderzand (spoor 505), kijkend in oostelijke richting.*
