**Bouwhistorisch Onderzoek  
Groot Welsden 72 en 72a | Groot Welsden  
Eijsden-Margraten**

Coen Eggen  
oktober 2020

## Objectgegevens

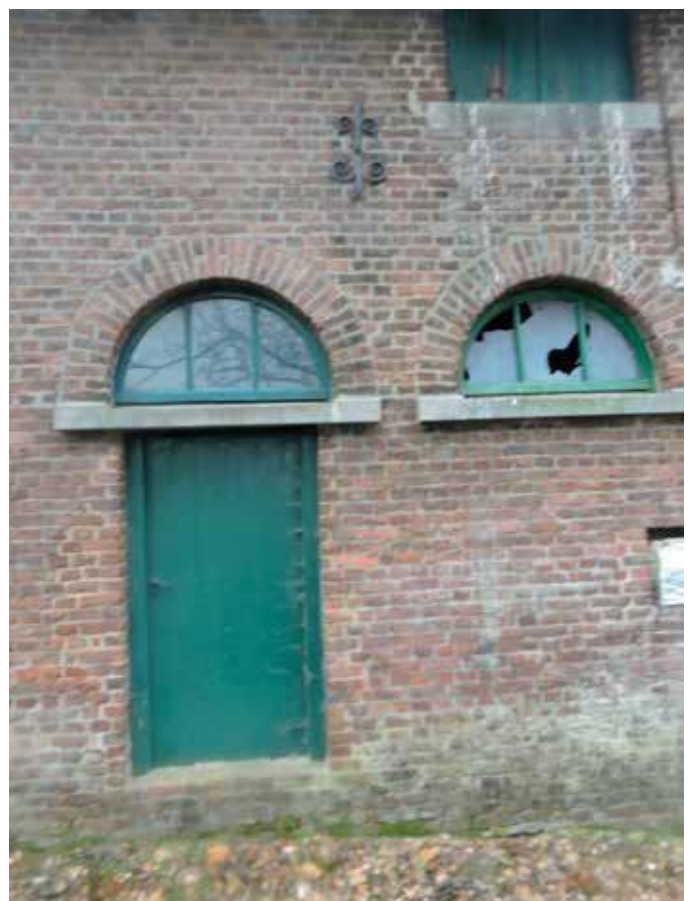
12. De deur is secundair, maar met behoud van de onderdorpel van het halfronde venster

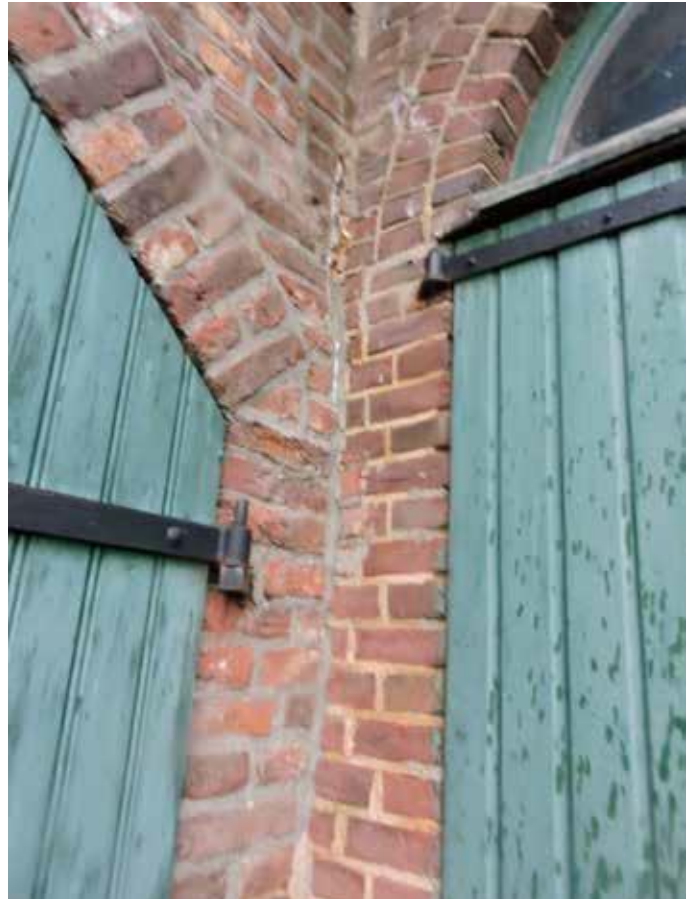
21. Detail van de aansluiting van de hoge stalvleugel met de vleugel uit 1857: de baksteenlagen lopen niet door, er heeft geen inkassing plaatsgevonden

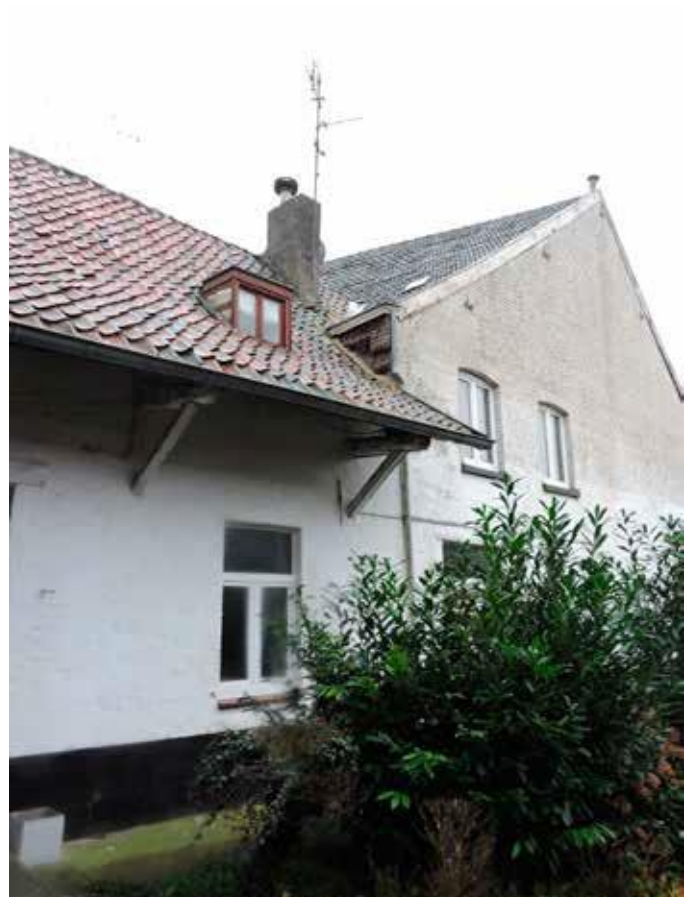
29. De aansluiting van de daken is enigszins problematisch

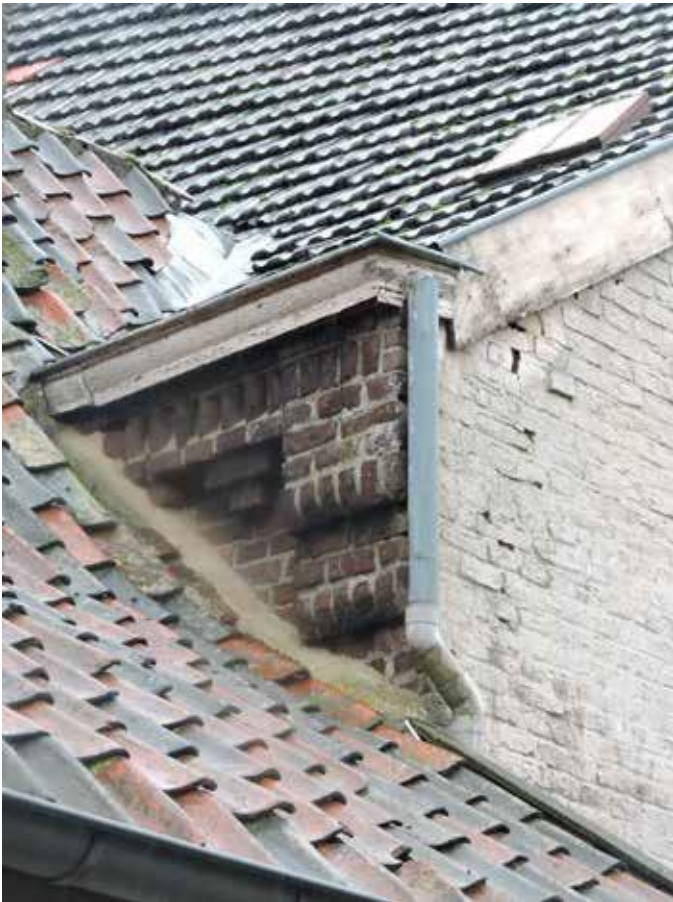
30. Bij de vernieuwbouw in baksteen, die volgens de RCE te dateren is in 1911 maar naar alle waarschijnlijkheid al uit 1887 stamt is de sierlijst die aan de voorgevel is gemaakt ook bij het vrije stukje van de nieuwe achtergevel aangebracht. Door het een kwart slag draaien van de massa vanwege het bouwen van een verlengd huis naar rechts, met als gevolg een topgevel aan de zijkant, bestaat de ophoging uit baksteen en steekt uit boven de oude dwarsgerichte massa

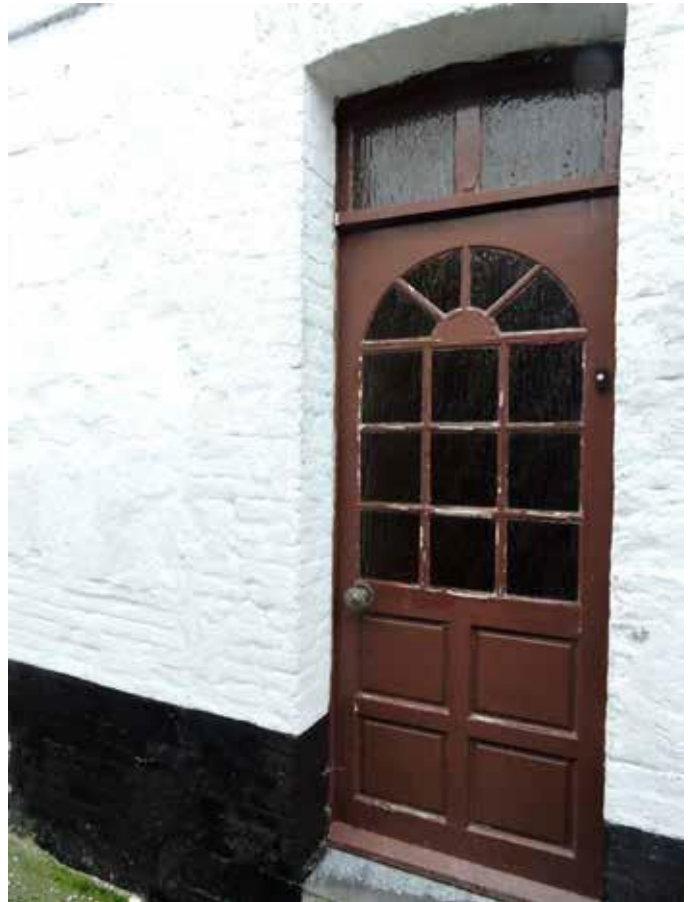
31. De voordeur die vrijwel op de plaats zit van de oorspronkelijke deur, maar zelf is vernieuwd rond 1950. De opening is vernieuwd in baksteen. De verbouwing is waarschijnlijk eigenmachtig doorgevoerd, tekeningen ontbreken.

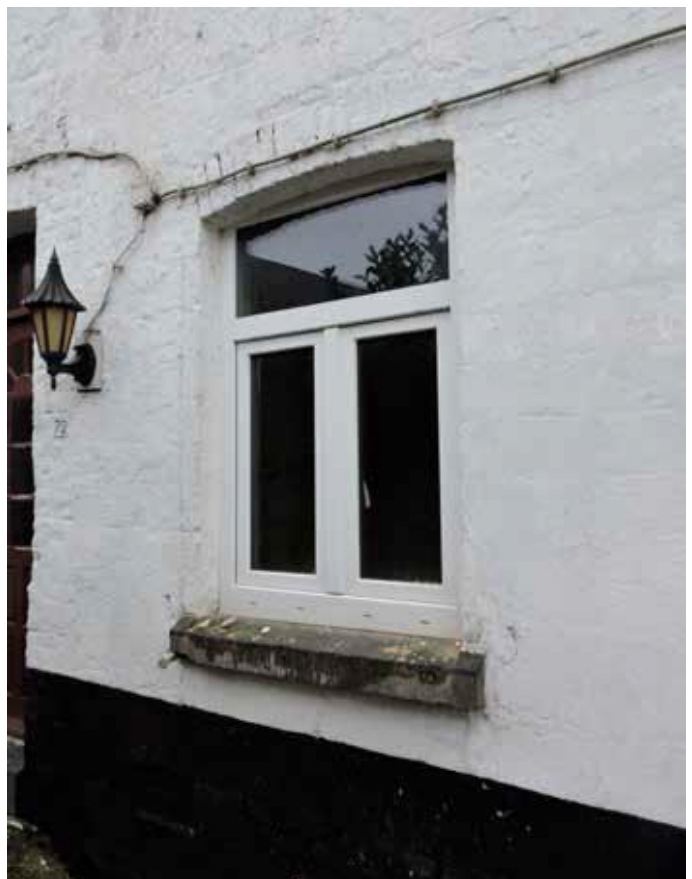
32. Ook de vensters zijn vernieuwd, rond 1920, terwijl de vleugels van rond 1950 zijn

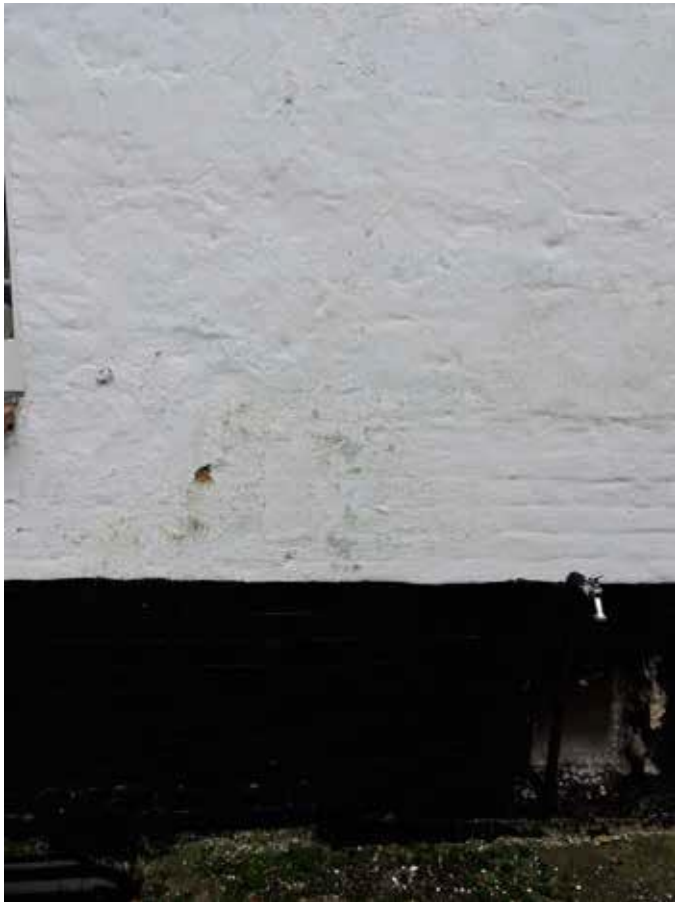
33. *Op verschillende plaatsen is verweerde mergel vervangen door baksteen*

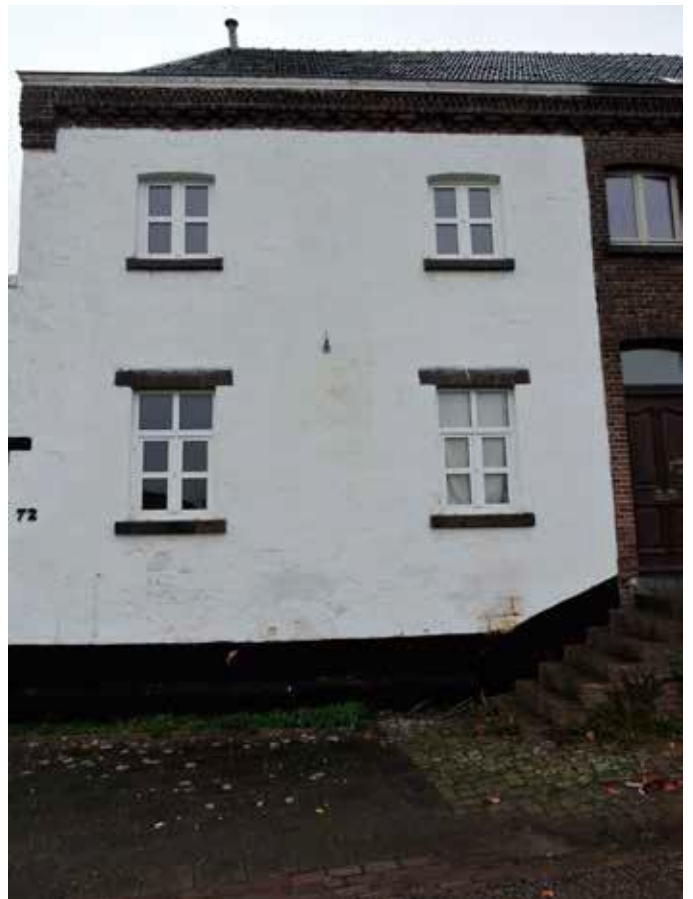
40. De voorgevel frontaal. De ramen zijn door de vorige eigenaar zonder vergunning vervangen in kunststof. Daarbij is de oude indeling niet correct gevolgd

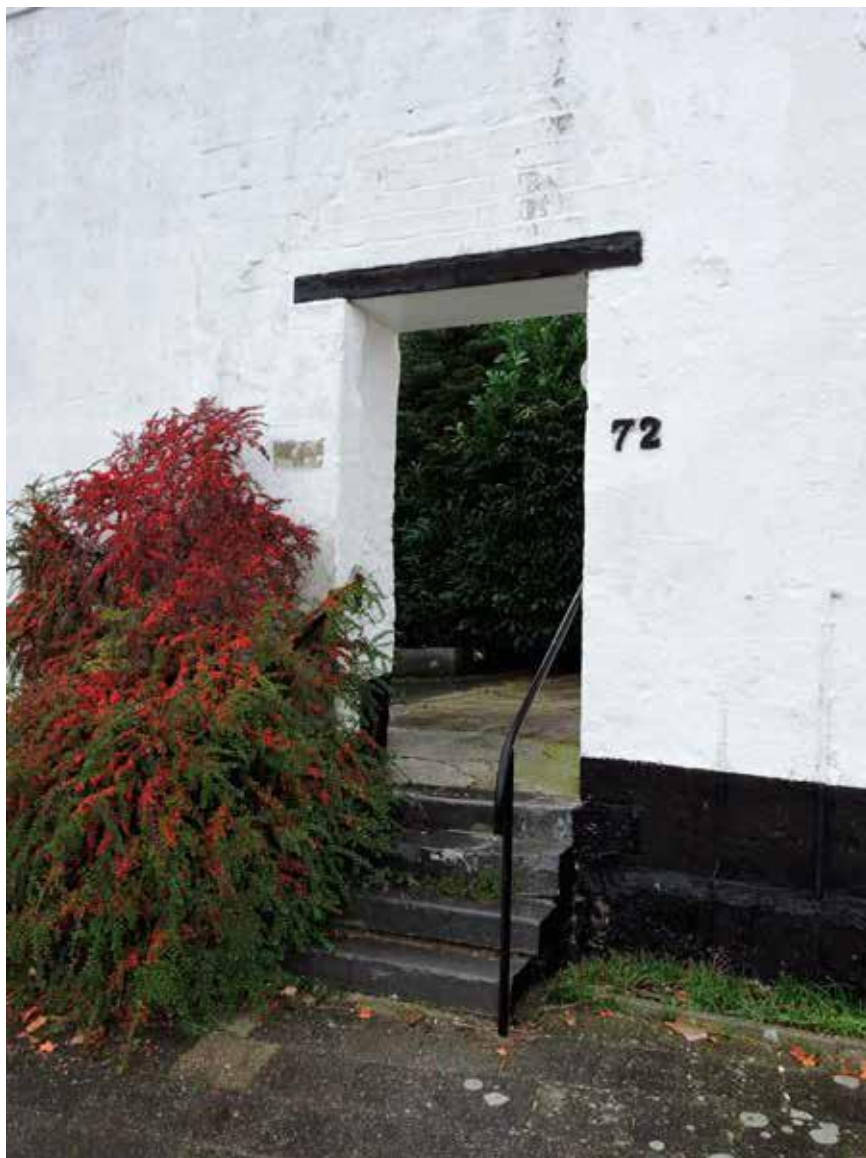
42. Het eveneens gewijzigde poortje naar de 'nere',  
het pad langs de gevel, naast de mestvaalt die  
ooit op de binnenplaats lag

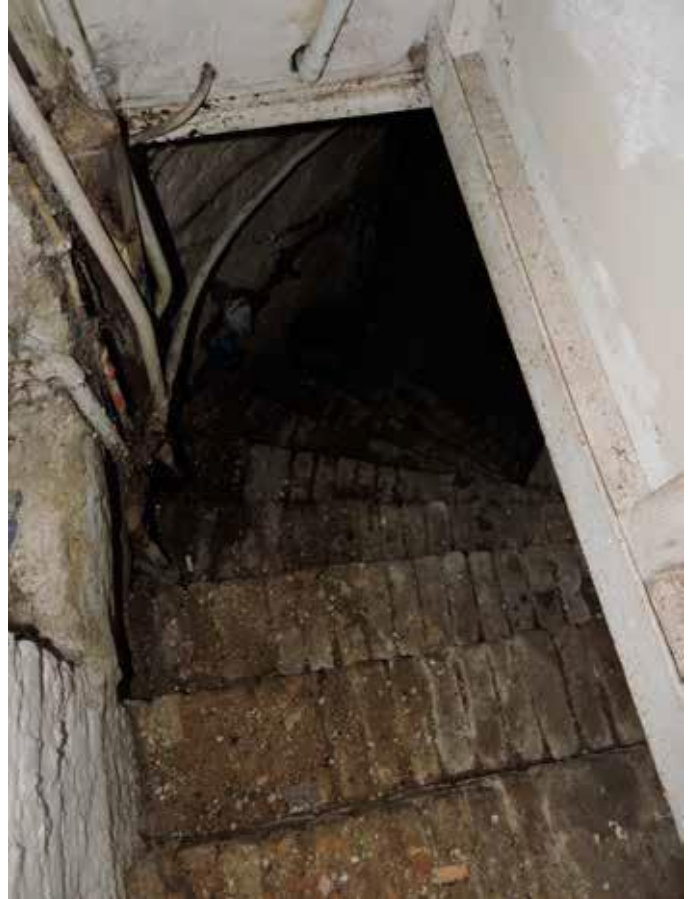
44. De trap naar de kelder bestaat uit treden van baksteen die een oudere trap vervangen. Die lag aanvankelijk meer naar binnen, naast een open haard

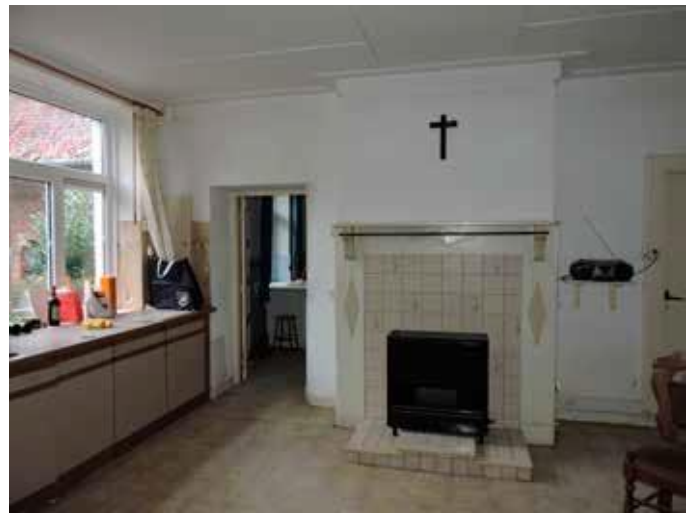
52. De schouw in de achterkeuken, van rond 1950, toen het pand opgewaardeerd is, is onderdeel van een bakstenen muur, en niet, zoals aan de straat, een van mergel. Het is niet waarschijnlijk dat dit de plaats is van de schouw in de oude massa, temeer daar een ruggelings geplaatste schouw dan heel ver van het oorspronkelijke woonhuis zou hebben gelegen. Aannemelijker is dat een mogelijke dubbele haard ongeveer ter plekke van de huidige gang heeft gestaan, maar wel aan de rand van de kelder, wat de gangbare plaats is, mede om zo het gewicht van de schoorsteen te schragen

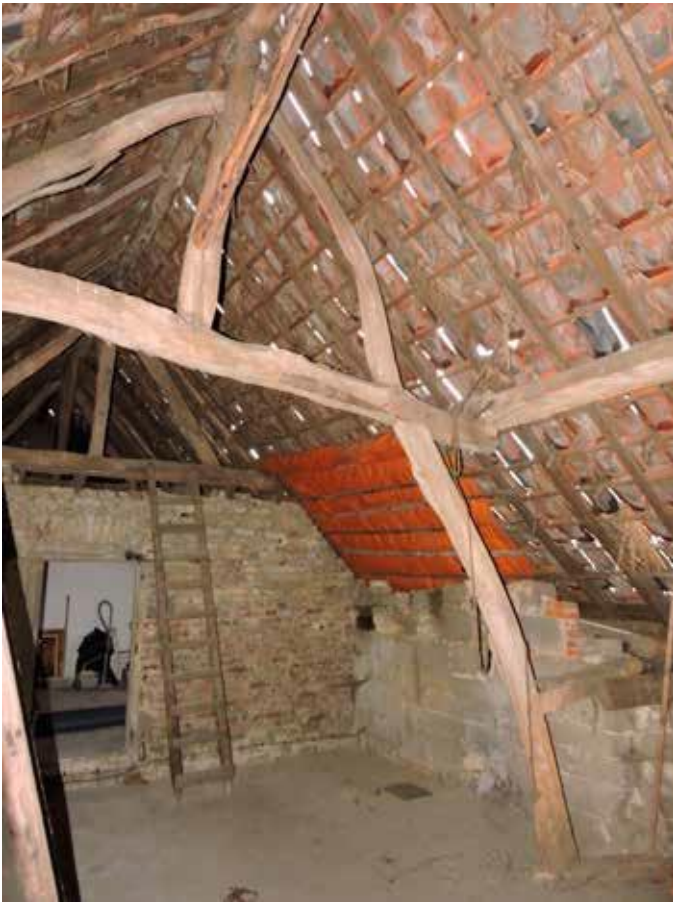
67. De kap van dit deel heeft 19<sup>de</sup> eeuwse spanten die oudere constructies vervangen. Aan de muren in mergel is te zien dat de oude massa deels is vervallen zonder goede aanpassingen voor de opvang van de kepers van het dak

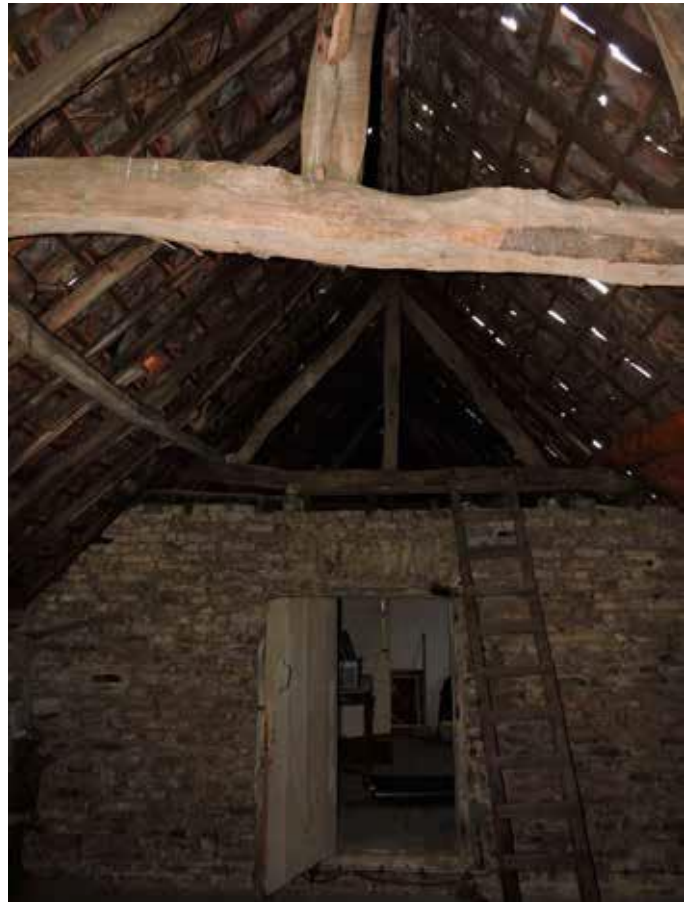
68. De muur die de achterkamer scheidt van de zolder is secundair

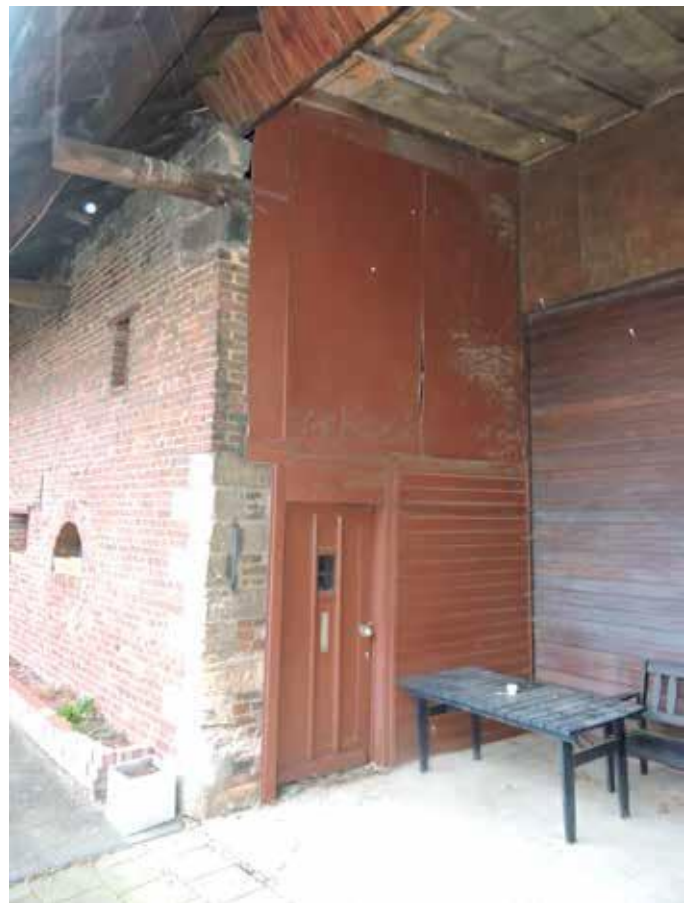
74. Die stal heeft op de begane grond een deur onder de overkapping van de poortruimte

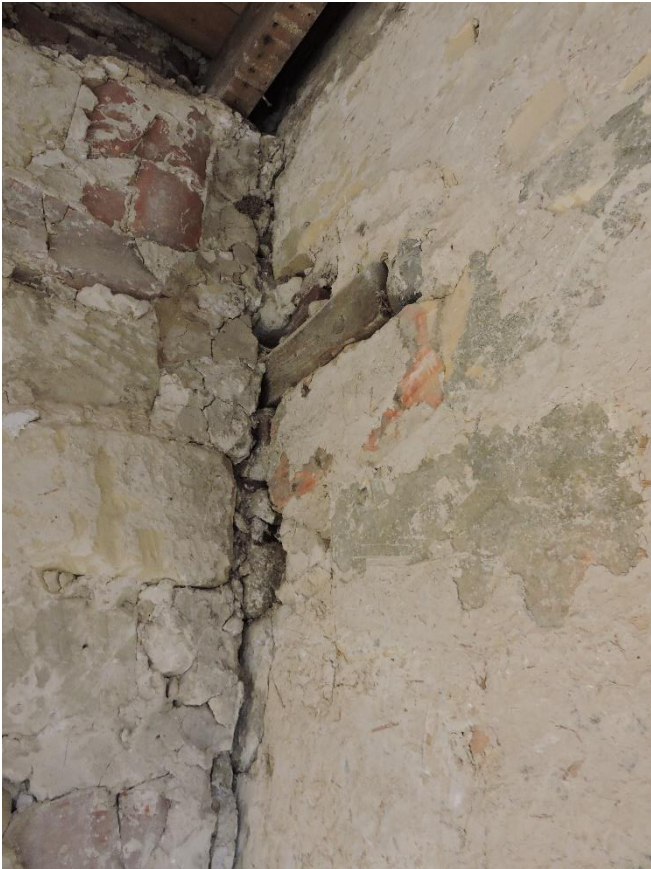
*Figuur 8 De gebrekkige aansluiting op de muur van de belending met achter de muur een lateibalk van een voormalige doorgang*

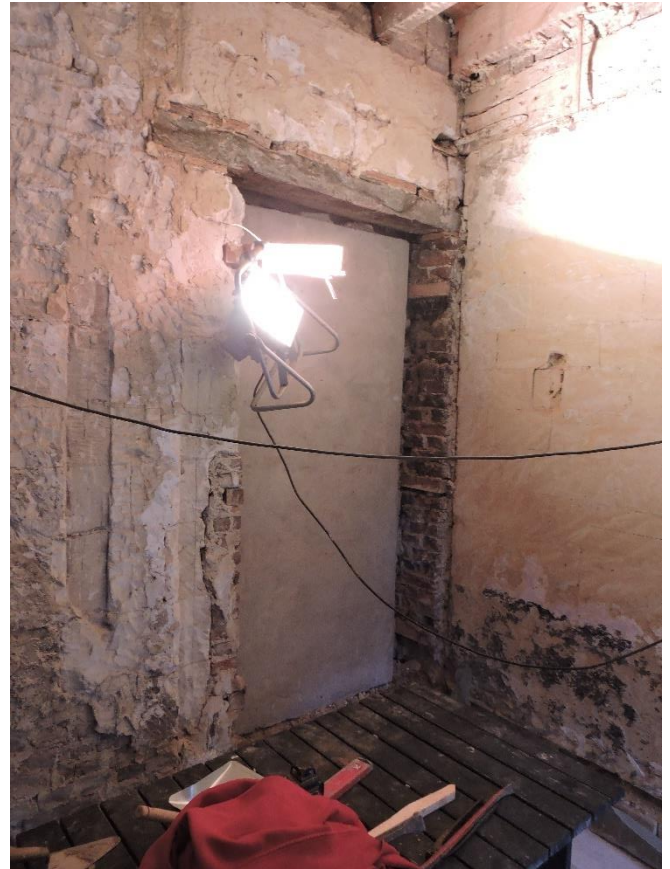
*Figuur 9 De in 1951 dichtgezette doorgang naar no. 70, iets opgeschoven t.o.v. de eerdere doorgang, in het verlengde van het halletje achter de voordeur*

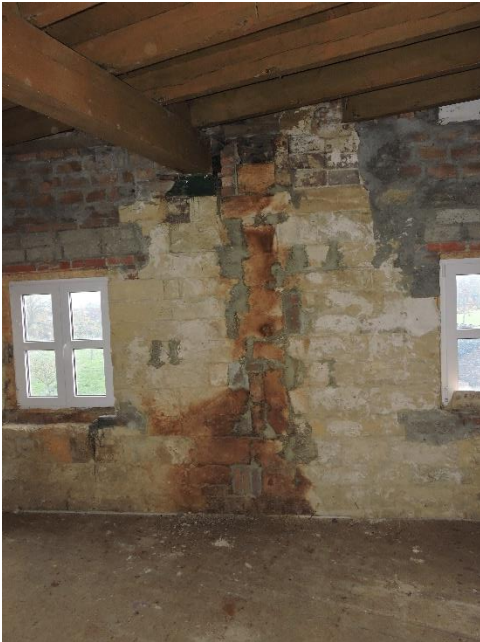
*Figuur 26 De voorgevel met het spoor van het verdwenen schoorsteenkanaal. De balk die ter plekke in de muur is ingelaten wijst erop dat de vloer in elk geval is gelegd nadat de schoorsteen verplaatst is naar de zijmuur aan de binnenplaatskant*
