## Historisch bodemonderzoek

Dalestraat 64a te Banholt  
(gemeente Eijsden-Margraten)

Rapportnummer: E219946.008/TRE

Datum: 15 juni 2022

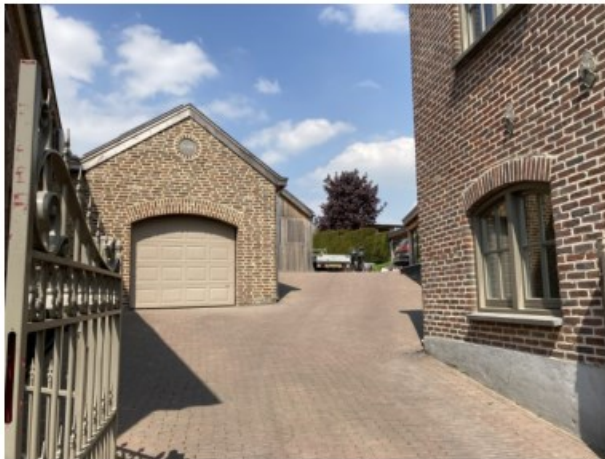
**Foto 1**  
Oprit vanuit de Dalestraat

- ☒ het erf tussen de woning en de voormalige timmerwerkplaats is verhard middels klinkers (foto 1 en 2);
- ☒ de voormalige timmerwerkplaats was op het moment van de inspectie leeg (foto 9 t/m 12);

- ☒ het perceel heeft vanaf de weg tot achterin het perceel een behoorlijk hoogteverschil, vanaf de weg Dalestraat gaat het vanaf 171 m+ NAP naar 181 m+ NAP bij het tuinhuisje (foto 1 en 7);

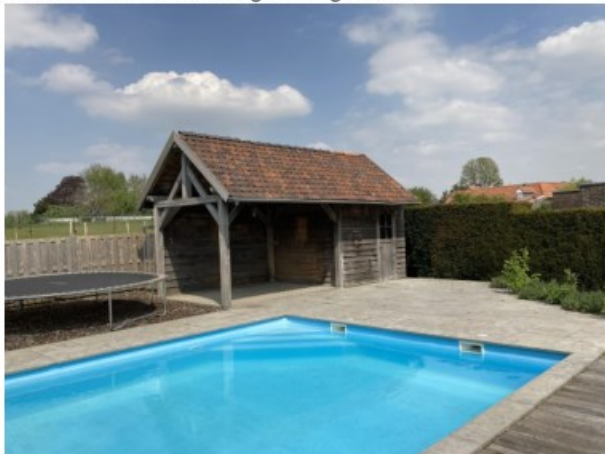
**Foto 5**  
Zwembad met tuinhuis c.q. overkapping in het noordelijk gedeelte van de locatie

- ☒ het tuinhuisje geheel noordelijk op de onderzoekslocatie is gedeeltelijk in gebruik als technische ruimte ten behoeve van het zwembad (foto 5 en 8);

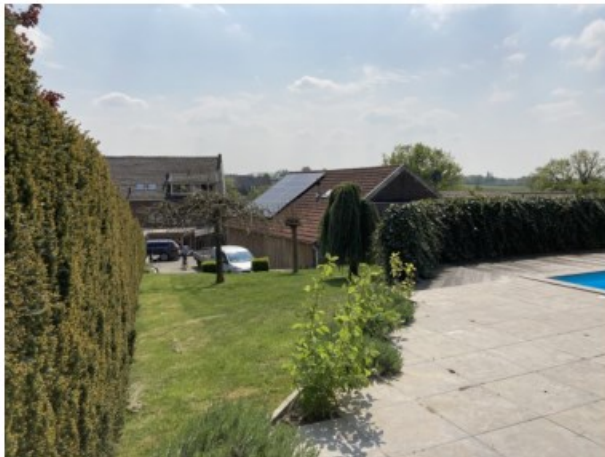
**Foto 7**

Aanzicht vanuit het tuinhuisje richting de Dalestraat

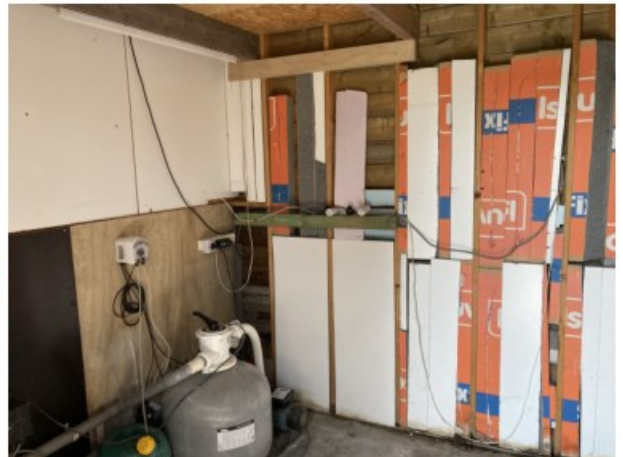
**Foto 8**

Tuinhuis, c.q. technische ruimte behorende bij het zwembad

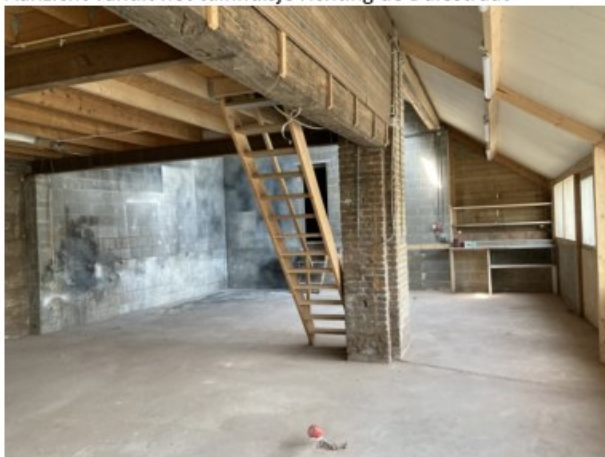
**Foto 9**

Voormalige timmerwerkplaats

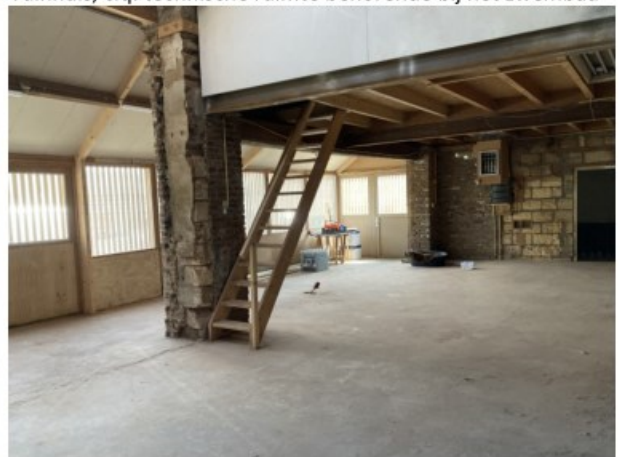
**Foto 10**

Voormalige timmerwerkplaats met de vaste trap naar de zolder

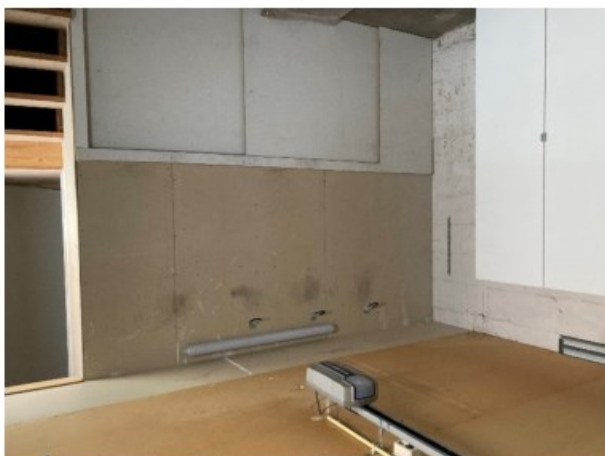
**Foto 11**

Garage ten zuiden van de timmerwerkplaats

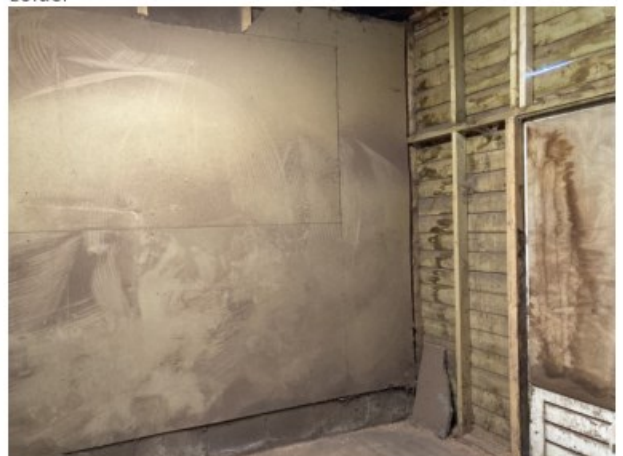
**Foto 12**

Zaagruimte ten noorden van de timmerwerkplaats
