**bouwhistorische verkenning met waardestelling**  
dorpsstraat 83 te Eckelrade (gemeente eijsden-  
margraten)

23 oktober 2023

### Objectgegevens

Adres: Dorpsstraat 83, 6251 NC, Eckelrade  
Status: Rijksmonument, nr. 34670 (ingeschreven op 29 april 1975)  
Omschrijving<sup>1</sup>: Hoeve van vakwerk met binnenplaats, XVIII. Straatfront vernieuwd.<sup>2</sup>  
Kadastrale aanduiding: Margraten, sectie M, 96

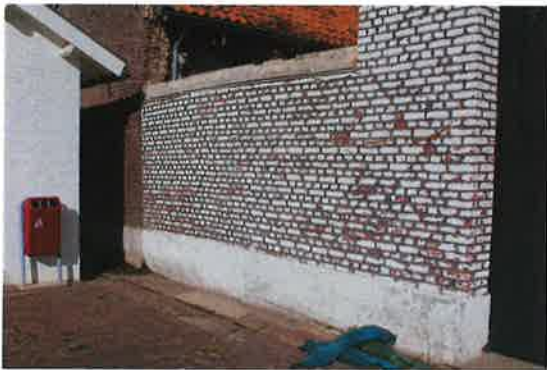
3. De muur links van de poort
