## RAPPORT

Aanvullend bodemonderzoek  
Daalseweg 3-5 Oud zuilen

Datum : 29 november 2019  
Kenmerk : 1805L493/IDI/rap2

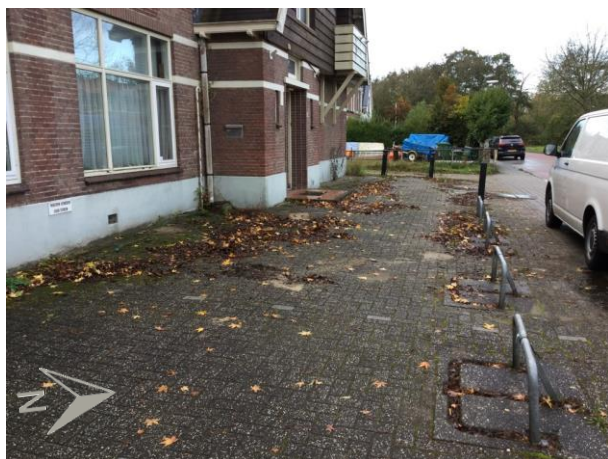
Er zijn, met uitzondering van een lichte brandstofgeur ter plaatse van boring 401 op een diepte van 1,2 - 2,5 m-mv, geen bijzonderheden waargenomen. Bij geen van de boringen is een olie-water reactie gemeten.

**Foto 1:** Zijaanzicht van de locatie van de voormalige ondergrondse tank

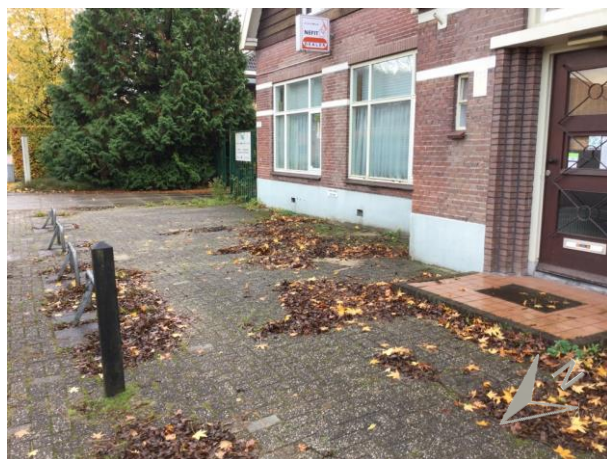
**Foto 2:** Zijaanzicht van de locatie van de voormalige ondergrondse tank

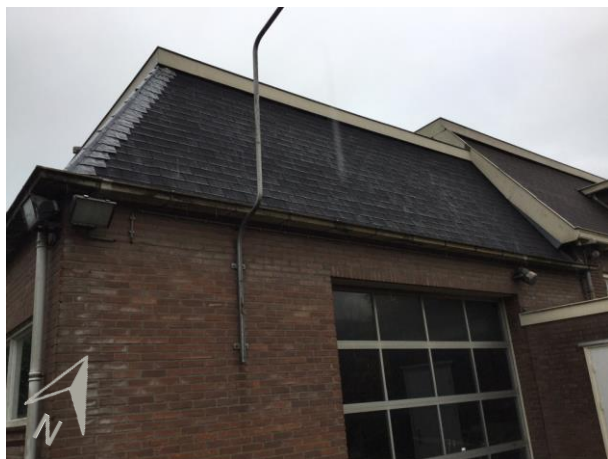
Op basis van de veldinspectie kan worden geconcludeerd dat er geen sprake is van asbesthoudende daken en derhalve de bodem ter plaatse van de betreffende panden niet verdacht is op asbest. Ook in het voorgaand verkennend asbestonderzoek is zowel zintuiglijk, als analytisch geen asbest aangetoond.

**Foto 3:** Dak van pand met ID: 0333100000016473 (kadaster)

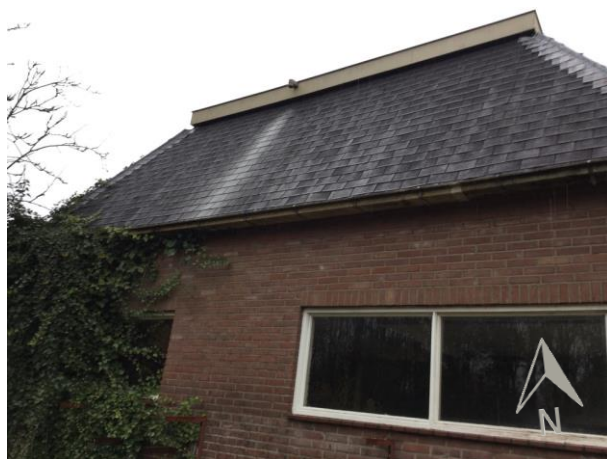
**Foto 4:** Dak van pand met ID: 0333100000016473 (kadaster)

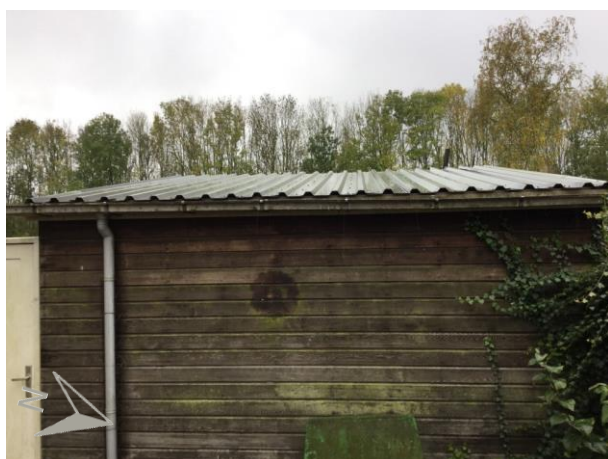
**Foto 5:** Dak van pand met ID: 0333100000017806 (kadaster)

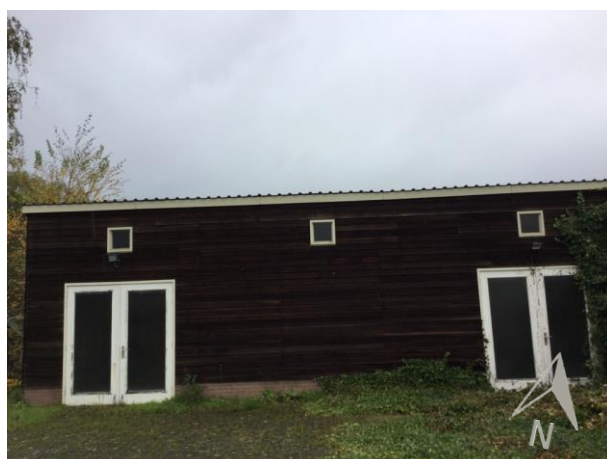
**Foto 6:** Dak van pand met ID: 1904100000041720 (kadaster)

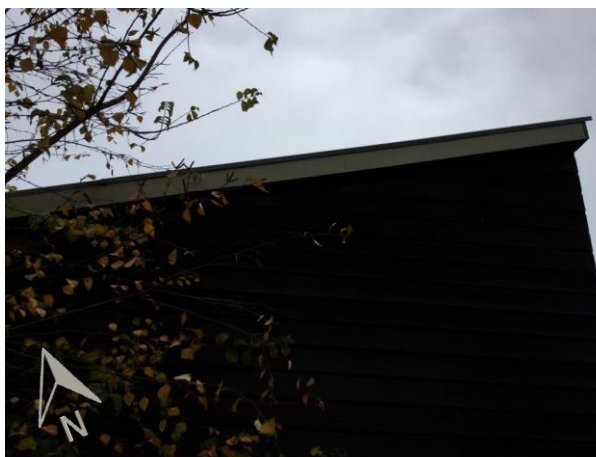
**Foto 6:** Zijaanzicht van dak van pand met ID: 1904100000041720 (kadaster)

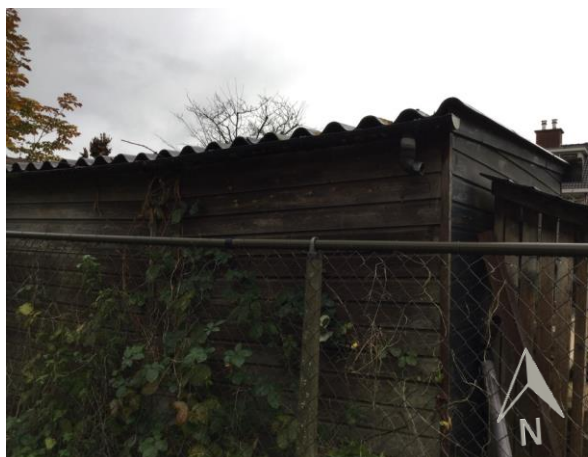
**Foto 7:** Dak van pand met ID: 333100000021099 (kadaster)

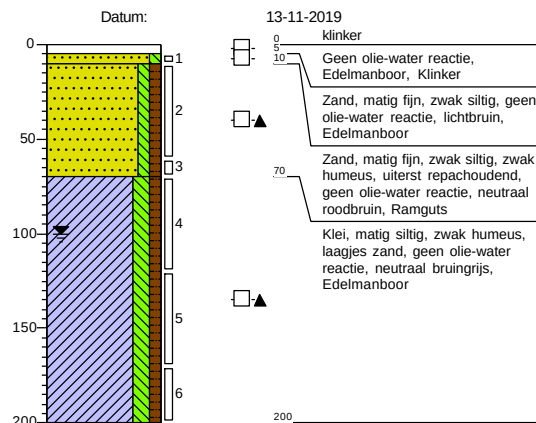
## Boring: 108

Tijdens de veldwerkzaamheden zijn geen bijzonderheden waargenomen (slib / puin). Op basis van het ontbreken van verdachte zaken is geen chemisch onderzoek uitgevoerd.

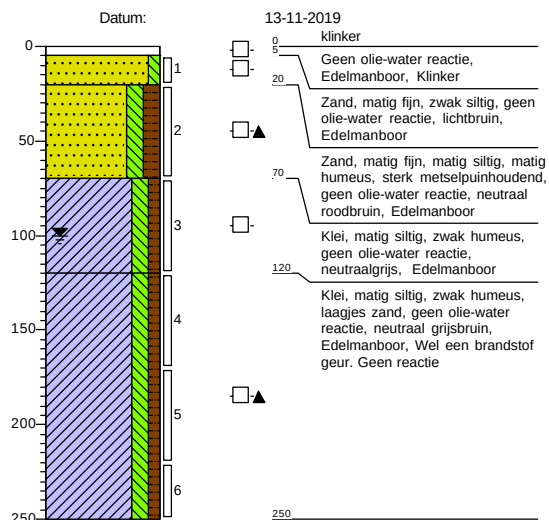
## Boring: 401

Op basis van de chemische analyse van de kleilaag ter plaatse van boring 401 is geen minerale olie aangetoond in een gehalte boven de desbetreffende achtergrondwaarde. Derhalve wordt gesteld dat de bodem ter plaatse van de voormalige ondergrondse tank niet verontreinigd is met minerale olie.
