## ASBESTINVENTARISATIE

**opstallen aan de Waterweg (nabij 47) perceelnr:  
B5732 te Middelharnis**

Kenmerk: 20190082/rap01/versie02  
Datum: 8 juli 2019  
Geldig tot: 8 juli 2022

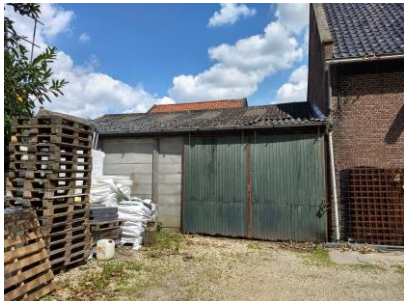
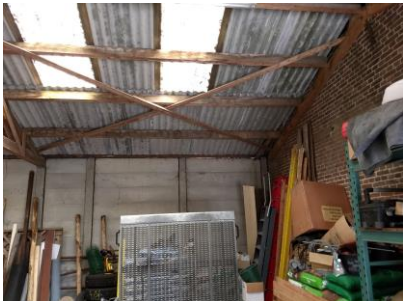
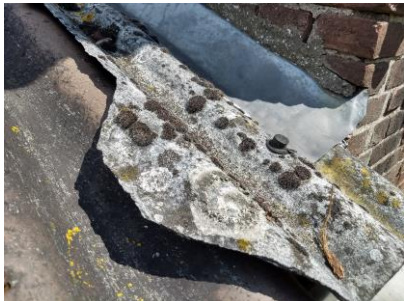
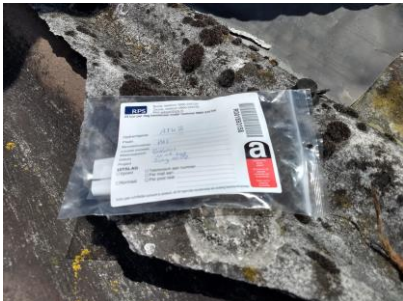
Links van de hoge schuur is een uit metaal en hout geconstrueerde schuur aanwezig met houten schuifdeuren en metalen en kalkzandstenen gevels. Op de houten dakconstructie zijn asbesthoudende golfplaten (bronn. 1) geschroefd.

| Nr. | Beschrijving | Plaats | Soort | Asbest% | Hoeveelheid | Risico-klasse |
|---|---|---|---|---|---|---|
| 1 | Dak | Dak links aangebouwde schuur | Golfplaten | 10-15 Chrysotiel | circa 75 m <sup>2</sup> | 2 |

| Soort | Golfplaten | Plaats | Dak links aangebouwde schuur |
| Monster | M1 | 10-15% Chrysotiel | |

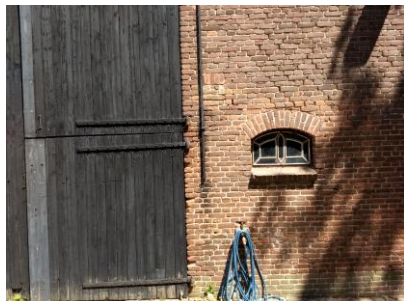
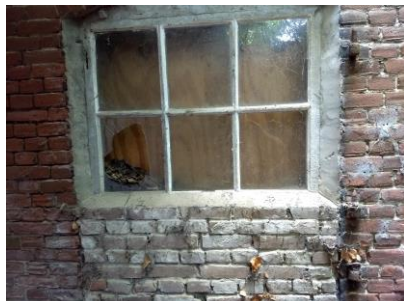
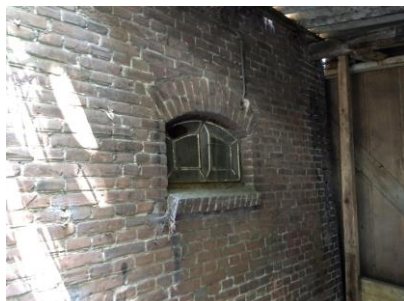
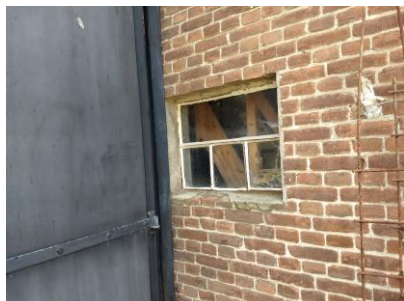
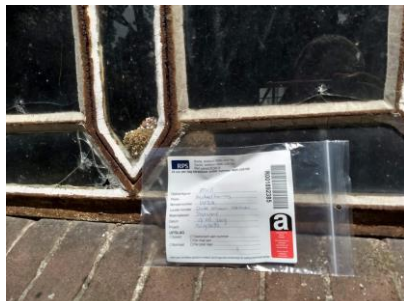
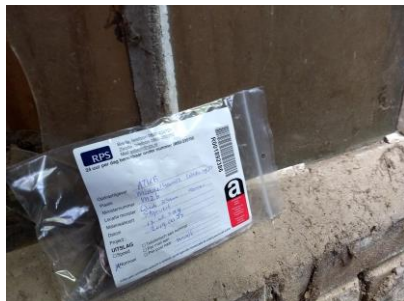
| Bronnr. | 2 | Beschrijving | ruitbevestiging |

| Nr. | Beschrijving | Plaats | Soort | Asbest% |
|---|---|---|---|---|
| 2 | ruitbevestiging | metalen ramen hoge schuur | Stopverf | Geen asbest aangetroffen |

| Soort | Stopverf | Plaats | metalen ramen hoge schuur |
| Monster | M2a en M2b | geen asbest aangetroffen | |

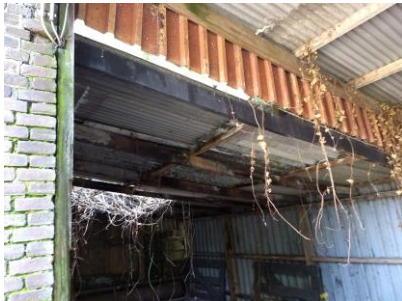
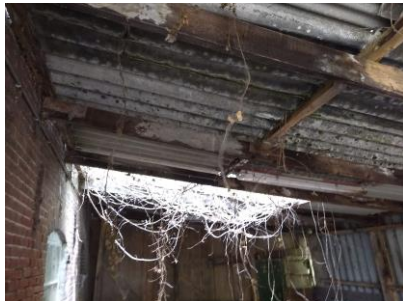
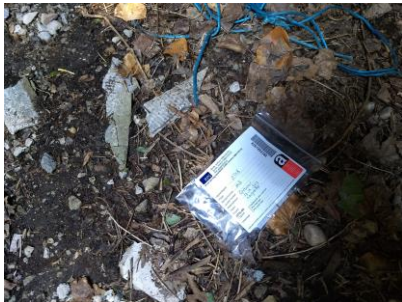
Rechts van de hoge schuur is ook een schuur/overkapping geconstrueerd van hout en metaal en een asbesthoudende golfplaten dak (bronn. 3). Het dak is beschadigd, er liggen een aantal stukjes van de dakbeplating onder de beschadigde platen. Ook liggen op het dak nog een aantal delen van het golfplaten dak los (bronn. 4).

| Nr. | Beschrijving | Plaats | Soort | Asbest% | Hoeveelheid | Risico-klasse |
|---|---|---|---|---|---|---|
| 3 | Dak | Dak aanbouw rechts van de hoge schuur | Golfplaten | 10-15 Chrysotiel | circa 44 m <sup>2</sup> | 2 |

| Soort | Golfplaten | Plaats | Dak aanbouw rechts van hoge schuur |
| Monster | M3 | 10-15% Chrysotiel | |

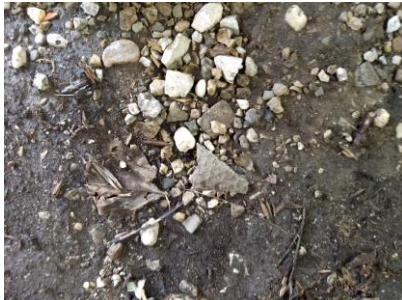
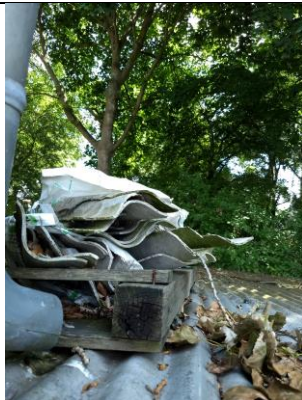
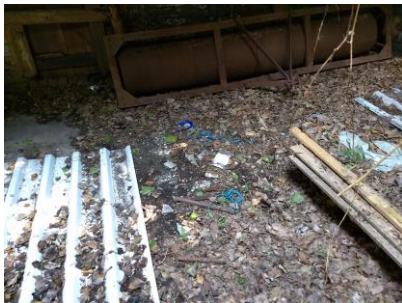
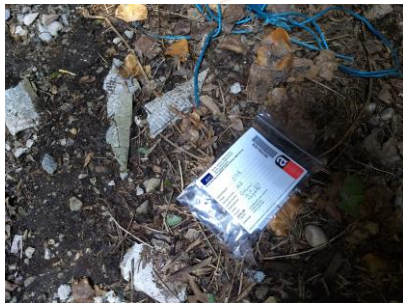
Er is wel *beschadigd* asbestverdacht materiaal bij de inventarisatie aangetroffen maar deze zijn hechtgebonden en liggen in het gebied direct onder de toepassing en behoeft geen verdere inkadering.

| Nr. | Beschrijving | Plaats | Soort | Asbest% | Hoeveelheid | Risico-klasse |
|---|---|---|---|---|---|---|
| 4 | Restanten beschadigd dak | Onder en op het dak aanbouw rechts hoge schuur | Golfplaten | 10-15 Chrysotiel | verspreidt over 44 m <sup>2</sup> | 2 |

| Soort | Golfplaten | Plaats | Onder en op het dak aanbouw rechts hoge schuur |
| Monster | M3 | 10-15% Chrysotiel | |

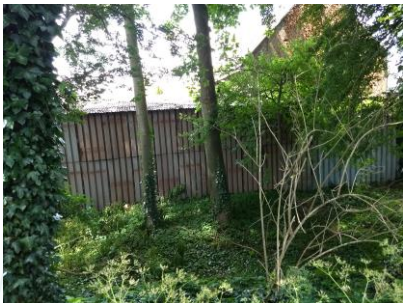
| Foto 5: Achterzijde schuren | Foto 6: Buitenkant en dak aanbouw rechts zonder dakgoot |

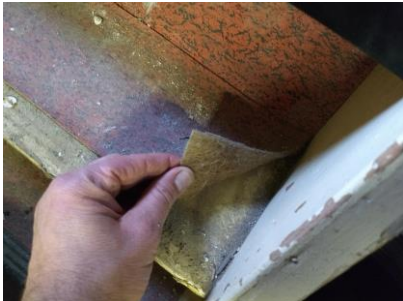
| Foto 9: . asbestonverdachte vloerbedekking op houten trap in hoge schuur | Foto 10: Binnenzijde hoge schuur |
