## Asbestinventarisatie rapport

| <b>Object / Bouwwerk</b> | : Gebouw A, Gebouw B, Gebouw C, graan opslag en het weegstation |
| <b>Adres</b> | : Westhavendijk 3, 3241LP te Middelharnis |
| <b>Projectnummer</b> | : 21.002646 |

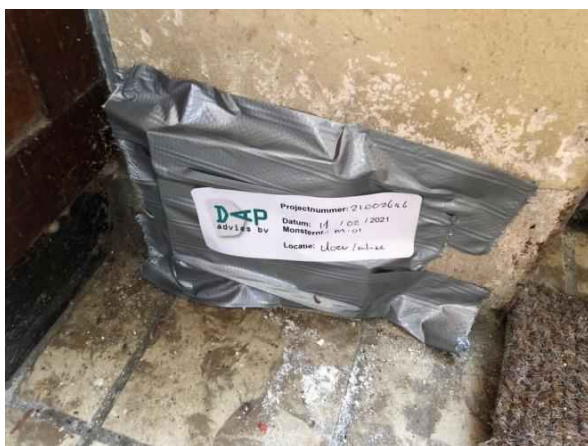
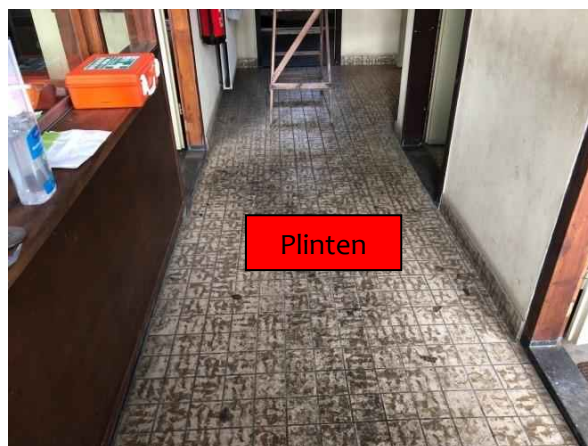
Monsternummer: M-01 & M-04

| <b>Locatie</b> | Diversen locaties (zie tekening) | <b>Risicoklasse</b> | 2 binnensanering |
| <b>Bereikbaarheid</b> | Goed | <b>Soort materiaal</b> | Tegellijm (plint en vloer) |

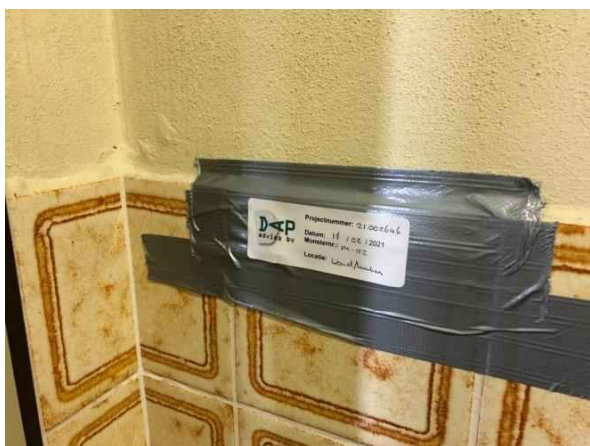
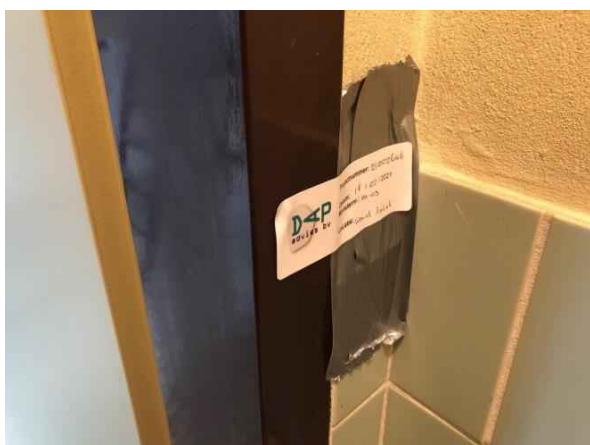
Monsternummer: M-02 & M-03

| <b>Locatie</b> | Diversen locaties (zie tekening) | <b>Risicoklasse</b> | 2 binnensanering |
| <b>Bereikbaarheid</b> | Goed | <b>Soort materiaal</b> | Tegellijm (wanden) |

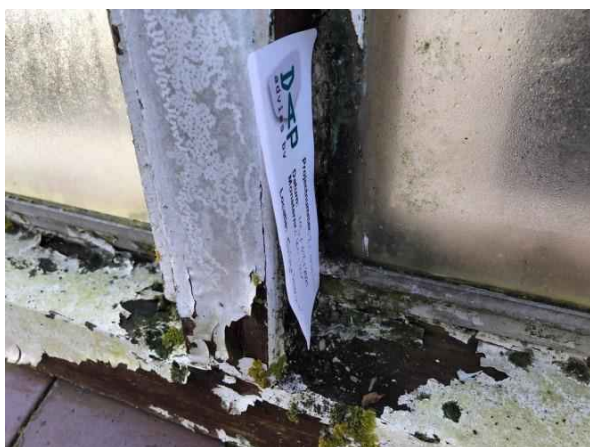
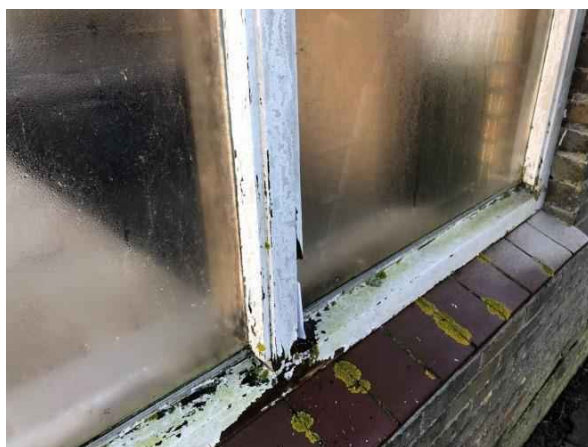
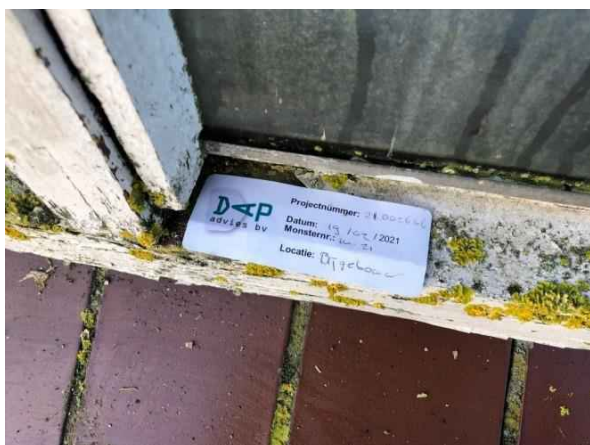
Identificatiecode analysecertificaat: 21.002496/0 &  
21.002643/0

| <b>Locatie</b> | Diversen locaties (zie tekening) | <b>Risicoklasse</b> | 1 binnensanering/<br>1 buitensanering |
| <b>Bereikbaarheid</b> | Goed | <b>Soort materiaal</b> | Kitmateriaal (afdichting) |

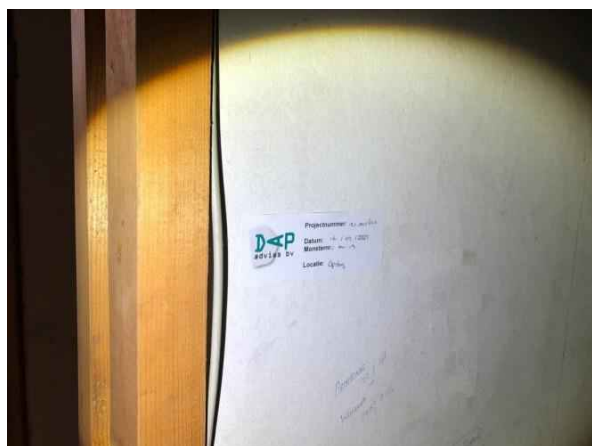
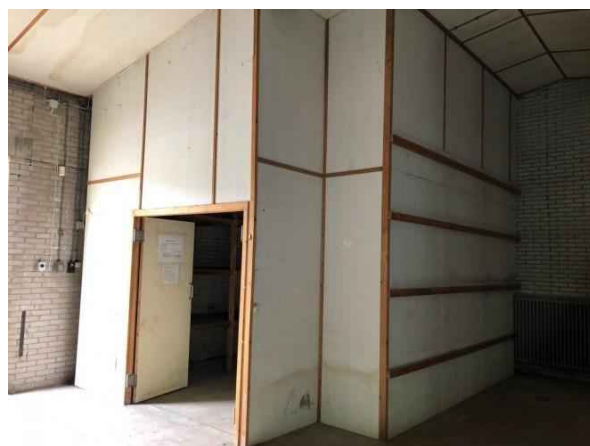
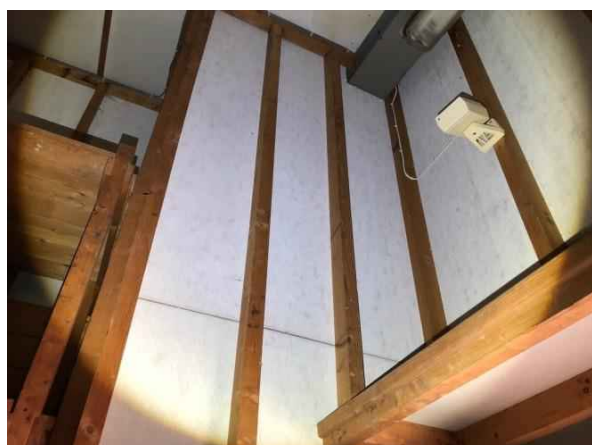
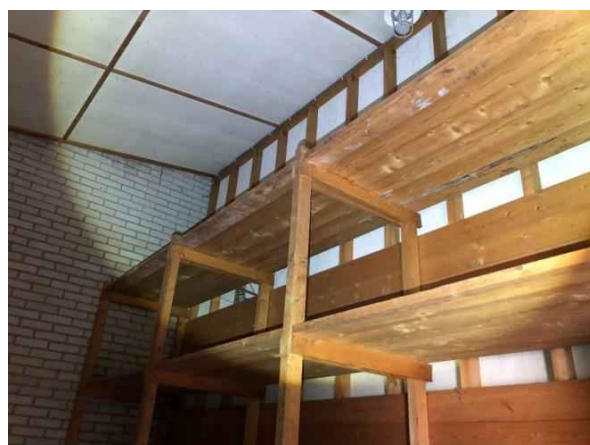
Monsternummer: M-13

| <b>Locatie</b> | Gebouw B, opslag tegen wanden (zie tekening) | <b>Risicoklasse</b> | 2 binnensanering |
| <b>Bereikbaarheid</b> | Goed | <b>Soort materiaal</b> | Plaatmateriaal (vlakke plaat) |

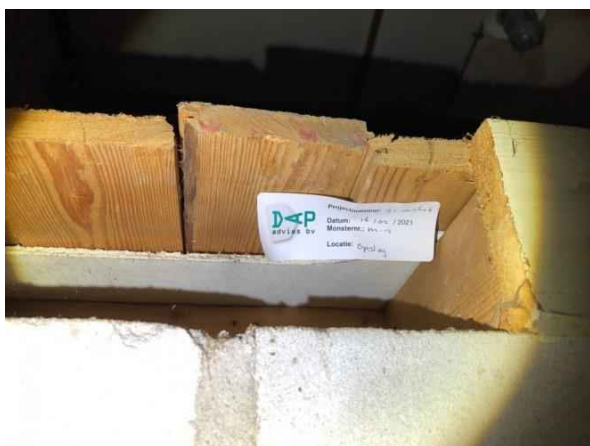
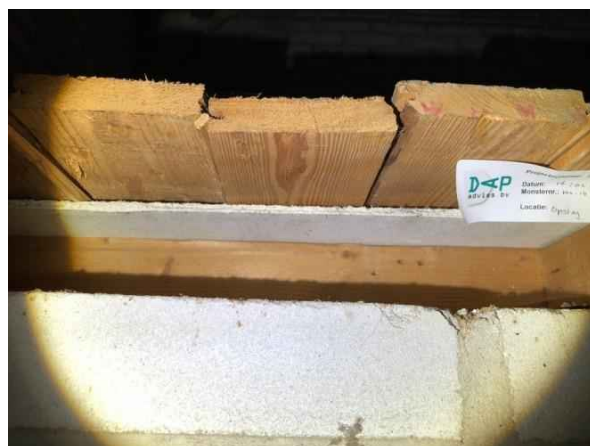
Monsternummer: M-14

| <b>Locatie</b> | Gebouw B, opslag plafond (zie tekening) | <b>Risicoklasse</b> | 2 binnensanering |
| <b>Bereikbaarheid</b> | Matig | <b>Soort materiaal</b> | Plaatmateriaal (vlakke plaat) |

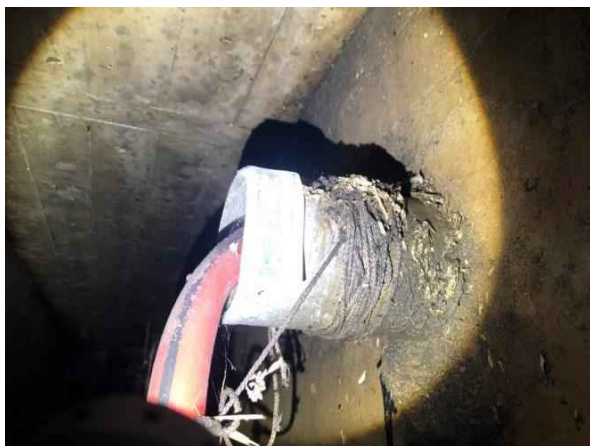
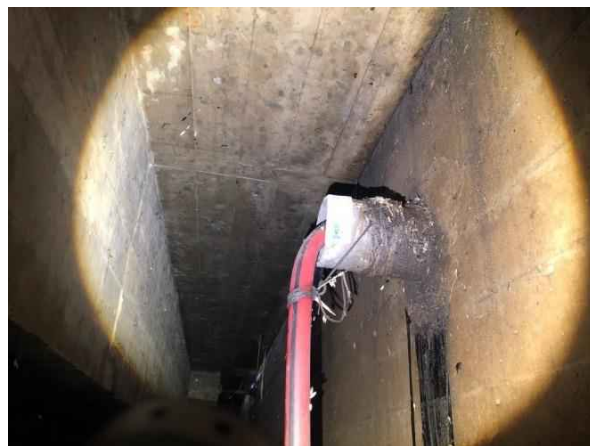
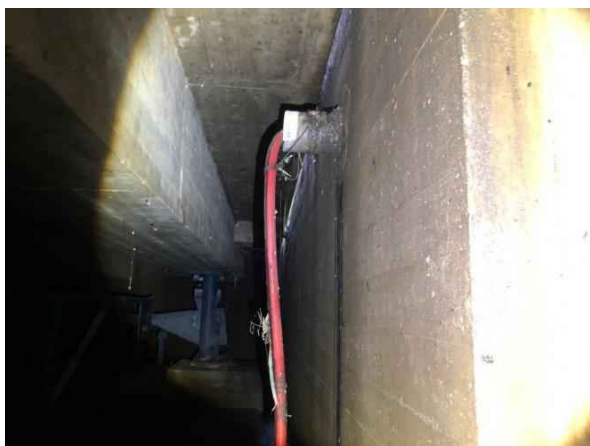
Monsternummer: M-23

| <b>Locatie</b> | Kruipruimte van het weegstation | <b>Risicoklasse</b> | 2A binnensanering |
| <b>Bereikbaarheid</b> | Matig | <b>Soort materiaal</b> | Buismateriaal |

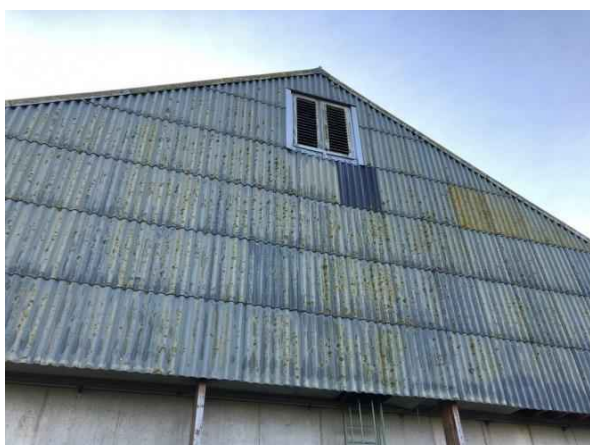
Monsternummer: M-24

| <b>Locatie</b> | Gebouw A, kopgevels (zie tekening) | <b>Risicoklasse</b> | 2 buitensanering |
| <b>Bereikbaarheid</b> | Matig | <b>Soort materiaal</b> | Golflaten (gevelbeplating) |

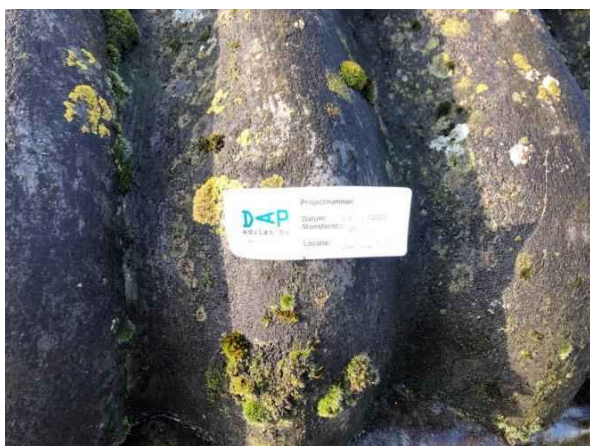
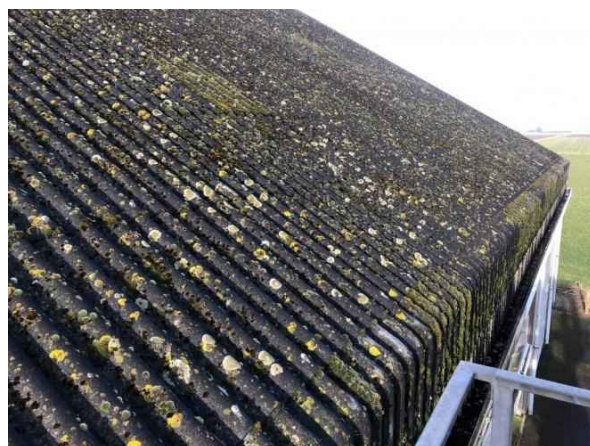
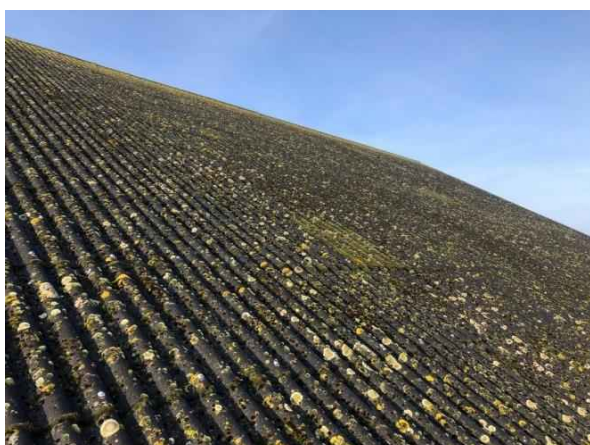
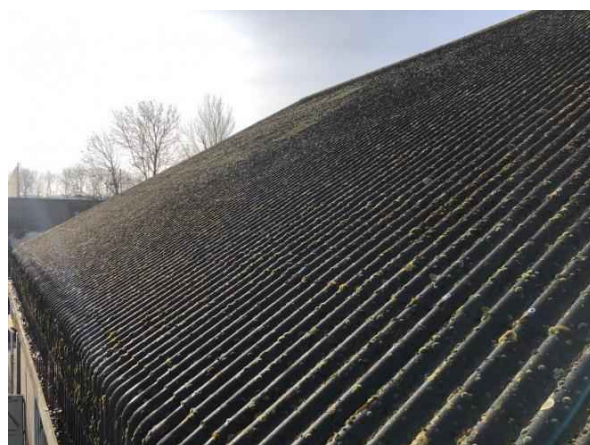
Monsternummer: M-25

| <b>Locatie</b> | Gebouw A, dak | <b>Risicoklasse</b> | 2 buitensanering |
| <b>Bereikbaarheid</b> | Slecht | <b>Soort materiaal</b> | Golfplaten (dakbedekking) |

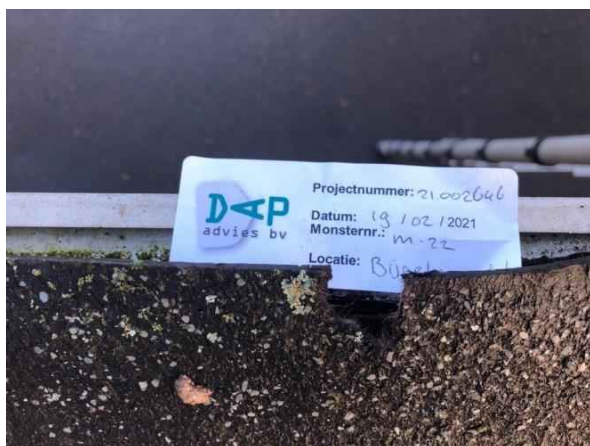
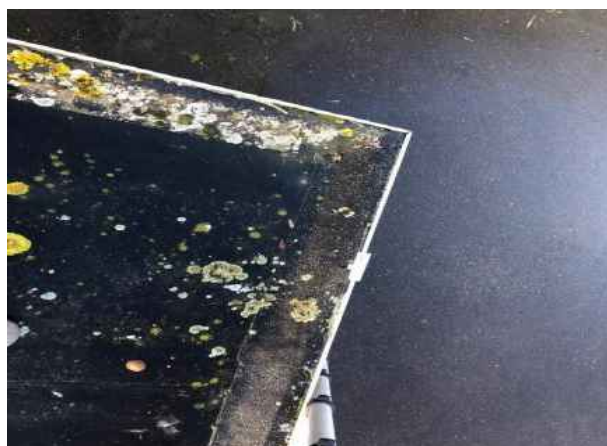
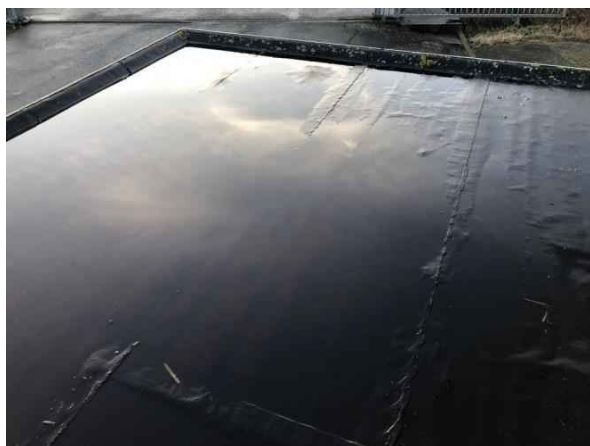
Monsternummer: M-22

| Locatie | Gebouw B en Weegstation | Risicoklasse | N.v.t. |
| Bereikbaarheid | N.v.t. | Soort materiaal | Bitumen (dakbedekking) |

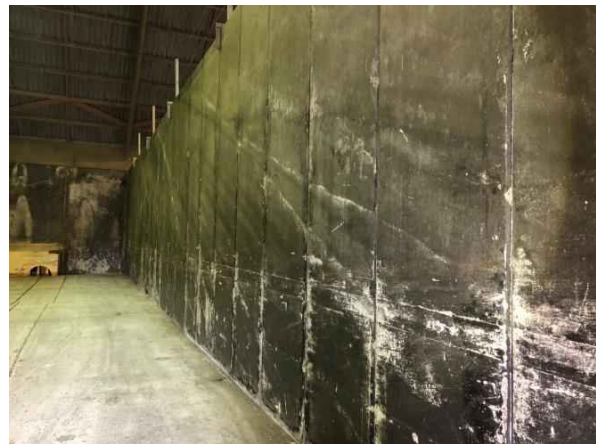
Monsternummer: M-26

| <b>Locatie</b> | Gebouw A, beton elementen | <b>Risicoklasse</b> | N.v.t. |
| <b>Bereikbaarheid</b> | N.v.t. | <b>Soort materiaal</b> | Coating |
