**ASBESTINVENTARISATIE****Agrarische bedrijfsgebouw****Projectomvang: Het gehele bouwwerk****Capelleweg 70****3255 LB OUDE-TONGE**

Auteur : Roderick Louman  
Projectnummer : RPS/1804511A00  
Versienummer : 1  
Rapport datum : 23 juli 2018  
Vervaldatum rapport : 23 juli 2021

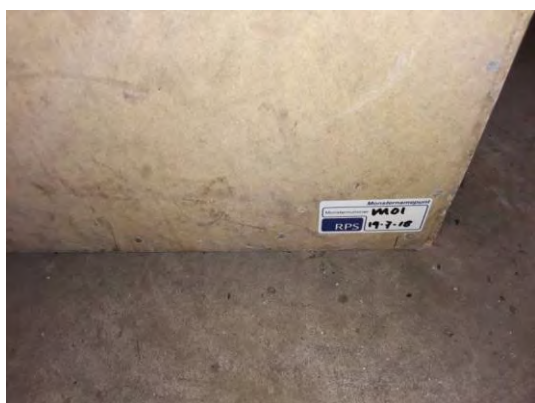
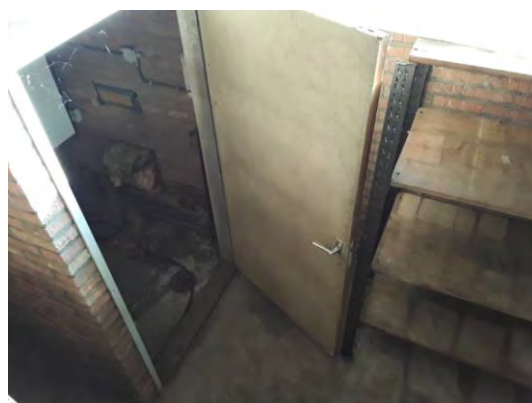
| <b>Bronnummer</b> | B01 | <b>Monsternummer</b> | M01 |
| <b>Omschrijving</b> | Op de deur van de CV ruimte | | |
| <b>Asbestsoort(en)</b> | Chrysotiel | <b>Percentage (%)</b> | 2 - 5 |
| <b>Beschadigd</b> | Licht | | |

| <b>Toelichting / advies:</b> | Deur in zijn geheel dubbel verpakken en afvoeren als asbesthoudend materiaal. | | |

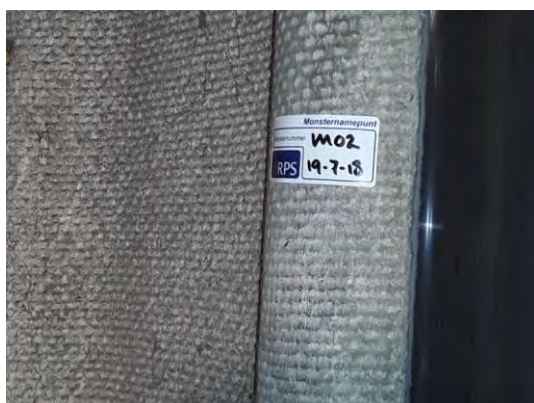
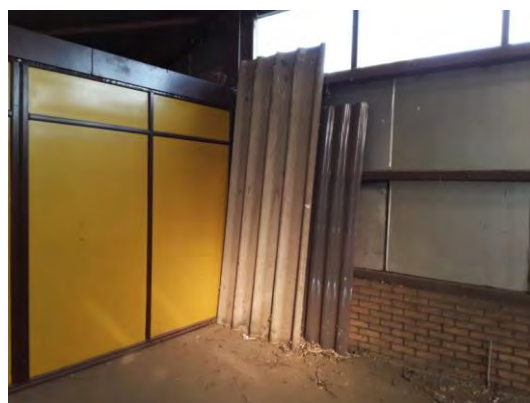
| Bronnummer | B02 | Monsternummer | M02 |
| Omschrijving | Als golfplaten in de opslag | | |
| Asbestsoort(en) | Chrysotiel | Percentage (%) | 10 - 15 |
| Beschadigd | Licht | | |

| Bronnummer | B02 | Monsternummer | M02 |
|---|---|---|---|
| Toelichting / advies: | Geen bijzonderheden. | | |

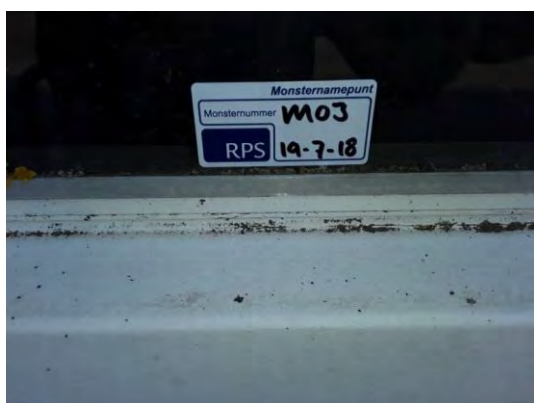
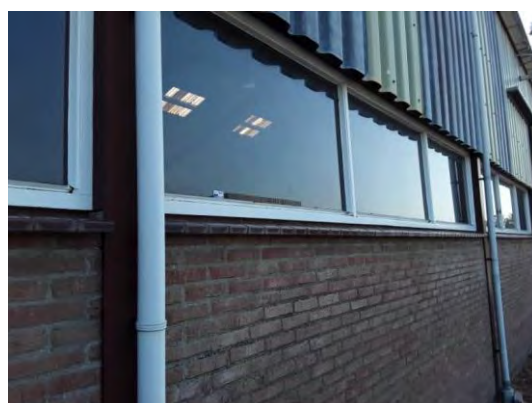
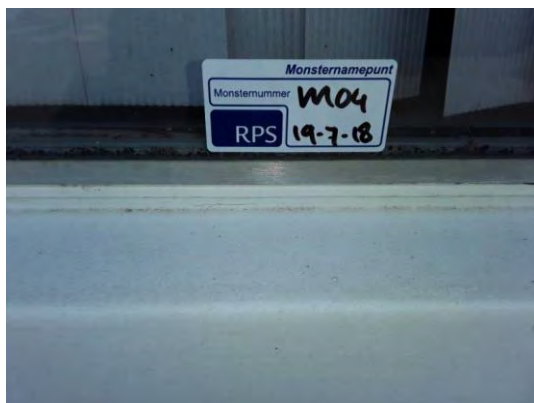
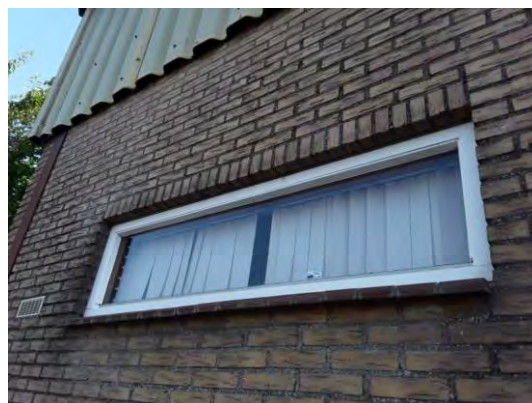
| Bronnummer | B03 | Monsternummer | M03, M04 |
| Omschrijving | Als beglazingskit in de kozijnen | | |
| Asbestsoort(en) | Chrysotiel | Percentage (%) | 0.1 - 2 |
| Beschadigd | Licht | | |
| Verweerd | Licht | | |

| Toelichting / advies: | Van deze bron zijn meerdere materiaalmonsters genomen omdat bij dit materiaal bekend is dat het asbest inhomogeen verdeeld kan zijn. Geen bijzonderheden. | | |

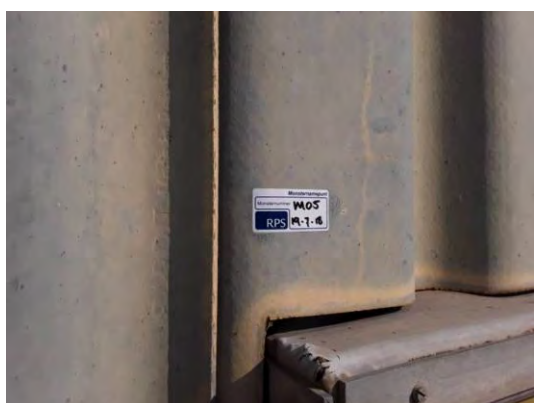
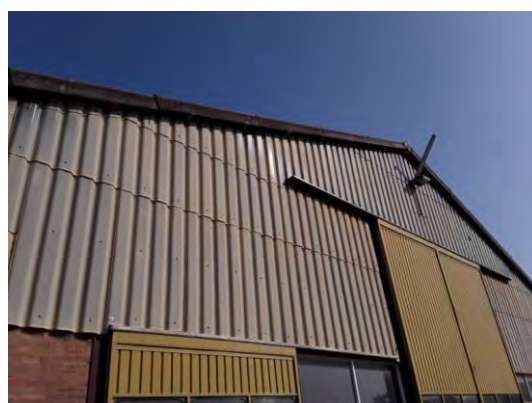
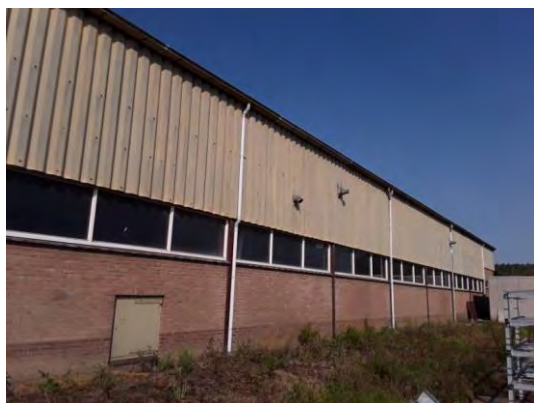
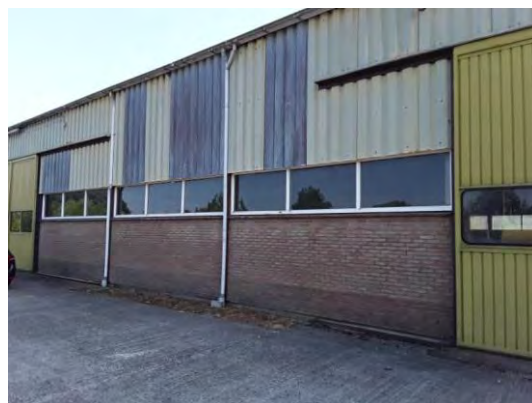
| <b>Bronnummer</b> | B04 | <b>Monsternummer</b> | M05 |
| <b>Omschrijving</b> | Als gevelbekleding tegen de gevels | | |
| <b>Asbestsoort(en)</b> | Chrysotiel | <b>Percentage (%)</b> | 10 - 15 |
| <b>Beschadigd</b> | Licht | | |

| <b>Toelichting / advies:</b> | Tijdens de inventarisatie is het netto dakoppervlak opgemeten vervolgens is er voor de overlapping van de golfplaten 10% bij opgeteld. | | |

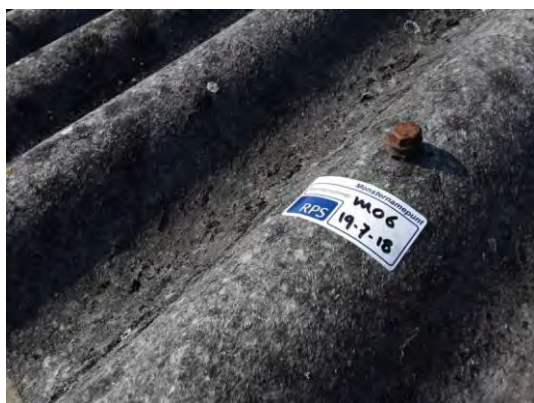
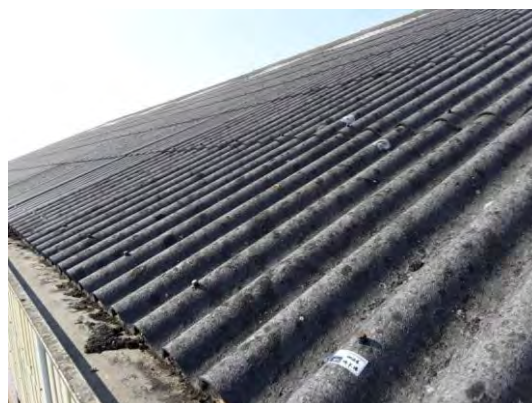
| <b>Bronnummer</b> | B05 | <b>Monsternummer</b> | M06 |
| <b>Omschrijving</b> | Als golfplaten op het dak van het bedrijfspand | | |
| <b>Asbestsoort(en)</b> | Chrysotiel | <b>Percentage (%)</b> | 10 - 15 |
| <b>Beschadigd</b> | Licht | | |
| <b>Verweerd</b> | Licht | | |

| <b>Toelichting / advies:</b> | Het betreft de verwijdering van de golfplaten inclusief de nokvorsten en windveren. Tijdens de inventarisatie is het netto dakoppervlak opgemeten vervolgens is er voor de overlapping van de golfplaten 10% bij opgeteld. | | |

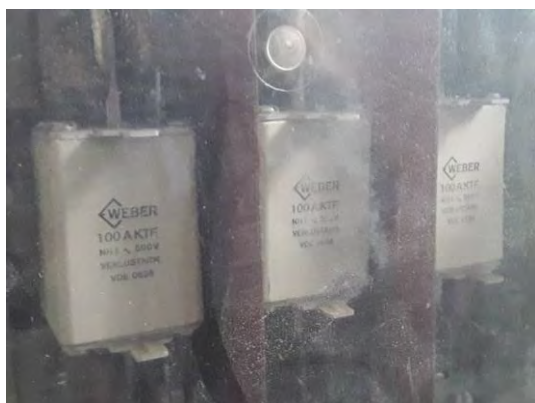
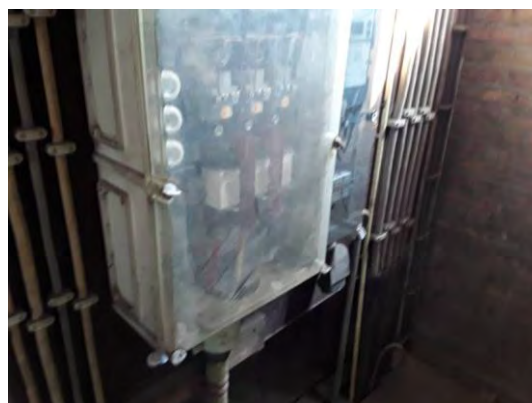
| <b>Bronnummer</b> | B06 | <b>Monsternummer</b> | V01 |
| <b>Omschrijving</b> | Als pakkingsmateriaal in mezekeringen | | |
| <b>Asbestsoort(en)</b> | Asbesthoudend conform naslagwerk | <b>Percentage (%)</b> | Niet vastgesteld |
| <b>Binding</b> | Niet hechtgebonden | | |

| <b>Toelichting / advies:</b> | Mezekeringen in zijn geheel dubbel verpakken en afvoeren als asbesthoudend materiaal. | | |

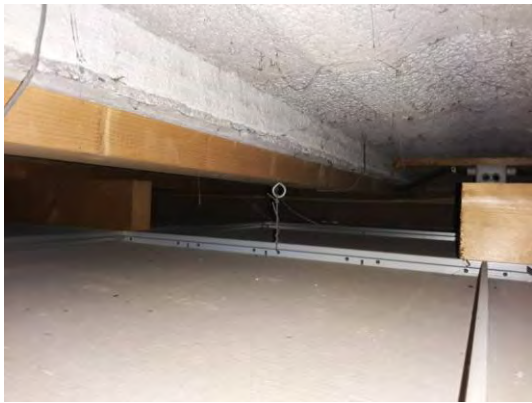
FB01: Boven de systeemplafonds zijn geen asbestverdachte toepassingen aangetroffen.

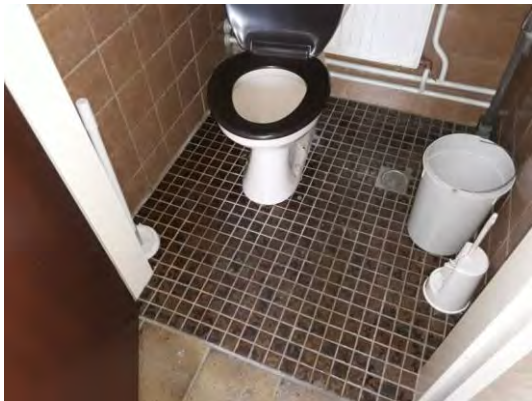
FB02: Onder de vaste vloerafwerkingen is geen onderzoek uitgevoerd.

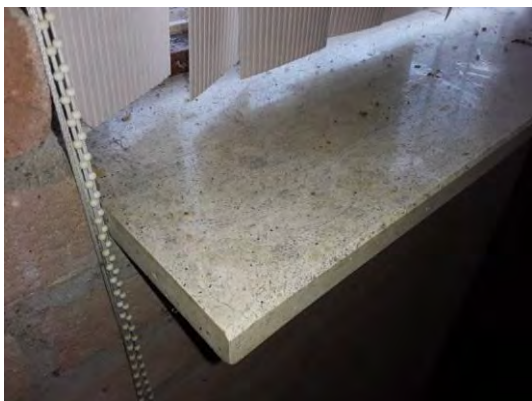
FB03: De vensterbanken zijn uitgevoerd in travertin en zijn niet asbestverdacht.

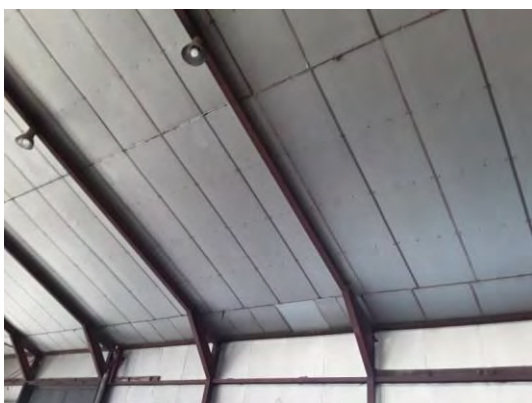
FB04: De binnenkant van de dakconstructie is voorzien van isolatieplaten en zijn niet asbestverdacht.

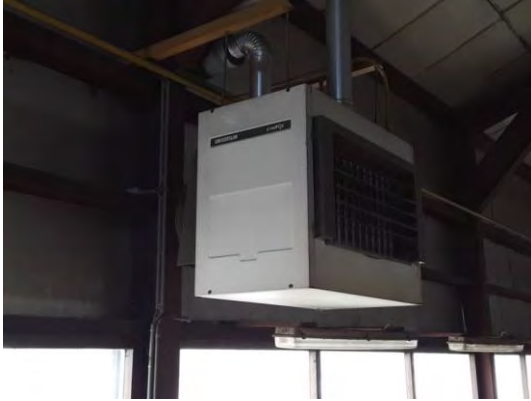
FB05: De theaters zijn conform naslagwerk niet asbestverdacht.
