#### **ASBESTINVENTARISATIE**

**Agrarische bedrijfsgebouw**

**Capelleweg 70**

**3255 LB OUDE-TONGE**

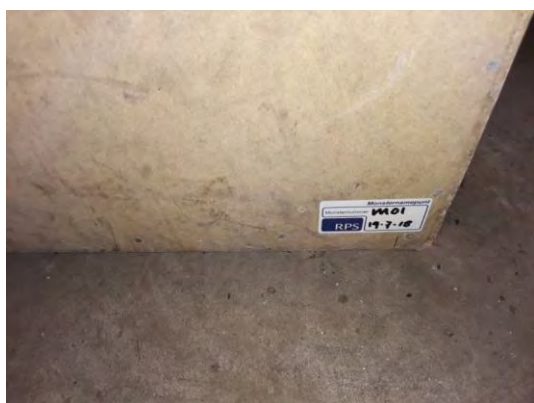
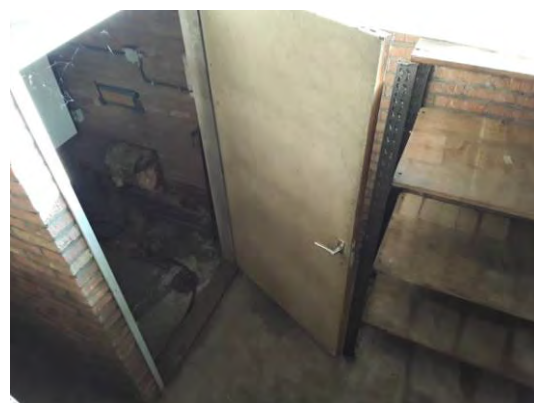
| <b>Bronnummer</b> | B01 | <b>Monsternummer</b> | M01 |
| <b>Omschrijving</b> | Op de deur van de CV ruimte | | |
| <b>Asbestsoort(en)</b> | Chrysotiel | <b>Percentage (%)</b> | 2 - 5 |
| <b>Beschadigd</b> | Licht | | |

| <b>Toelichting / advies:</b> | Deur in zijn geheel dubbel verpakken en afvoeren als asbesthoudend materiaal. | | |

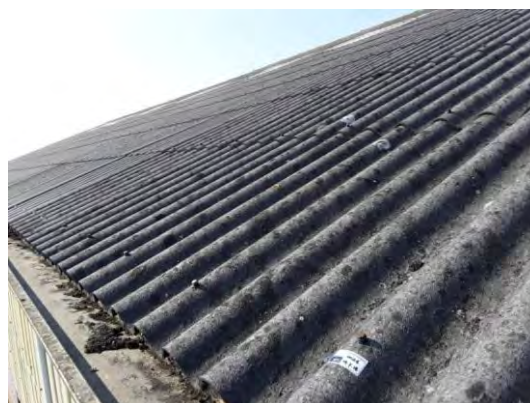
| <b>Bronnummer</b> | B05 | <b>Monsternummer</b> | M06 |
| <b>Omschrijving</b> | Als golfplaten op het dak van het bedrijfspand | | |
| <b>Asbestsoort(en)</b> | Chrysotiel | <b>Percentage (%)</b> | 10 - 15 |
| <b>Beschadigd</b> | Licht | | |
| <b>Verweerd</b> | Licht | | |

| <b>Toelichting / advies:</b> | Het betreft de verwijdering van de golfplaten inclusief de nokvorsten en windveren. Tijdens de inventarisatie is het netto dakoppervlak opgemeten vervolgens is er voor de overlapping van de golfplaten 10% bij opgeteld. | | |

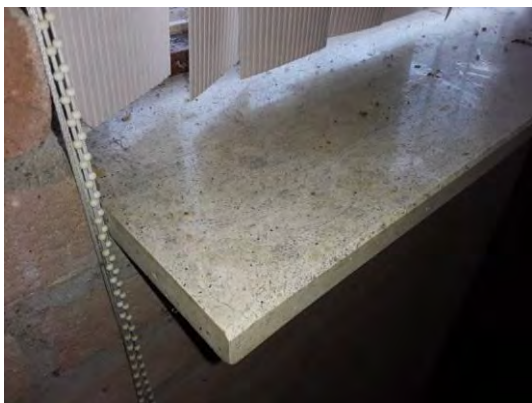
FB03: De vensterbanken zijn uitgevoerd in travertin en zijn niet asbestverdacht.

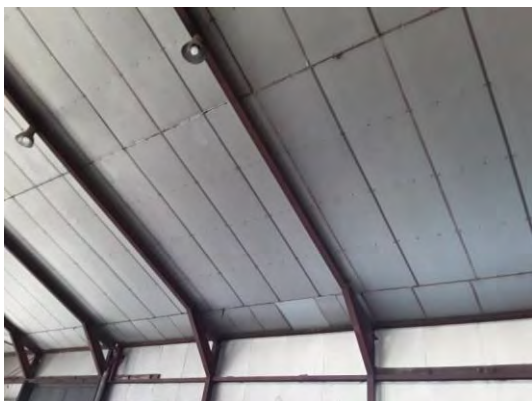
FB04: De binnenkant van de dakconstructie is voorzien van isolatieplaten en zijn niet asbestverdacht.
