# De Boomingenieur

## Bomenschouw

*Groen van Prinstererlaan te Pijnacker*

08-02-2021

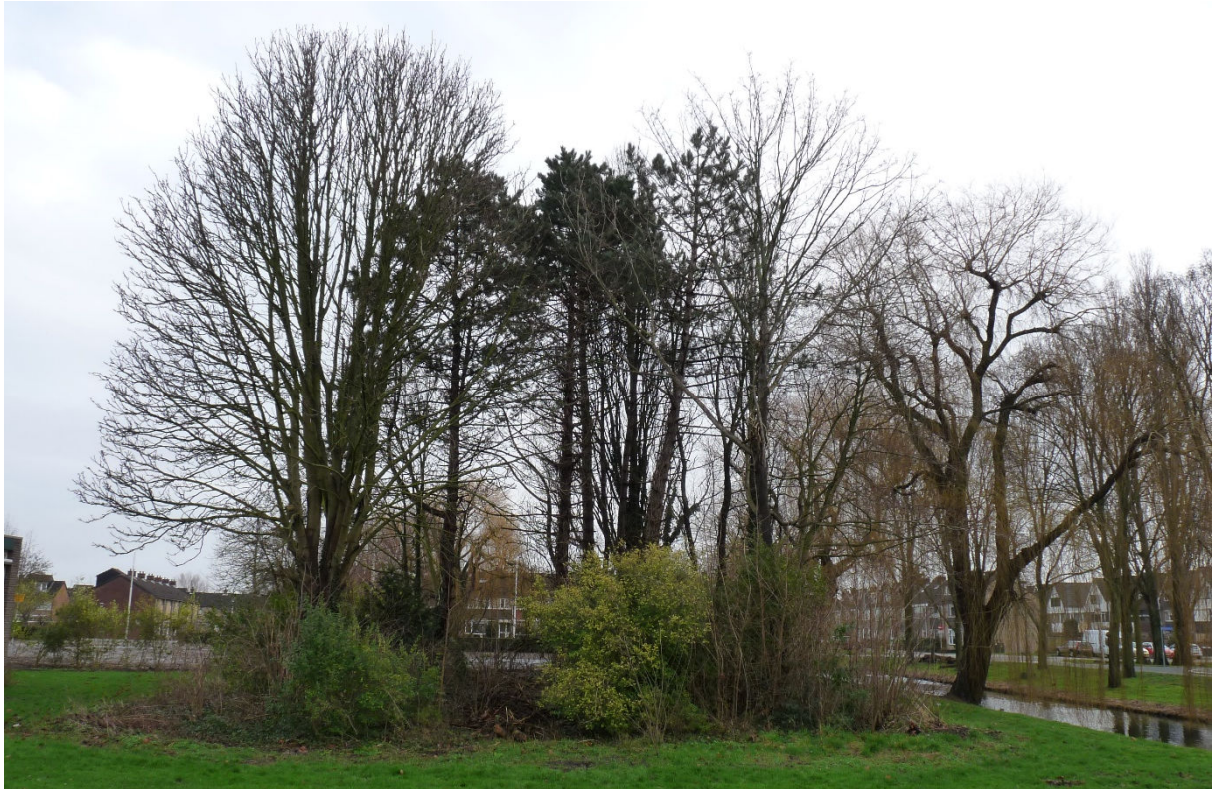
- Van de 40 onderzoeksbomen verkeren er 14 in een goede conditie, 18 in een redelijke, 4 in een matige en 4 in een slechte conditie (boom 7, 16, 18 en 35). Afbeelding 2 (pagina 8) geeft bomen met verschillende condities weer.

Afbeelding 2: Bomen met verschillende condities in het bosplantsoen (boom 23 t/m 32)

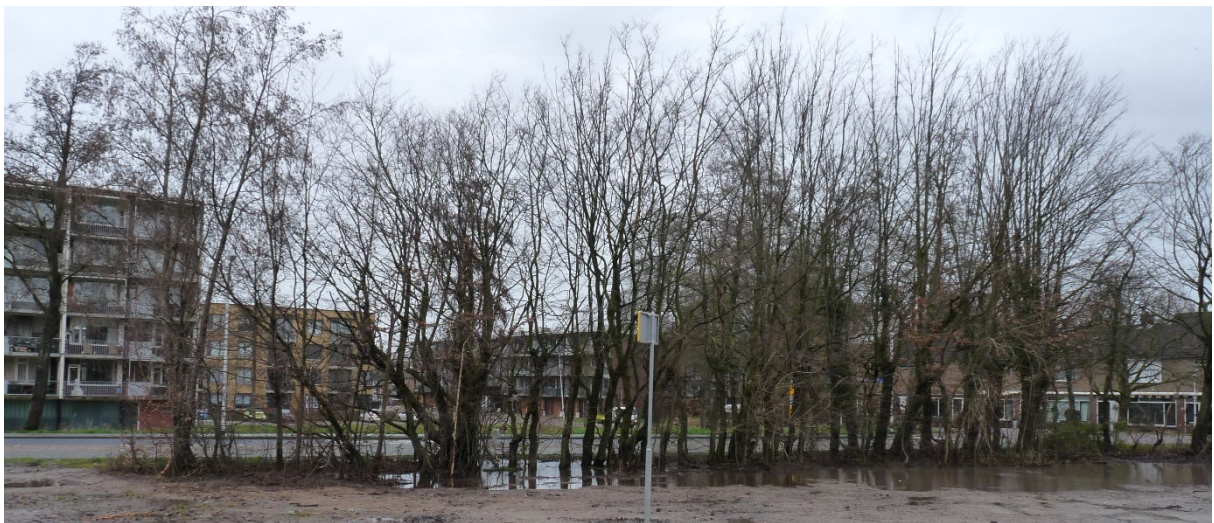
- Bij 3 bomen is de huidige toestand dusdanig slecht dat deze op basis van de boomveiligheidscontrole geveld dienen te worden.
- De bomen 15 tot en met 19 staan in een haag met doorgeschoten haagbeuken. Momenteel is de bodem hier door voorgaande werkzaamheden dicht geslipt, met een grote hoeveel water op het maaiveld tot gevolg (afbeelding 3).

Afbeelding 3: Boom 15 t/m 19 tussen een heg van doorgeschoten haagbeuken. Maaiveld ligt vol water.

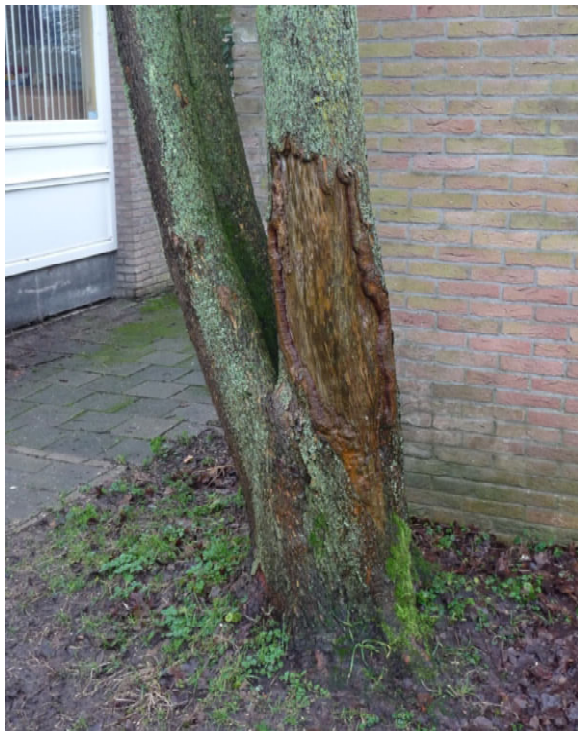
- Boom 13 en 15 hebben bast schade aan de stam (afbeelding 4 en 5, pagina 9).

Afbeelding 4: Boom 13 met bast schade, duidt op vandalisme.

| Boomnr. | Boomnaam (Wetenschappelijk) | Boomnaam (Nederlands) | Standplaats | Stamdiameter in cm | Boomhoogte in m | Kroondiameter in m | Takvrije stam in m | Onderhouds-toestand | Conditie | Kwaliteit | Toekomstverwachting | Zorgplicht | Urgentie-termijn | Opmerkingen | Verplantbaar |
|---|---|---|---|---|---|---|---|---|---|---|---|---|---|---|---|
| 13 | Acer campestre | Veldesdoorn | Gazon | 28 | 9 - 12 | 12 | 3 | Achterstallig | Redelijk | Redelijk | Goed (> 15 jaar) | Onderhoudssnoei | 6 maanden | Meerstammig; Bastschade | Nee |

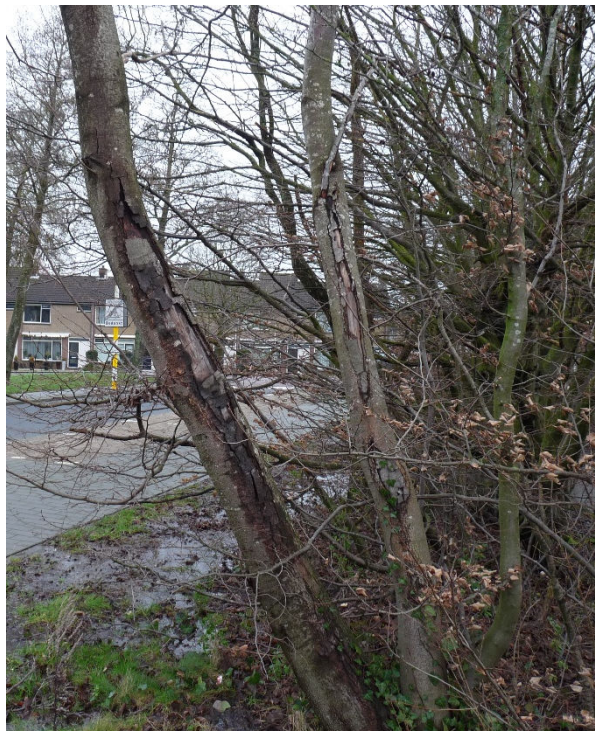
Afbeelding 5: Boom 15 met bast schade. Duidt op bastnecrose.

| Boomnr. | Boomnaam (Wetenschappelijk) | Boomnaam (Nederlands) | Standplaats | Stamdiameter in cm | Boomhoogte in m | Kroondiameter in m | Takvrije stam in m | Onderhouds-toestand | Conditie | Kwaliteit | Toekomstverwachting | Zorgplicht | Urgentie-termijn | Opmerkingen | Verplantbaar |
|---|---|---|---|---|---|---|---|---|---|---|---|---|---|---|---|
| 15 | Alnus glutinosa | Zwarte els | Beplanting | 26 | 9 - 12 | 7 | 4 | Aanvaard | Redelijk | Matig | Matig (5 tot 10 jaar) | | | Meerstammig; Bastschade | Nee |

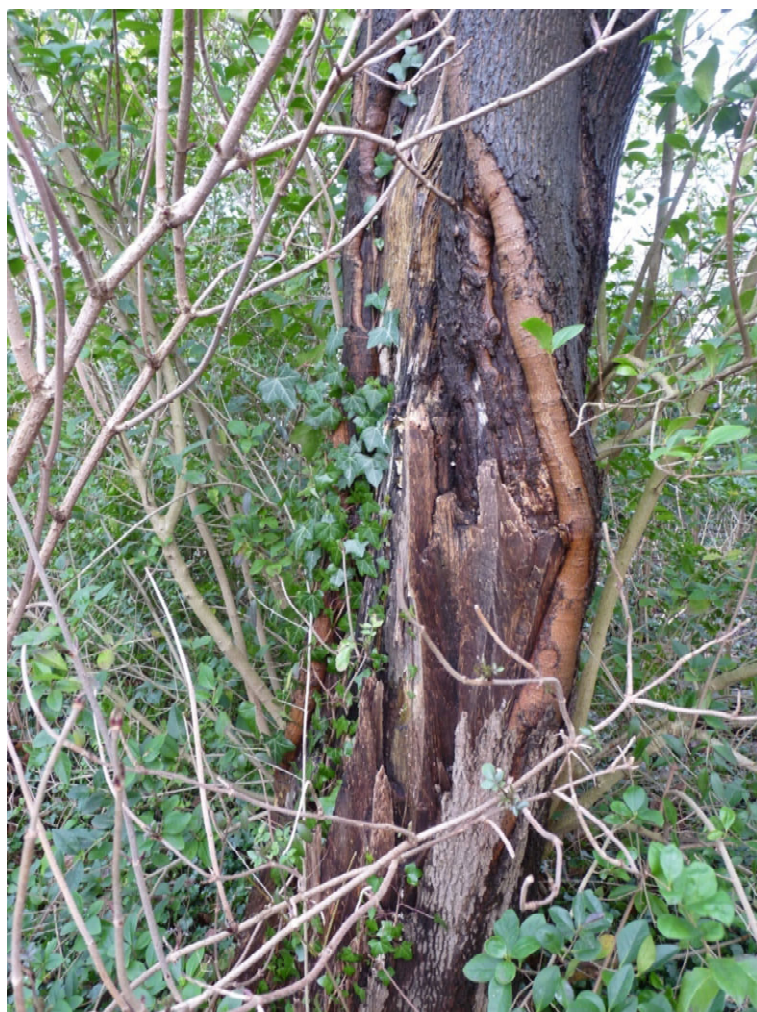
- Boom 24 is in het verleden op een plakoksel uitgescheurd (afbeelding 6, pagina 9).

Afbeelding 6: Wond van de uitgescheurde plakoksel van boom 24.

| Boomnr. | Boomnaam (Wetenschappelijk) | Boomnaam (Nederlands) | Standplaats | Stamdiameter in cm | Boomhoogte in m | Kroondiameter in m | Takvrije stam in m | Onderhouds-toestand | Conditie | Kwaliteit | Toekomstverwachting | Zorgplicht | Urgentie-termijn | Opmerkingen | Verplantbaar |
|---|---|---|---|---|---|---|---|---|---|---|---|---|---|---|---|
| 24 | Acer pseudoplatanus | Gewone esdoorn | Bosplantsoen | 50 | 12 - 15 | 10 | 5 | Achterstallig | Redelijk | Slecht | Matig (5 tot 10 jaar) | Onderhoudssnoei | 6 maanden | Uitgescheurde plakoksel | Nee |
