# Onderzoeksrapportage

Bomen effect analyse Emmaschool te Bussum

Martijn van der Spoel  
29 juli 2015

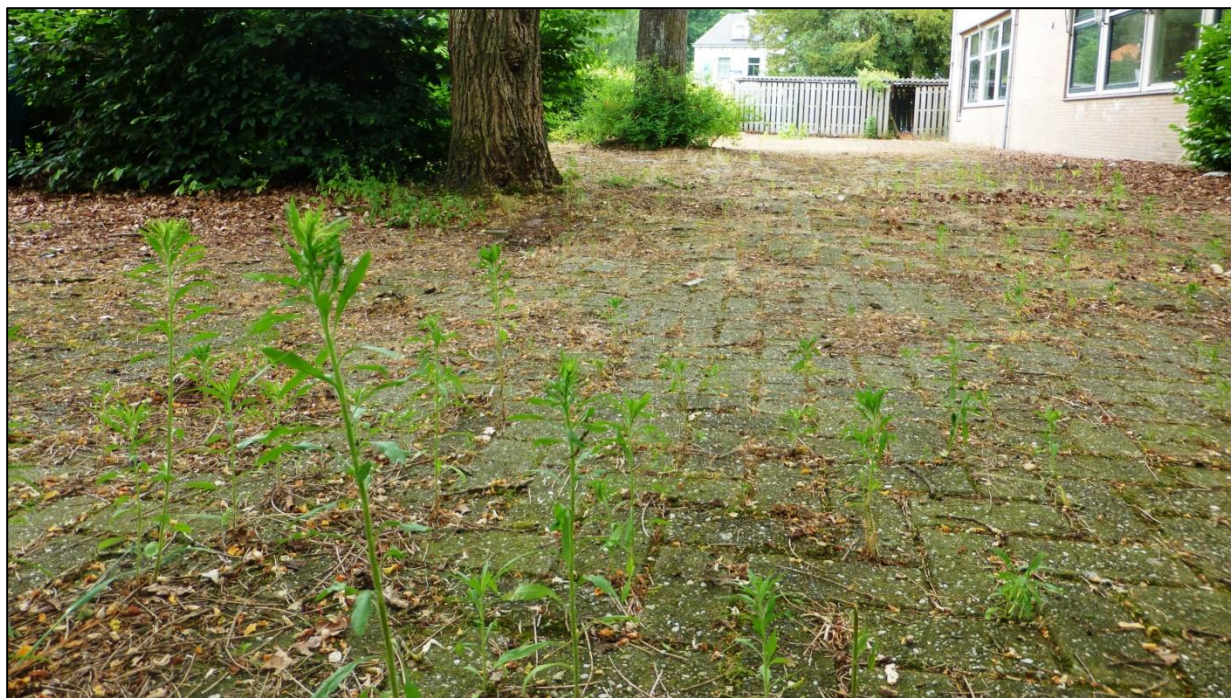
| Boomnr. | Soort | Diameter | Kr. Breedte | Conditie | Mech. Kwal. | T.V. | Opmerkingen |
|---|---|---|---|---|---|---|---|
| 10322 | <i>Robinia pseudoacacia</i> | 50 cm | 10 m | Goed | Goed | Goed | Dood hout, grootte huidige boomspiegel bedraagt 1,5x5 m. Zware opdruk verharding |

**Foto 1:** ernstige wortelopdruk nabij boomnr. 10322

Nabij boomnr. 10322 is zeer veel wortelopdruk aanwezig, waardoor eventueel herstraten niet mogelijk is zonder ernstige wortelschade. Geadviseerd wordt dan ook de boom te verwijderen.

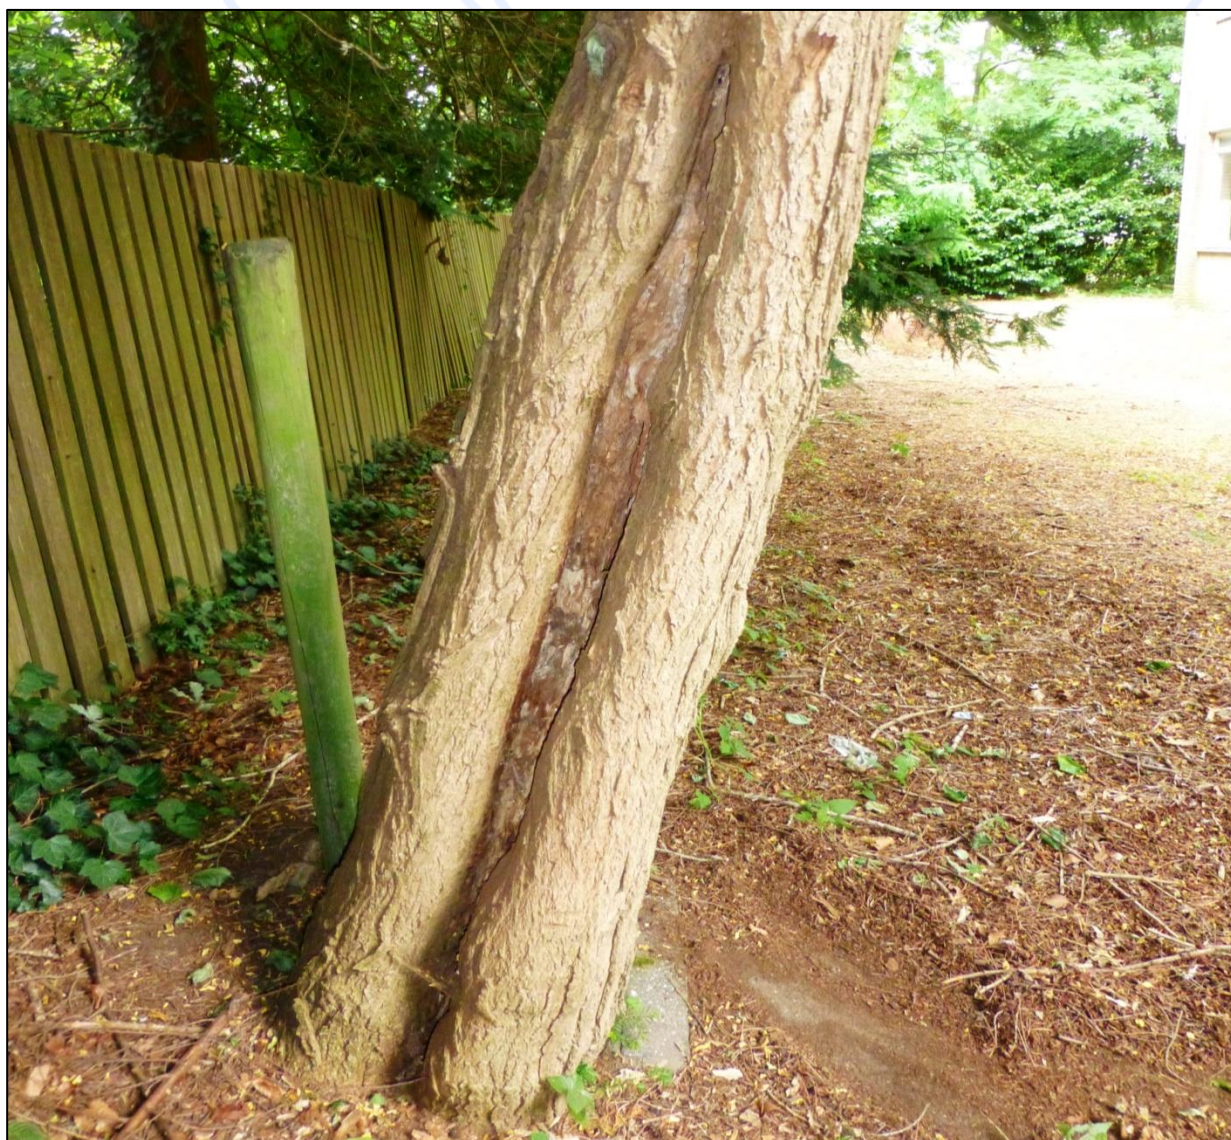
| Boomnr. | Soort | Diameter | Kr. Breedte | Conditie | Mech. Kwal. | T.V. | Opmerkingen |
|---|---|---|---|---|---|---|---|
| 10324 | <i>Robinia pseudoacacia</i> | 40 cm | 10 m | Goed | Matig | Redelijk | Dood hout, holte in stam/stamvoet. Grootte huidige boomspiegel bedraagt 1x1 m enige opdruk verharding |

**Foto 2:** stamwond met inrotting op de stam van boomnr. 10324

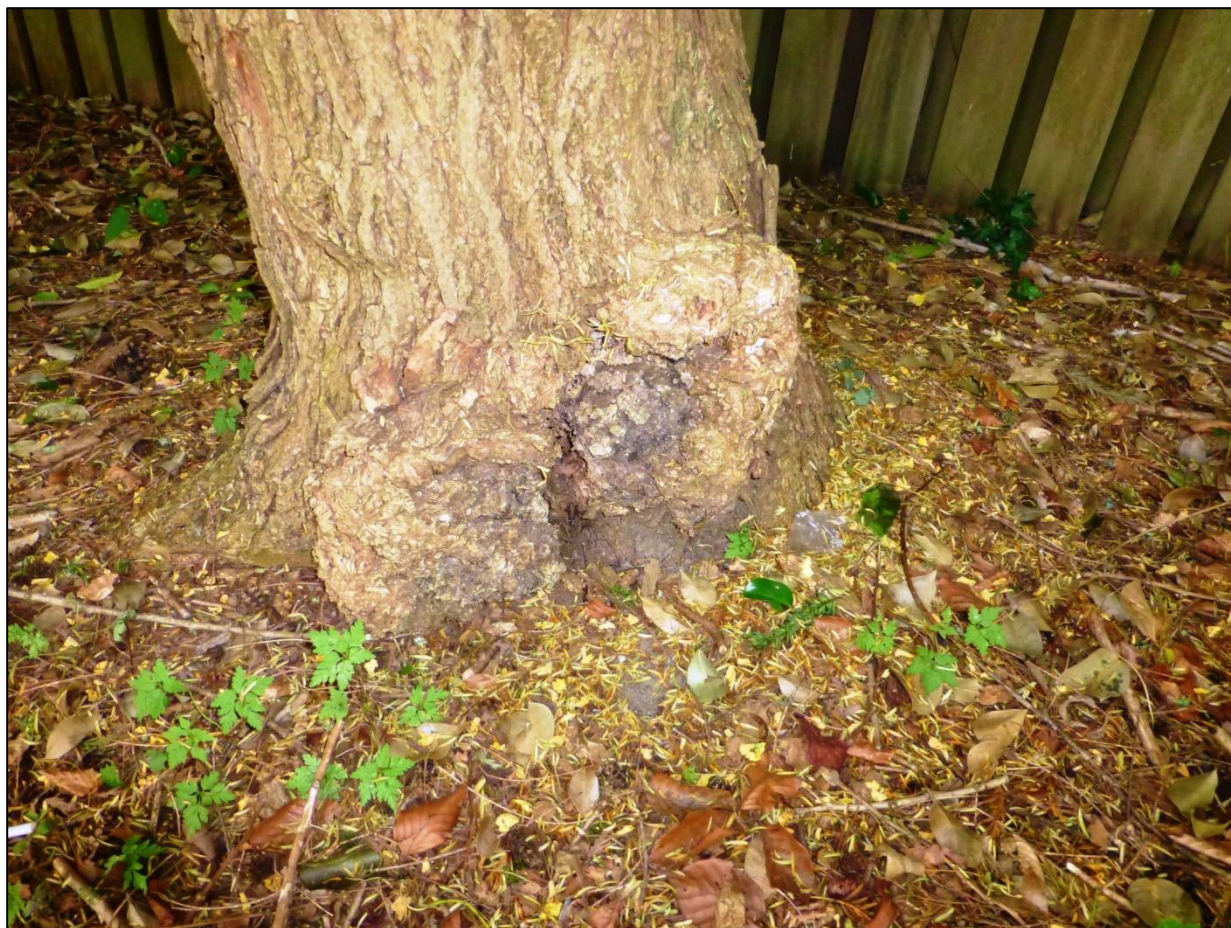
| Boomnr. | Soort | Diameter | Kr. Breedte | Conditie | Mech. Kwal. | T.V. | Opmerkingen |
|---|---|---|---|---|---|---|---|
| 10326 | <i>Robinia pseudoacacia</i> | 38 cm | 10 m | Goed | Redelijk | Redelijk | Dood hout, beperkte rotting in stamvoet, Grootte huidige boomspiegel bedraagt 1x1 m, boom wordt in huidige plannen niet gehandhaafd. |

**Foto 3:** beperkte aantasting in de stamvoet van boomnr. 10326

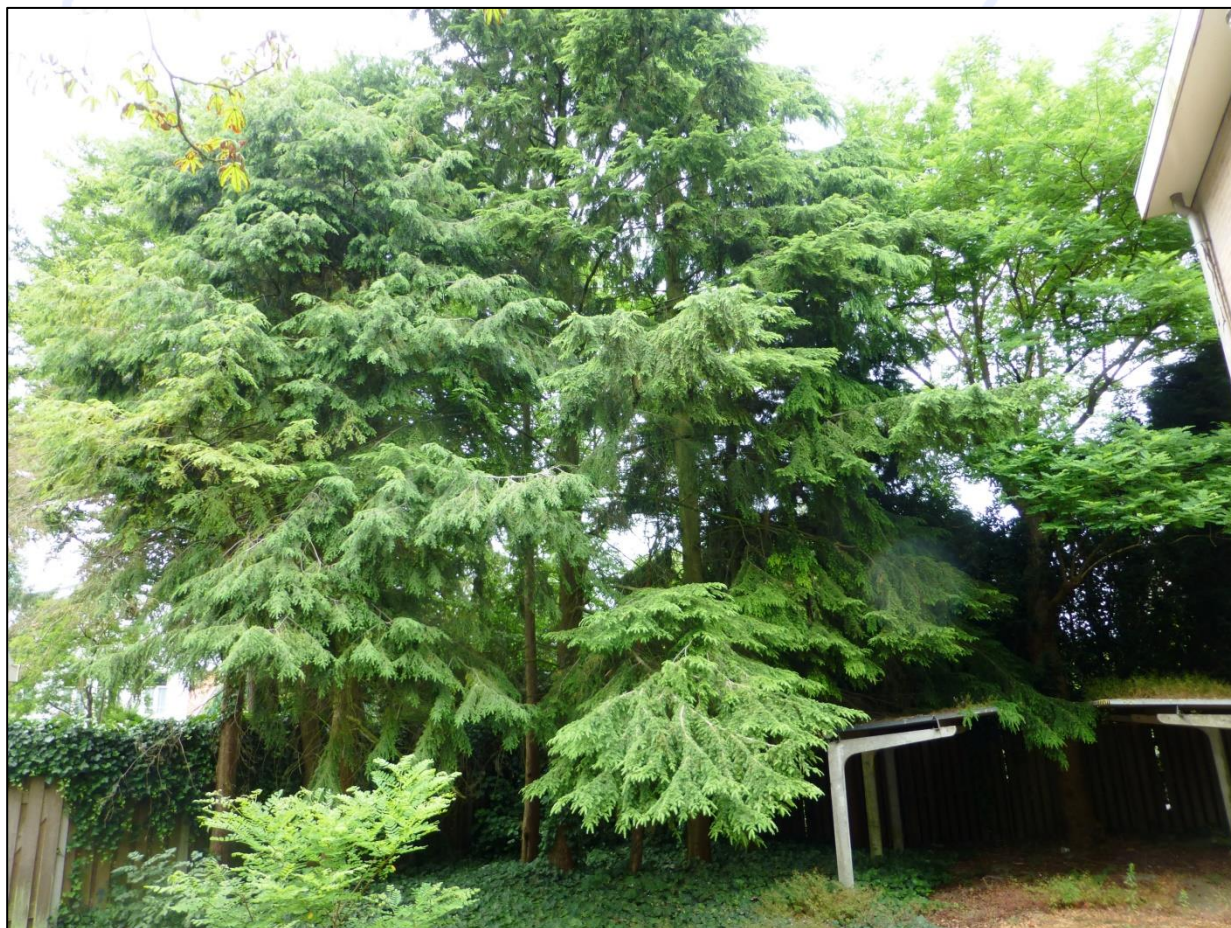
| Boomnr. | Soort | Diameter | Kr. Breedte | Conditie | Mech. Kwal. | T.V. | Opmerkingen |
|---|---|---|---|---|---|---|---|
| 10328 t/m 10334 | <i>Tsuga heterophylla</i> | 20 - 35 cm | gem. 6 m | Redelijk | Goed | Redelijk | Laaghangende takken, boomnr. 10331 en 10333 zijn in verleden getopt en deels afgestorven. Boomnr. 10333, 10334 en 10329 blijven in de huidige plannen gehandhaafd. |

**Foto 4:** de boomgroep met boomnrs. 10328 t/m 10334

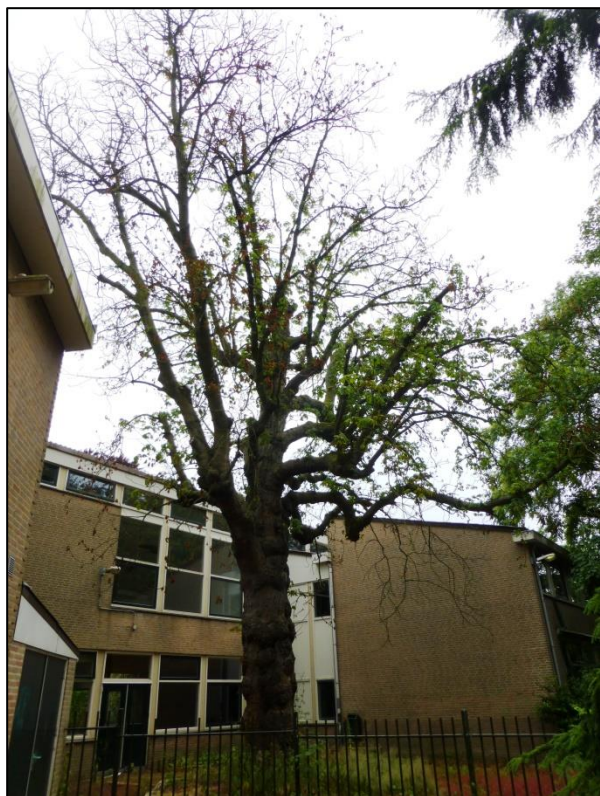
| Boomnr. | Soort | Diameter | Kr. Breedte | Conditie | Mech. Kwal. | T.V. | Opmerkingen |
|---|---|---|---|---|---|---|---|
| 10335 | <i>Aesculus hippocastanum</i> | 75 cm | 14 m | Slecht | Slecht | Slecht | De boom is uit veiligheidsoverwegingen ingenomen en is in verregaande mate aangetast door kastanjebloedingsziekte. |

**Foto 5:** boomnr. 10335 is nagenoeg afgestorven

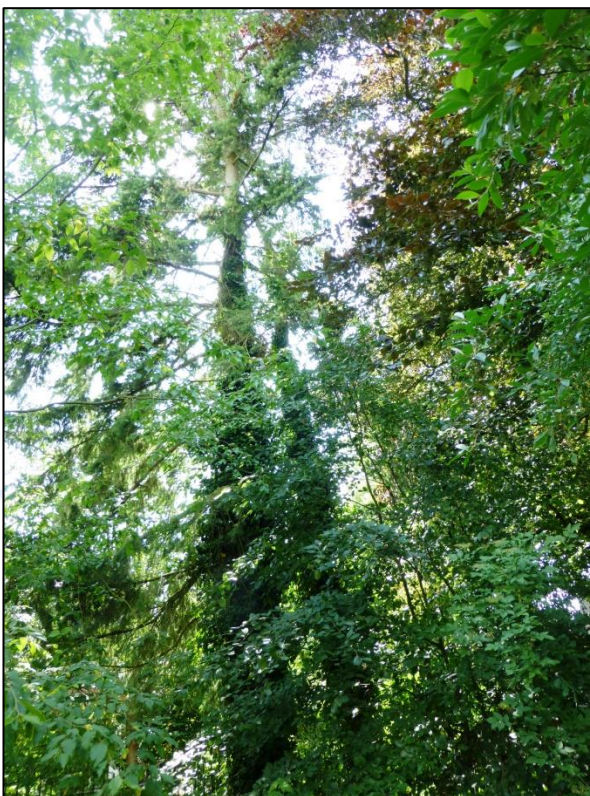
| Boomnr. | Soort | Diameter | Kr. Breedte | Conditie | Mech. Kwal. | T.V. | Opmerkingen |
|---|---|---|---|---|---|---|---|
| A. | <i>Pseudotsuga menziesii</i> | 45 cm | 7 m | Matig tot redelijk | Goed | Redelijk | Laaghangende takken, klimop rond stam en in kroon, blijft in de huidige plannen niet gehandhaafd. |
| B. | <i>Pseudotsuga menziesii</i> | 60 cm | 8 m | Matig tot redelijk | Goed | Redelijk | Laaghangende takken, klimop rond stam en in kroon, blijft in de huidige plannen niet gehandhaafd. |

**Foto 6:** de douglassparren (boomnr. A en B)

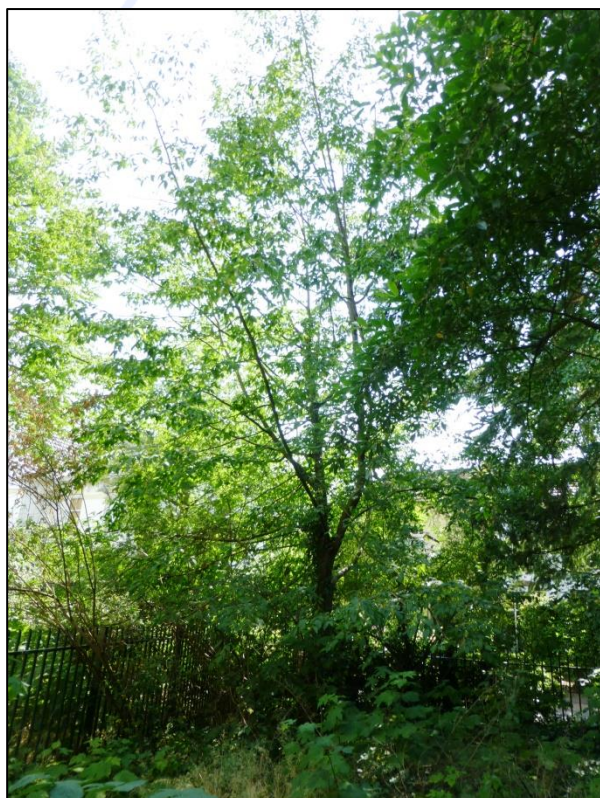
**Foto 7:** boomnr. 10339

| Boomnr. | Soort | Diameter | Kr. Breedte | Conditie | Mech. Kwal. | T.V. | Opmerkingen |
|---|---|---|---|---|---|---|---|
| 10339 | <i>Ostria carpinifolia</i> | 25 cm | 10 m | Redelijk | Goed | Goed | Laag vertakt |

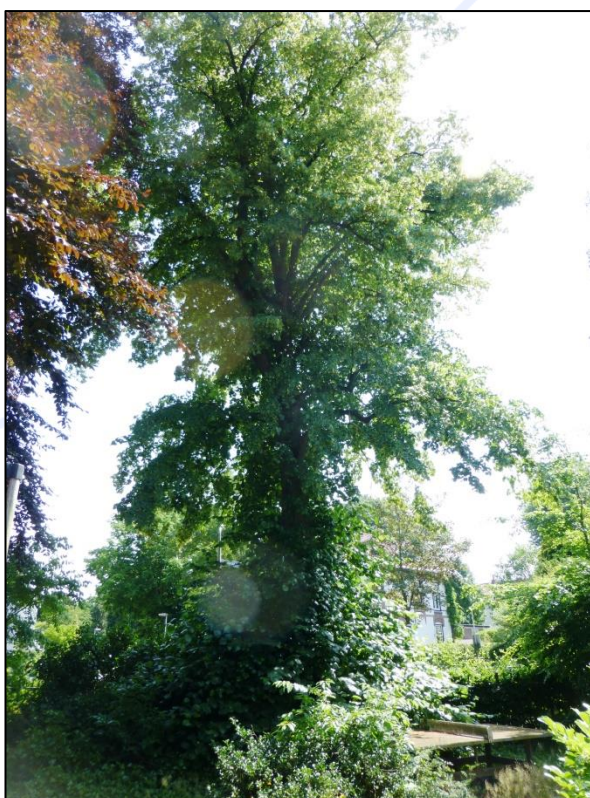
**Foto 8:** boomnr. 2057, de linde op het schoolplein

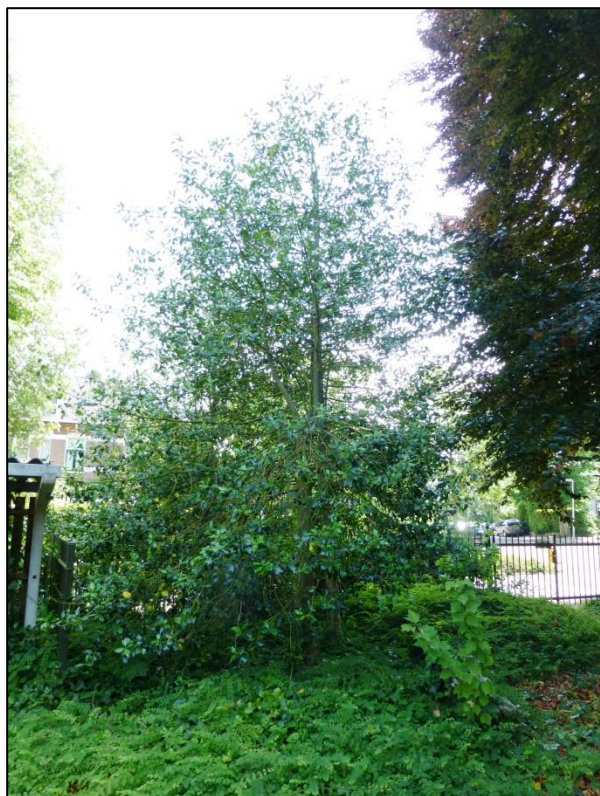
| Boomnr. | Soort | Diameter | Kr. Breedte | Conditie | Mech. Kwal. | T.V. | Opmerkingen |
|---|---|---|---|---|---|---|---|
| 10318 | <i>Ilex aquifolium</i> | 15-18 cm | 3 - 4 m | Redelijk | Goed | Redelijk | Betreft 4 bomen |

**Foto 9:** boomr. 10318 (de 4 hulsten)

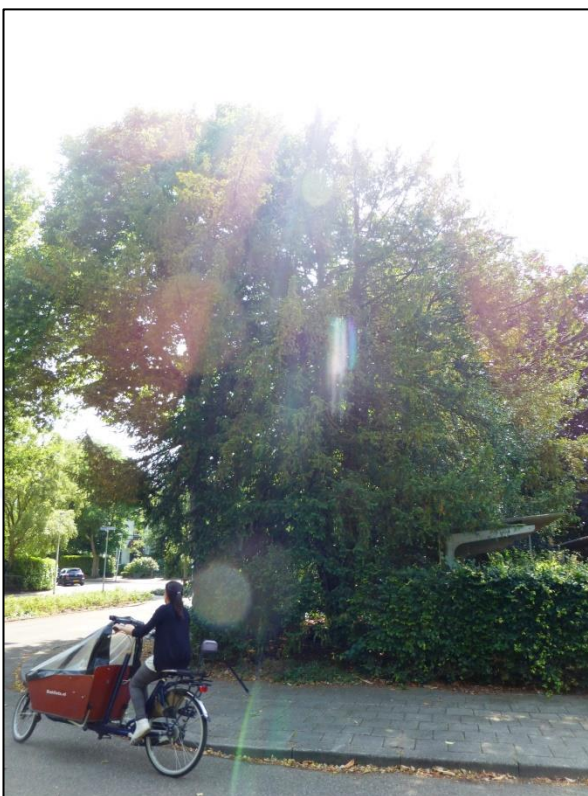
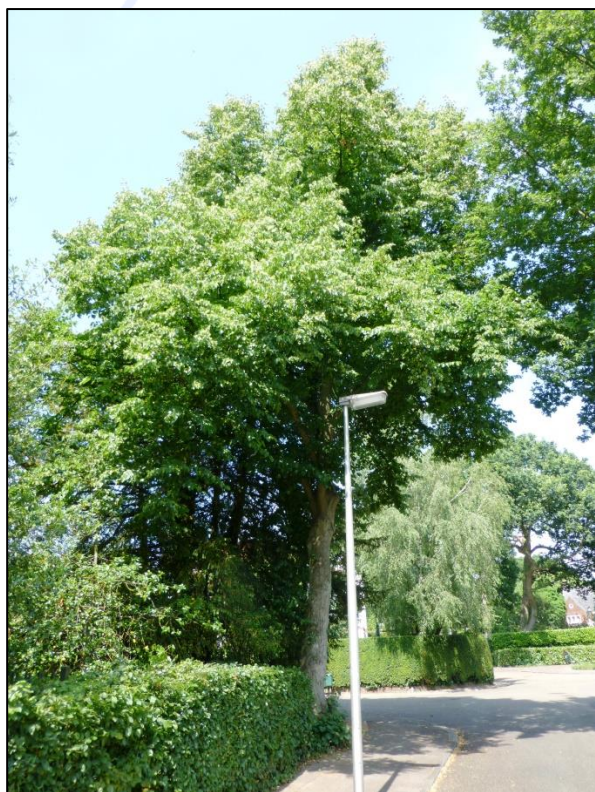
| Boomnr. | Soort | Diameter | Kr. Breedte | Conditie | Mech. Kwal. | T.V. | Opmerkingen |
|---|---|---|---|---|---|---|---|
| 10320 | <i>Ilex aquifolium</i> | 31 cm | 6 m | Matig | Goed | Matig | Groeit in concurrentie met 10320 en 2255 |
| 2255 | <i>Tilia x europaea</i> | 55 cm | 10 m | Goed | Goed | Goed | Opschot stamvoet, wordt enigszins in groei belemmerd door 10319 en 10320 |

**Foto 10:** boomr. 10319, 10320 en 2255

**Foto 11:** boomr. 10319, 10320 en 2255

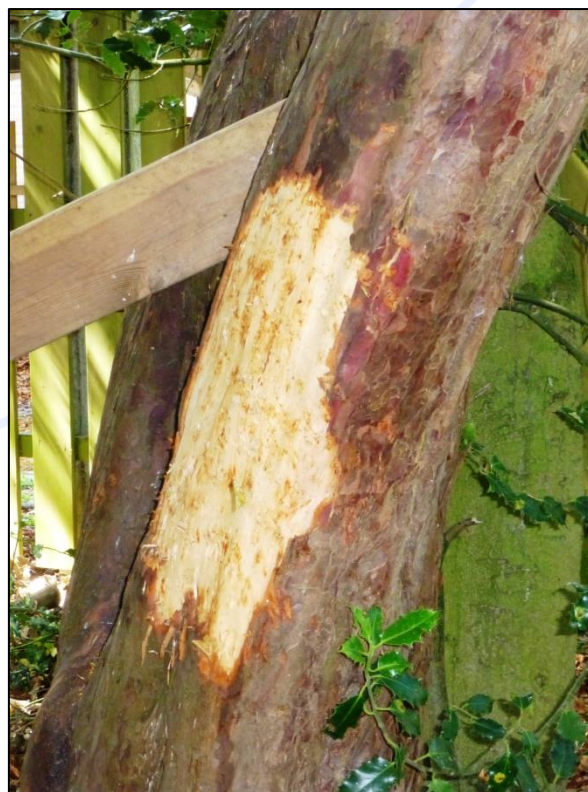
| Boomnr. | Soort | Diameter | Kr. Breedte | Conditie | Mech. Kwal. | T.V. | Opmerkingen |
|---|---|---|---|---|---|---|---|
| 10319 | <i>Taxus baccata</i> | gem. 40 cm | 8 m | Matig | Goed | Matig | Betreft 2 bomen. 1 boom heeft stamschade (voor 25% ontbast), groeien in concurrentie met boomnr. 2255 |

**Foto 12:** de schade aan boomr. 10319

| Boomnr. | Soort | Opmerkingen | Handhaven? | Advies | Benader-<br>baarheid<br>bovengronds | Benader-<br>baarheid<br>ondergronds |
|---|---|---|---|---|---|---|
| 10319 | <i>Taxus baccata</i> | Betreft 2 bomen. 1 boom heeft stamschade (voor 25% ontbast), groeien in concurrentie met boomnr. 2255 | Nee | De bomen verkeren in een onherstelbaar verminderde conditie. Om meer ontwikkelruimte te creëren voor boom 2255, wordt geadviseerd deze bomen te <b>vellen</b> . | - | - |

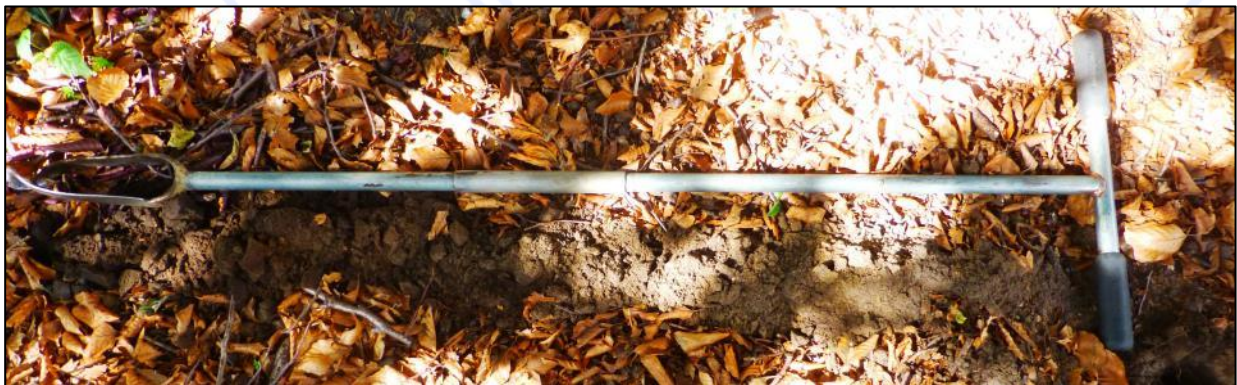
**Foto 13:** representatieve profielboring

De beworteling is matig intensief en reikt tot een diepte van ca. 120 cm.
