# Onderzoeksrapportage

Gemeente Bussum

Bomen effect analyse twee beuken en één  
kastanje Emmaschool te Bussum

Martijn van der Spoel  
29 juli 2015

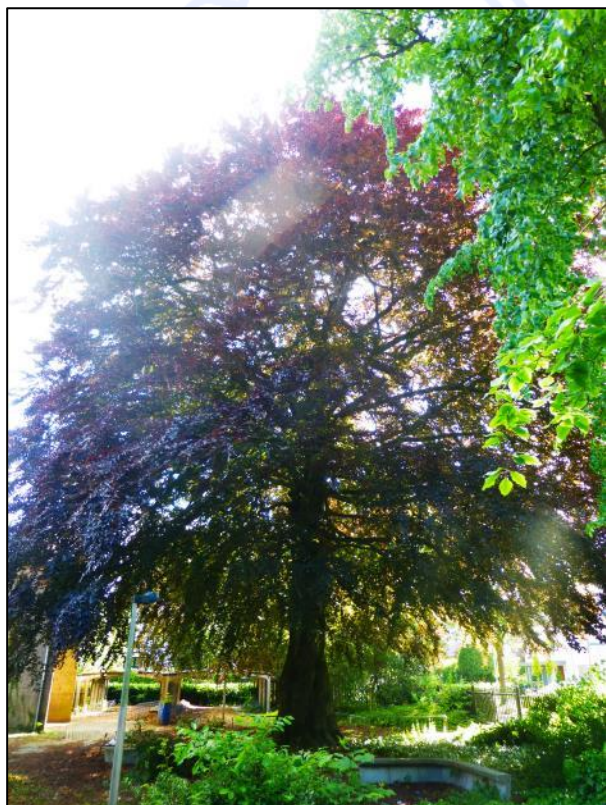
**Foto 1:** aanzicht boom nummer 1

| Boomnr. | Diam. | Conditie | Toekomst-verwachting | Opmerkingen |
|---|---|---|---|---|
| 1. | 158 cm | Goed | Redelijk tot goed | Dood hout in de kroon, laag hangende takken. Zeer brede stamvoet (290 cm). Boom wordt jaarlijks onderzocht i.v.m. zwamvorming. |

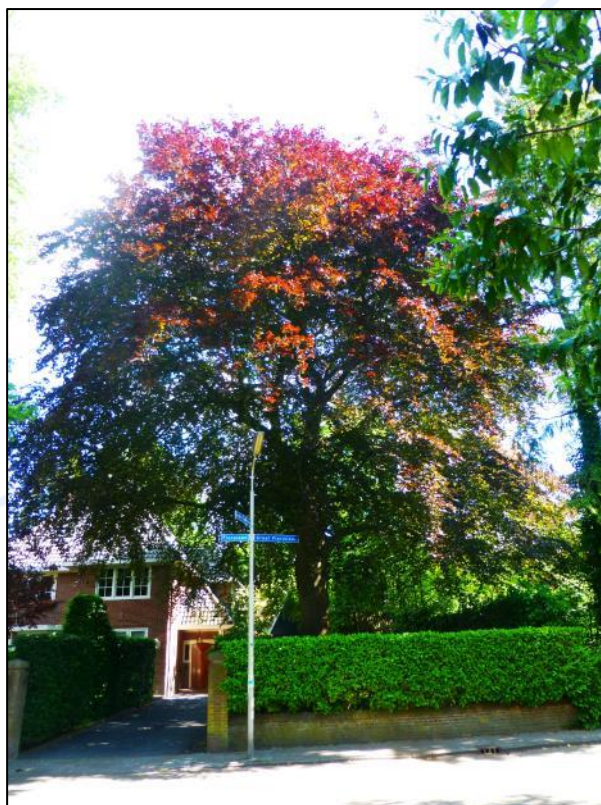
**Foto 2:** aanzicht boom nummer 2

| Boomnr. | Diam. | Conditie | Toekomst-verwachting | Opmerkingen |
|---|---|---|---|---|
| 2. | Ca. 80 cm | Goed | Goed | Beperkt ingerotte snoeiwonden. Betreft een particuliere boom. |

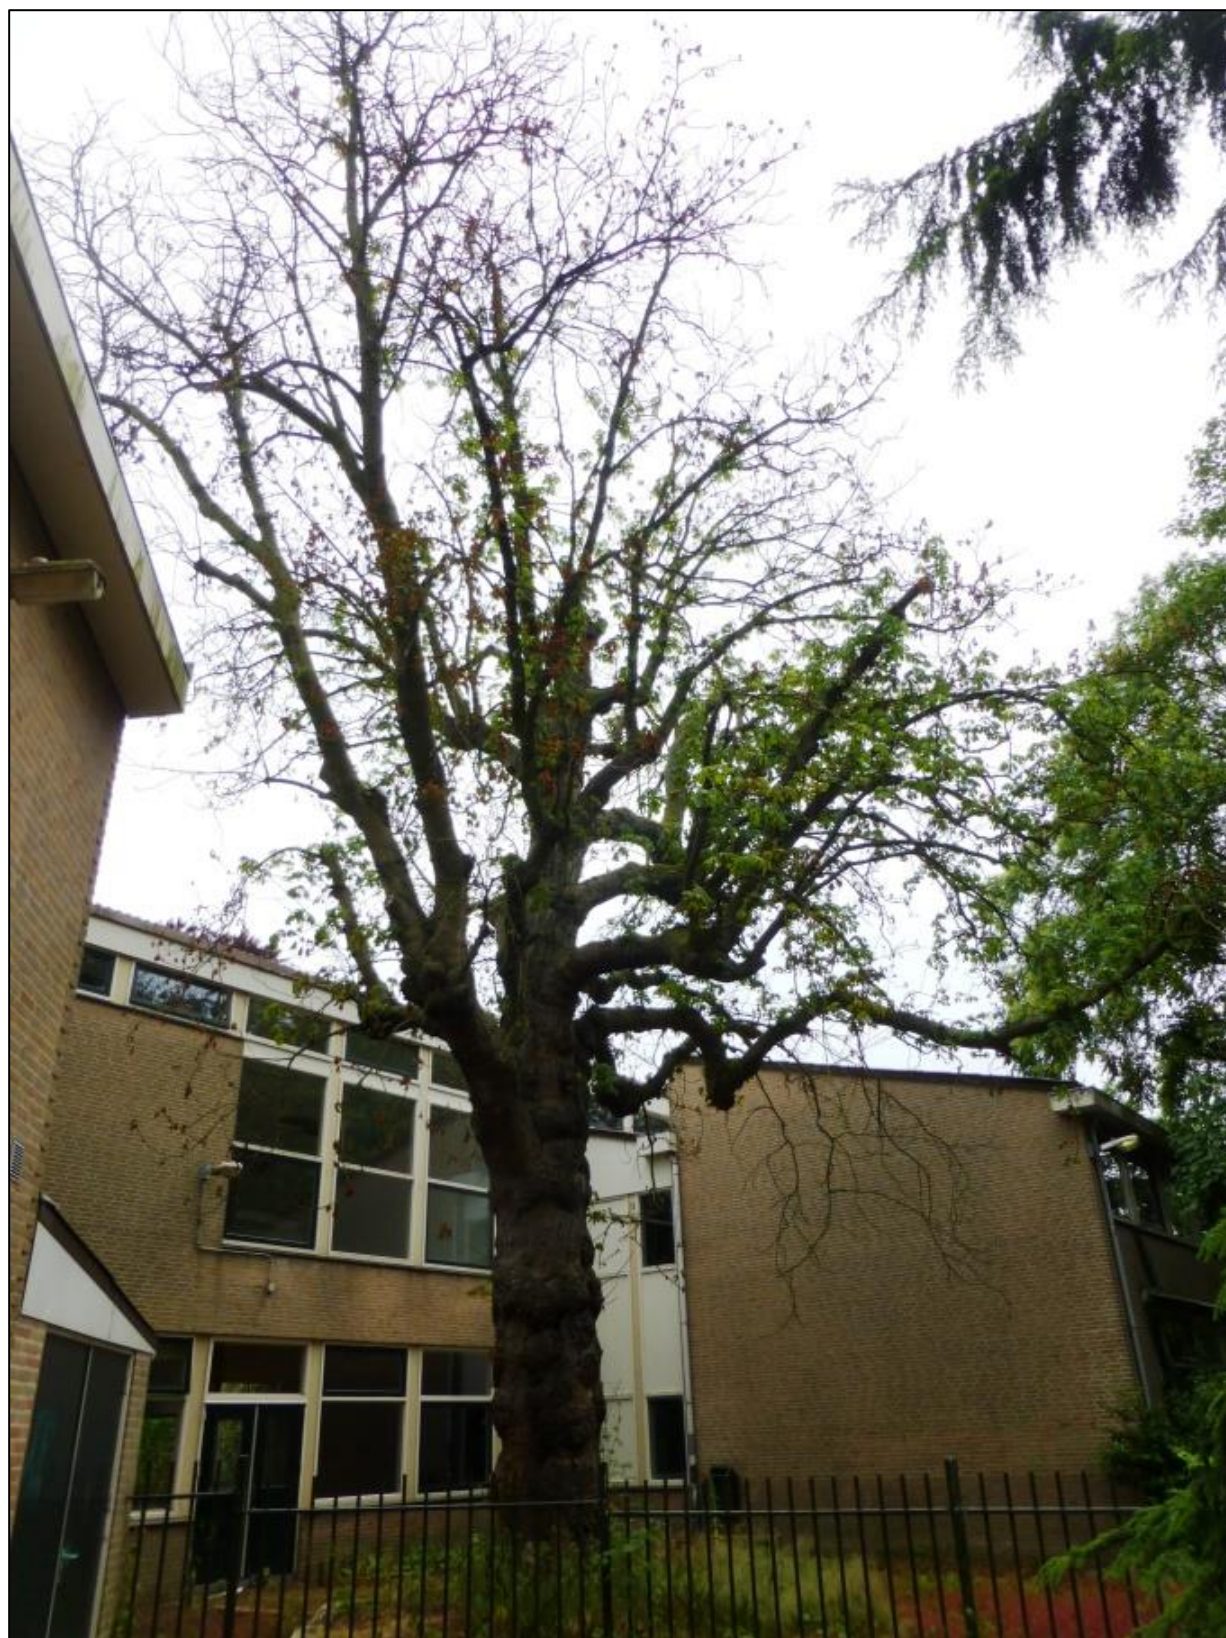
| Boomnr. | Diam. | Conditie | Toekomst-verwachting | Opmerkingen |
|---|---|---|---|---|
| 3. | 75 cm | Slecht | Slecht | De boom is uit veiligheidsoverwegingen ingenomen en is in verregaande mate aangetast door kastanjabloedingsziekte. |

**Foto 3:** aanzicht boom 3

Boom 3 (de kastanje) verkeert in een slechte conditie en heeft een slechte toekomstverwachting. De boom vormt een veiligheidsrisico (takbreuk, windworp en/of stambreuk) voor de omgeving.

Vanwege de slechte toekomstverwachting wordt geadviseerd de boom te vellen.

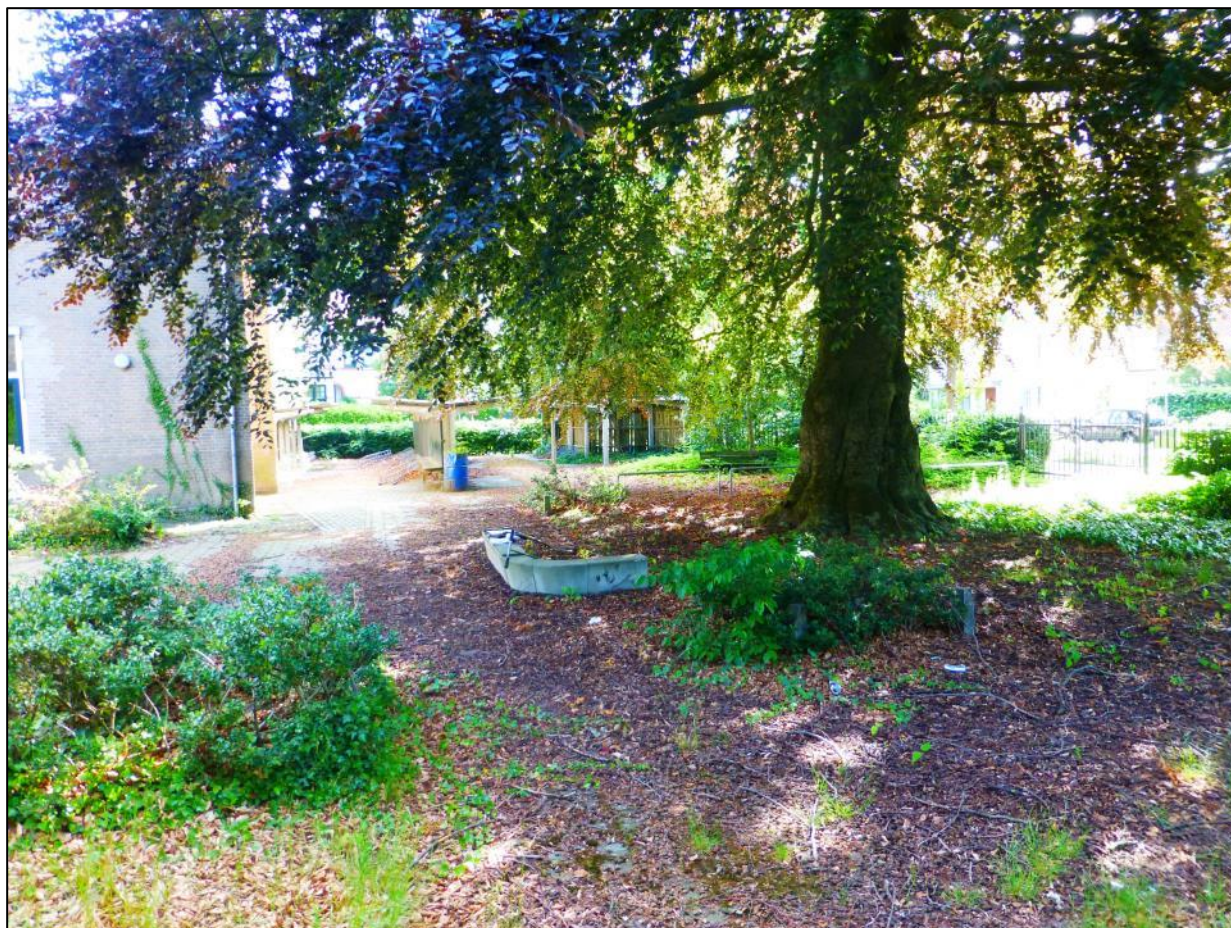
**Foto 4:** laaghangende takken bij boom nummer 1

De boom heeft diverse laaghangende takken gevormd. Deze takken kunnen gemakkelijk beschadigd raken tijdens de diverse werkzaamheden en verhinderen de vrije doorgang. Indien nodig kunnen deze takken worden gesnoeid, waarbij de laaghangende takken worden ingenomen of worden weggesnoeid. De snoeiwerkzaamheden moeten worden uitgevoerd door een gecertificeerd European Treeworker, omdat gesnoeid moet worden met gevoel voor evenwicht binnen de kroon, geen grote snoeiwonden mogen worden gemaakt en de stam niet blootgesteld mag worden aan direct zonlicht.

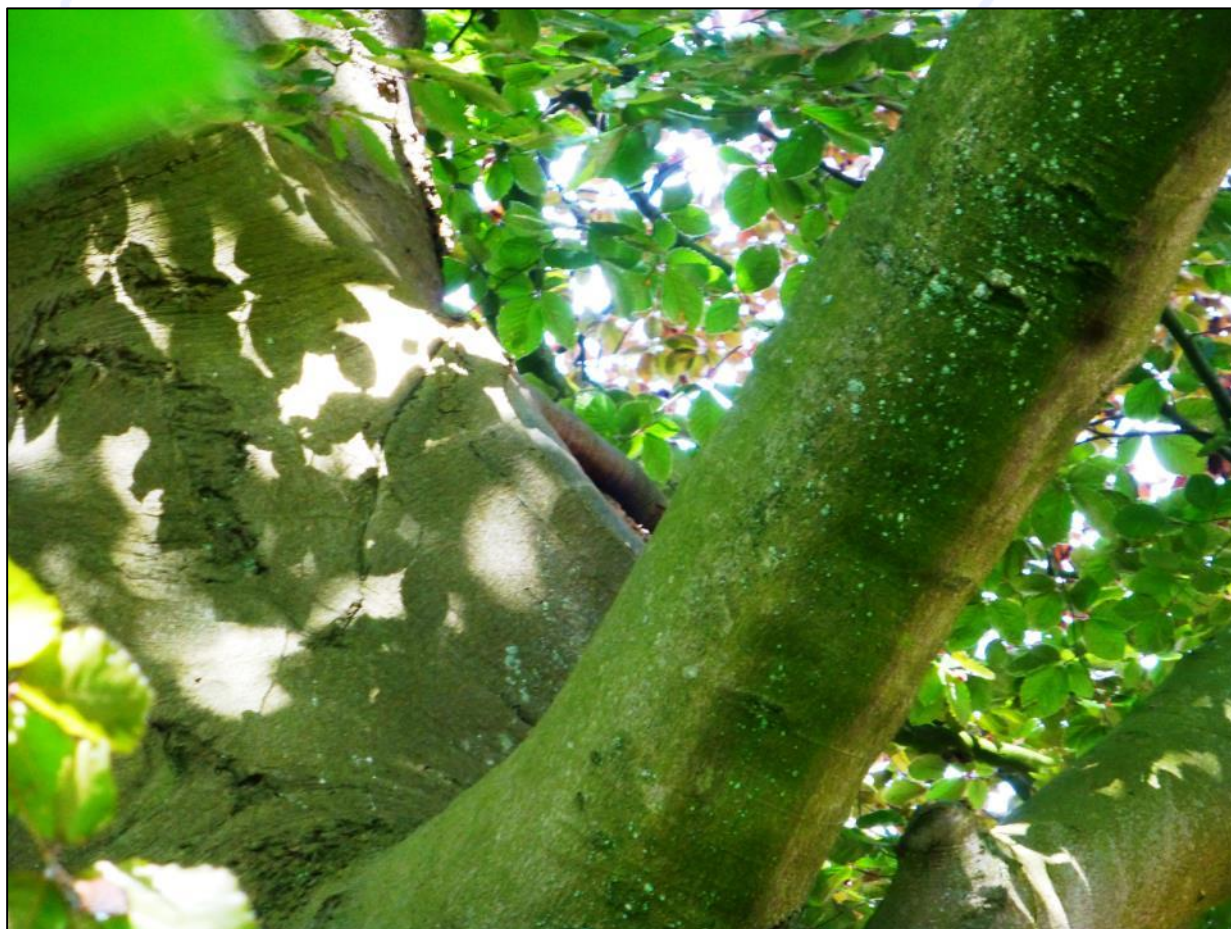
**Foto 5:** beperkt ingerotte snoeiwonden in de kroon van boom nummer 2

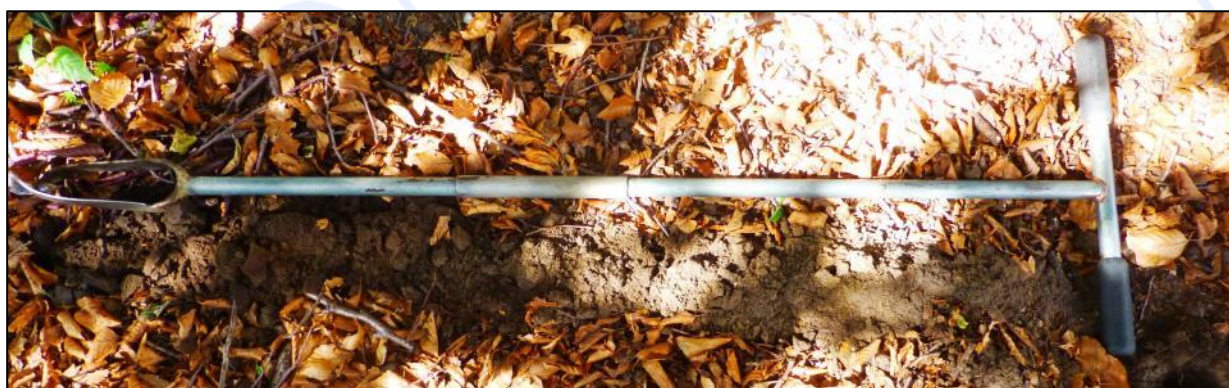
Gegraven is op de toekomstige ontgravingslijn, op ca. 3 meter uit het hart van de boom. Het maaiveld bestaat uit een strooisellaag met daarin enkele kruiden. Vanaf een diepte vanaf 5 tot 120 cm bestaat de bodem uit humushoudend zand. Afwisselend zijn lagen met hogere en lagere organische stof gehalten aangetroffen. De beworteling strekt zich ten minste uit tot 120 cm. Het grondwater is niet aangetroffen binnen het boorbereik.

**Foto 6:** representatieve profielboring

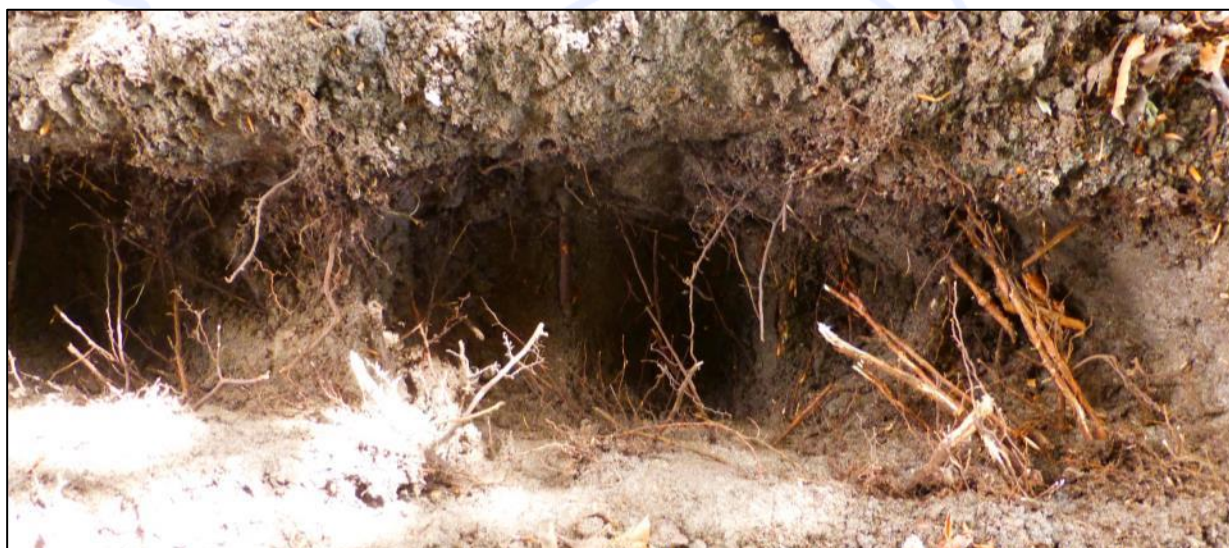
In de proefsleuf is een zeer intensieve en relatief fijne beworteling aangetroffen (zie **foto 7**). Ook boven maaiveld zijn diverse oppervlakkig groeiende wortels aanwezig (zie **foto 8**). In de sleuf zijn diverse wortels aangetroffen met een diameter tot 5 cm. De beworteling reikt tot een diepte van tenminste 120 cm. Op basis van de profielboringen kan worden gesteld dat de boom het gehele vak met open grond (nu ca. 11 x 11 meter) heeft doorworteld.

**Foto 7:** aangetroffen beworteling

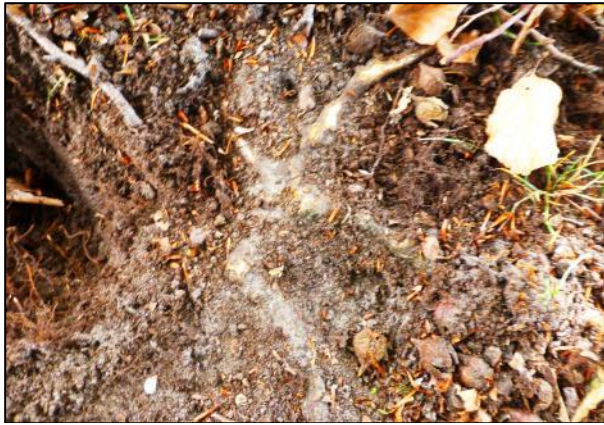
**Foto 8:** oppervlakkig groeiende wortels

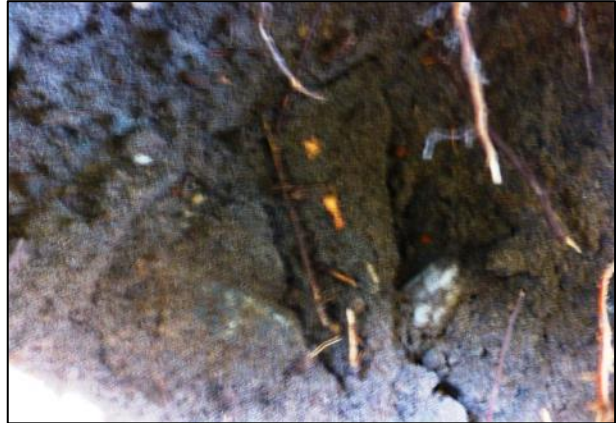
**Foto 9:** enkele wortels hebben een diameter van 5 cm.

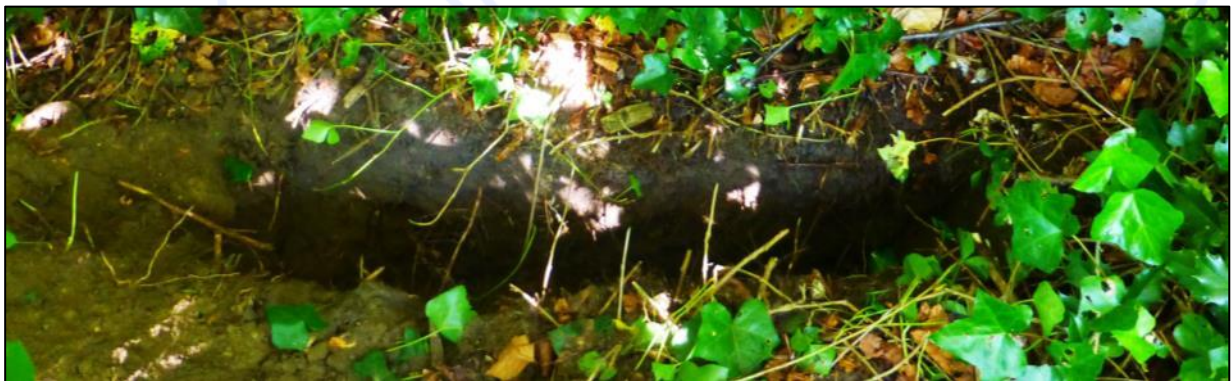
Het bodemprofiel komt overeen met het aangetroffen bodemprofiel bij boom nummer 1. Gegraven is op de toekomstige ontgravingslijn, net buiten de erfafscheiding. Binnen de proefsleuf is een matig intensieve beworteling aangetroffen, welke voornamelijk bestaat uit fijne wortels tot een diameter van 1 cm. Er zijn geen dikkere wortels aangetroffen.

**Foto 10:** aangetroffen beworteling

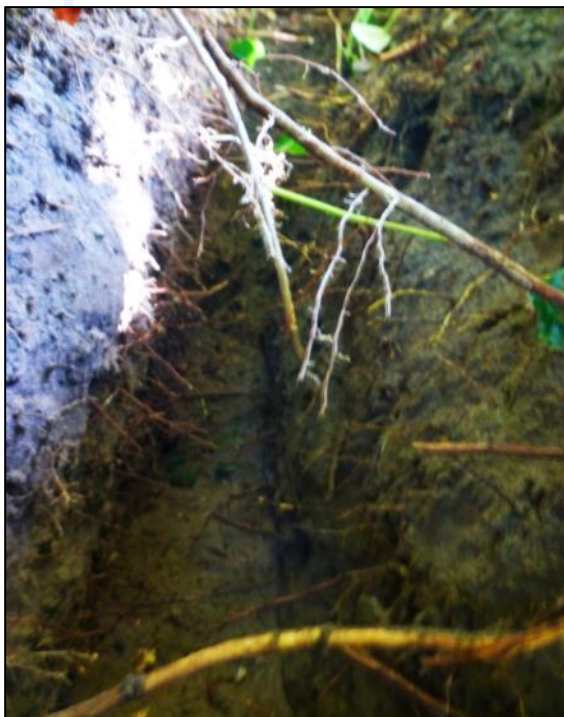
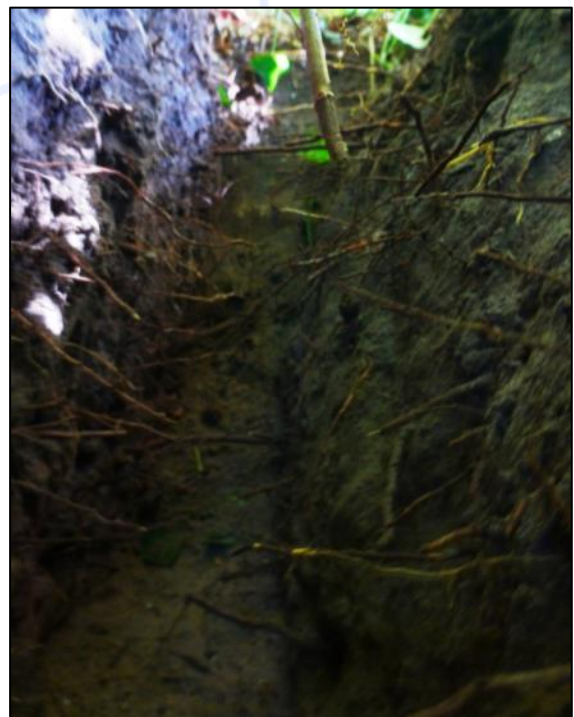
**Foto 11:** doorzicht proefsleuf

**Foto 12:** doorzicht proefsleuf
